Hamburg, 24.02.2023
Proj.-Nr.: 020-23-H-cb

GUTACHTEN

Thema: Holzschutztechnische Untersuchung

Objekt: Saseler Straße 21, Hamburg

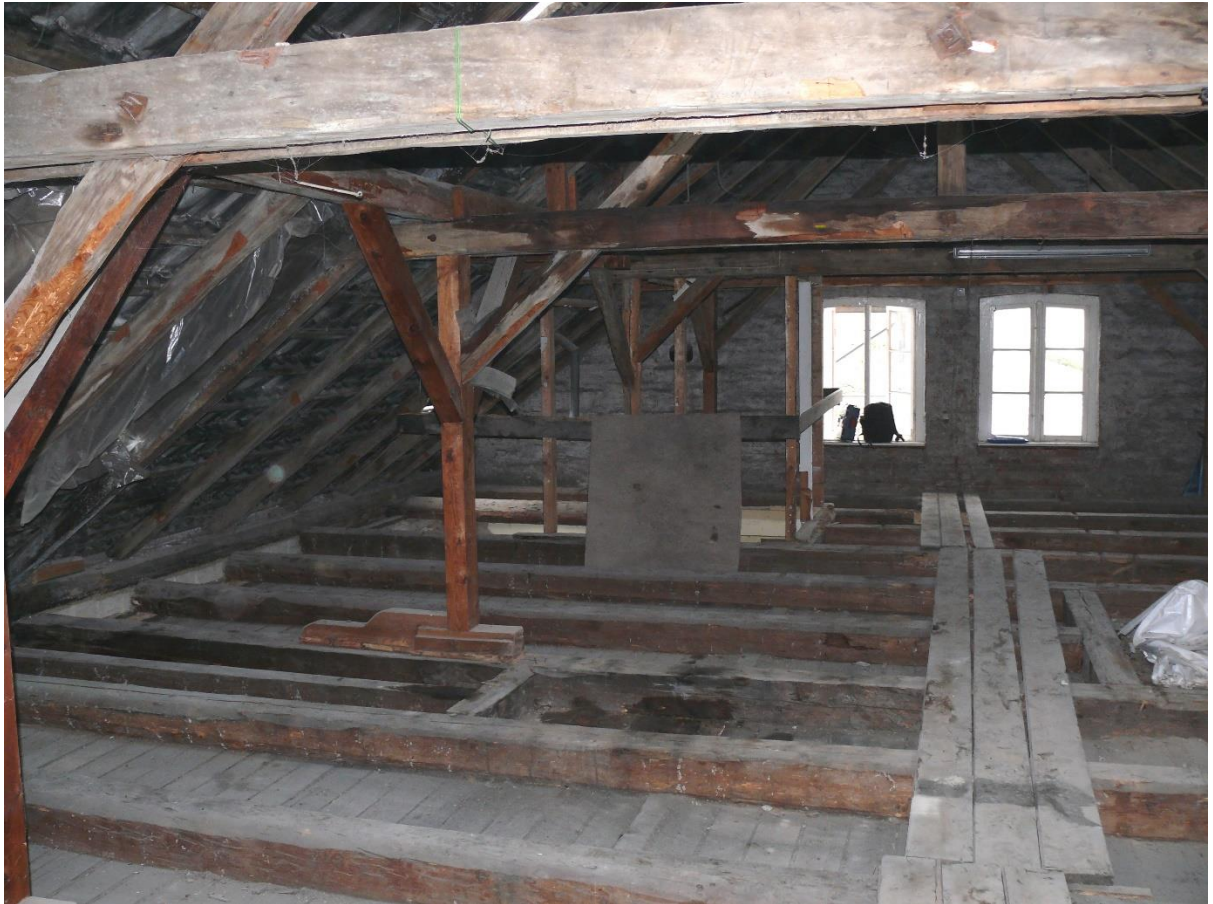
Bild 1

Die Decke über OG im nordseitigen Anbau ist oberseitig im Dachboden freigelegt, einsehbar sind die Deckenbalken und Dachkonstruktionshölzer.

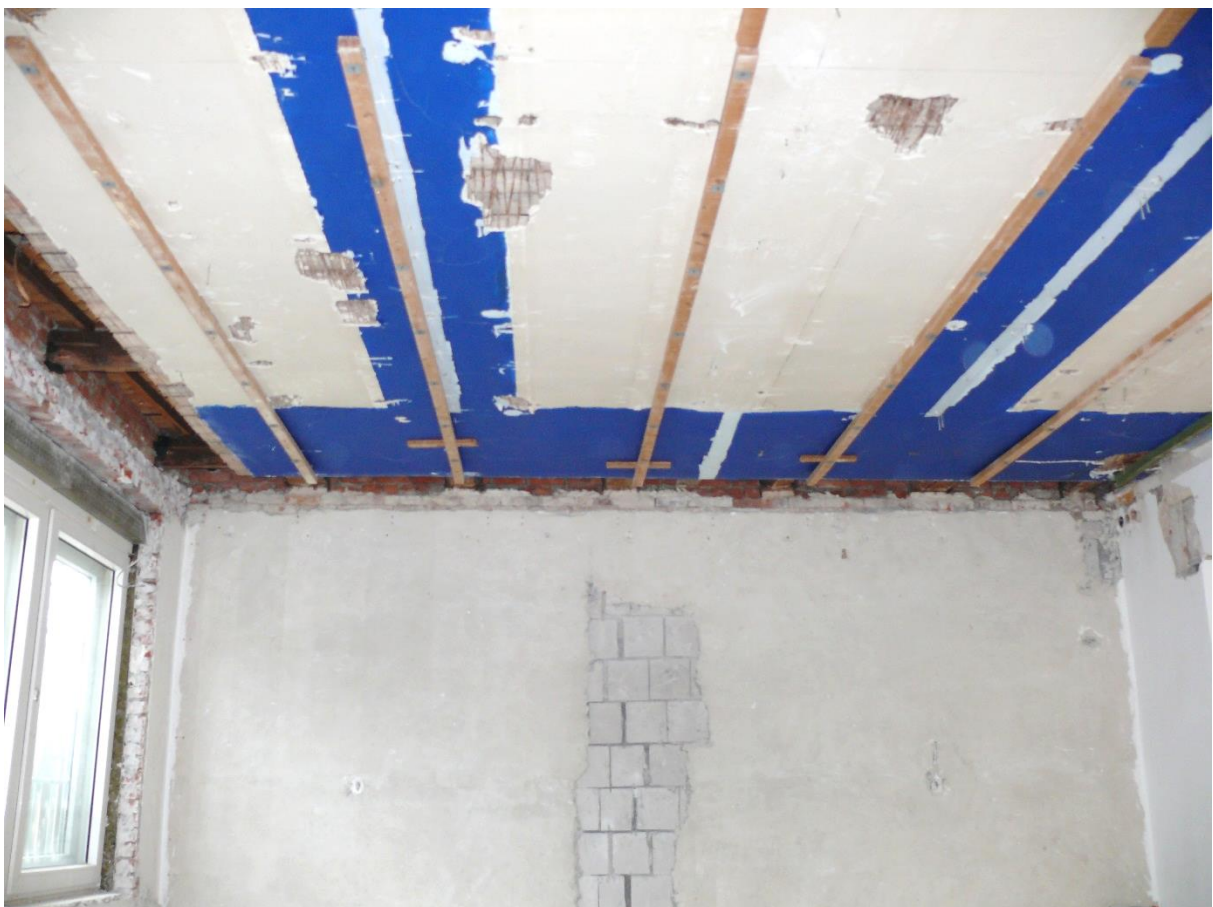
Bild 2

Die übrigen Decken im Gebäude sind in den Randbereichen der Außenwände unterseitig freigelegt, DB-Auflager nicht freigestemmt.

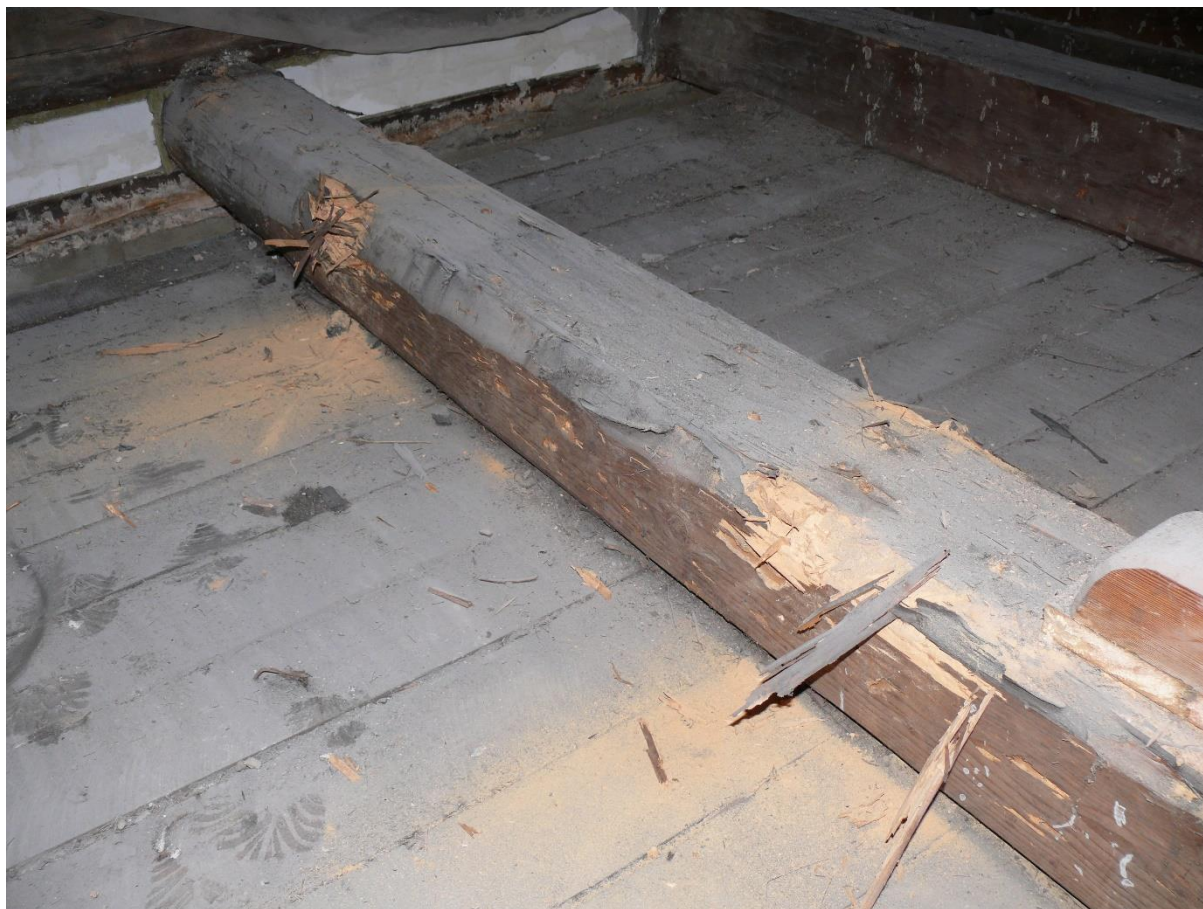
Bild 3

Div. Deckenbalken mit Altschäden infolge Befalls durch Hausbockkäfer (lat. *Hylotrupes bajulus*). Anzeichen für einen aktiven Befall lagen nicht vor.

Insbesondere DB 2-4 + DB 9 weisen umlaufend Schäden bis ca. 1,0cm Tiefe auf.

- Bei Schädigung durch Hausbock-Altbefall sind die tragenden Hölzer (Deckenbalken, Pfetten, ...) zu reinigen, DB-Auflager freizustemmen, stark vermulierte Bereiche zur Feststellung des tragfähigen Restquerschnitts abzutragen, offen Fraßgänge zu reinigen (absaugen). Gereinigte/bebeilte Hölzer sind ggf. nach statischen Erfordernissen konstruktiv zu verstärken.

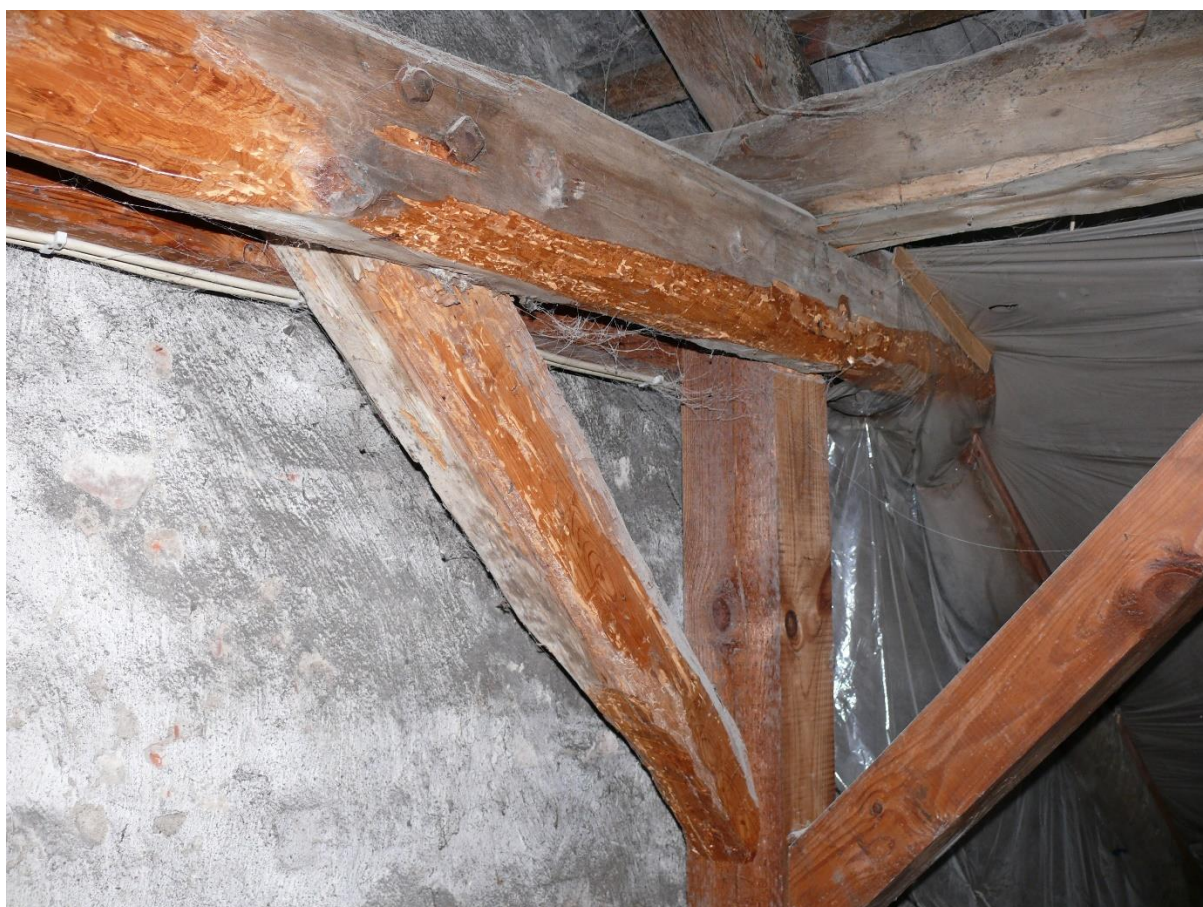
Bild 4

Nach derzeitigen Kenntnistand wurde 1985 umfangreiche Bekämpfungsmaßnahmen gegen Hausbockbefall vorgenommen. Dachkonstruktionshölzer wurden gebeilt bzw. ausgewechselt.

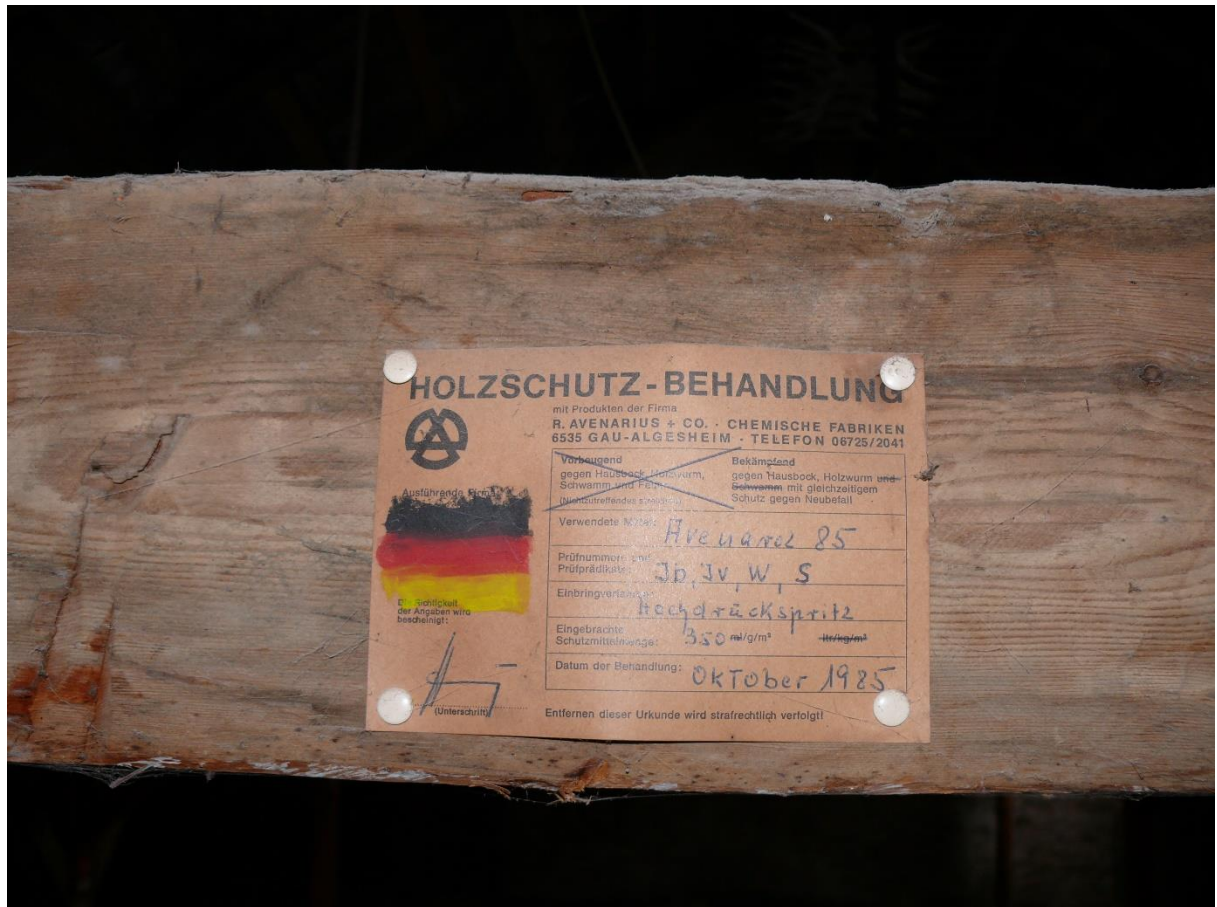
Bild 5

Noch vorhandene sog. Dachkarten weisen darauf hin, dass die Dachkonstruktionshölzer sowie die Deckenbalken mit insektenbekämpfendem Holzschutzmittel und/oder Feuerschutzmittel behandelt wurden.

Die auf den Dachkarten aufgeführten Schutzmittel enthielten als Wirkstoff hauptsächlich Lindan (s.a. Beschreibung HSM). Der tatsächliche Belastungsgrad lässt sich nur mit chem. Analysen von Materialproben ermitteln.

Unabhängig von den nachfolgend genannten Maßnahmen, sind aufgrund der Holzschutzmittelbelastung im Dachgeschoss insbesondere bei stauberzeugenden Arbeiten (Sägen, Hobeln, Schleifen, Fegen) gesonderte Arbeitsschutzmaßnahmen zu beachten.

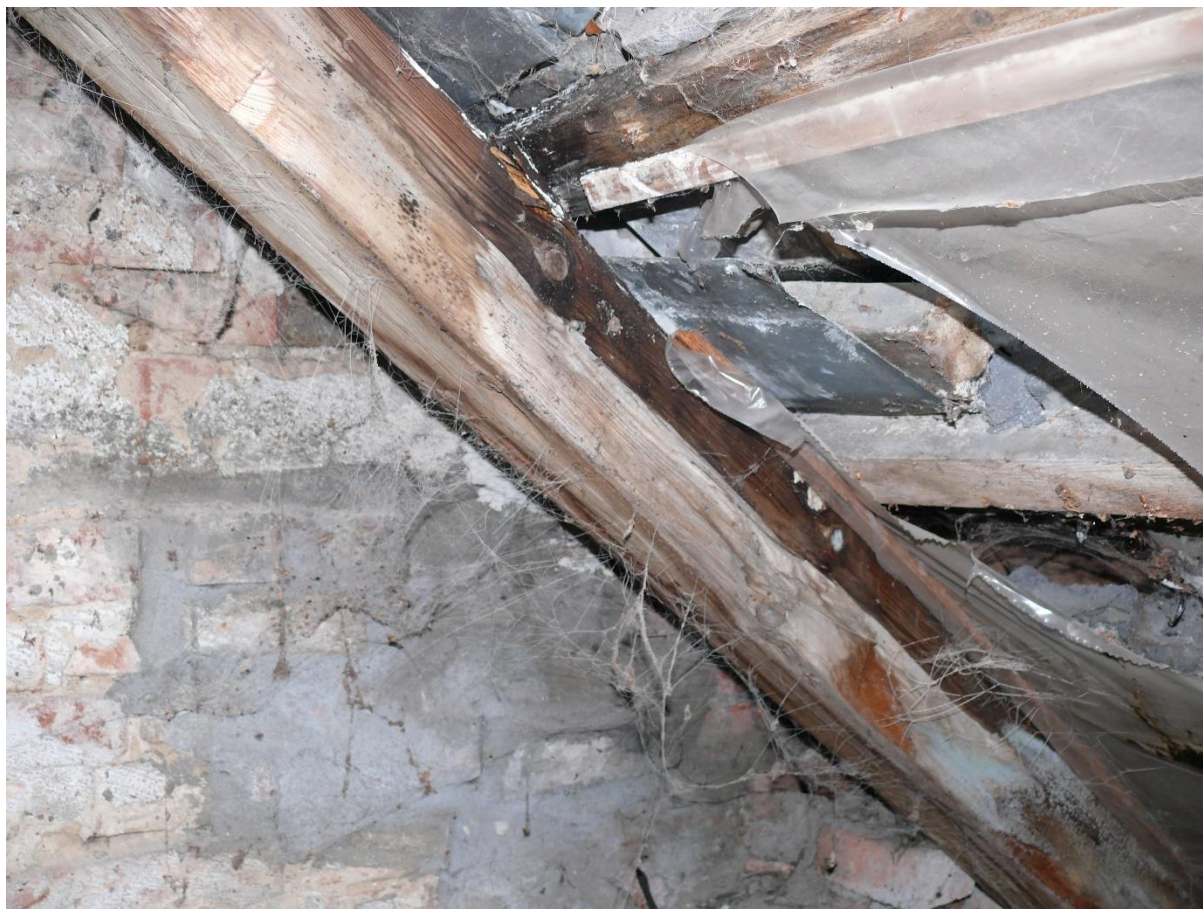
Bild 7

Der erste Sparren ab Giebelwand Süd an der westseitigen Dachschräge ist stark durchfeuchtet und weist auf ca. 0,5m in geringem Umfang Schäden durch Moderfäule auf.

- Bei **geringer** Schädigung durch Nassfäulepilze tragendes Holzbauteil bis auf den gesunden Querschnitt bebeilen, ggf. nach statischen Erfordernissen anlaschen. Verbleibendes bebeiltes Holz mittels Bohrlochdruckinjektion und zusätzlich oberflächlich mit einem pilzvorbeugenden Holzschutzmittel (HSM) bis ca. 0,5m über den Befallsbereich imprägnieren.

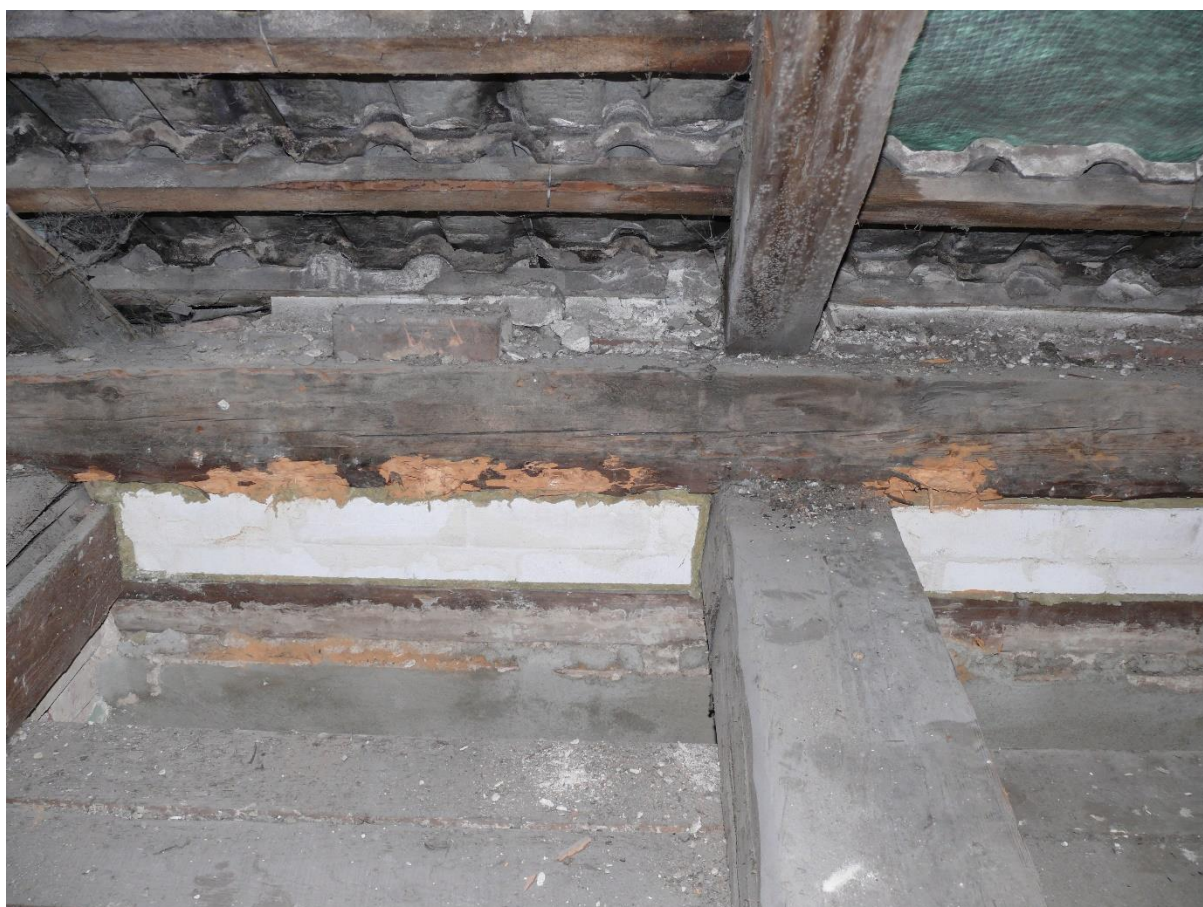
Bild 8

Die Fußschwelle an Traufe West weist im Bereich zwischen Deckenbalken 8-11 starke Schäden durch Hausbockbefall (Altbefall) auf.

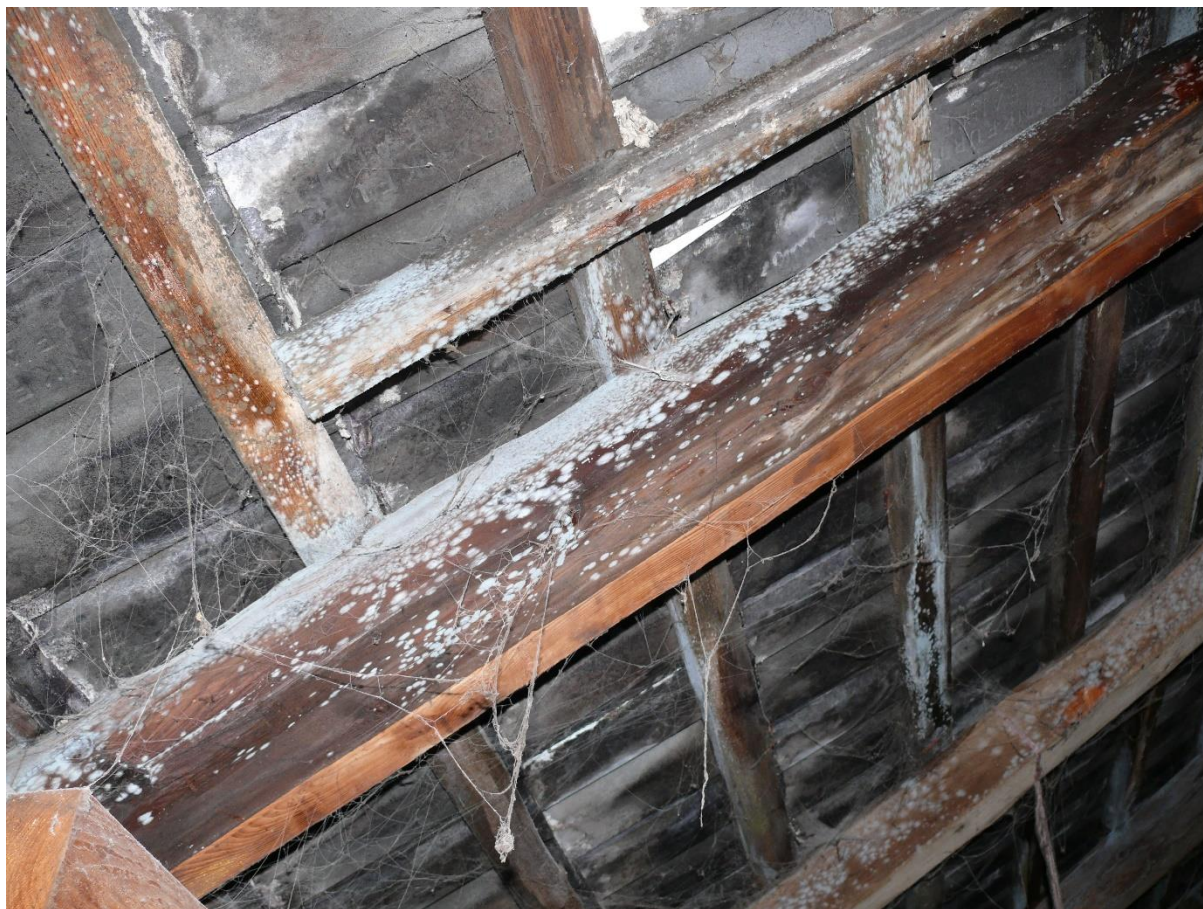
Bild 9

Diverse Holzbauteile der Dachkonstruktion (Sparren, Pfetten, Dachlaten) an der westseitigen Dachfläche zwischen 3-4 Gebinde ab Wand

Nord sind stark durchfeuchtet und sichtbar mit Schimmelpilzen befallen. 9
Die Durchfeuchtung setzt sich bis in die Deckenbalkenköpfe und darunter-
liegende Mauerschwelle fort. 10

- Durchfeuchtete Hölzer sind zeitnah vor Herstellung der Decke bzw. der Dämmebene zu trocknen, sichtbarer Schimmelpilzbefall ist mechanisch zu entfernen. Zur Beschleunigung der Trocknung sind die DB-Auflager freizulegen.

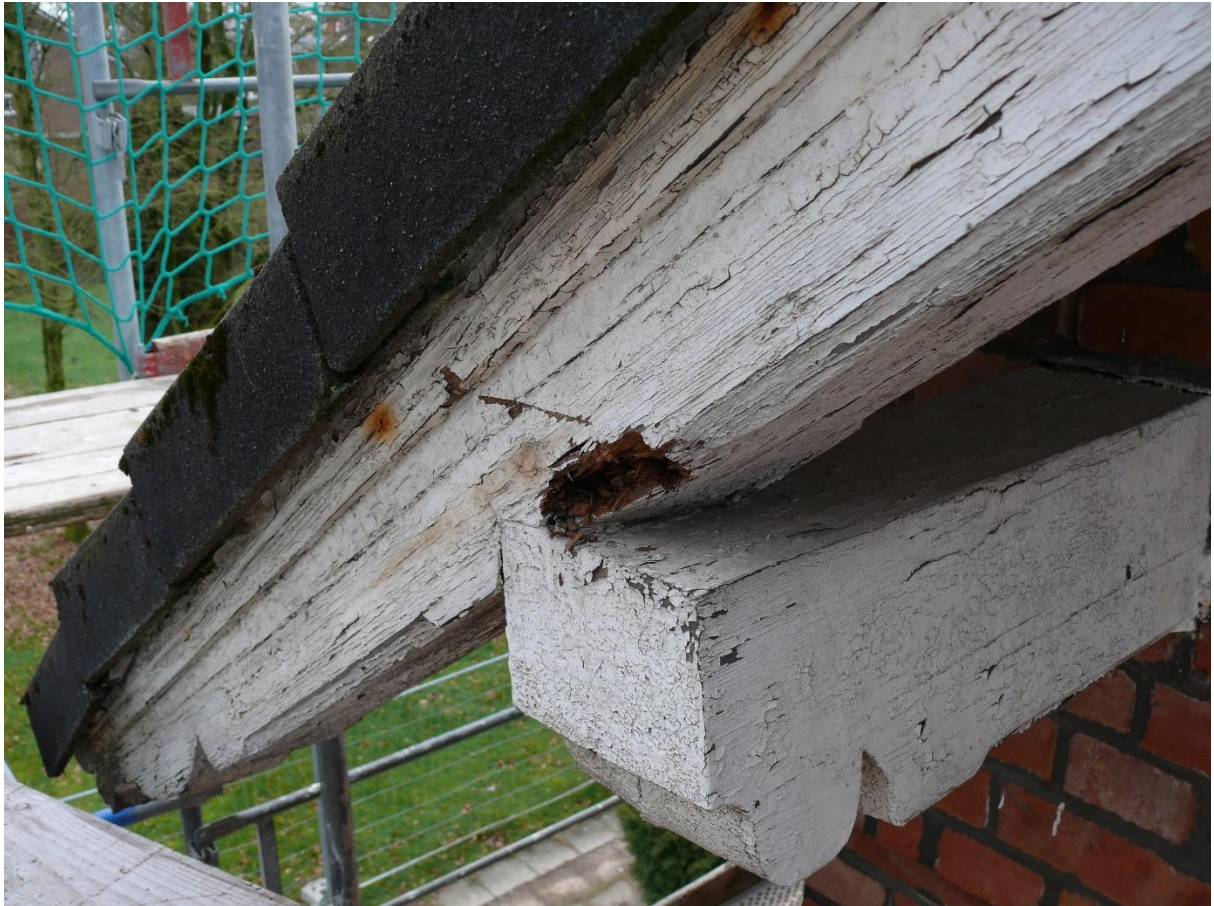
Bild 11

Linker Flugsparren an Giebel Nord im Kontaktpunkt zur Fußpfette mit
Schädigung durch Braunfäule infolge Befalls durch unspezifische Nass-
fäulepilze. 11
Die Flugsparren sind im Auflager der Firstpfette teils verrutscht. 12

- Bei **starker** Schädigung durch Nassfäulepilze Rückschnitt bis ca. 30 cm über den letzten sichtbaren Befall in Längsrichtung und konstruktive Ertüchtigung nach statischen Erfordernissen, Bauteil ggf. komplett tauschen.

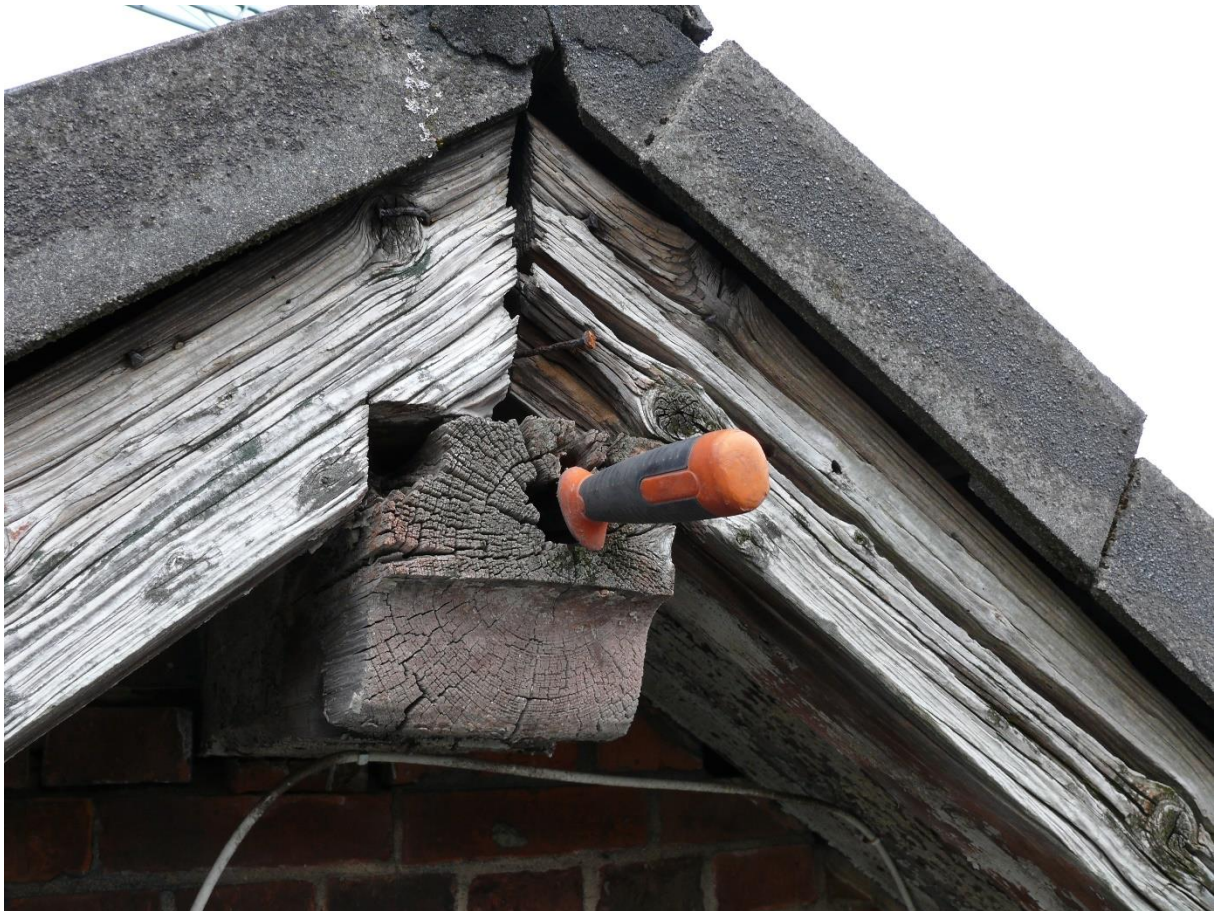
Bild 13

First- und Mittelpfetten an Giebel Süd mit Schädigung bis zu 10cm ab
Stirnseite durch Braunfäule infolge Befalls durch unspezifische Nassfäu-
lepilze. Die Flugsparren sind ebenfalls durch Bewitterung, Altbefall durch
Hausbock und Braunfäule in unterschiedlicher Stärke geschädigt. 13,14

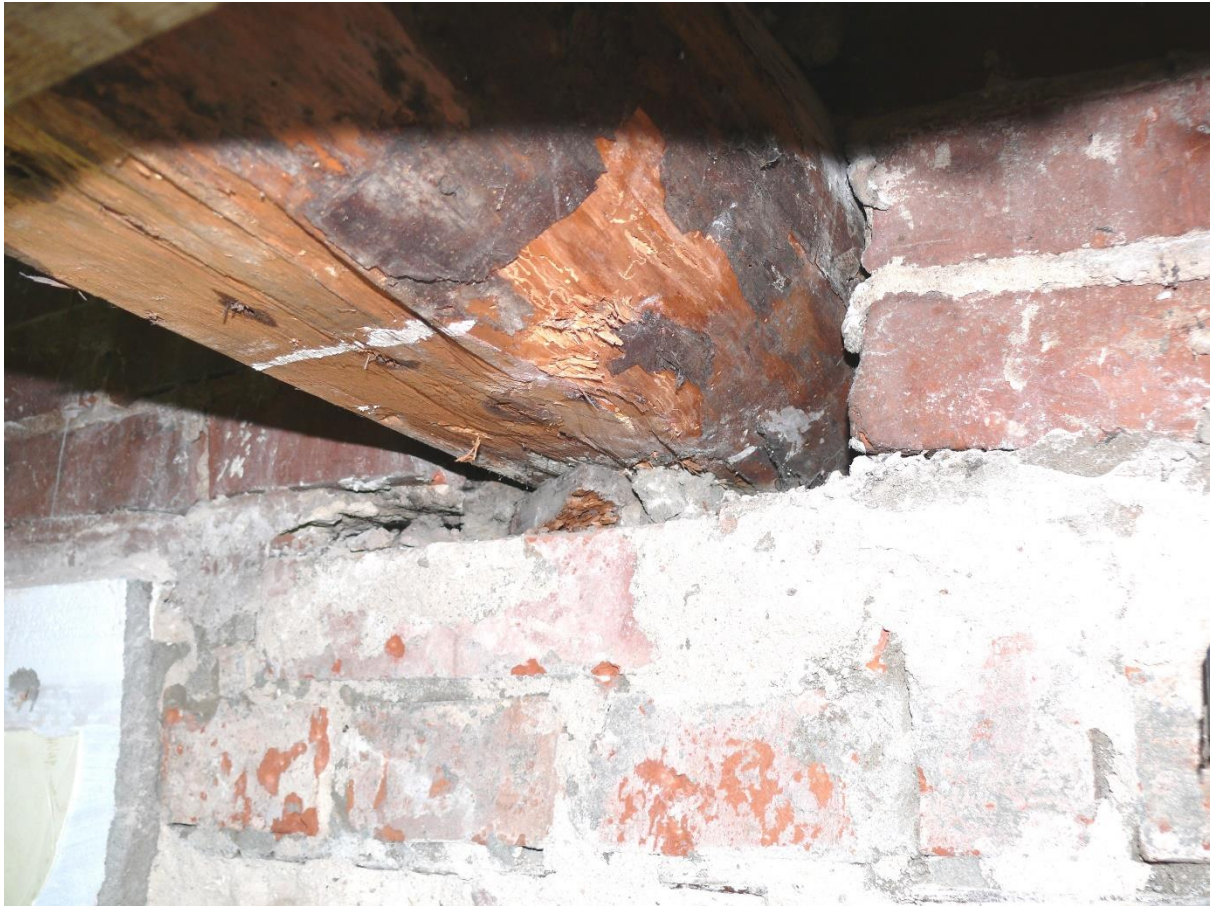
Bild 15

DB-Auflager der Decke über EG an Wand Ost (Achse 2/E-G + Achse
1/B) sind locker, Lagerhölzer unterhalb der Deckenbalken fehlen oder
sind geschädigt. 15

- Lose DB-Auflager der Decke über EG sind zu prüfen und ggf. fachgerecht wiederherzustellen. Geschädigte Lagerhölzer sind auszubauen, Holzreste gründlich zu entfernen und zu erneuern.

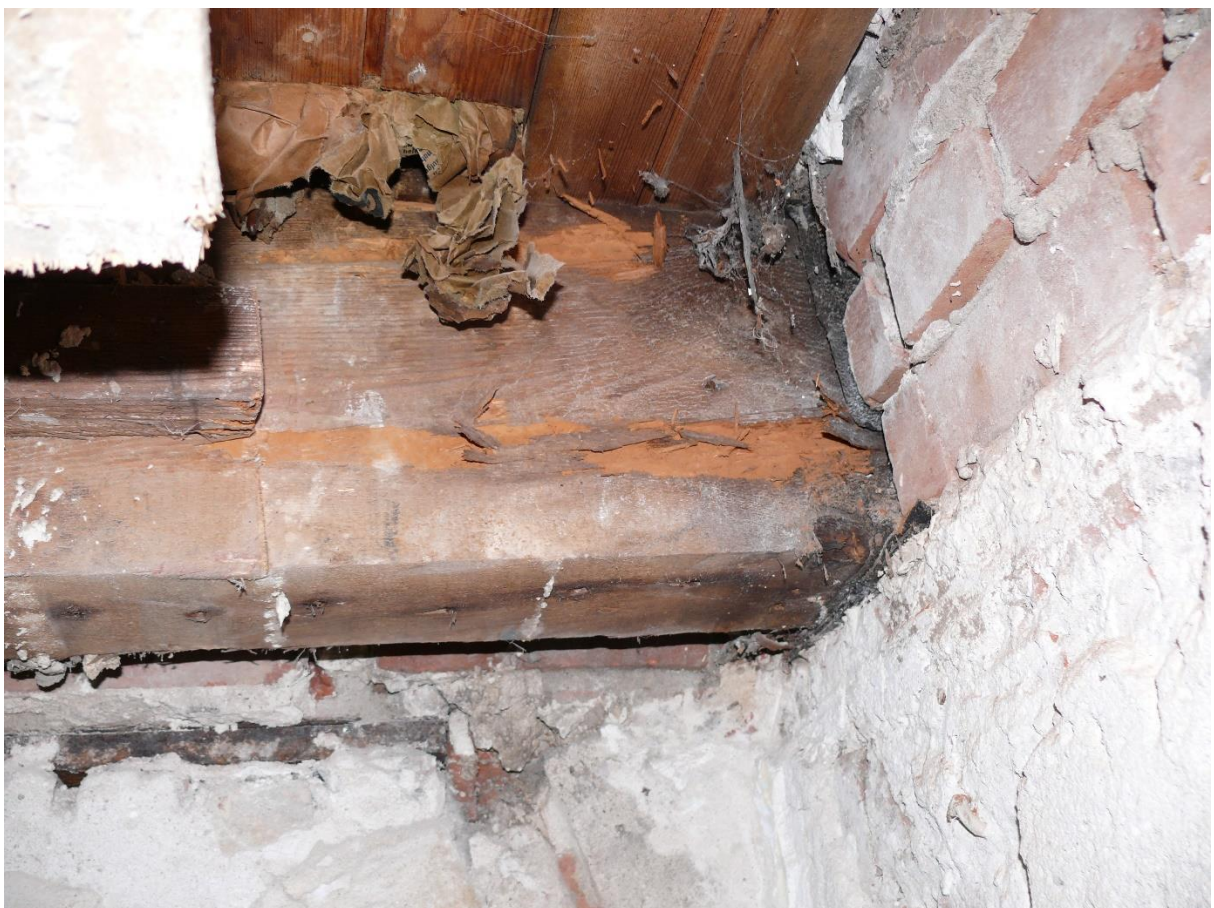
Bild 16

Deckenbalken der Decke über EG an Achse 10/B mit Altschaden durch
Hausbock am Auflager Wand West. 16
