Jugendzentrum Startloch Schimmelreiterweg 1, 22149 Hamburg

Schadstoffkataster vor Sanierung

Gutachten

2021015G01

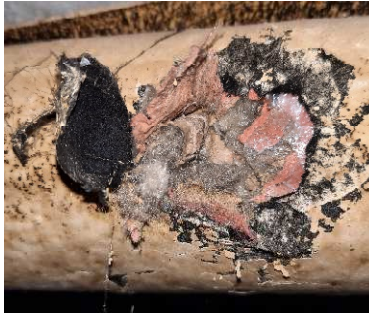
Nicht bzw. nicht an jeder Einzelstelle untersuchte KMF-Materialien/Bereiche		Alte Mineralwollen können pauschal als krebserzeugend K1B eingestuft werden	
Ort	Produkt	Verwendungszweck / Bemerkungen	Foto
Alle Gebäude, Kriechkeller (exemplarische Darstellung)	Mineralwolle	Dämmung/ Isolierung um Rohrleitungen Einstufung als Altbestand, K1B-Material (bis Baujahr 2000)

Soweit beim Abbruch in einzelnen Bereichen, z.B. an unzugänglichen Stellen, eine Mineralwollisolierung festgestellt wird, ist diese ebenfalls als Altprodukt einzustufen (soweit nicht eindeutig dokumentiert später als 1996 eingebaut) und dann ordnungsgemäß auszubauen und zu entsorgen.

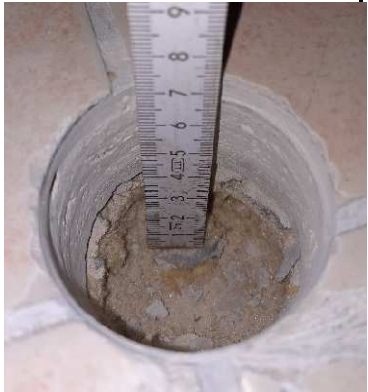
Südliches Gebäude, Küche, Fußboden (exemplarische Darstellung)	Mineralwolle	Dämmung im Fußbodenaufbau Einstufung als Altbestand, K1B-Material (bis Baujahr 2000)

- Fliese (kein Schadstoffverdacht)
- Fliesenkleber (kein Asbest nachweisbar)
- Zementestrich (4 cm, kein Schadstoffverdacht)
- Ölpapier (kein Schadstoffverdacht)
- Mineralwolle (0,5 cm, K1B-Material)
- Beton

Die Fliesenkleber wurden auf Asbest analysiert. Es konnte kein Asbest nachgewiesen werden. Die Mineralwolle, die in der Küche im Fußbodenaufbau gefunden wurde, wird pauschal als Altbestand K1B-Material eingestuft.

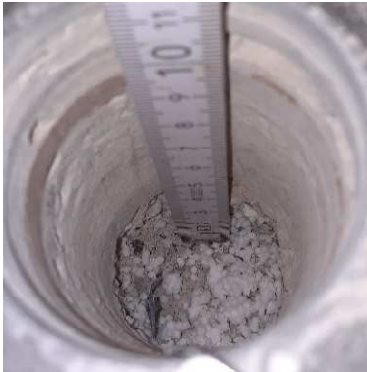
HBCD			
Ort	Produkt	Verwendungszweck / Bemerkungen	Foto
Veranstaltungs- gebäude (Disco) (exemplarische Darstellung)	Polystyrol	Polystyrol-Dämmung im Fußbodenaufbau HBCD: 1.300 mg/kg

- Fliese (kein Schadstoffverdacht)
- Fliesenkleber (kein Asbest nachweisbar)
- Fliese (kein Schadstoffverdacht)
- Fliesenkleber (kein Asbest nachweisbar)
- Fliese (kein Schadstoffverdacht)
- Fliesenkleber (kein Asbest nachweisbar)
- Zementestrich (4 cm, kein Schadstoffverdacht)
- Gummi-Abdichtung (0,5 cm, kein Schadstoffverdacht)
- Polystyrol (2 cm, HBCD-haltig)
- Beton

Die Fliesenkleber wurden beprobt und in einer Mischprobe auf Asbest analysiert. Es konnte kein Asbest nachgewiesen werden. Das Polystyrol weist einen HBCD-Gehalt von 1.300 mg/kg auf. Damit unterliegt das Material der Nachweispflicht, ist aber nicht als gefährlicher Abfall einzustufen. Die Gummiabdichtung ist nicht schadstoffverdächtig.

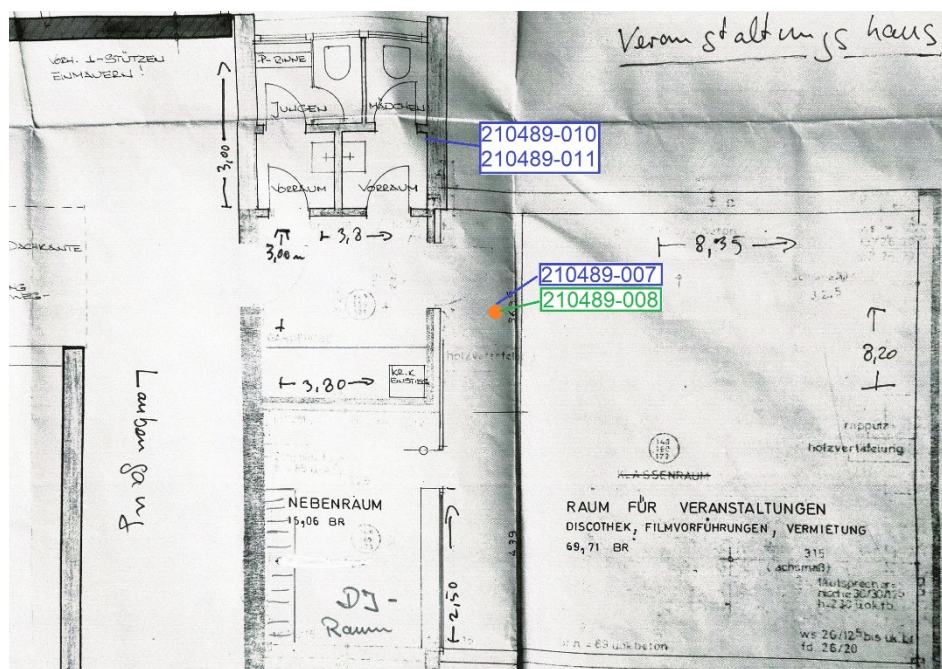
Foto 2: Lageplan Veranstaltungsgebäude (Disco) mit exemplarischen Probenahmepunkten (exklusive Rückstellproben), orangener Punkt=Entnahme Bohrkern, blau=analysiert auf Asbest und/oder PAK, grün= Analyse auf HBCD.
