Jugendzentrum Startloch Schimmelreiterweg 1, 22149 Hamburg

**Untersuchung der Dachaufbauten und Materialuntersuchungen
auf Asbest, PAK und Quecksilber, Cadmium, Chrom und Thallium**

Zusatzuntersuchungen

08. Juli 2021

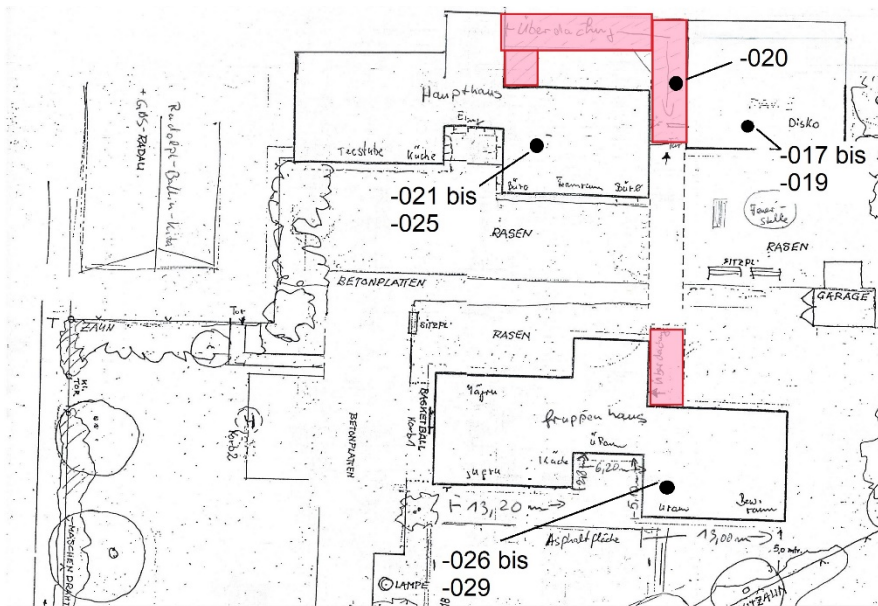
Bild 1: Übersichtsskizze der Gebäude, Hauptgebäude (Haupthaus), südliche Gebäude (Gruppenhaus), Veranstaltungsgebäude (Disco) mit eingezeichneten Dachöffnungen und den markierten Bereichen der asbesthaltigen Dachpappe (rote Umrandung).

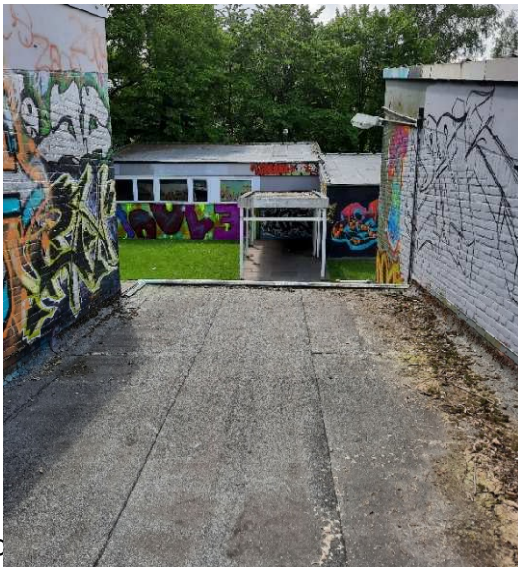
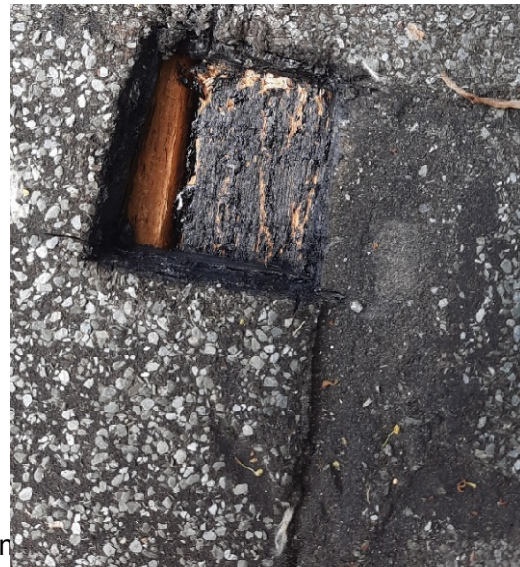
- Dachpappe (einlagig, **Chrysotil (Weißasbest) nachweisbar**, teerfrei)
- Holz

In der untersuchten Materialprobe **210489-020** (Dachpappe) konnte **Chrysotil (Weißasbest)** nachgewiesen werden.

Probennummer 210489-020.

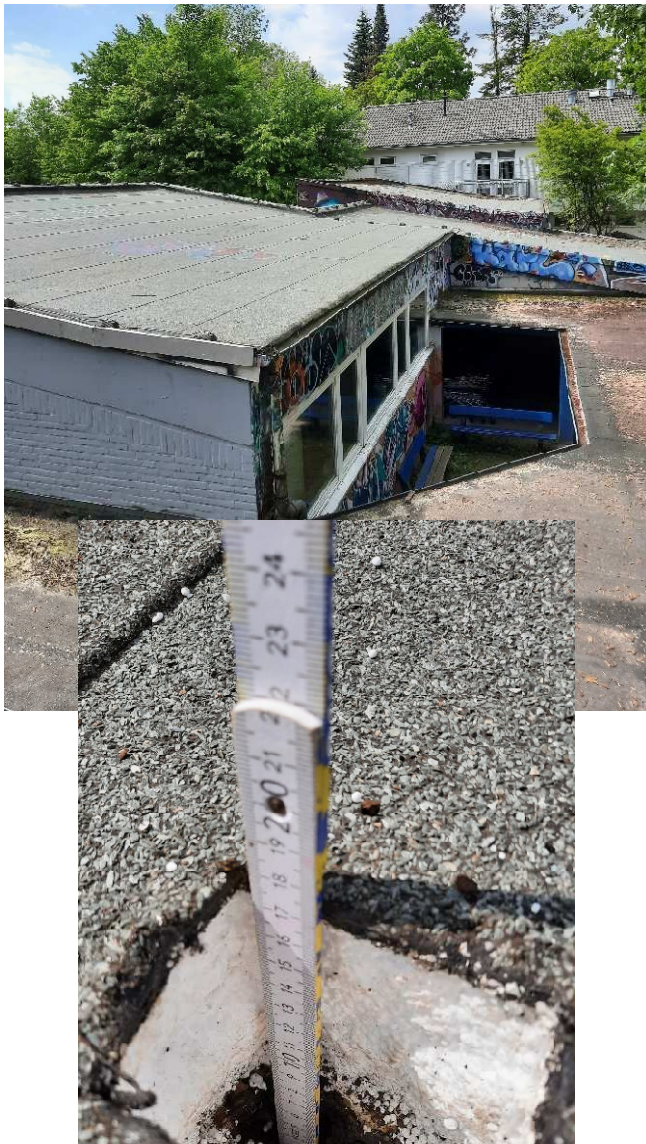
Analog wird die Dachpappe über dem Eingangsbereich des südlichen Gebäudes / Musik- und Turnbereich als asbesthaltig eingestuft.

Bilder 4 und 5: Ansicht Dach Hauptgebäude und Bereich zwischen der Disco und dem Hauptgebäude, asbesthaltige Dachpappe in dem Zwischenbereich und Detailansicht der Dachöffnung Hauptgebäude, Probenummern 210489-021 bis -025.

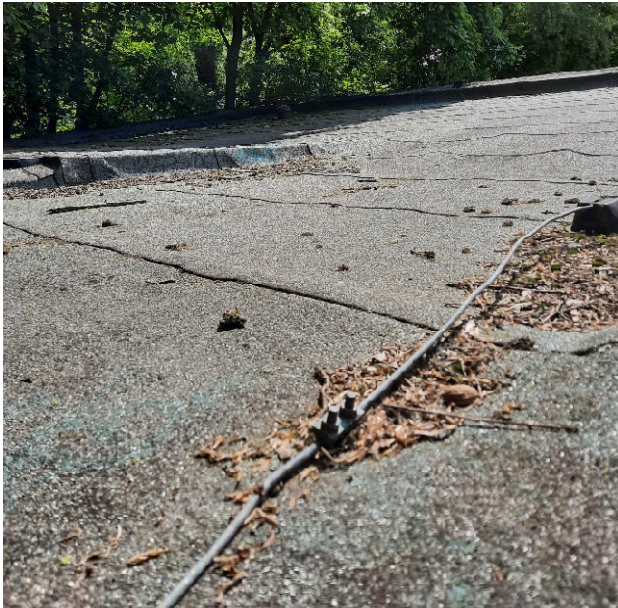
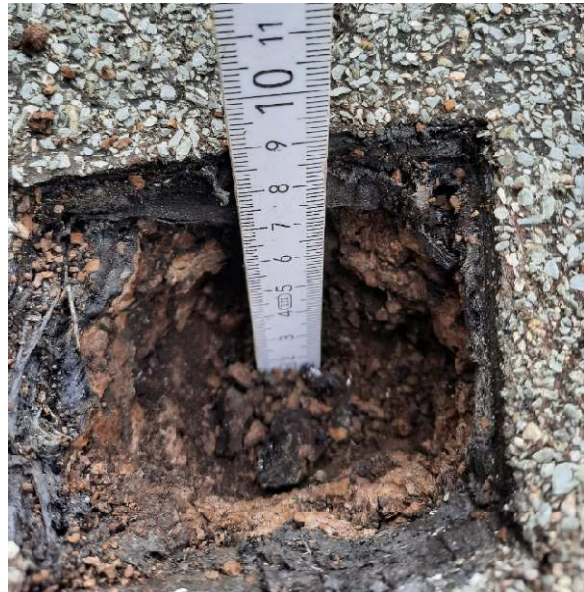
- Dachpappe (kein Asbest nachweisbar, teerfrei)
- Teerkork (kein Asbest nachweisbar, teerfrei)
- Abdichtung (kein Asbest nachweisbar, teerfrei)
- Beton

Bilder 6 und 7: Ansicht Dach Disco und Detailansicht der Dachöffnung Disco, Probenummern 210489-017 bis -019.

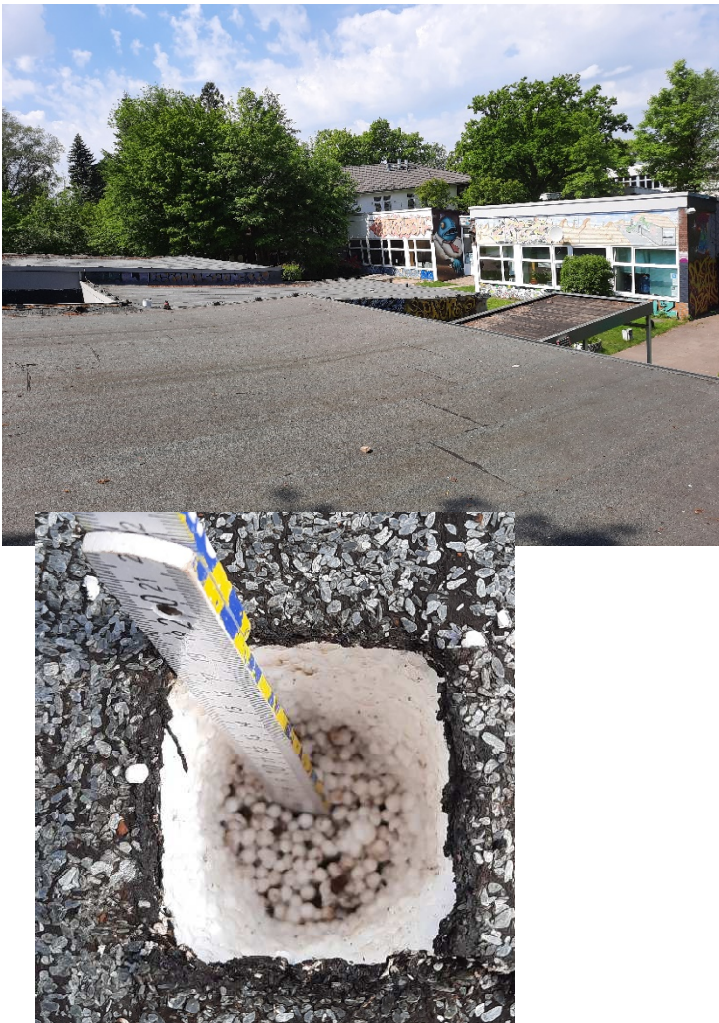
- Dachpappe (kein Asbest nachweisbar, teerfrei)
- Polystyrol (ca. 9 cm)
- Dachpappe (Einstufung analog als asbest- und teerfrei)
- Teerkork (Einstufung analog als asbest- und teerfrei)
- Beton

Bilder 8 und 9: Ansicht Dach südliches Gebäude und Detailansicht der Dachöffnung des südlichen Gebäudes, Probenummern 210489-026 bis -029.

Das Polystyrol wurde nicht untersucht, weil davon ausgegangen wird, dass das Material im Objekt verbleiben wird. Sollte das Material entsorgt werden, wird eine Nachuntersuchung auf HBCD empfohlen.
