## Holztechnisches Gutachten zu Schadstoffen BV Museum Wilhelmsburg,

Ihr Auftrag 4800057683

12. April 2019  
**343/19**

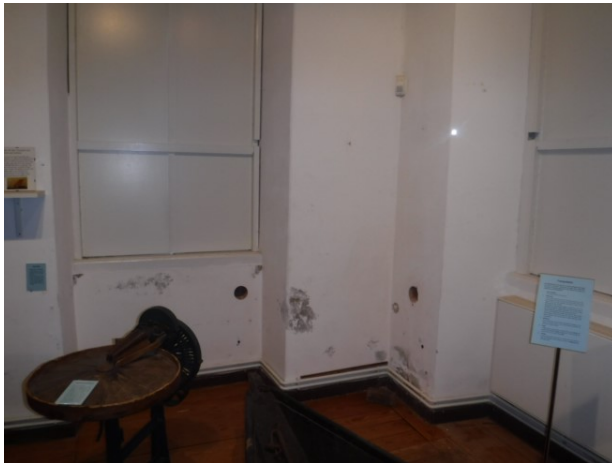
Eine Öffnung war am Fußboden oberhalb des Gewölbekellers vorgenommen, aber wieder verschlossen worden (Bild 1). Die Dielen liegen hier 2-lagig übereinander. Bei der Öffnung war Holz mit Braunfäuleschäden gefunden worden (Bild 2).

Das Übersichtsbild zeigt eine deutliche Feuchtebelastung der Außenwände, die sich auch bei Feuchtemessungen bestätigte. Wahrscheinlich steigt Feuchtigkeit kapillar im Sockelmauerwerk aus dem Erdboden auf. Es ist daher nicht verwunderlich, an der Unterkonstruktion des Fußbodens nach über 200 Jahren der Nutzung Schäden zu finden.

Bild 1: Abblätternde Farbe deutet bereits auf Feuchteprobleme an der Außenwanddecke hin.

Ob hier gravierendere Probleme vorliegen, kann erst anhand mehrerer Öffnungen entschieden werden.

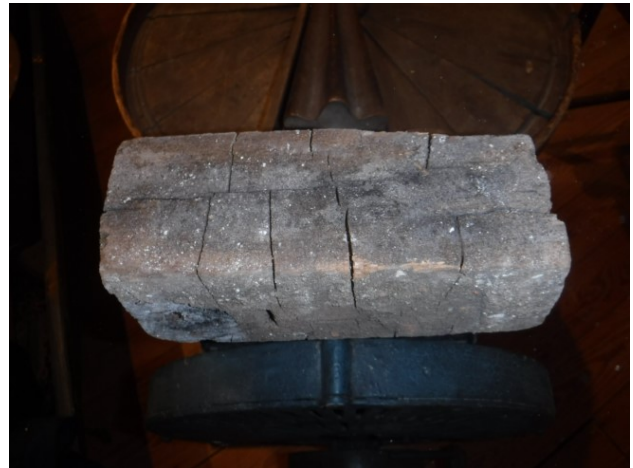
Bild 2: Alte Braunfäuleschäden an einem Lagerklotz

**Braunfäulepilze** bauen selektiv die weiße Zellulose ab und lassen das bräunliche Lignin zurück. Dadurch sind die Zugfestigkeit gebenden Elemente zerstört und es bleibt das amorphe Grundgerüst, vergleichbar dem Beton im Stahlbeton-Träger zurück. Dieses kann kaum mehr zur Festigkeit des Bauteils beitragen. Sichtbar wird der Befall durch die braune Färbung und die typischen Schwindrisse, die eine würfelförmige Struktur (Würfelbruch) aufweisen.
