Holzlabor

12. Juli 2019

343-4/19

Holztechnisches Gutachten
BV Museum Wilhelmsburg,
**Hier: Balkenlage über Erdgeschoß
(Fußboden 1. OG)**

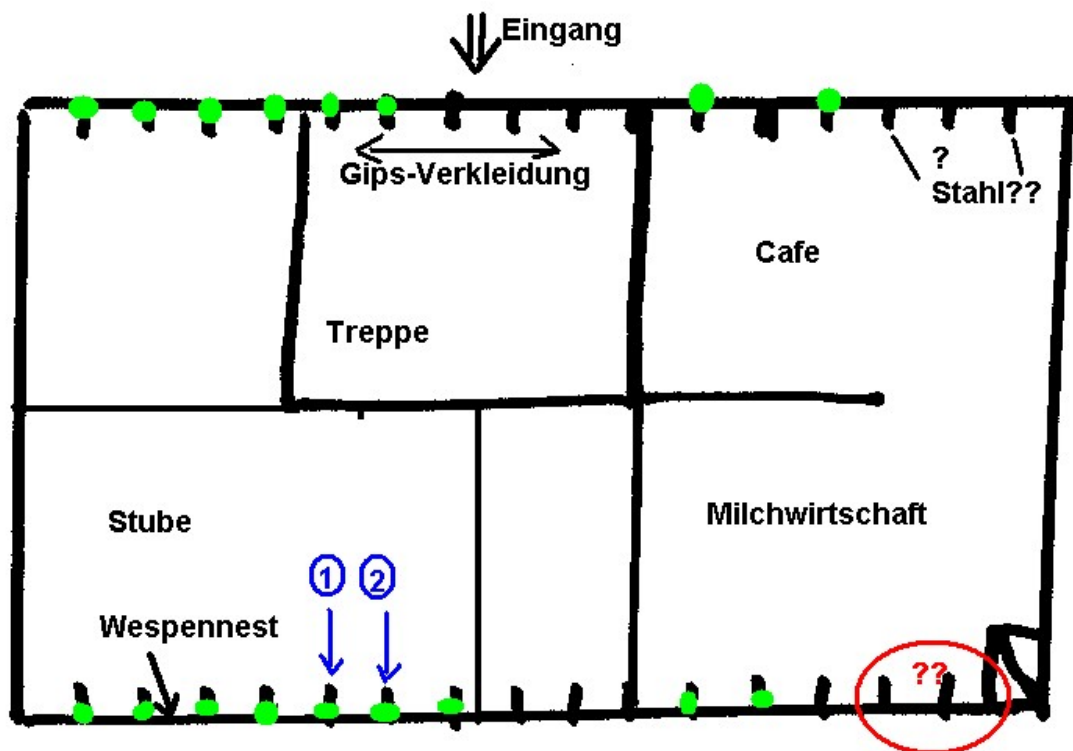
Skizze des Erdgeschosses. Dargestellt ist die Fußbodenebene (unmaßstäblich). Deckenbalkenköpfe markiert. **Grün: Bohrung; Holz gesund oder Oberflächenschäden.** **Blau: Bohrwiderstandsmessungen.** **Rot: unklar, kein Holz gefunden**

Auffällig waren die Balkenköpfe rechts (Norden) im Cafe: Holz war nur als Verkleidung vorhanden. Darunter waren offenbar Stahlträger o.ä. vorhanden, die bei der früheren Sanierung eingebaut worden sein können (Skizze).

Auf der Südseite waren zwei Balkenköpfe nicht auffindbar. Auch endoskopische Untersuchungen von oben konnten keinen Aufschluß geben. Auffällig war hier die offenbar vor Jahrzehnten (Jahrhunderten?) ausgeflickte Lage der Dielen.

Der in der Skizze rot markierte Bereich sollte daher geöffnet werden.

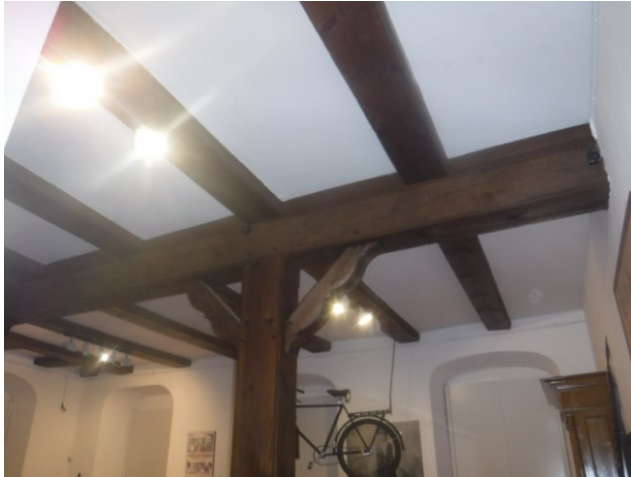
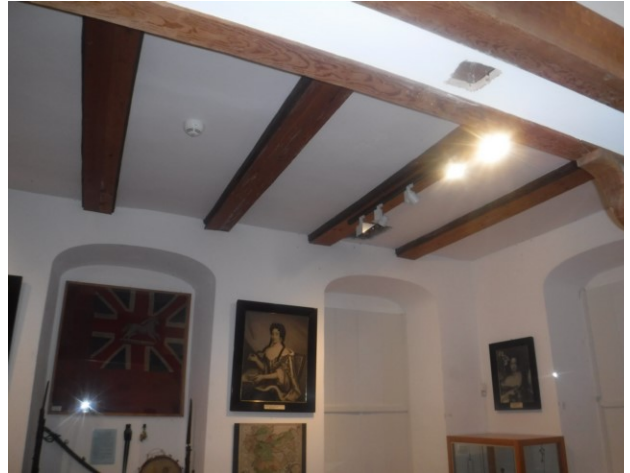
Bilder 1 und 2 („Stube“, Milchwirtschaft): Übersicht über die Decke über dem Erdgeschoß. Die Balken liegen unterseitig frei, sind aber jeweils mit einem Brett verkleidet.

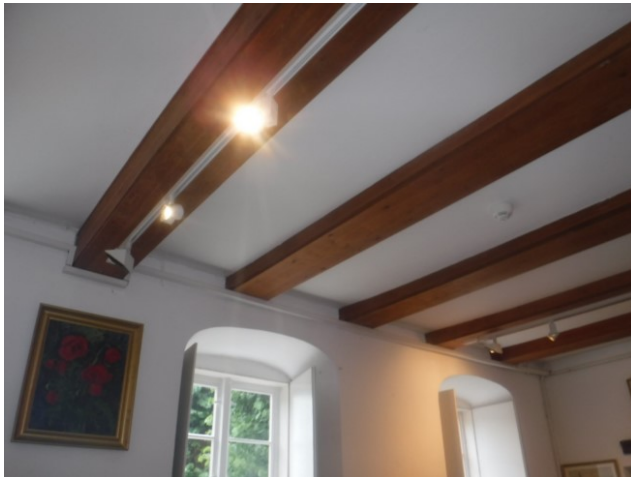
Bild 3: Cafe: die Balken sind vollflächig verkleidet. Die drei „Balken“ rechts ließen kein Holz im Auflager erkennen. Offenbar versperrten Stahlträger den Weg.

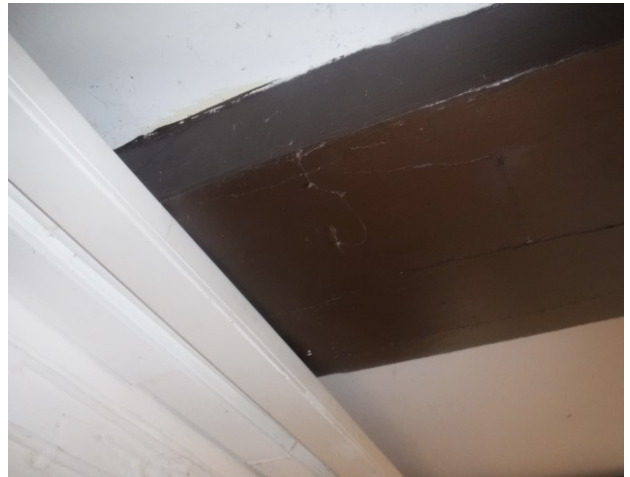
Bild 4: Die Balken im Eingangsbereich sind mit Gips ummantelt. Nur wenige feine Risse zeigen, daß seit Jahrzehnten keine Verformungen eingetreten sind.

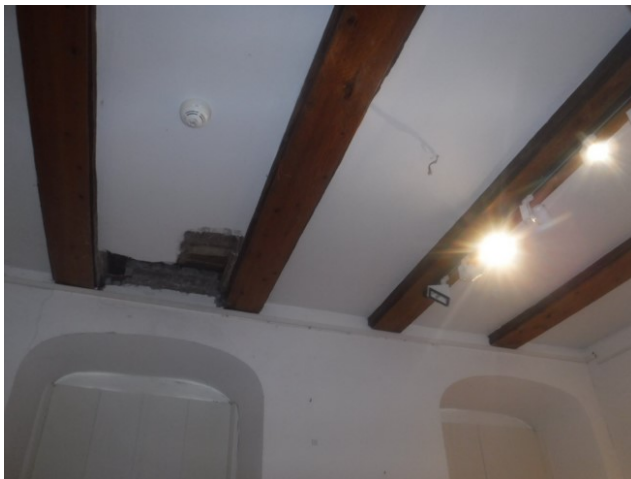
Bild 5: Öffnung im Abstellraum („Tiere“)

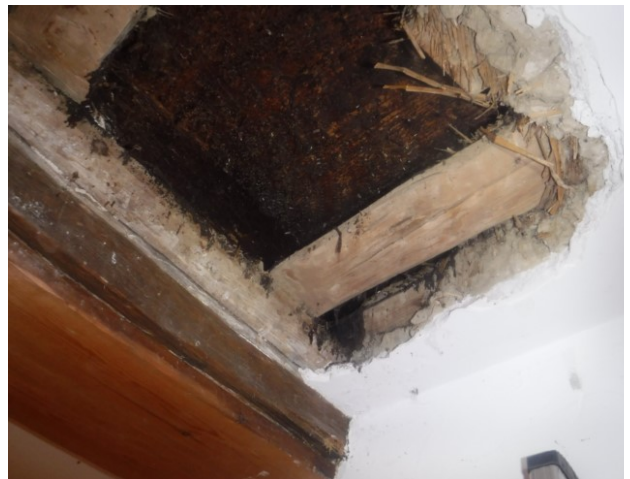
Zusätzlich waren zwei Öffnungen in die Decke eingebracht worden, die eine Einsicht auf die Balkenflanke ermöglichten (Bilder 5 und 6). Die 2. Öffnung war im Bereich eines 2017 vermuteten Wespennestes erfolgt. Diese Insekten können der Indikator eines Fäulnisschadens sein, da sie gerne im weichen, vorgeschädigten Holz nisten (vergl. Gutachten 2017).

Fäulnisschäden wurden aber nicht gefunden.

Bild 6: Öffnung in der „Stube“: Ein Wespennest war im Hohlraum

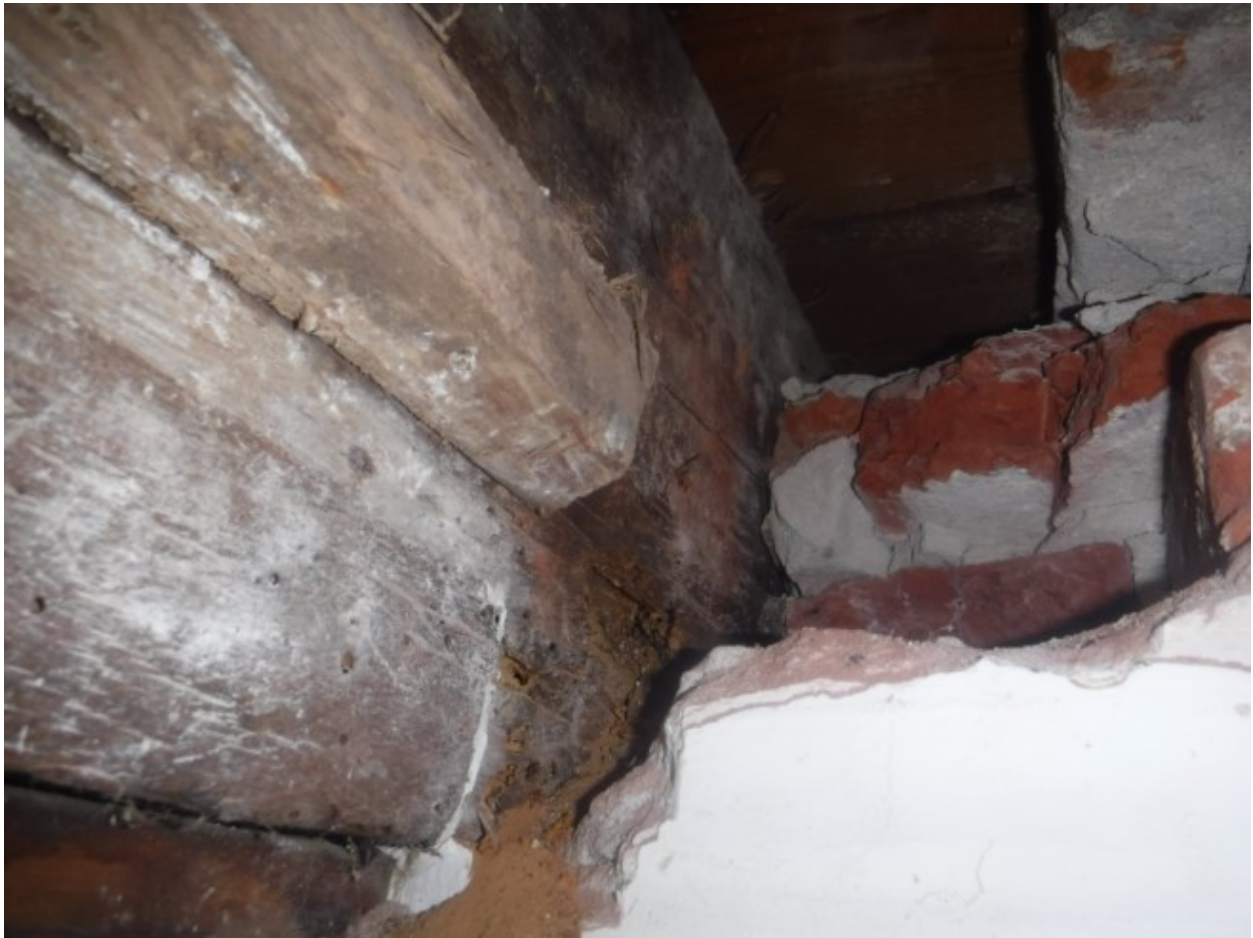
Die Balken zeigten Altschäden durch Insekten und möglicherweise Pilzbefall, insbesondere im Splintholz (die im lebenden Baum außen liegenden Jahrringe, in denen die Wasserleitung erfolgt. Dieses Gewebe weist keine natürliche Dauerhaftigkeit auf, große Bilder 7 und 8, vergl. Hinweise Bild 9).

Bild 7: Öffnung ①: der Balken zeigt unten rechts die Waldkante (die abgerundete Oberfläche auf der sich am lebenden Baum die Rinde befand. Dieser Bereich besteht somit aus nicht dauerhaftem Splintholz). Einzelne Insektenfraß-Gänge sind sichtbar. Das Bohrmehl ist pulvrig und dunkel, ein Hinweis auf Schäden durch Pilzbefall. Der Bohrwiderstand war in den äußeren 3-4cm gering.

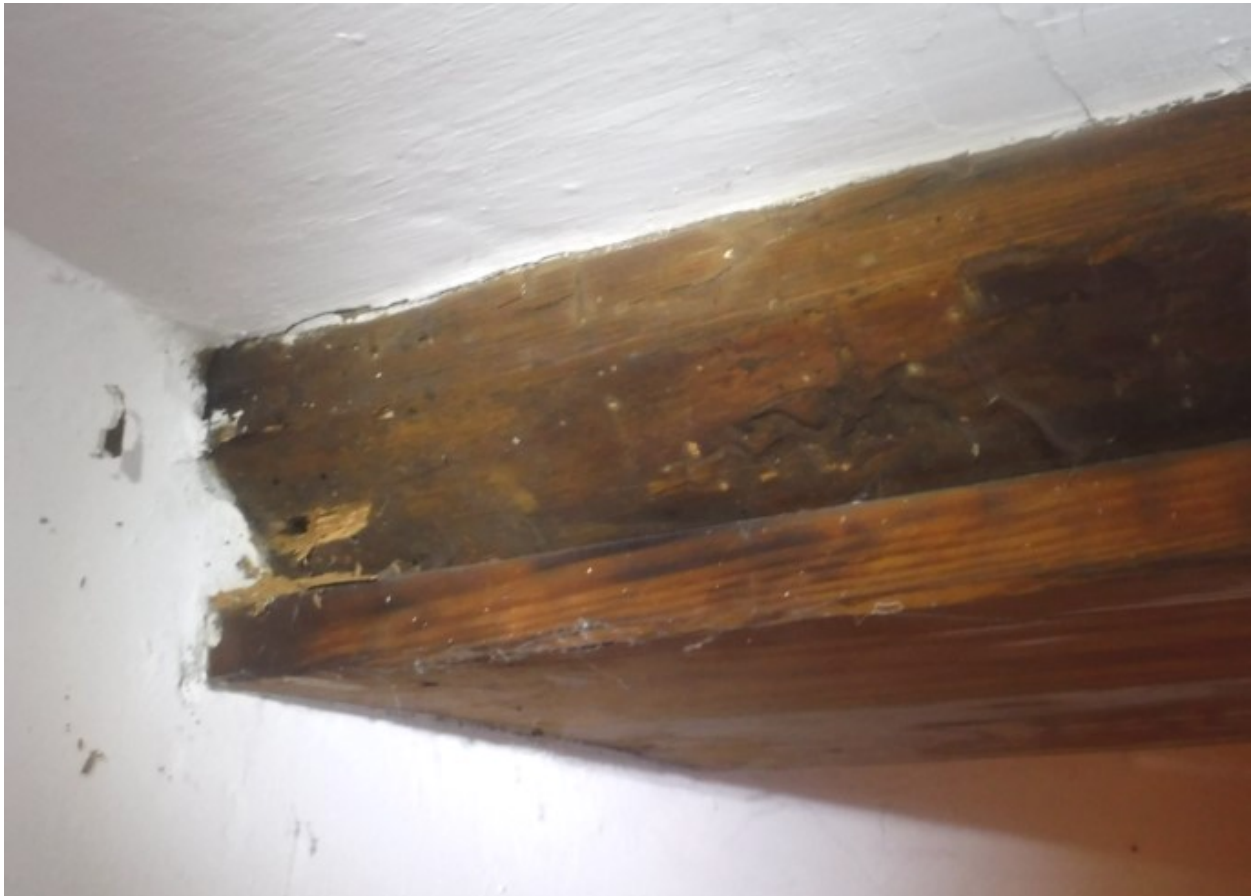
Bild 8: Balken ②, „Stube“: Auch dieser Balken zeigt unten die Waldkante. Einzelne Insektenfraß-Gänge sind sichtbar. Oberflächlich sind Fraßspuren des Scheibenbocks vorhanden. Das Bohrmehl ist pulvrig und dunkel, ein Hinweis auf Schäden durch Pilzbefall. Der Bohrwiderstand war in den äußeren 3-4cm gering. Die dazugehörige Bohrwiderstandsmessung ist in der folgenden Grafik dargestellt:

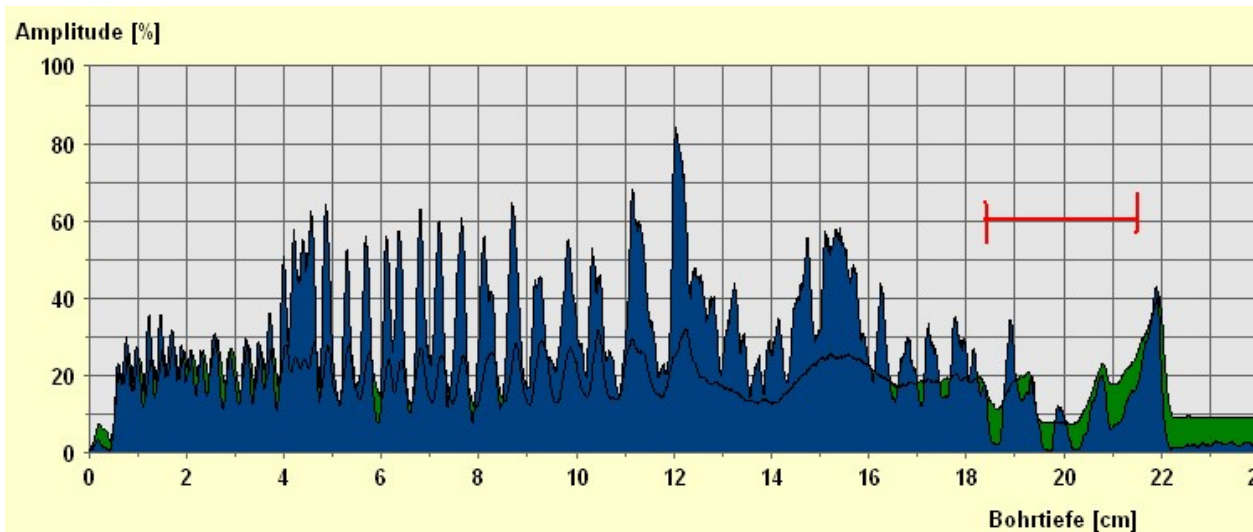
Grafik 1: Balken ②, „Stube“ (vergl. Bild 8)

Beide Kurven zeigen im Wesentlichen gesundes Holz. In der **blauen Kurve** kann eine Schädigung an der Oberfläche bis ca. 4cm Tiefe /Splint) abgelesen werden (**rot**). Als Spitzen sind die dichten Spätholzzonen der einzelnen Jahrringe deutlich sichtbar. Gesunder Restquerschnitt ca. 18cm.

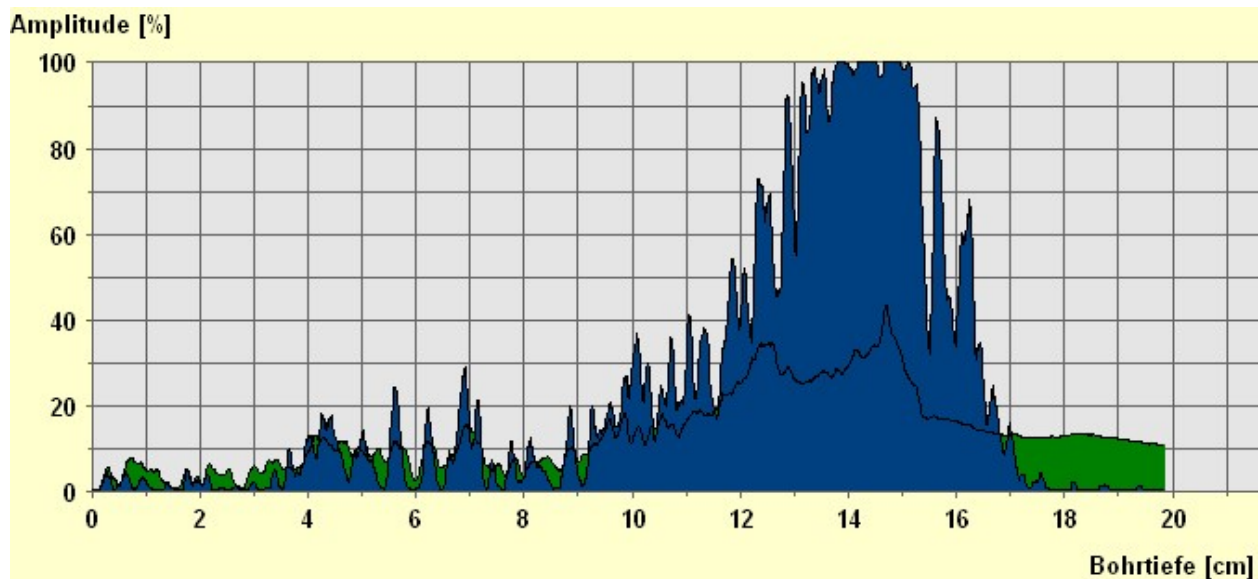
Je nach Lage des Balkens im Mauerwerk und somit der Orientierung des Splintanteils (seitlich oder oben, bzw. unten) und der Größe des Splintanteils können auch größere Schäden vorhanden sein (Grafik 2). Dies bedeutet nicht, daß der gesamte Balkenkopf zerstört ist.

Grafik 2: Balken ①, „Stube“ (vergl. Skizze) zeigt größere Schäden.

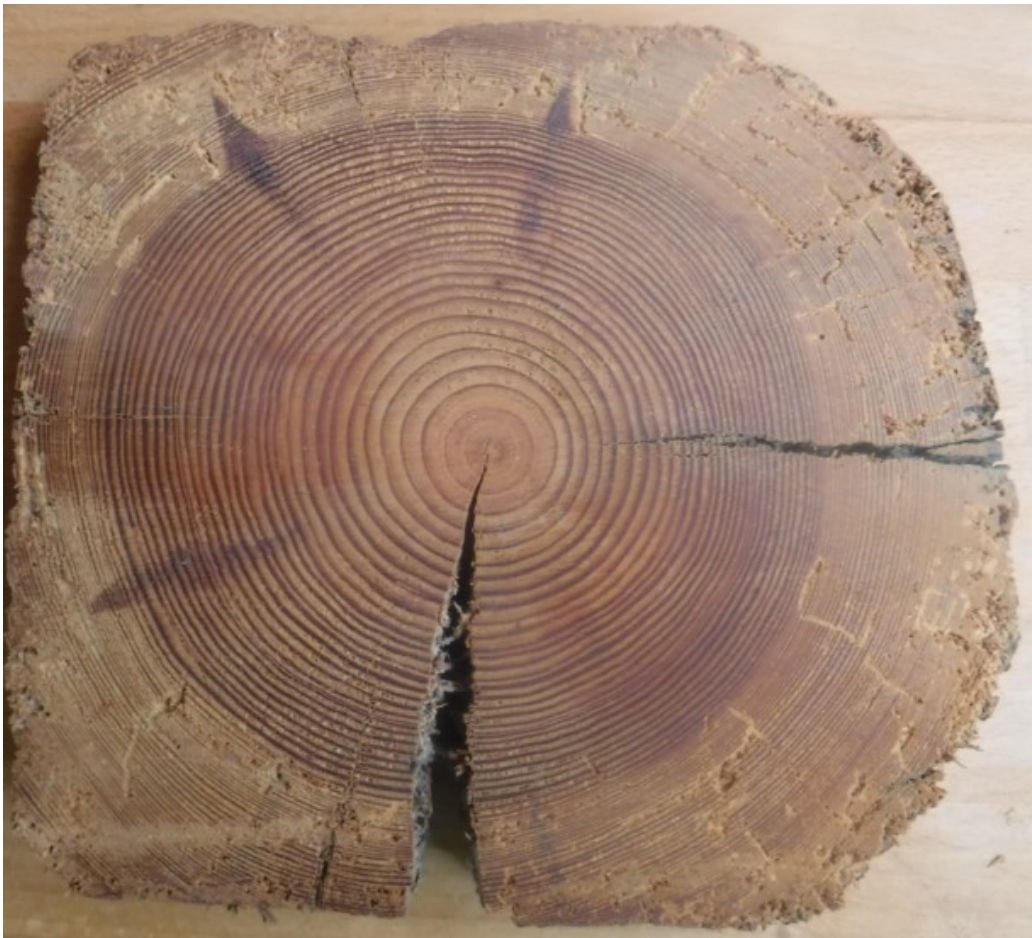
Kiefer weist eine relativ große Breite des Splintholzes auf (Bild 9). Je nach Wahl des Einschnitts des Balkens aus dem Stamm, nur abgebeilt wie unten, einstiellig (2 Ballen aus dem Stamm) oder zweistiellig (4 Balken) ergeben sich unterschiedliche Anteile und Lagen des Splints. Aufgrund der Dimensionen der in Wilhelmsburg vorgefundenen Balken erscheint ein zweistielliger Einschnitt kaum möglich.

Bild 9: Beispielhafte Verteilung von Kern- und Splintholz an einem Kiefernsparren (Dachstuhl in Breitenfelde, Bj. Etwa 1880). Sichtbar sind auch die Fraßgänge von Nagekäfern, die nur das Splintholz befallen können.
