**Untersuchungsbericht zum Zustand
der historischen Fenster
Rathaus Bergedorf**

Wendtorfer Straße 38
21029 Hamburg

Zeitraum der Untersuchung: Januar bis Juli 2024

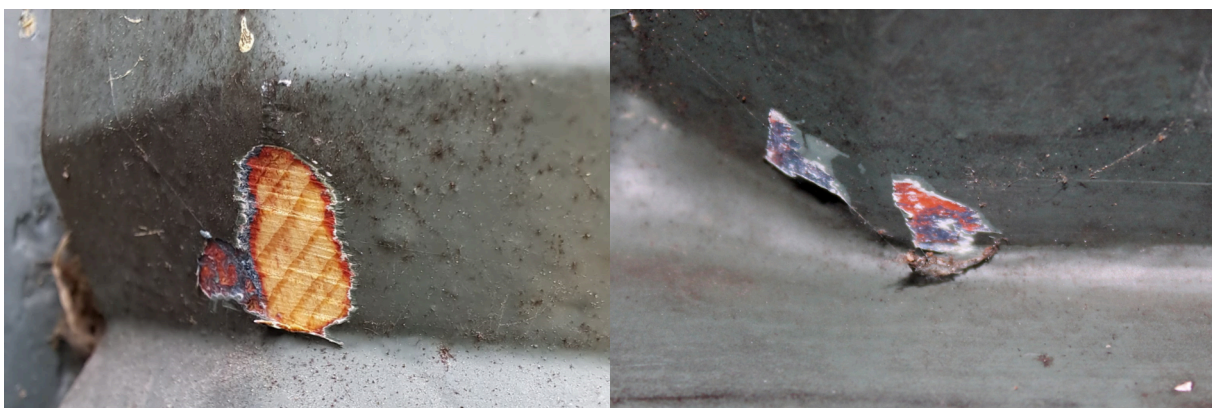
Die Tür an der West-Fassade zeigt in der Erstfassung ein dunkles Rot, darauf liegend das dunkle Blau. Diese Farbschichtenfolge ist nur an der Tür im Westen zu finden.

Eine Probenentnahme ist erfolgt und soll klären, ob sich auf der roten Farbschicht eine Patina gebildet hat, und diese Farbschicht somit bewittert wurde, oder ob es sich vielleicht um eine Grundierung oder einen Probeanstrich handelt.

Abb. 21: West-Fassade, EG, Nebeneingangstür

Abb. 22: West-Fassade, EG, Nebeneingangstür

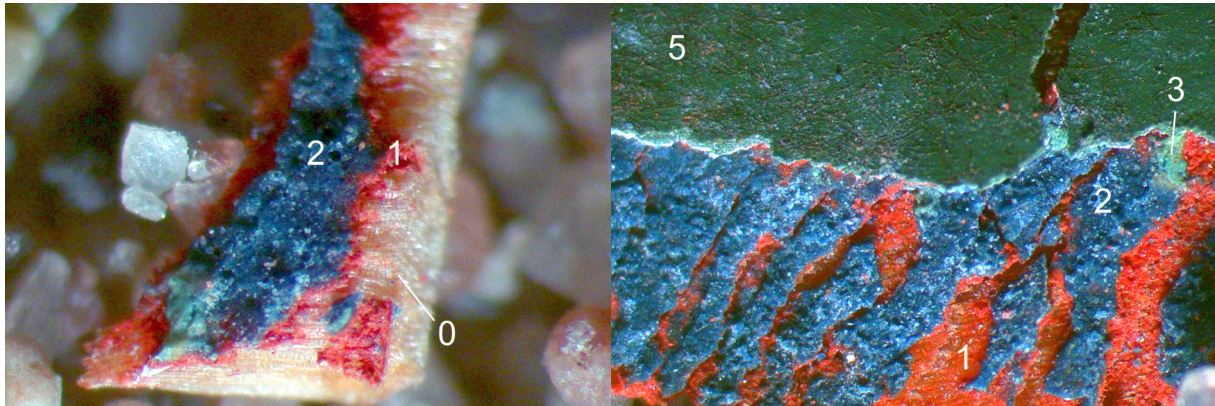
**Abb. 23:** Anschnitt der entnommenen Probe**Abb. 24:** Aufsicht der Probe

Als erste Farbschicht an der Nebeneingangstür der West-Fassade lässt sich ein dunkles Rot finden. Darauf folgend das dunkle Blau. Da sich keine Schmutzschicht zwischen diesen beiden Fassungen finden lässt, ist davon auszugehen, dass es sich um einen Probeanstrich oder Ähnliches handelt. Die Nuance der roten Fassung gleicht der Fassadenfarbigkeit. Also erste Sichtfassung dieser Türbekleidung stand das Dunkelblau.

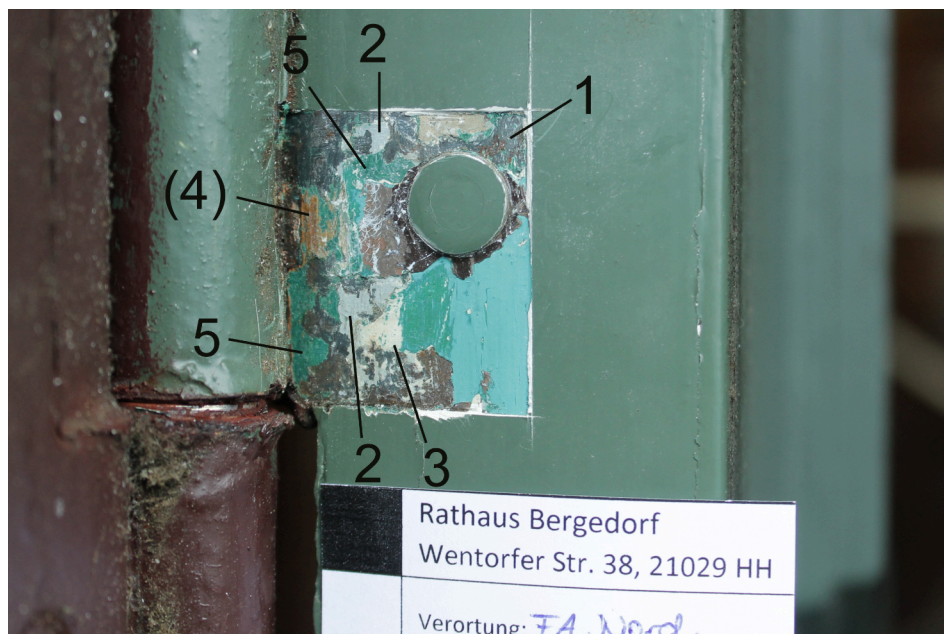
Befundnummer:	4a	Bauteil:	Nebeneingangstür, Türband
Geschoss:	EG	Richtung:	Nord
Dateiname:	Rth_Bd_Befund_4a.jpg

Abb. 29: Detail des oberen Türbandes

Schicht	Beschreibung	Farbton	NCS-Zuordnung	
0	Träger, Metall	Schwarz		
		Auflage, Rost: Rotbraun		
1	vermutlich Rostschutzanstrich	Schwarz	S 8005-G80Y	
2	Fassung	Grau hell	S 2005-R80B	
3	Fassung	Altweiß	S 1002-Y	
(4)	Holzimitation, Reste der Türinnenseite	Braun rötlich, changierend

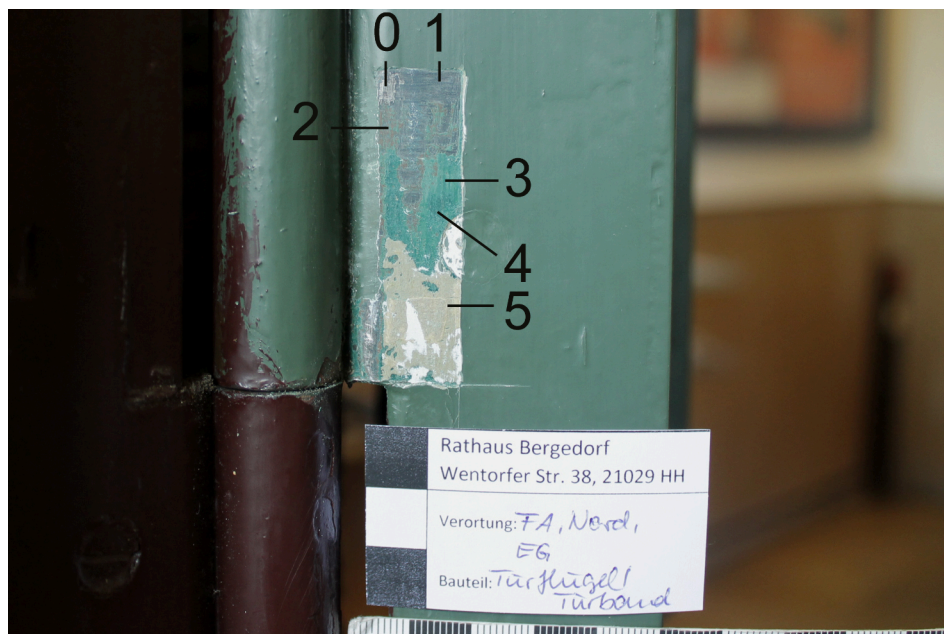
Befundnummer:	5a	Bauteil:	Haupteingangstür, Türband
Geschoss:	EG	Richtung:	Nord
Dateiname:	Rth_Bd_Befund_5a.jpg

Abb. 32: Detail des mittleren Türbandes

Schicht	Beschreibung	Farbton	NCS-Zuordnung	
0	Träger, Metall	Silber		
1	vermutlich Rostschutz	Schwarz		
2	Fassung, dünn-schichtig	Rotbraun	S 7020-Y40R	
3	Fassung	Grün dunkel	S 7020-G10Y	
4	Fassung	Grün dunkel	S 6030-G	
5	Fassung	Braungrau	S 4010-Y10R	
6	vermutlich Kitt	Ocker

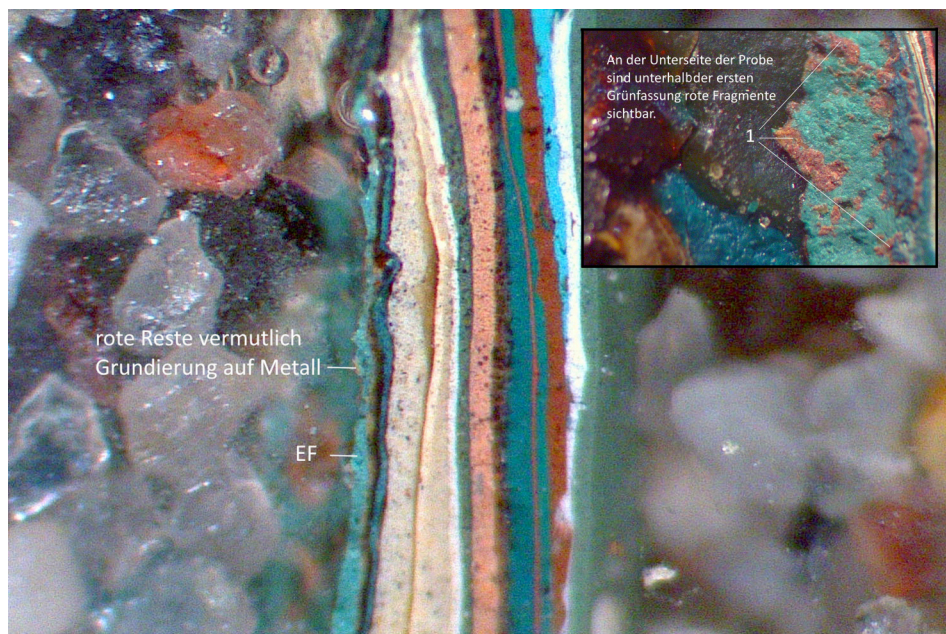
Probenummer:	1	Bauteil:	Haupteingangstür, Türband
Geschoss:	EG	Richtung:	Nord
Dateiname:	Rth_Bd_Probe_1.jpg

Abb. 33: Detail des Türbandes

Schicht	Beschreibung
0	Träger, Metall, nicht abgebildet
1	Fassungsreste, Rot bräunlich
2	Fassung, Grün
3 - ...	weitere Fassungen

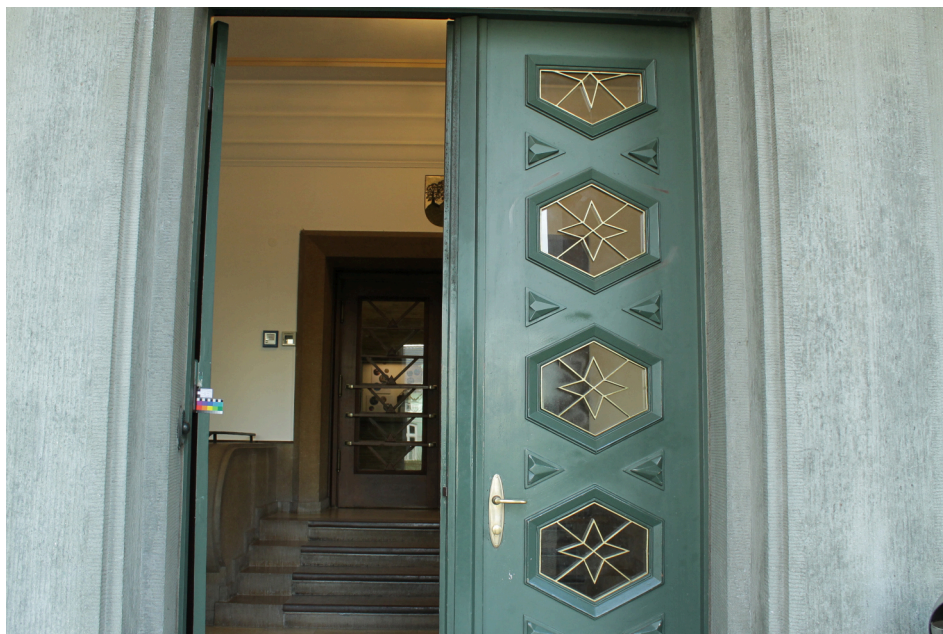
Befundnummer:	5b	Bauteil:	Haupteingangstür, Türblatt
Geschoss:	EG	Richtung:	Nord
Dateiname:	Rth_Bd_Befund_5b.jpg

Abb. 34: Detail des rechten Türflügels

Schicht	Beschreibung	Farbton	NCS-Zuordnung
0	Träger, Holz	Braun	
1	Fassung	Grün	
2	Fassung / Grundierung	Weiß	
3	Rezente Fassung	Grün dunkel	
Türblatt ist abgearbeitet worden.

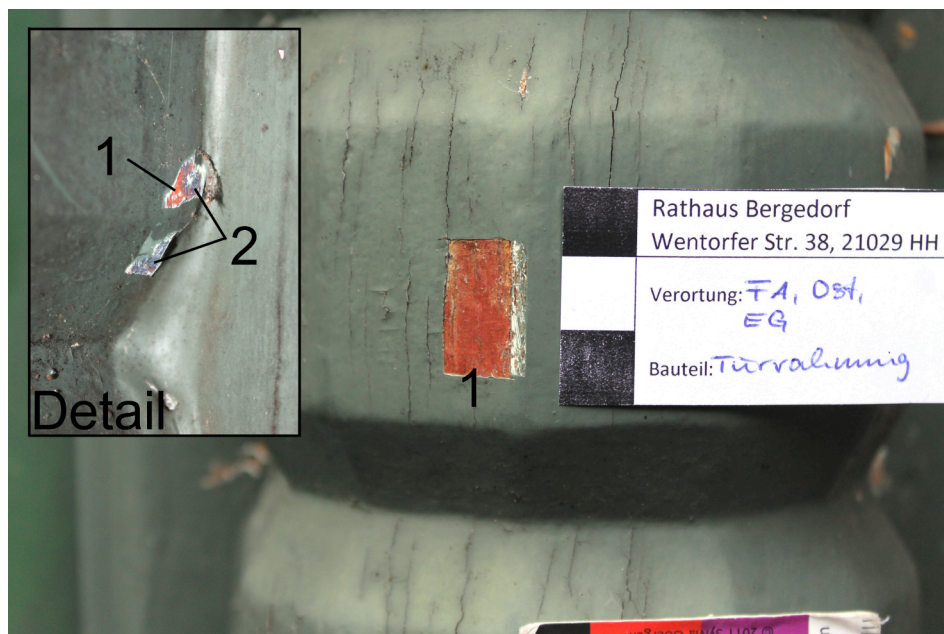
Befundnummer:	6	Bauteil:	Nebeneingangstür, Türrahmung
Geschoss:	EG	Richtung:	Ost
Dateiname:	Rth_Bd_Befund_6.jpg

Abb. 36: Detail der Türrahmung

Schicht	Beschreibung	Farbton	NCS-Zuordnung	
0	Träger, Holz	Braun		
1	Fassung	Rot, changierend	S 4050-Y70R	
			S 5040-Y70R	
2	Fassung	Blau	S 6020-R90B	
3	Fassung	Weiß		
4	Rezente Fassung	Grün dunkel

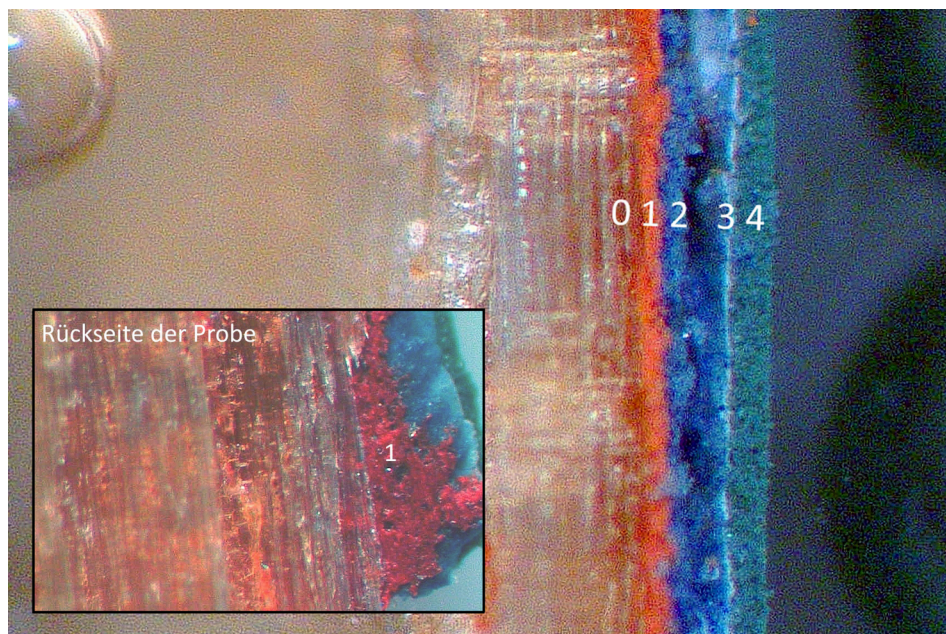
Probennummer:	2	Bauteil:	Nebeneingangstür, Türrahmung
Geschoss:	EG	Richtung:	Ost
Dateiname:	Rth_Bd_Probe_2.jpg

Abb. 37: Detail der Türrahmung

Schicht	Beschreibung
0	Träger, Holz
1	Fassung, Rot
2	Fassung, Blau
3	Fassung, Blau
4	Fassung, Grün

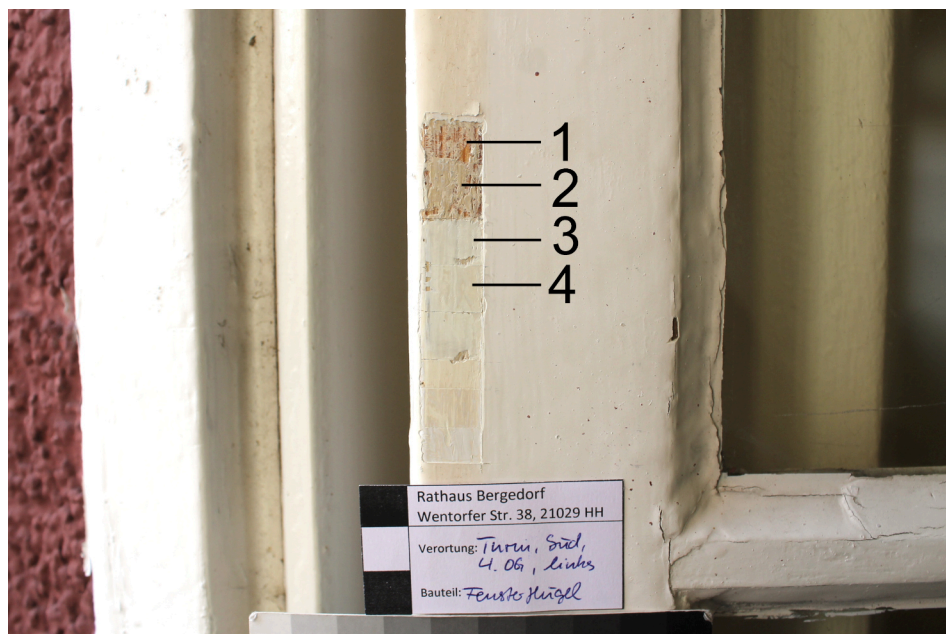
Befundnummer:	7	Bauteil:	Fensterflügel
Geschoss:	4. OG	Richtung:	Süd
Dateiname:	Rth_Bd_Befund_7.jpg

Abb. 38: Detail des Fensterflügels

Schicht	Beschreibung	Farbton	NCS-Zuordnung	
0	Träger, Holz	Braun		
1	Fassung	Altweiß	S 1005-Y40R	
2	Fassung	Ocker		
3	Fassung	Weiß		
4	Fassung	Weiß		
5	Fassung	Altweiß		
6	Fassung	Grauocker

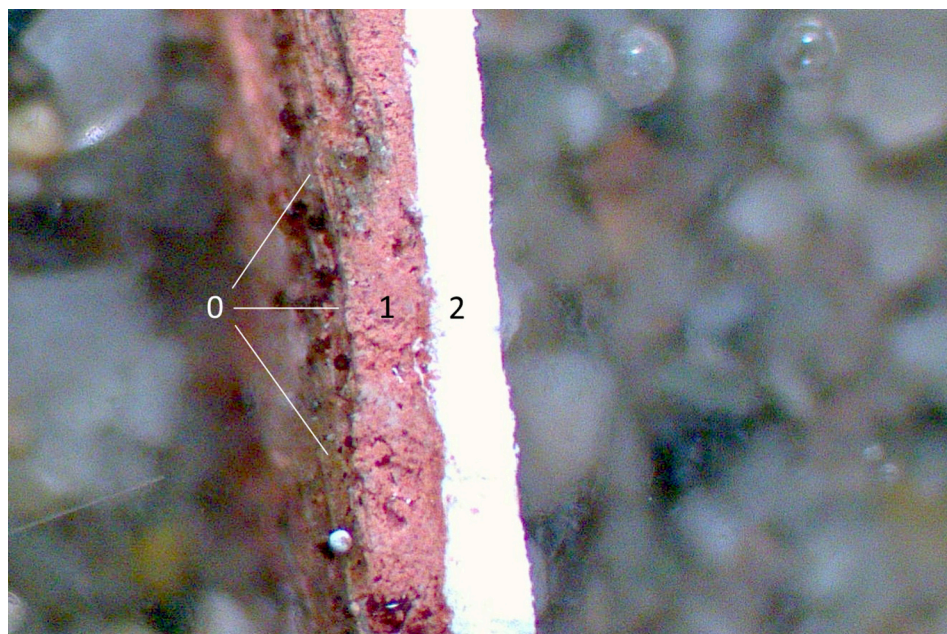
Probenummer:	4	Bauteil:	Fensterrahmen
Geschoss:	4. OG	Richtung:	Süd
Dateiname:	Rth_Bd_Probe_4.jpg

Abb. 40: Detail des Fensterrahmens

Schicht	Beschreibung
0	Träger, Holz
1	Fassung, Rot dunkel
2	Fassung, Weiß

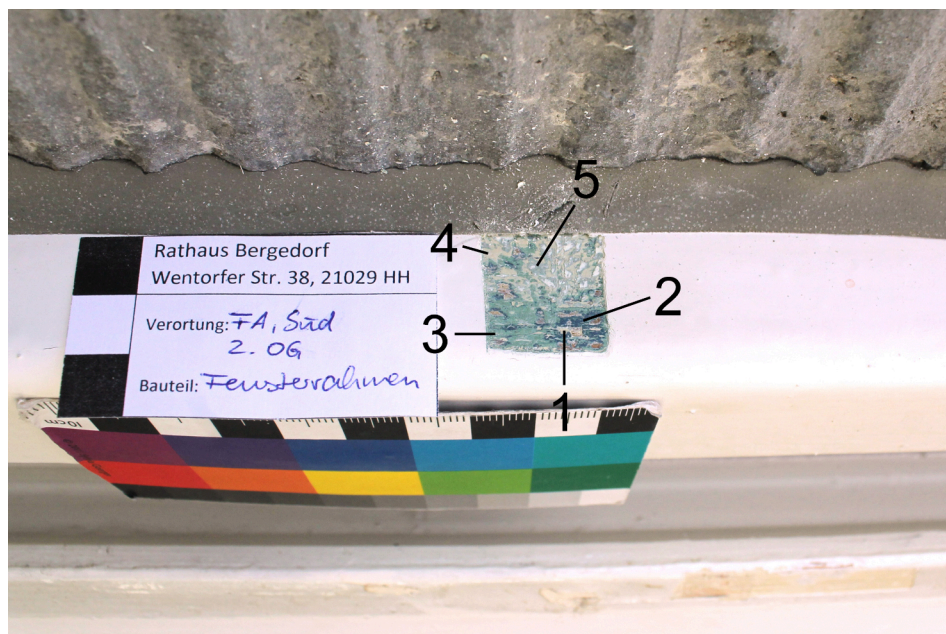
Befundnummer:	8	Bauteil:	Fensterrahmen
Geschoss:	2. OG	Richtung:	Süd
Dateiname:	Rth_Bd_Befund_8.jpg

Abb. 41: Detail des Fensterrahmens

Schicht	Beschreibung	Farbton	NCS-Zuordnung
0	Träger, Holz	Braun	
1	eventuell Fassung	hellgrau	
2	Fassung	Blau dunkel	S 6020-B
3	Fassung	Türkis	
4	Fassung	Grauocker	
5	Fassung	Grau	
6	Fassung	Weiß

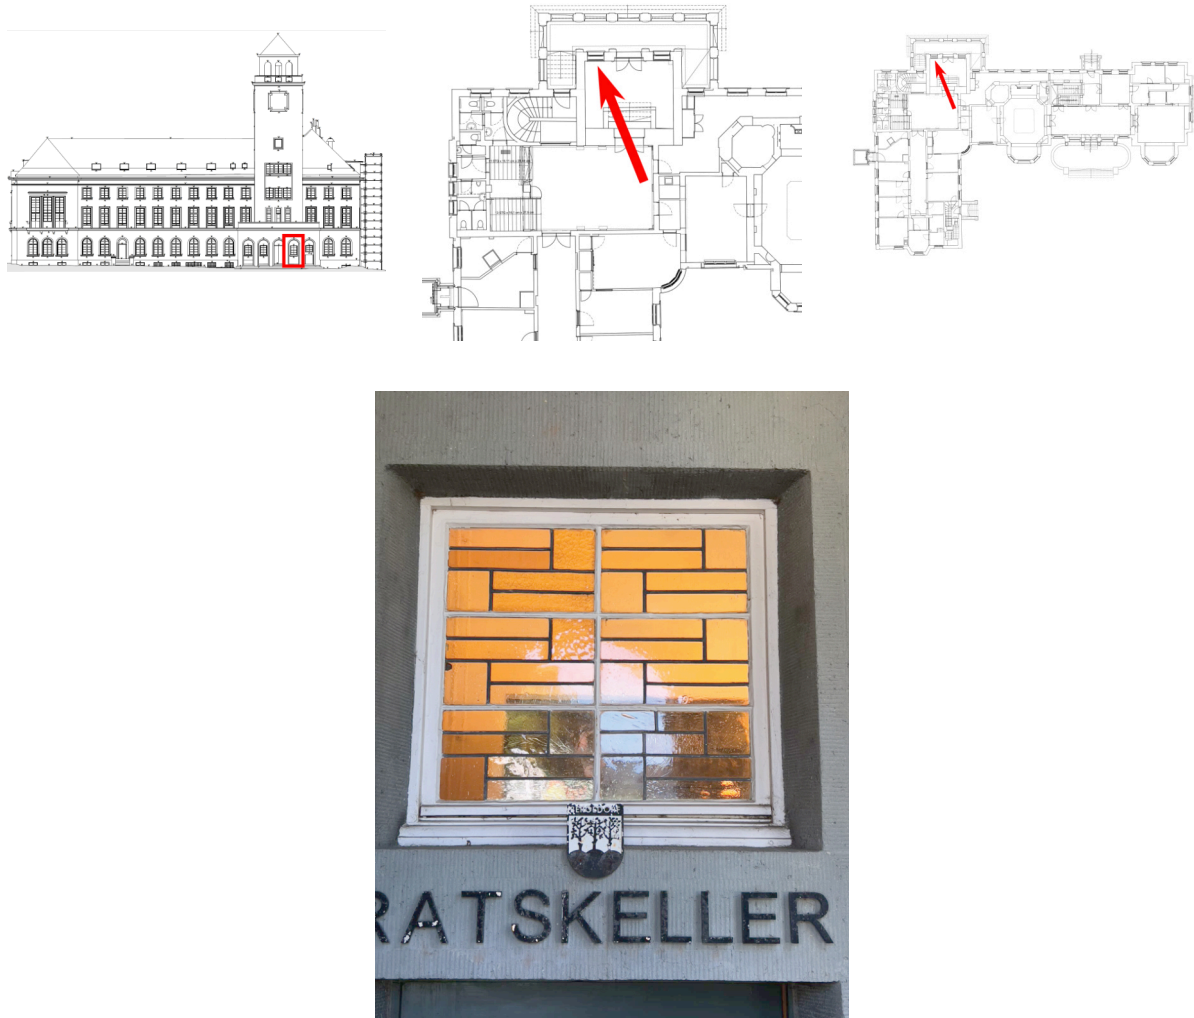
Fenster:	F 041a	Bauteil:	Fenster
Geschoss:	Erdgeschoss	Gebäude:	Rathaus Neubau 1927

- Das Fenster konnte nur aus der Ferne gesichtet werden.
- Es ist von allgemeinen Schäden und Überarbeitungsmaßnahmen auszugehen.
