AKTENNOTIZ - 01

Thema: Sanierungsbegleitende Fachberatung

Objekt: Saseler Straße 21, Hamburg

Ortstermin: 21.02.2023

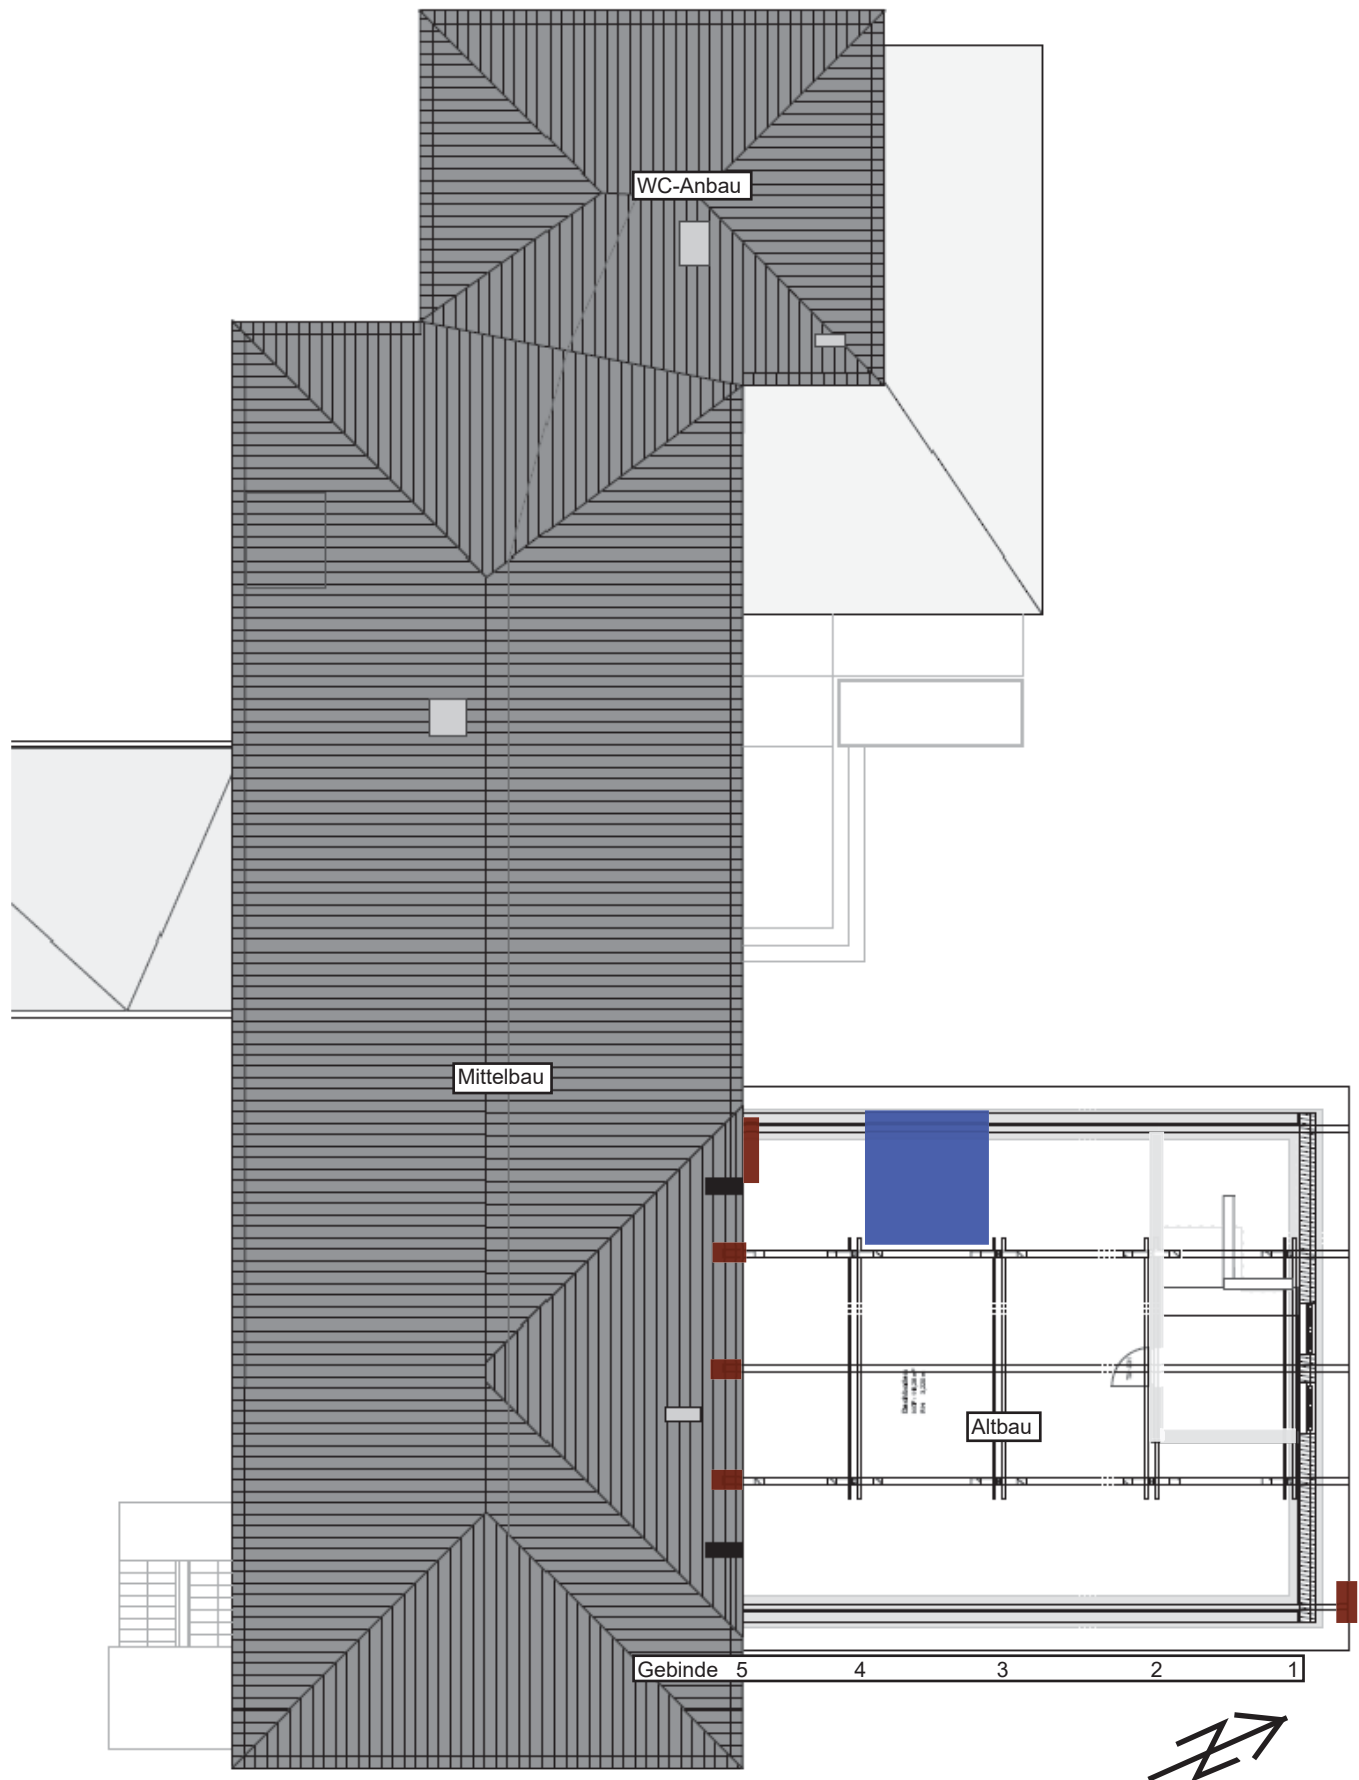
**Saseler Straße 21,
Dachgeschoss-
Sparrenlage**

- Braunfäule
- holzerstörender Insektenbefall
- Feuchte/Schimmelpilz

← ① Bild-Nr. mit Blickrichtung

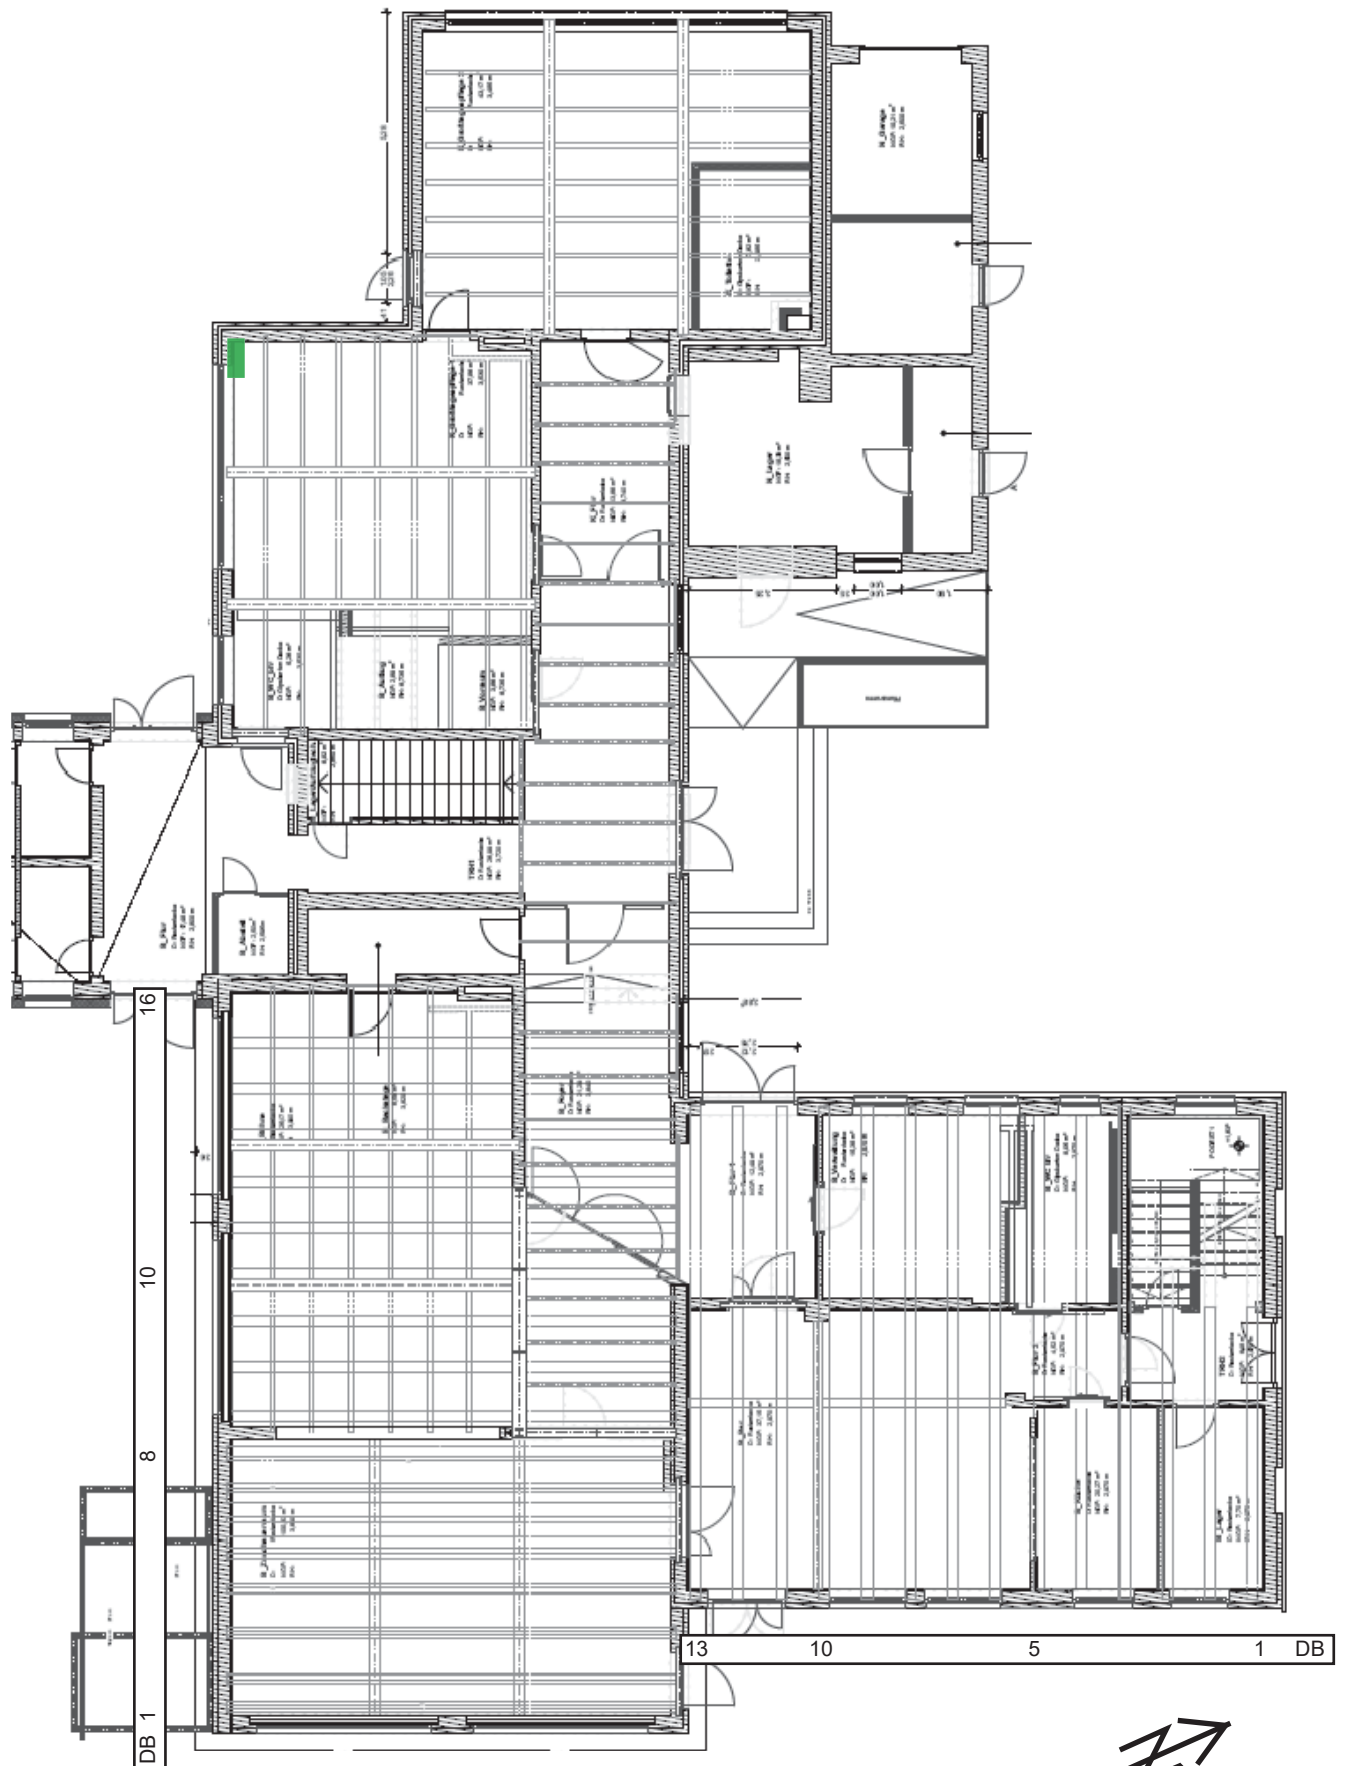
**Saseler Straße 21,
Erdgeschoss-
Decke über EG**

- Braunfäule
- holzerstörender Insektenbefall
- Feuchte/Schimmelpilz
