Hamburg, 24.02.2023
Proj.-Nr.: 020-23-H-cb

GUTACHTEN

Thema: Holzschutztechnische Untersuchung

Objekt: Saseler Straße 21, Hamburg

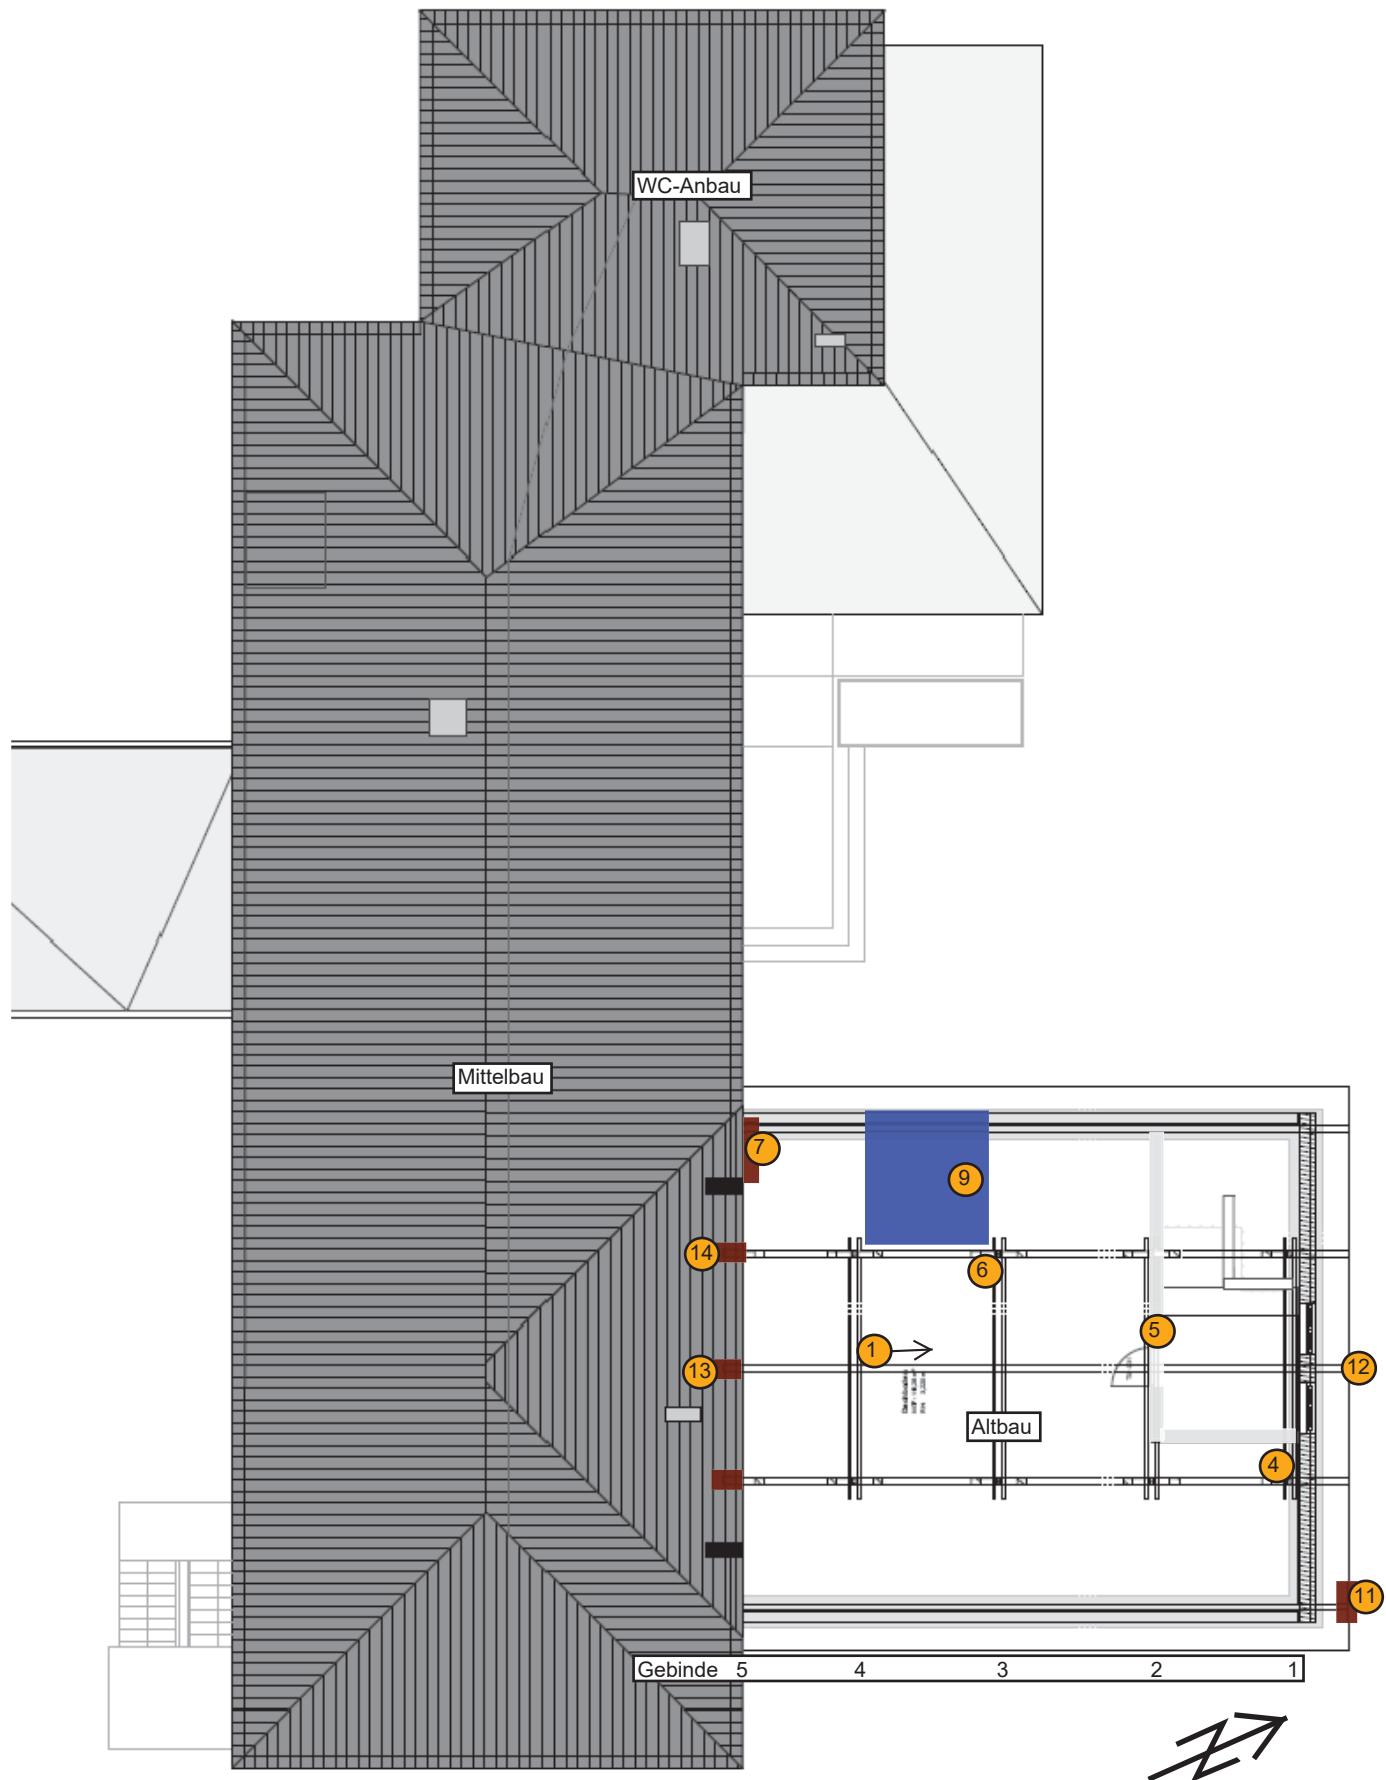
**Saseler Straße 21,
Dachgeschoss-
Sparrenlage**

Nord sind stark durchfeuchtet und sichtbar mit Schimmelpilzen befallen. 9
Die Durchfeuchtung setzt sich bis in die Deckenbalkenköpfe und darunter-
liegende Mauerschwelle fort. 10

Linker Flugsparren an Giebel Nord im Kontaktpunkt zur Fußpfette mit
Schädigung durch Braunfäule infolge Befalls durch unspezifische Nass-
fäulepilze. 11
Die Flugsparren sind im Auflager der Firstpfette teils verrutscht. 12

First- und Mittelpfetten an Giebel Süd mit Schädigung bis zu 10cm ab
Stirnseite durch Braunfäule infolge Befalls durch unspezifische Nassfäu-
lepilze. Die Flugsparren sind ebenfalls durch Bewitterung, Altbefall durch
Hausbock und Braunfäule in unterschiedlicher Stärke geschädigt. 13,14

- Bei **starker** Schädigung durch Nassfäulepilze Rückschnitt bis ca. 30 cm über den letzten sichtbaren Befall in Längsrichtung und konstruktive Ertüchtigung nach statischen Erfordernissen, Bauteil ggf. komplett tauschen.

- Durchfeuchtete Hölzer sind zeitnah vor Herstellung der Decke bzw. der Dämmebene zu trocknen, sichtbarer Schimmelpilzbefall ist mechanisch zu entfernen. Zur Beschleunigung der Trocknung sind die DB-Auflager freizulegen.
