**Untersuchungsbericht zum Zustand
der historischen Fenster
Rathaus Bergedorf**

Wendtorfer Straße 38
21029 Hamburg

Zeitraum der Untersuchung: Januar bis Juli 2024

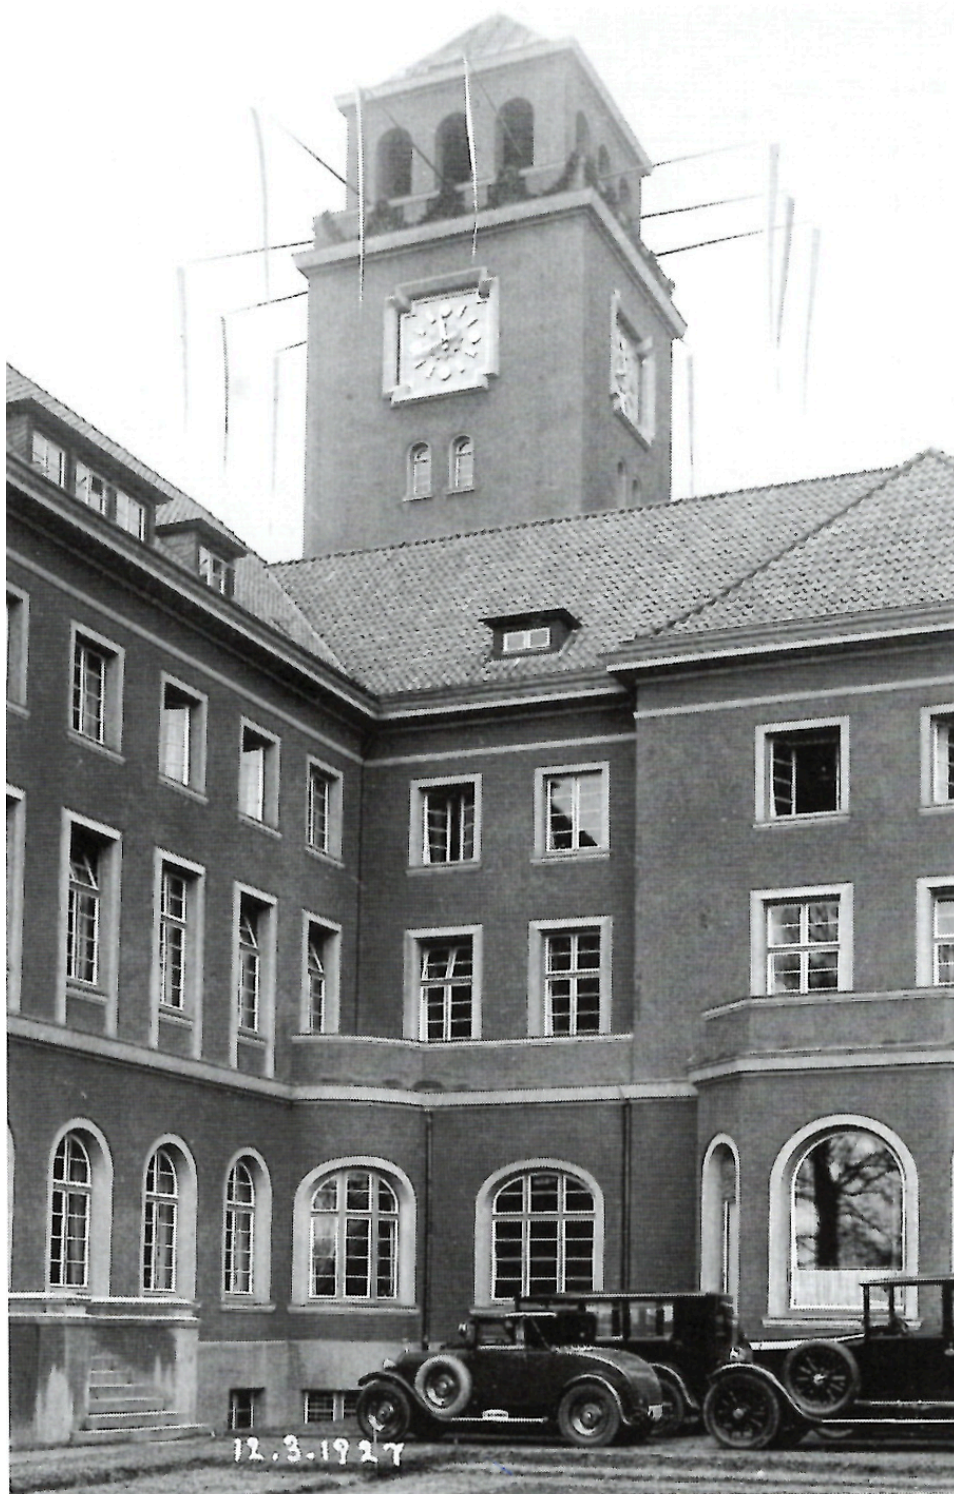
Abb. 2: Historische Aufnahme der Rathauses Bergedorf bei der Einweihung. Die unterschiedliche Farbigkeit der Fenster ist deutlich sichtbar.

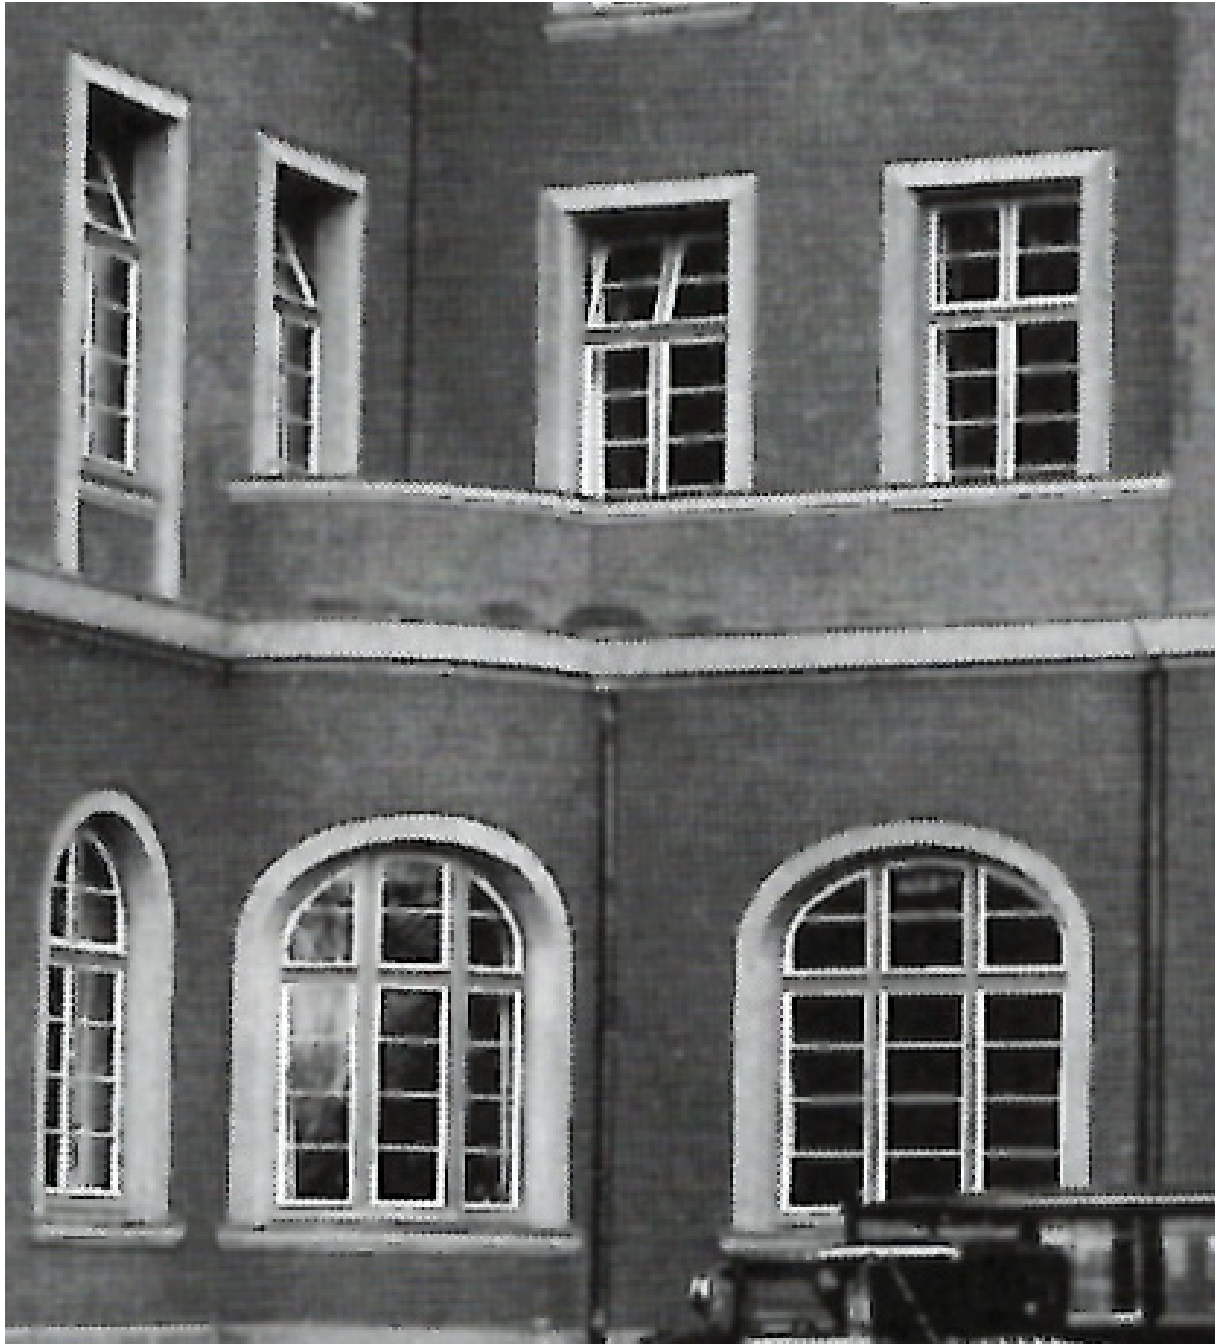
Abb. 3: Detail von den Fenstern aus Abb. 2

Auf einer historischen Aufnahme ist zu erkennen, dass die Fensterzargen und die Schlagleiste dunkel sind und die Flügel erscheinen Weiß (siehe Abb. 2).

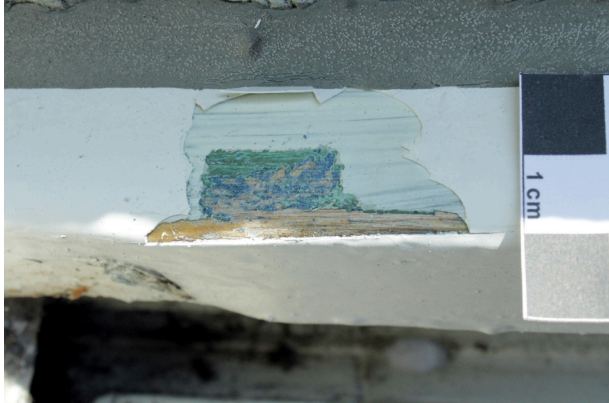
Abb. 4: Süd-Fassade, 1. OG, Plenarsaal

Blaue Fassung ist nachweisbar auf Bauteilen: Fensterblendrahmungen, Wetterschenkel, Anschlagholz (teilweise profiliert) der Stulpfenster, Kämpferholz zwischen Fensterflügeln und Oberlicht.

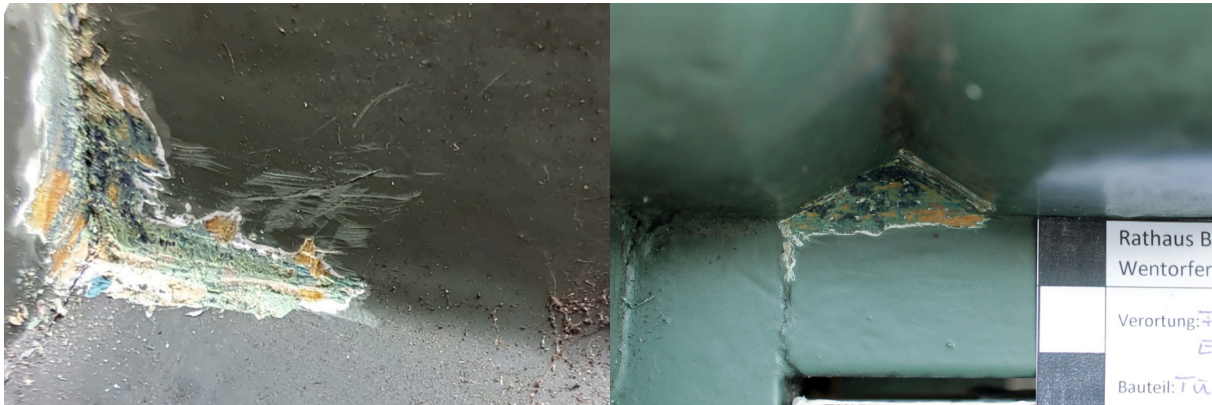
Die Ornamentik der Tür an der Nord-Fassade zeigt in der Erstfassung ein Dunkelblau, gleich der Farbigkeit der Fensterrahmen.

Abb. 19: Nord-Fassade, EG, Nebeneingangstür

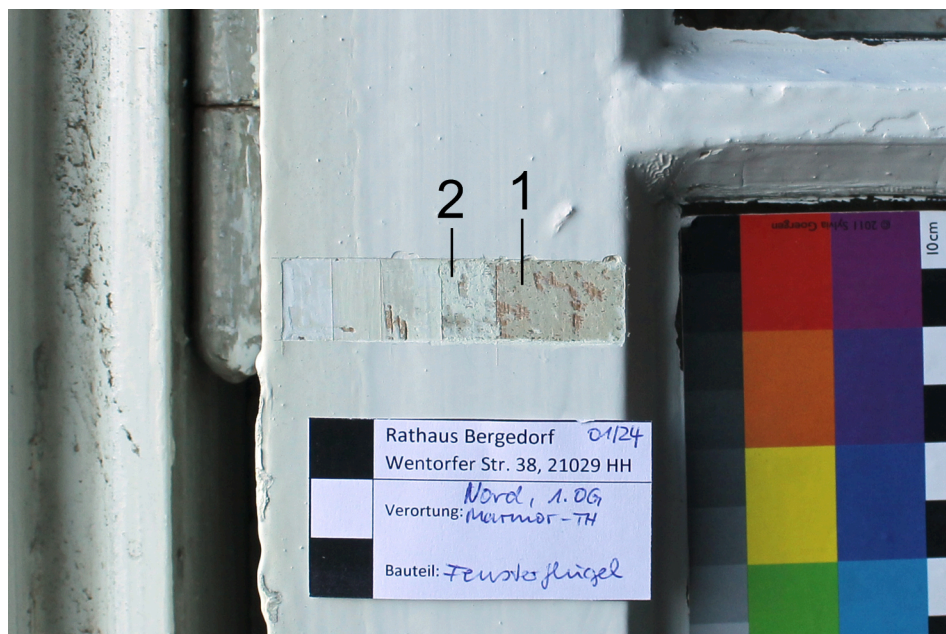
Abb. 25: Detail des Fensterflügels

Befundnummer:	1	Bauteil:	Fensterflügel
Geschoss:	OG	Richtung:	Nord
Dateiname:	Rth_Bd_Befund_1.jpg

Schicht	Beschreibung	Farbton	NCS-Zuordnung	
0	Träger, Holz	Braun hell		
(1)	evtl. Grundierung, dünnsch.	hell		
1	Fassung, vermutlich Ölfarbe, matt	Grauocker	S 2010-Y10R	
2	Fassung, dünnschichtig	Altweiß	S 0505-G50Y	
3	Fassung, dünnschichtig, nicht präpariert	etwa Altweiß		
4	Fassung	Altweiß rötlich

Schicht	Beschreibung	Farbton	NCS-Zuordnung
5	Fassung	Ocker rötlich hell	
6	Fassung, dickschichtig, fest	Weiß	
7	Fassung	Altweiß	
8	Fassung	Altweiß rötlich	
9/10/...	weitere Fassungen	jeweils hell	
	Rezente Fassung	Altweiß

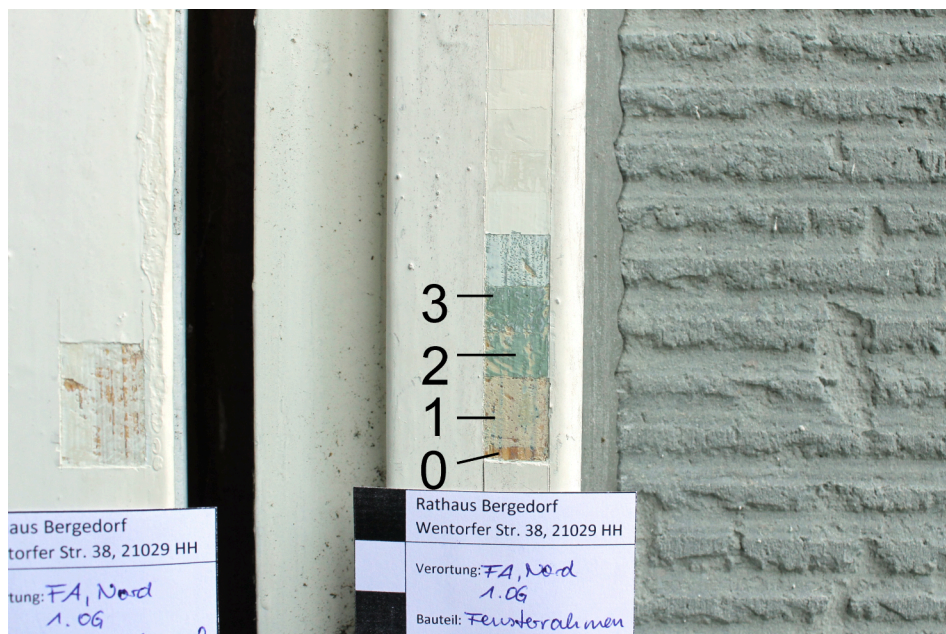
Abb. 26: Detail der Türrahmung

Befundnummer:	2a	Bauteil:	Buntglasfenster, Rahmen
Geschoss:	OG	Richtung:	Nord
Dateiname:	Rth_Bd_Befund_2a.jpg

Schicht	Beschreibung	Farbton	NCS-Zuordnung	
0	Träger, Holz	Braun		
1	Fassung	Altweiß	S 1005-Y20R	
2	Fassung	Grün hell	S 4020-G10Y	
3	Fassung	Grün	S 5010-G30Y	
4	vermutlich Grundierung	Weiß		
5	Fassung, glattschichtig	Altweiß		
6	Fassung	Grauocker

Schicht	Beschreibung	Farbton	NCS-Zuordnung
7	Fassung	Altweiß	
8	Fassung	Altweiß gelblich	
9	Fassung	Grauocker	
10	Fassung	Weiß	
11	Fassung, nicht präpariert	Weiß	
12	Fassung, nicht präpariert	Weiß	
13	Rezente Fassung	Weiß

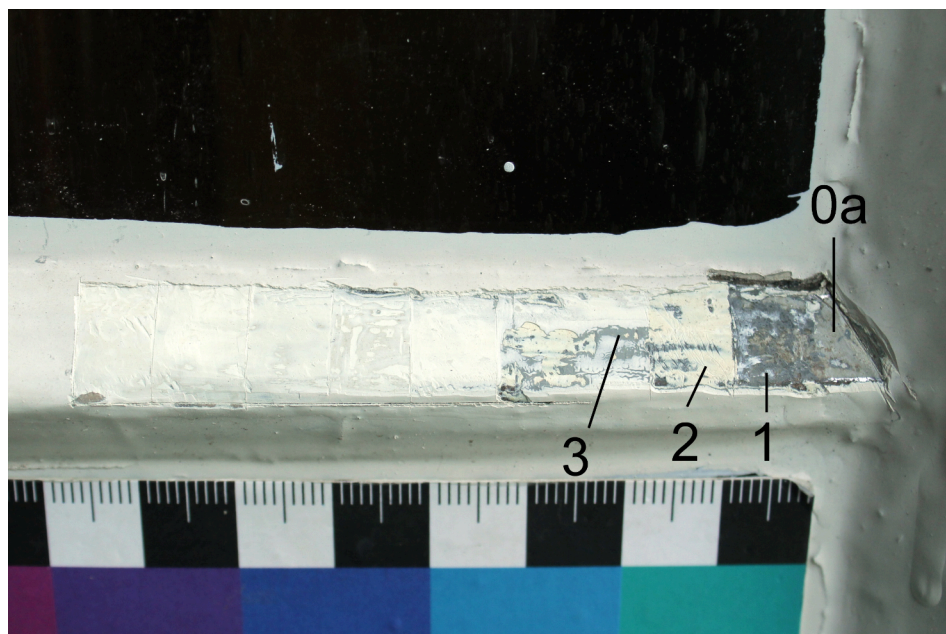
Abb. 27: Detail der Fensterstrebe

Befundnummer:	2b	Bauteil:	Buntglasfenster, Strebe
Geschoss:	OG	Richtung:	Nord
Dateiname:	Rth_Bd_Befund_2b.jpg

Schicht	Beschreibung	Farbton	NCS-Zuordnung	
0	a	Träger: Kitt, Leinölkitt	Grau	
	b	Strebe: Holz	Oberfläche: Graubraun	
1	Fassung in Anlehnung der Bleiruten	Grau dunkel	S 7502-G	
2	Fassung	Altweiß gelblich	S 0505-Y20R	
3	Fassung	Grau mittel	S 5502-G	
4	Fassung	Weiß

Schicht	Beschreibung	Farbton	NCS-Zuordnung
...	weitere Fassungen	alle hell	
	Rezente Fassung	Weiß

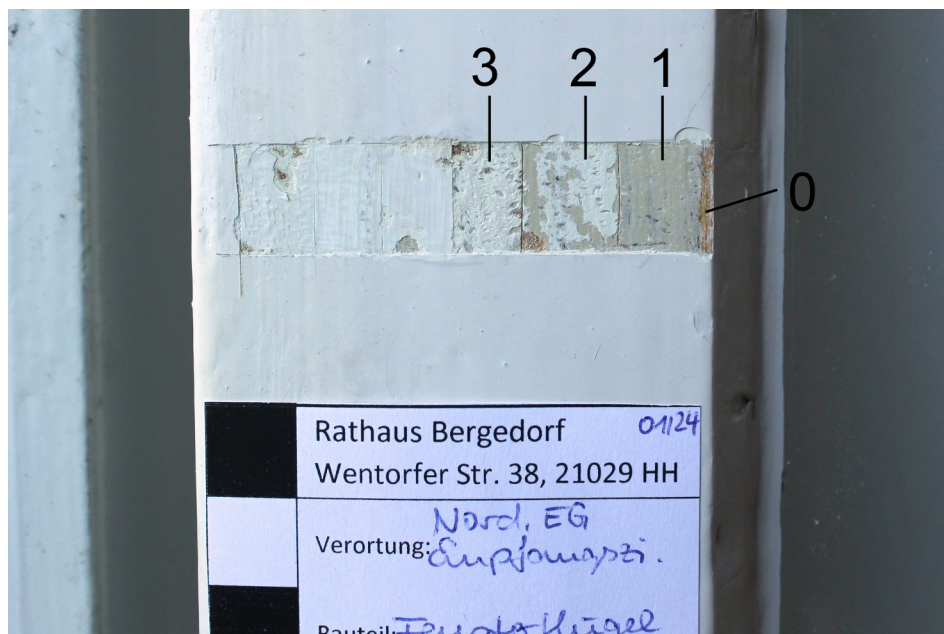
Abb. 28: Detail des Fensterflügels

Befundnummer:	3	Bauteil:	Fensterflügel
Geschoss:	EG	Richtung:	Nord
Dateiname:	Rth_Bd_Befund_3.jpg

Schicht	Beschreibung	Farbton	NCS-Zuordnung	
0	Träger, Holz	Braun hell		
(1)	evtl. Grundierung, dünn-schichtig	hell		
1	Fassung, vermutl. Ölfarbe, matt	Grauocker	S 2010-Y10R	
2	Fassung, dünn-schichtig	Altweiß	S 0505-G50Y	
3	Fassung, dünn-schichtig, nicht präpariert	etwa Altweiß		
4	Fassung	Altweiß rötlich		
5	Fassung	Ocker rötlich hell

Schicht	Beschreibung	Farbton	NCS-Zuordnung
6	Fassung, dickschichtig, fest	Weiß	
7	Fassung	Altweiß	
8	Fassung	Altweiß rötlich	
9/10/...	weitere Fassungen	alle hell	
	Rezente Fassung	Altweiß

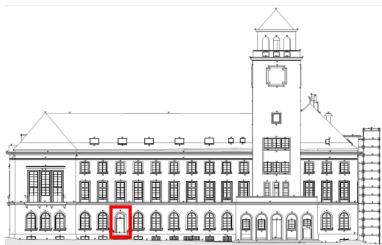
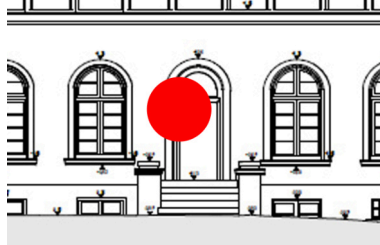
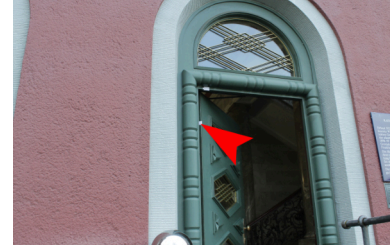
Abb. 29: Detail des oberen Türbandes

Befundnummer:	4a	Bauteil:	Nebeneingangstür, Türband
Geschoss:	EG	Richtung:	Nord
Dateiname:	Rth_Bd_Befund_4a.jpg

Schicht	Beschreibung	Farbton	NCS-Zuordnung	
0	Träger, Metall	Schwarz		
		Auflage, Rost: Rotbraun		
1	vermutlich Rostschutzanstrich	Schwarz	S 8005-G80Y	
2	Fassung	Grau hell	S 2005-R80B	
3	Fassung	Altweiß	S 1002-Y	
(4)	Holzimitation, Reste der Türinnenseite	Braun rötlich, changierend

Schicht	Beschreibung	Farbton	NCS-Zuordnung
4	Fassung	Grün dunkel	S 6030-G10Y  
5	Fassung, vermutlich verblichen	Türkis	
6	Fassung, in Resten	Braunrot	
7	Fassung, in Resten	Braun	
8	Fassung, glänzend, Lack	Braun dunkel	
9	Fassung, dickschichtig	Weiß	
10	Fassung	Weiß	
11	Rezente Fassung	Grün dunkel

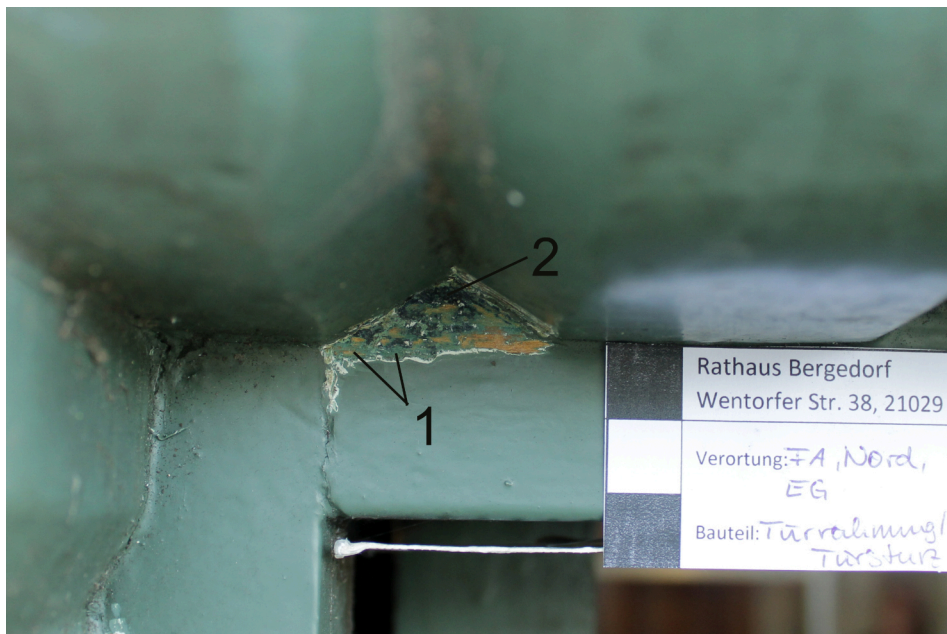
Abb. 30: Detail der Türrahmung

Befundnummer:	4b	Bauteil:	Nebeneingangstür, Rahmung
Geschoss:	EG	Richtung:	Nord
Dateiname:	Rth_Bd_Befund_4b.jpg

Schicht	Beschreibung	Farbton	NCS-Zuordnung	
0	Träger, Holz	Braun		
1	Fassung	Grün blass	S 3030-G	
2	Fassung	Blaugrün dunkel	S 7020-B30G	
...	weitere Fassungen			
	Rezente Fassung

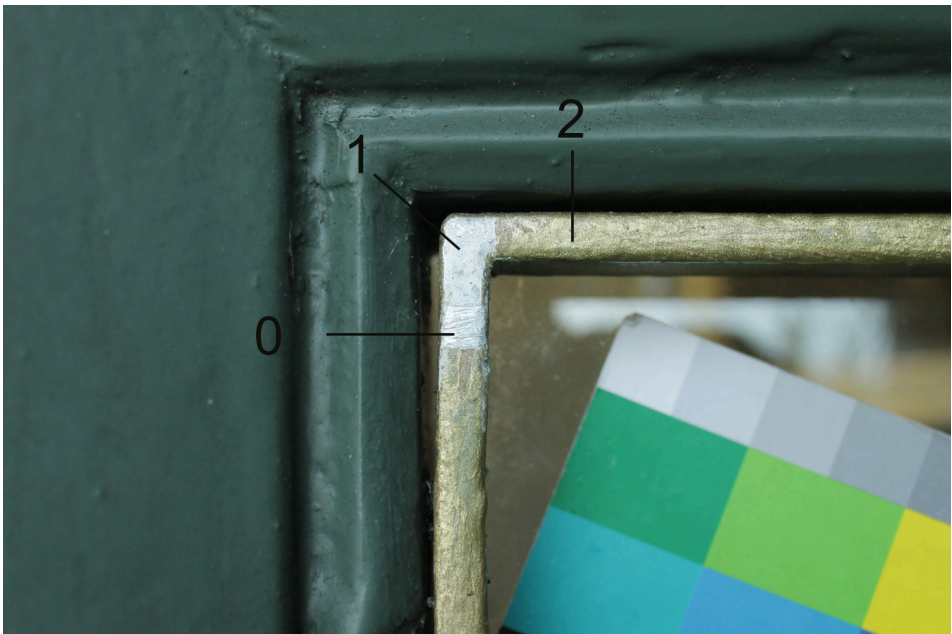
Abb. 31: Detail des metallenen Fenstergitters

Befundnummer:	4c	Bauteil:	Nebeneingangstür, Fenstergitter
Geschoss:	EG	Richtung:	Nord
Dateiname:	Rth_Bd_Befund_4c.jpg

Schicht	Beschreibung	Farbton	NCS-Zuordnung
0	Träger, Metall	Silber	
1	Grundierung	Weiß	
2	Rezente Fassung	Gold	Keine NCS-Zuordnung für metallene Oberflächen möglich
Gitter scheint abgearbeitet worden zu sein.

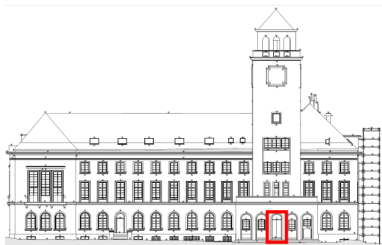
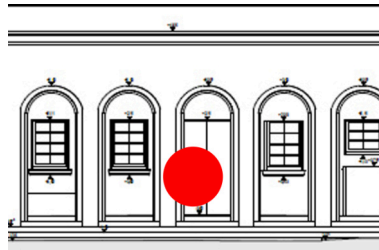
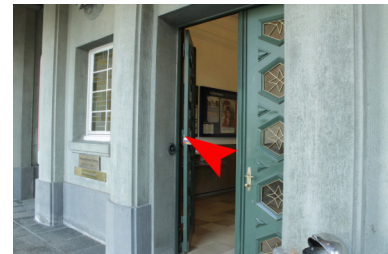
Befundnummer:	5a	Bauteil:	Haupteingangstür, Türband
Geschoss:	EG	Richtung:	Nord
Dateiname:	Rth_Bd_Befund_5a.jpg

Abb. 32: Detail des mittleren Türbandes

Schicht	Beschreibung	Farbton	NCS-Zuordnung	
0	Träger, Metall	Silber		
1	vermutlich Rostschutz	Schwarz		
2	Fassung, dünn-schichtig	Rotbraun	S 7020-Y40R	
3	Fassung	Grün dunkel	S 7020-G10Y	
4	Fassung	Grün dunkel	S 6030-G	
5	Fassung	Braungrau	S 4010-Y10R	
6	vermutlich Kitt	Ocker

Schicht	Beschreibung	Farbton	NCS-Zuordnung
7	Fassung	Braungrau	
8	Fassung	Altweiß	
9	Fassung/Grundierung	Weiß	
10	Rezente Fassung	Grün dunkel

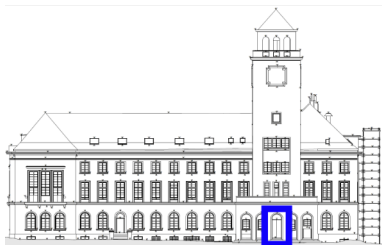
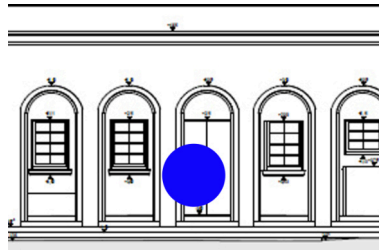
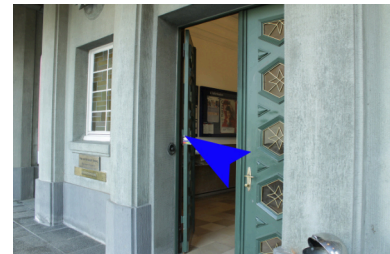
Probenummer:	1	Bauteil:	Haupteingangstür, Türband
Geschoss:	EG	Richtung:	Nord
Dateiname:	Rth_Bd_Probe_1.jpg

Abb. 33: Detail des Türbandes

Schicht	Beschreibung
0	Träger, Metall, nicht abgebildet
1	Fassungsreste, Rot bräunlich
2	Fassung, Grün
3 - ...	weitere Fassungen

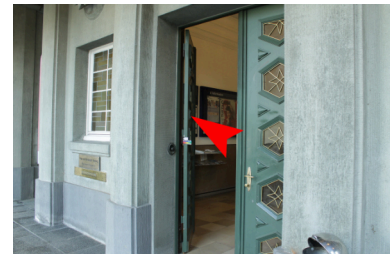
Befundnummer:	5b	Bauteil:	Haupteingangstür, Türblatt
Geschoss:	EG	Richtung:	Nord
Dateiname:	Rth_Bd_Befund_5b.jpg

Abb. 34: Detail des rechten Türflügels

Schicht	Beschreibung	Farbton	NCS-Zuordnung
0	Träger, Holz	Braun	
1	Fassung	Grün	
2	Fassung / Grundierung	Weiß	
3	Rezente Fassung	Grün dunkel	
Türblatt ist abgearbeitet worden.

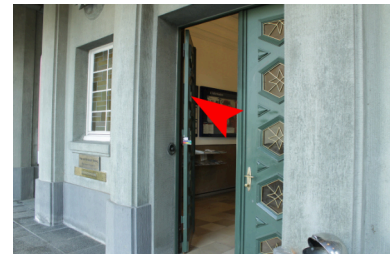
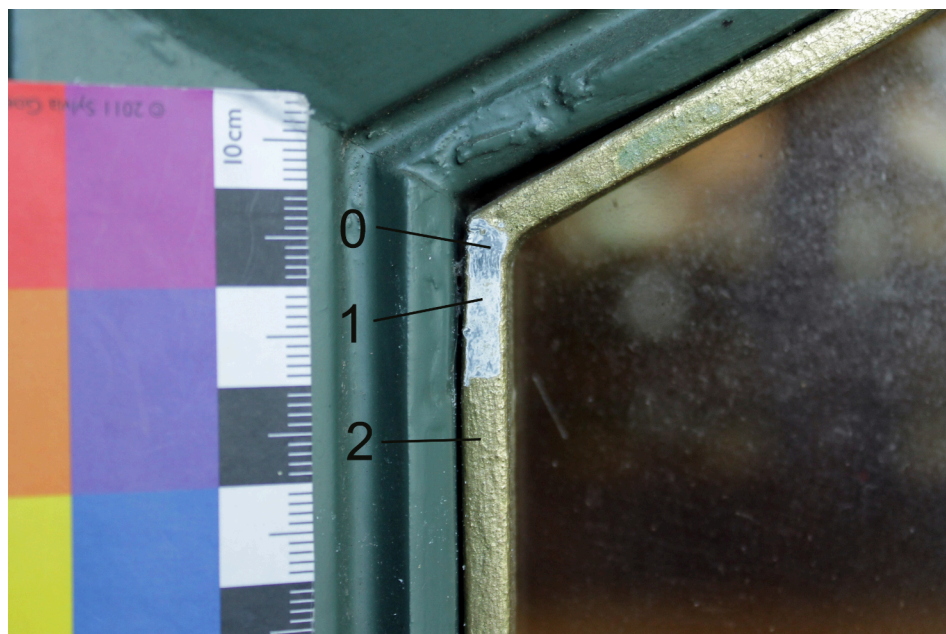
Befundnummer:	5c	Bauteil:	Haupteingangstür, Fenstergitter
Geschoss:	EG	Richtung:	Nord
Dateiname:	Rth_Bd_Befund_5c.jpg

Abb. 35: Detail des metallenen Fenstergitters

Schicht	Beschreibung	Farbton	NCS-Zuordnung
0	Träger, Metall	Silber	
1	Grundierung	Weiß	
2	Fassung	Gold	Keine NCS-Zuordnung für metallene Oberflächen möglich

Gitter scheint abgearbeitet worden zu sein.

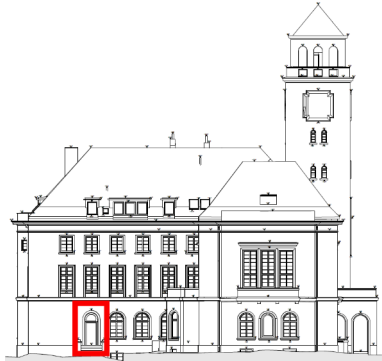
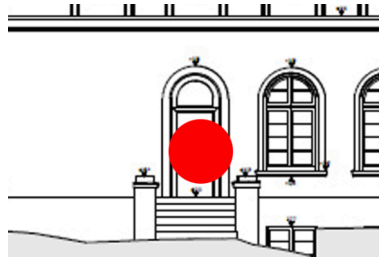
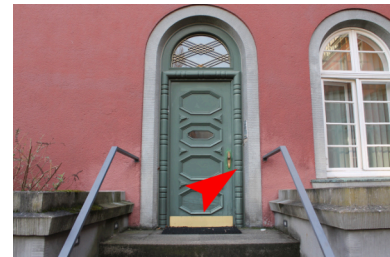
Befundnummer:	6	Bauteil:	Nebeneingangstür, Türrahmung
Geschoss:	EG	Richtung:	Ost
Dateiname:	Rth_Bd_Befund_6.jpg

Abb. 36: Detail der Türrahmung

Schicht	Beschreibung	Farbton	NCS-Zuordnung	
0	Träger, Holz	Braun		
1	Fassung	Rot, changierend	S 4050-Y70R	
			S 5040-Y70R	
2	Fassung	Blau	S 6020-R90B	
3	Fassung	Weiß		
4	Rezente Fassung	Grün dunkel

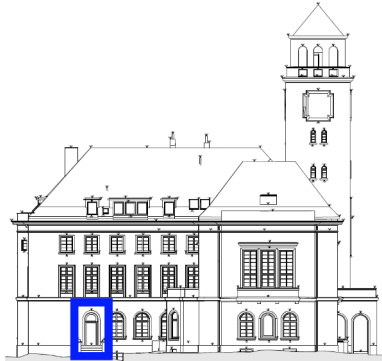
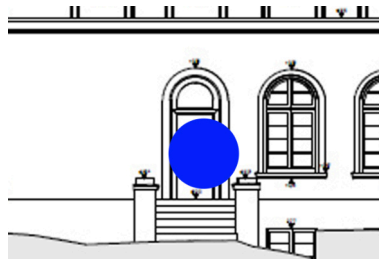
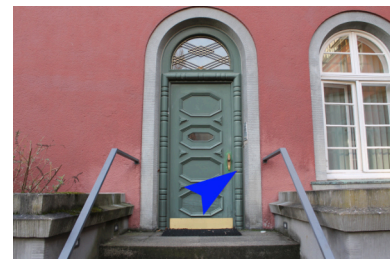
Probennummer:	2	Bauteil:	Nebeneingangstür, Türrahmung
Geschoss:	EG	Richtung:	Ost
Dateiname:	Rth_Bd_Probe_2.jpg

Abb. 37: Detail der Türrahmung

Schicht	Beschreibung
0	Träger, Holz
1	Fassung, Rot
2	Fassung, Blau
3	Fassung, Blau
4	Fassung, Grün

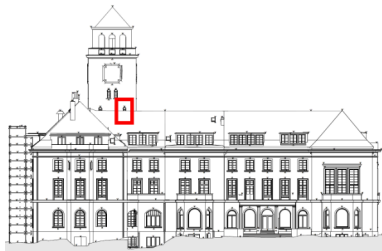
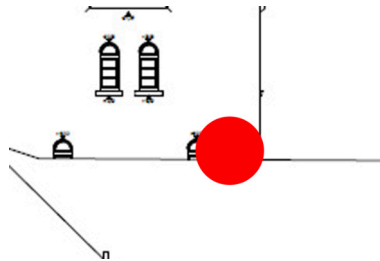
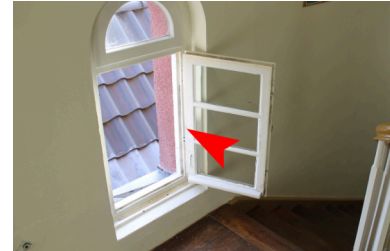
Befundnummer:	7	Bauteil:	Fensterflügel
Geschoss:	4. OG	Richtung:	Süd
Dateiname:	Rth_Bd_Befund_7.jpg

Abb. 38: Detail des Fensterflügels

Schicht	Beschreibung	Farbton	NCS-Zuordnung	
0	Träger, Holz	Braun		
1	Fassung	Altweiß	S 1005-Y40R	
2	Fassung	Ocker		
3	Fassung	Weiß		
4	Fassung	Weiß		
5	Fassung	Altweiß		
6	Fassung	Grauocker

Schicht	Beschreibung	Farbton	NCS-Zuordnung
7	Fassung	Weiß	
...	weitere Fassungen	alle hell	
	Rezente Fassung	Weiß

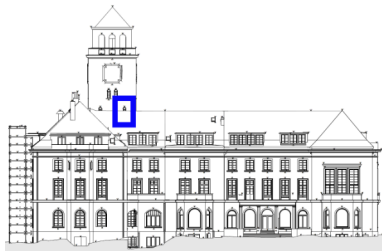
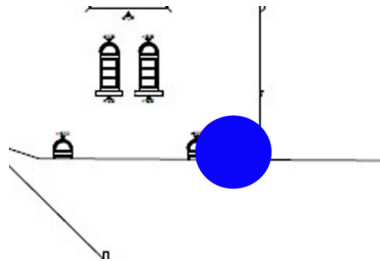
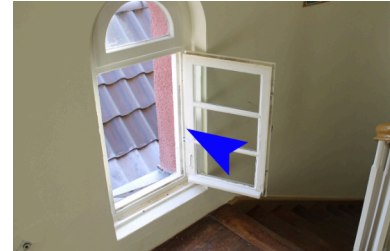
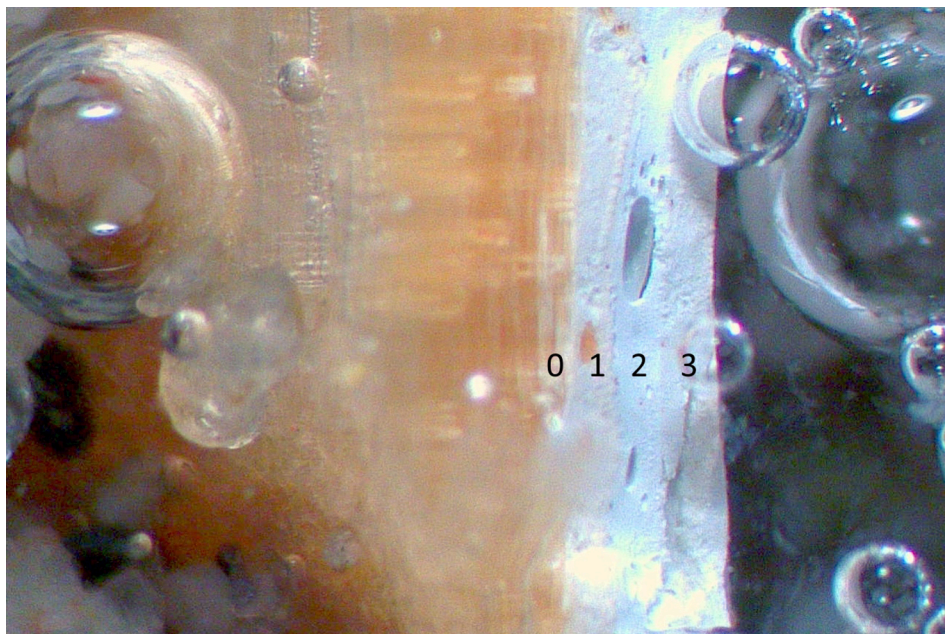
Probennummer:	3	Bauteil:	Fensterflügel
Geschoss:	4. OG	Richtung:	Süd
Dateiname:	Rth_Bd_Probe_3.jpg

Abb. 39: Detail des Fensterflügels

Schicht	Beschreibung
0	Träger, Holz
1	Fassung, Altweiß
2	Fassung, Weiß
3	Fassung, Weiß
4 - ...	nachfolgende Schichten haben sich von der Probe abgelöst

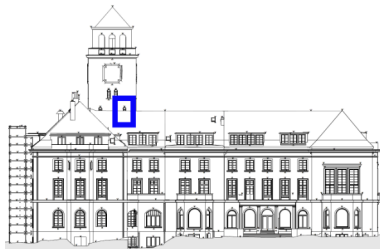
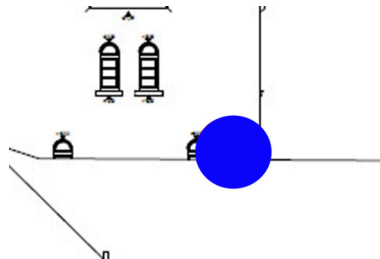
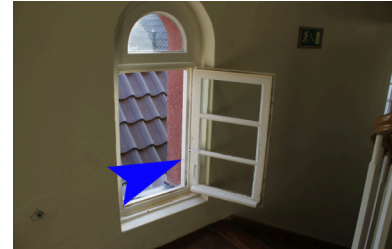
Probenummer:	4	Bauteil:	Fensterrahmen
Geschoss:	4. OG	Richtung:	Süd
Dateiname:	Rth_Bd_Probe_4.jpg

Abb. 40: Detail des Fensterrahmens

Schicht	Beschreibung
0	Träger, Holz
1	Fassung, Rot dunkel
2	Fassung, Weiß

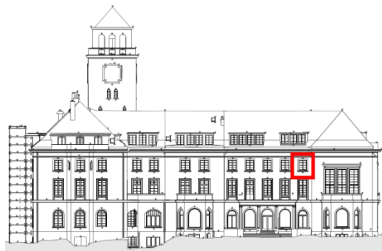
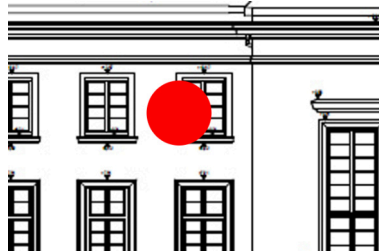
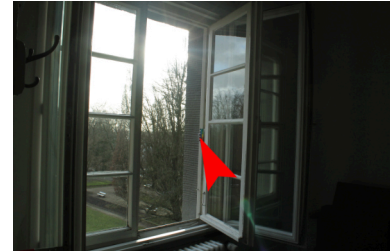
Befundnummer:	8	Bauteil:	Fensterrahmen
Geschoss:	2. OG	Richtung:	Süd
Dateiname:	Rth_Bd_Befund_8.jpg

Abb. 41: Detail des Fensterrahmens

Schicht	Beschreibung	Farbton	NCS-Zuordnung
0	Träger, Holz	Braun	
1	eventuell Fassung	hellgrau	
2	Fassung	Blau dunkel	S 6020-B
3	Fassung	Türkis	
4	Fassung	Grauocker	
5	Fassung	Grau	
6	Fassung	Weiß

Schicht	Beschreibung	Farbton	NCS-Zuordnung
...	weitere Fassungen	alle hell	
	Rezente Fassung	Weiß

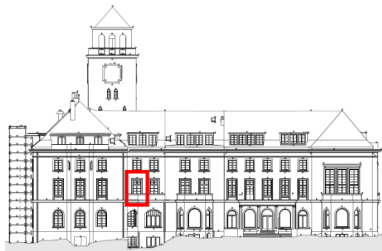
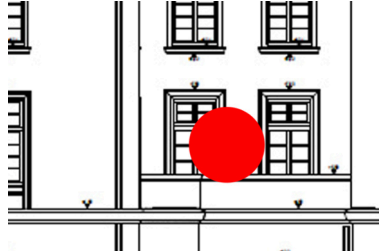
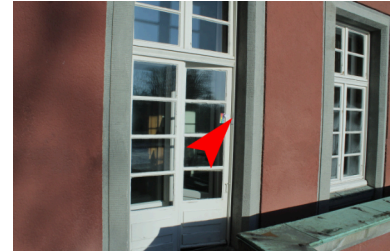
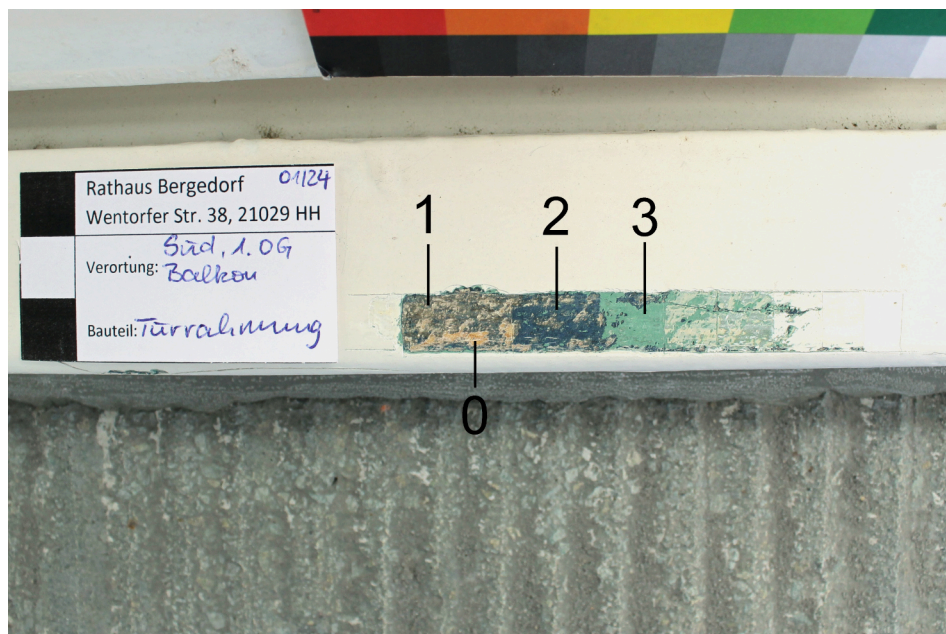
Befundnummer:	9a	Bauteil:	Balkontür, Rahmen
Geschoss:	1. OG	Richtung:	Süd
Dateiname:	Rth_Bd_Befund_9a.jpg

Abb. 42: Detail der Türrahmung

Schicht	Beschreibung	Farbton	NCS-Zuordnung	
0	Träger, Holz	Braun		
1	vermutlich Fassung	Graubraun, changierend	S 7010-Y30R	
			S 6010-Y50R	
2	Fassung	Blau dunkel	S 6020-B	
3	Fassung	Grün mittel, changierend	S 3020-G30Y	
			S 3020-G40Y	
4	Fassung	Altweiß gelblich

Schicht	Beschreibung	Farbton	NCS-Zuordnung
5	Fassung	Grau grünlich	
6	Fassung	Altweiß gelblich	
7	Fassung	Altweiß rötlich	
8	Fassung	Altweiß gräulich	
9	Fassung	Weiß	
10	Fassung	Weiß	
...	vermutlich zwei bis drei Schichten	alle hell	
	Rezente Fassung	Altweiß

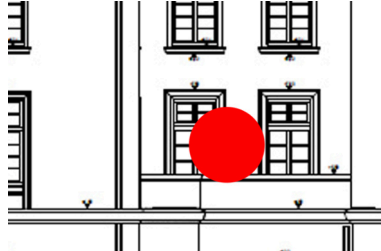
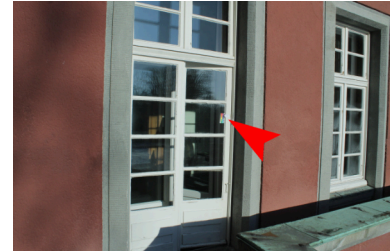
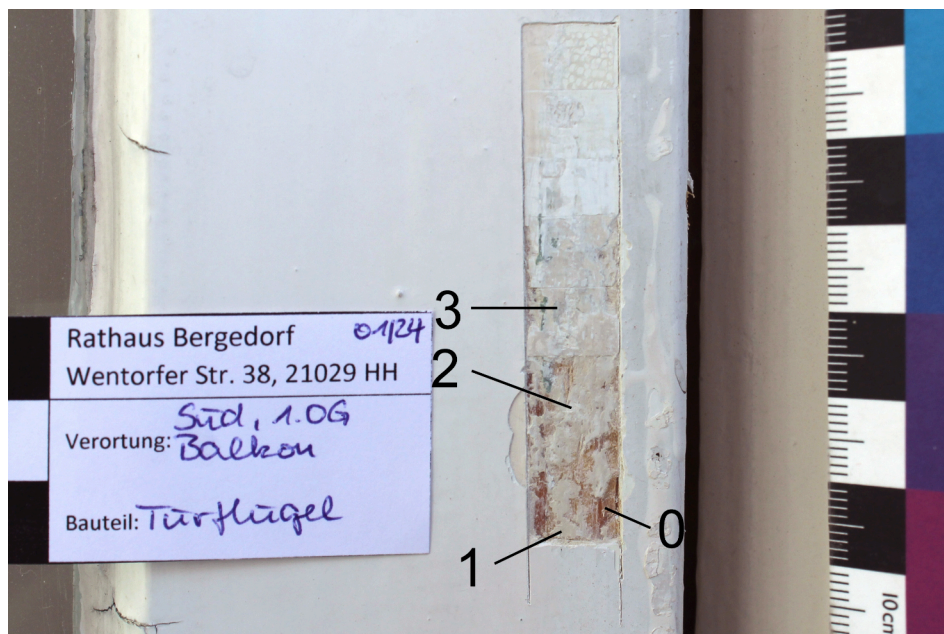
Befundnummer:	9b	Bauteil:	Balkontür, Türflügel
Geschoss:	1. OG	Richtung:	Süd
Dateiname:	Rth_Bd_Befund_9b.jpg

Abb. 43: Detail des Türflügels

Schicht	Beschreibung	Farbton	NCS-Zuordnung	
0	Träger, Holz	Braun		
1	Grundierung, auch unter Leinölkitt	hellgrau		
2	Fassung	Altweiß / Hellocker	S 1005-Y40R	
3	Fassung	Altweiß	S 0505-Y10R	
4	Fassung	Weiß		
5	Fassung	Altweiß rötlich		
6	Fassung	Weiß

Schicht	Beschreibung	Farbton	NCS-Zuordnung
7	Fassung	Weiß	
8	Fassung	Rotgrau blass	
...	min. 4 Schichten	alle hell	
	Rezente Fassung	Altweiß

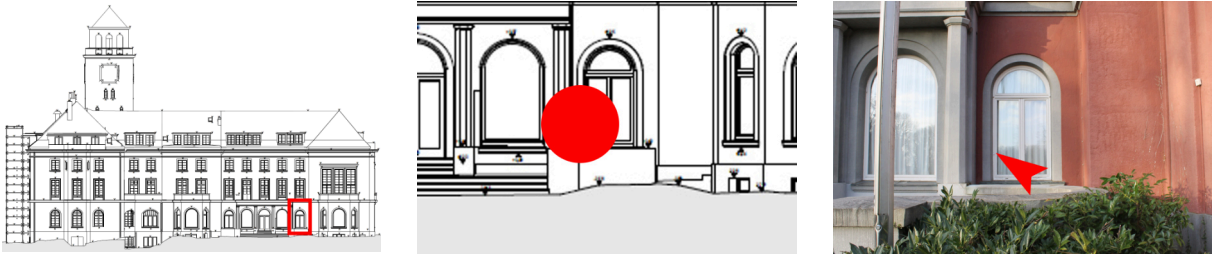
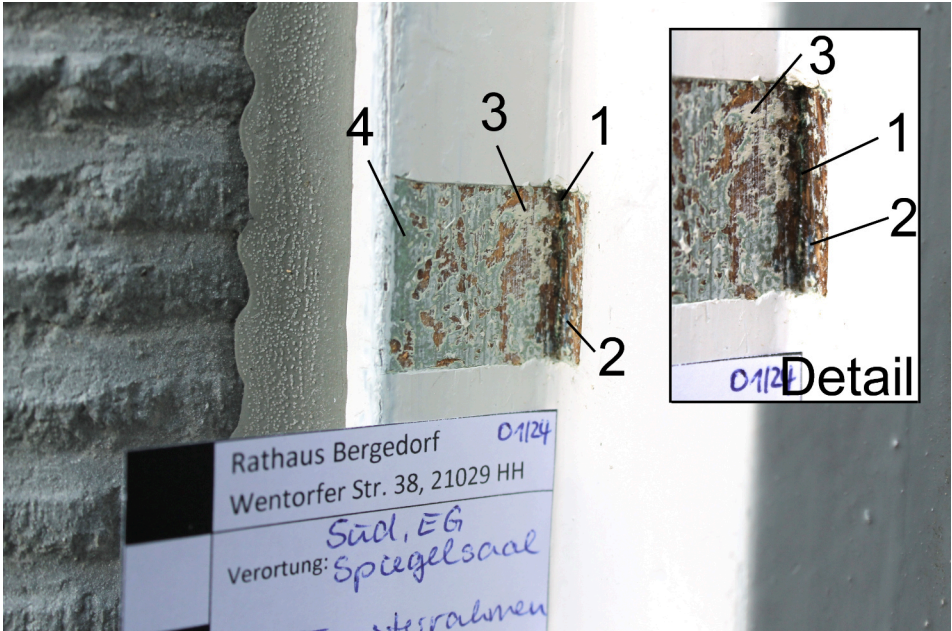
Befundnummer:	10a	Bauteil:	Fensterrahmen
Geschoss:	EG	Richtung:	Süd
Dateiname:	Rth_Bd_Befund_10a.jpg

Abb. 44: Detail des Fensterrahmens

Schicht	Beschreibung	Farbton	NCS-Zuordnung
0	Träger, Holz	Braun	
1	Fassung, kristallin, dünn-schichtig	Braun, dunkel	S 8010-Y50 R
2	Fassung	Blau dunkel	S 5030-R80B
3	vermutlich Grundierung	Weiß	
4	Fassung	Grün hell	S 3020-G
5	Fassung	Altweiß	
6	Fassung	Grau	S 4005-G

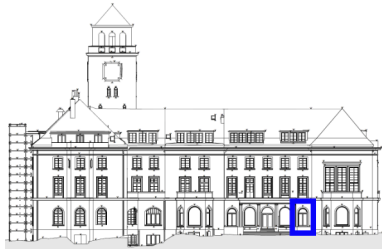
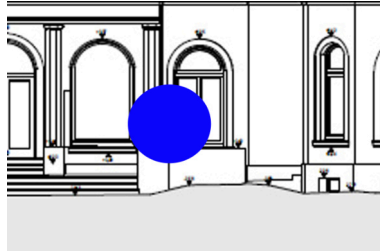
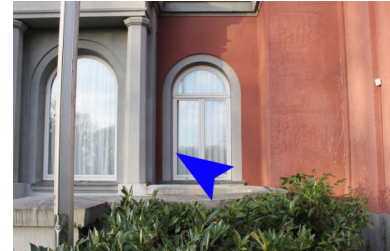
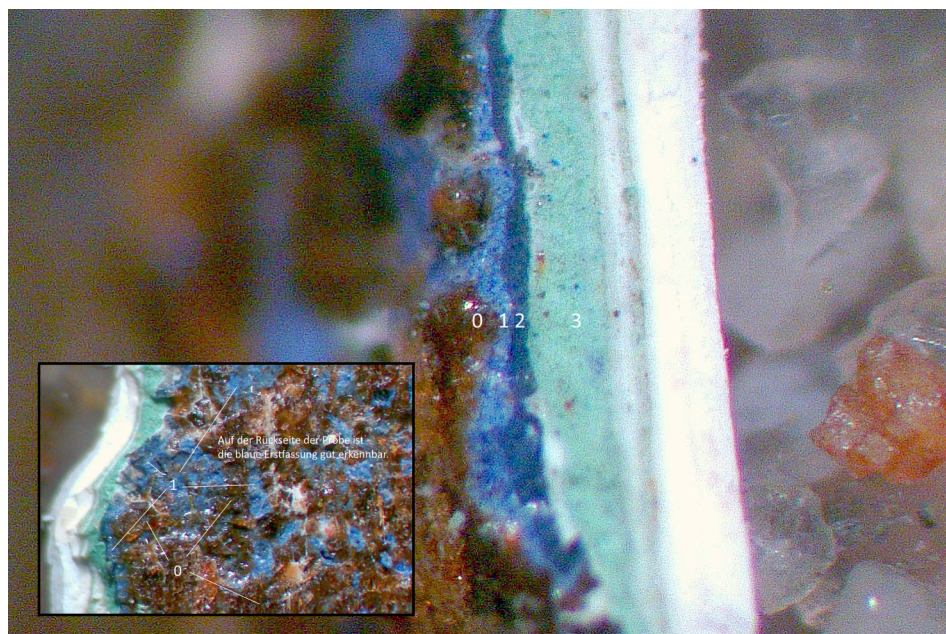
Probennummer:	5	Bauteil:	Fensterrahmen
Geschoss:	EG	Richtung:	Süd
Dateiname:	Rth_Bd_Probe_5.jpg

Abb. 45: Detail des Fensterrahmens

Schicht	Beschreibung
0	Träger, Holz
1	Fassung, Blau
2	Fassung oder Oberfläche, Blau
3	Fassung, Grün
4 - ...	weitere Fassungen

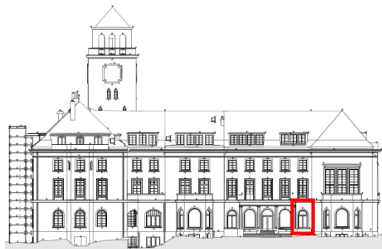
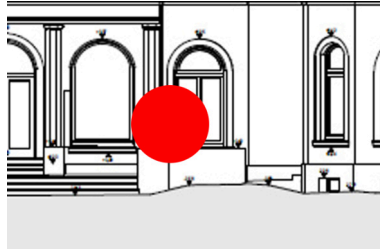
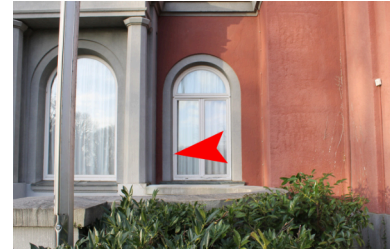
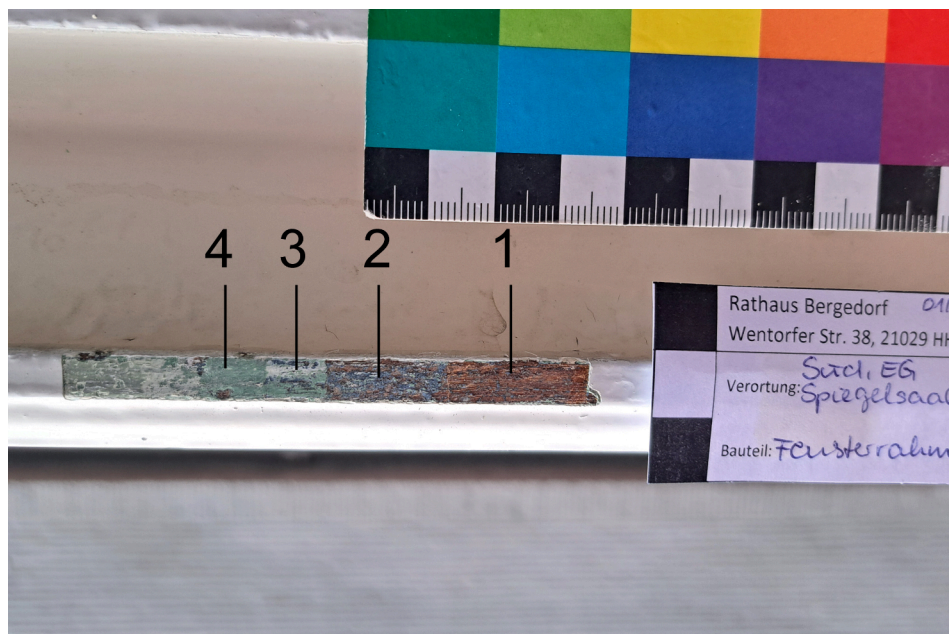
Befundnummer:	10b	Bauteil:	Fensterrahmen
Geschoss:	EG	Richtung:	Süd
Dateiname:	Rth_Bd_Befund_10b.jpg

Abb. 46: Detail des Fensterrahmens

Schicht	Beschreibung	Farbton	NCS-Zuordnung
0	Träger, Holz	Braun	
1	Fassung, kristallin, dünnsschichtig	Braun dunkel	S 8010-Y50R
2	Fassung, in Resten	Blau dunkel	S 6020-B
3	Fassung	Altweiß	
4	Fassung	Grau	S 4005-G
...	weitere Fassungen		
	Rezente Fassung	Altweiß

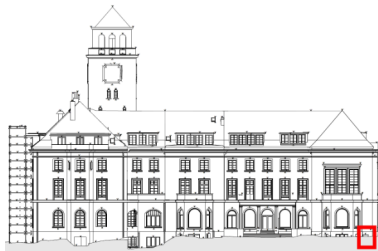
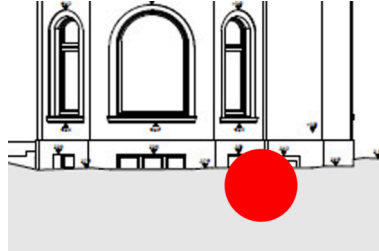
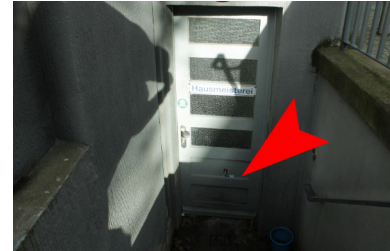
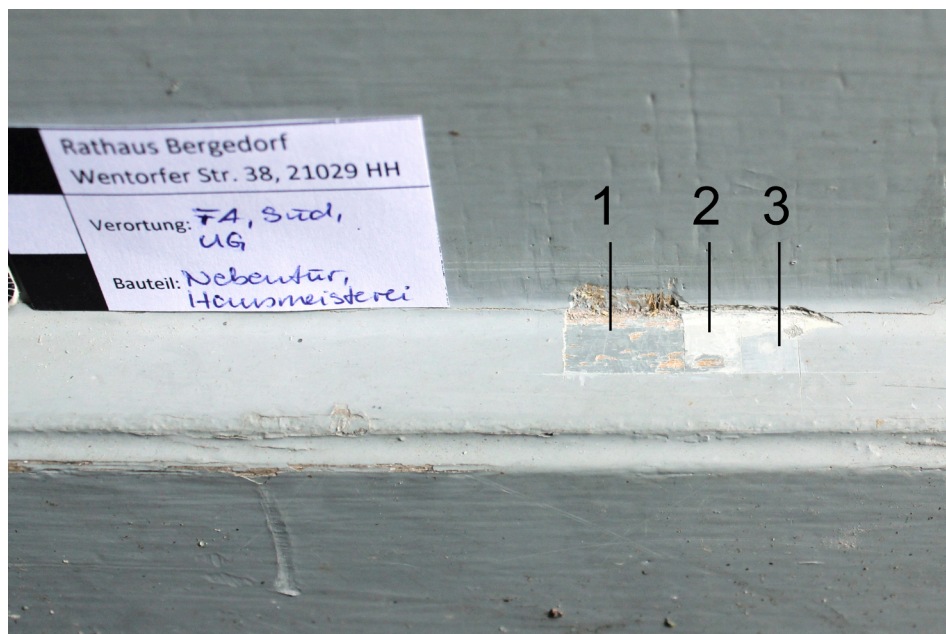
Befundnummer:	11	Bauteil:	Nebeneingangstür, Hausmeisterei, Türflügel
Geschoss:	KG	Richtung:	Süd
Dateiname:	Rth_Bd_Befund_11.jpg

Abb. 47: Detail der Nebentür

Schicht	Beschreibung	Farbton	NCS-Zuordnung
0	Träger, Holz	Braun hell	
1	Fassung	Grau	S 4502-B
2	Fassung	Altweiß	
3	Fassung	Hellgrau	
4	Fassung	Grau	
5	Rezente Fassung	Grau

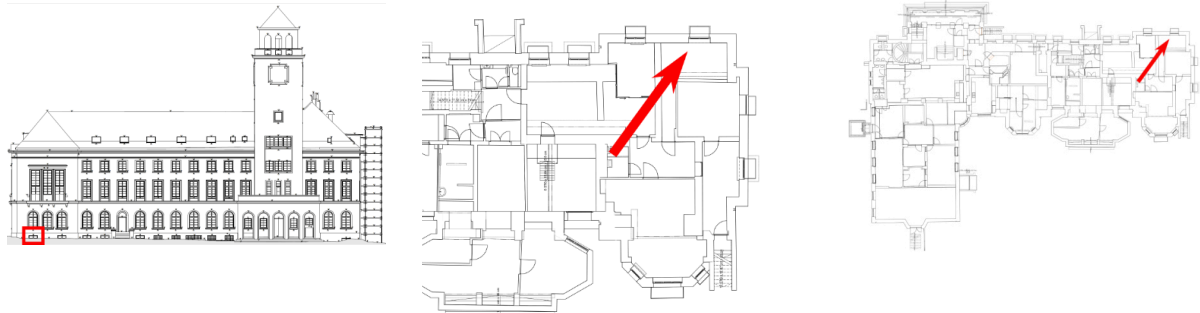
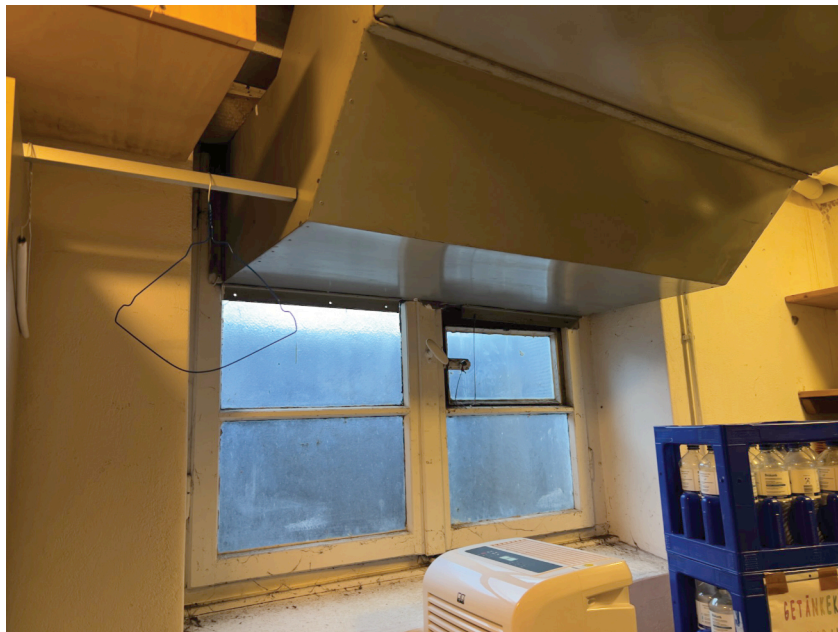
Fenster:	F 001	Bauteil:	Fenster
Geschoss:	Kellergeschoss	Gebäude:	Rathaus Neubau 1927

Abb. 48: Ansicht des Fensters von innen mit dem integrierten Lüftungskanal.

- Alle beweglichen Teile werden gangbar gemacht.
- Der Wetterschenkel am rechten Flügel wird ergänzt.
- Der Fensterkitt wird erneuert.
- Die Farbe wird komplett entfernt.
- Konstruktive Funktionen (z.B. Wassernut/Tropfnase) werden wieder hergestellt.
- Das Blech unterhalb der Schlagleiste wird erneuert.
- Metallteile werden nach Möglichkeit von Korrosion befreit und mit einem Korrosionsschutz versehen.
- Windhaken nach historischem Vorbild erneuern.

- Was passiert mit dem Lüftungskanal?

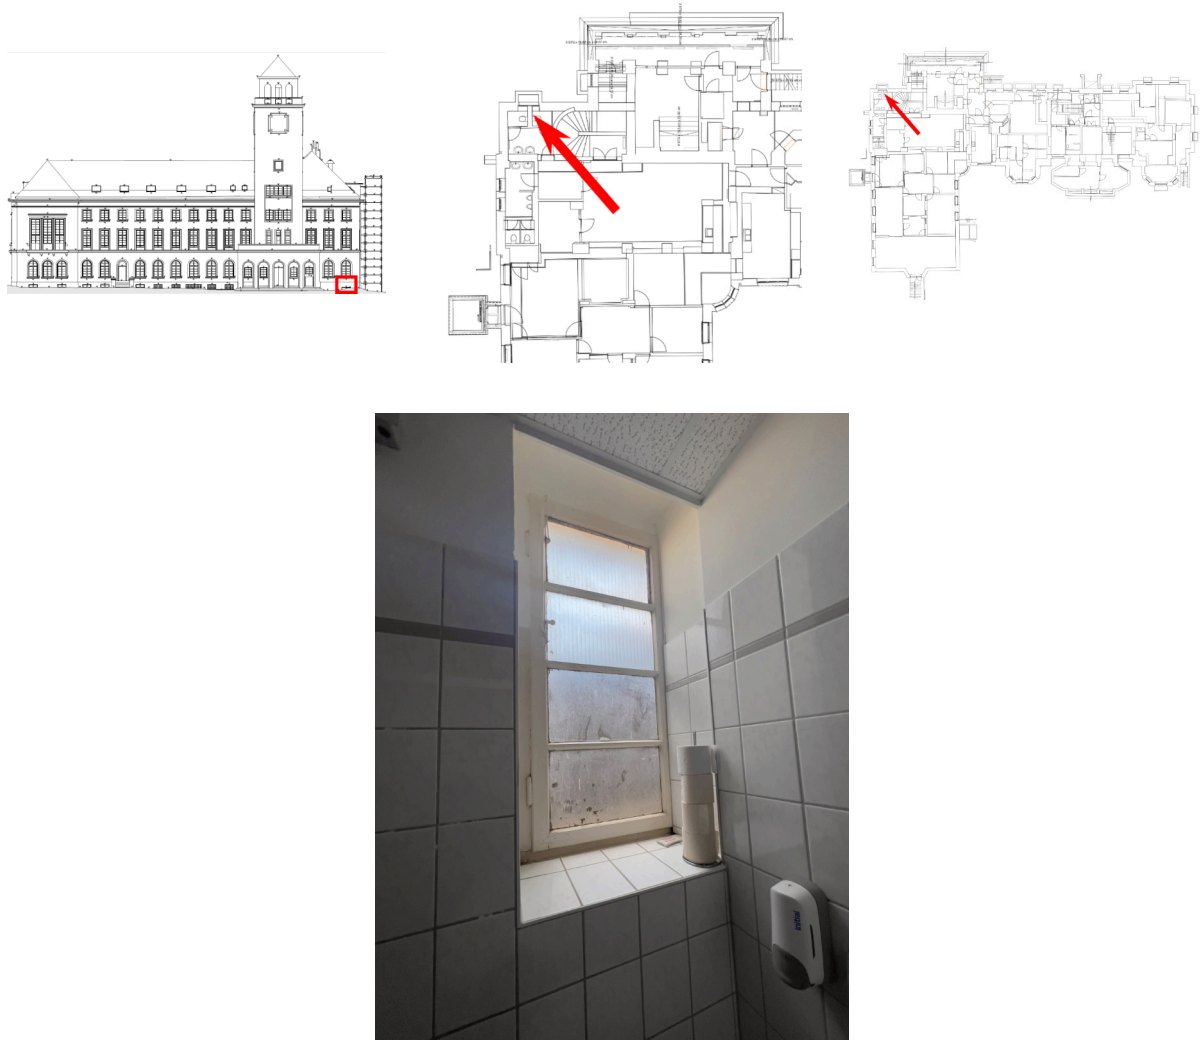
Fenster:	F 006	Bauteil:	Fenster
Geschoss:	Kellergeschoss	Gebäude:	Rathaus Neubau 1927

Abb. 49: Ansicht des linken Flügels

- Die Fensterflügel lassen sich nicht öffnen. -> Die Toilettenwand verhindert dies.
- Es ist von den allgemeinen Schäden, die auch bei den anderen Fenstern vorhanden sind auszugehen.
- In beiden Flügeln ist ein Oberlicht im oberen Feld verbaut.
- Windhaken fehlen.

- Alle beweglichen Teile werden wenn möglich gangbar gemacht.
- Der Fensterkitt wird erneuert.
- Die Farbe wird komplett entfernt.
- Konstruktive Funktionen (z.B. Wassernut/Tropfnase) werden wieder hergestellt.
- Das Blech unterhalb der Schlagleiste wird erneuert.
- Metallteile werden nach Möglichkeit von Korrosion befreit und mit einem Korrosionsschutz versehen.
- Überprüfen, warum das eine Glas mit einer Platte versehen ist am rechten Flügel -> ggf. beheben.
- Windhaken nach historischem Vorbild erneuern.

- Soll die Funktion wiederhergestellt werden? Dann müsste die Wand geändert werden!
