**Untersuchungsbericht zum Zustand
der historischen Fenster
Rathaus Bergedorf**

Wendtorfer Straße 38
21029 Hamburg

Zeitraum der Untersuchung: Januar bis Juli 2024

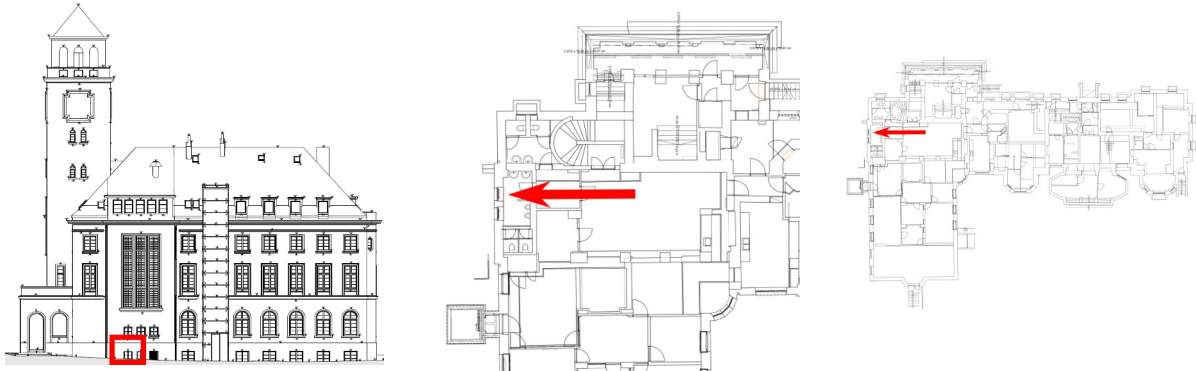
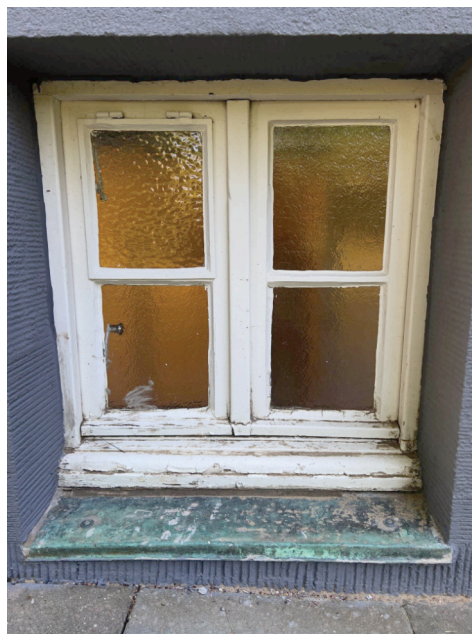
Fenster:	F 007	Bauteil:	Fenster
Geschoss:	Kellergeschoss	Gebäude:	Rathaus Neubau 1927

Abb. 50: Innenansicht vom Fenster.

- Es ist von den allgemeinen Schäden, die auch bei den anderen Fenstern vorhanden sind auszugehen.
- Das Fenster war nicht erreichbar. Die Funktion konnte nicht überprüft werden.
- Neuzeitliche Windhaken.

- Windhaken nach historischem Vorbild erneuern.

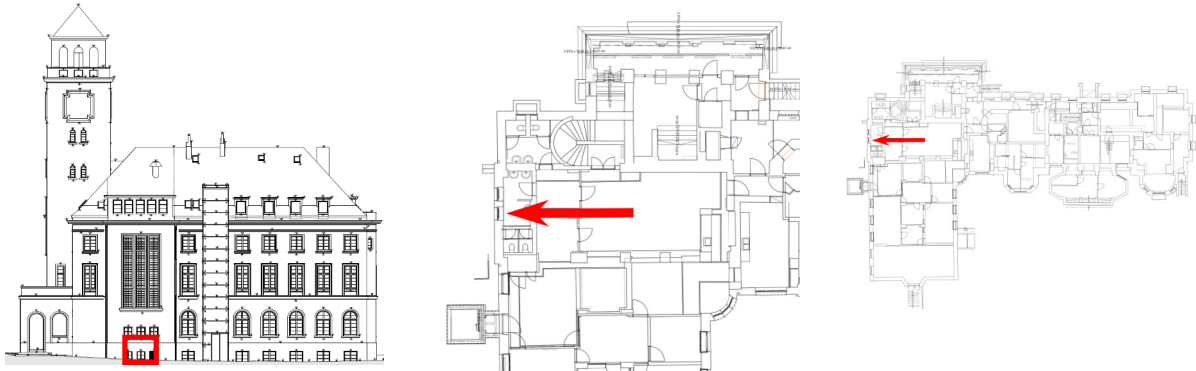
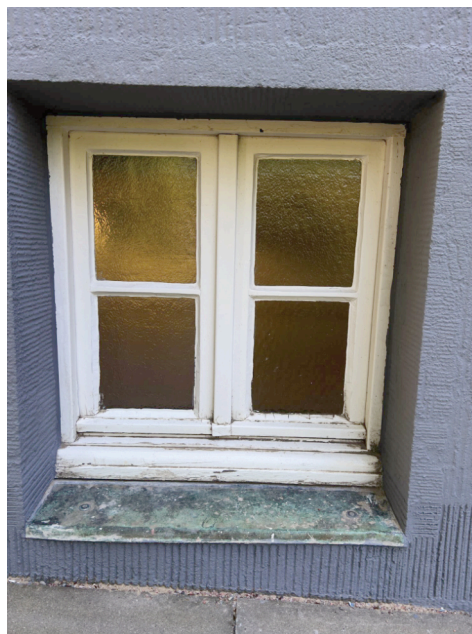
Fenster:	F 008	Bauteil:	Fenster
Geschoss:	Kellergeschoss	Gebäude:	Rathaus Neubau 1927

- Es ist von den allgemeinen Schäden, die auch bei den anderen Fenstern vorhanden sind auszugehen.
- Das Fenster war nicht erreichbar. Die Funktion konnte nicht überprüft werden.
- Neuzeitliche Windhaken.

- Windhaken nach historischem Vorbild erneuern.

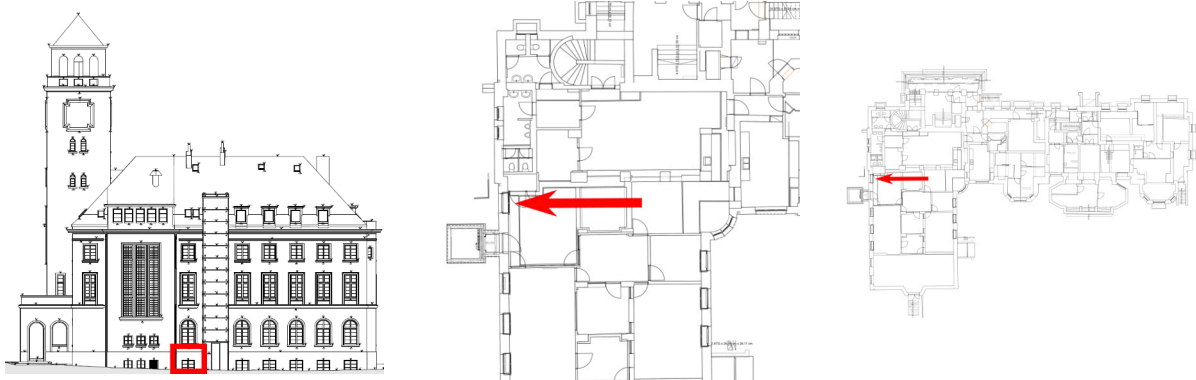
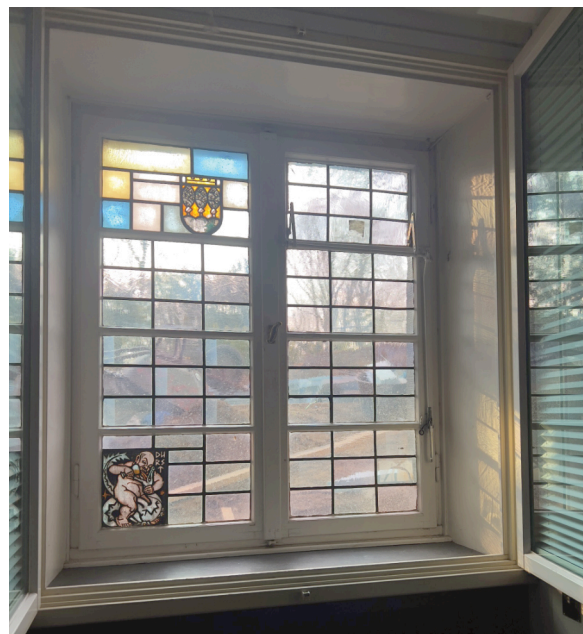
Fenster:	F 009	Bauteil:	Fenster
Geschoss:	Kellergeschoss	Gebäude:	Rathaus Neubau 1927

Abb. 52: Innenansicht vom Fenster.

- Westseite, Bleisubstanz dem Alter entsprechend gut und stabil, stellenweise durch Glasreparaturen durch Aufbiegen etwas beschädigt. Einige wenige gebrochene Bleiruten/Lötstellen. In drei Fenstern Lüftungsklappen 47 x 30 cm,, die sich nicht mehr öffnen und/oder schließen lassen.
- Einige Bleiverglasungen wurden im Laufe der Zeit neu angefertigt. Deren Zustand ist sehr gut, die Farben entsprechen aber nicht dem des Original-Bestandes.
- Kittfälze in Teilen bereits erneuert, teils aber ausgetrocknet und lose, bzw. bereits abgängig.
- Kitteinlagen innen an den unteren Kanten teils brüchig und lose.
- Zur Zeit der Besichtigung zwei defekte Scheiben.

- Alle beweglichen Teile werden gangbar gemacht.
- Der Fensterkitt wird erneuert. -> **Vorsicht Buntglasfenster!**
- Die Farbe wird komplett entfernt.
- Konstruktive Funktionen (z.B. Wassernut/Tropfnase) werden wieder hergestellt.
- Kondensatablauf wieder herstellen.
- Das Blech unterhalb der Schlagleiste wird erneuert.
- Metallteile werden nach Möglichkeit von Korrosion befreit und mit einem Korrosionsschutz versehen.
- ggf. Holz partiell erneuern.
- Windhaken nach historischem Vorbild erneuern.

- Kittfälze zu 50 bis 70 % entfernen, freigelegte Rahmentteile mit Leinöl-Firnis vorbehandeln, neue (Leinöl-) Kittfälze anlegen.
- Lüftungsklappen gangbar machen.
- Kitteinlagen innen prüfen, losen Kitt entfernen, verbleibenden Kitt grundieren (z.B. Leinöl-Firnis) und ergänzen.
- Defekte Scheiben gemäß Bestand in Farbe und Struktur erneuern.

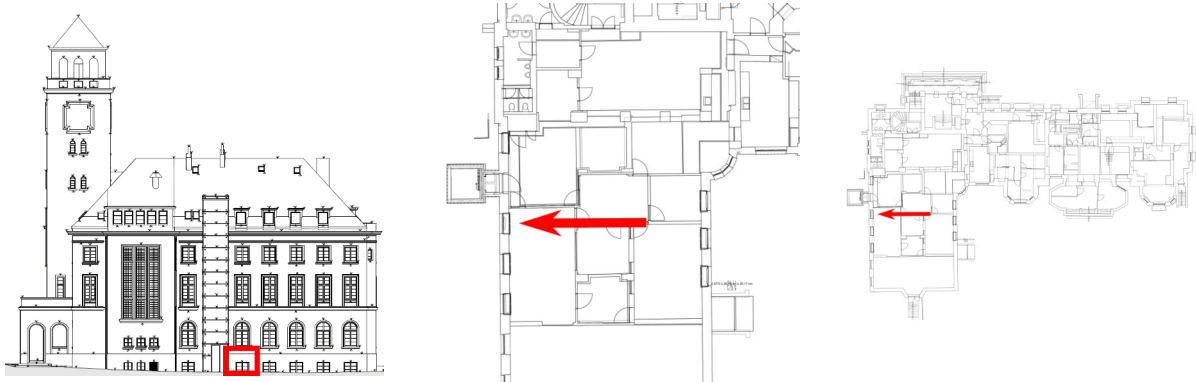
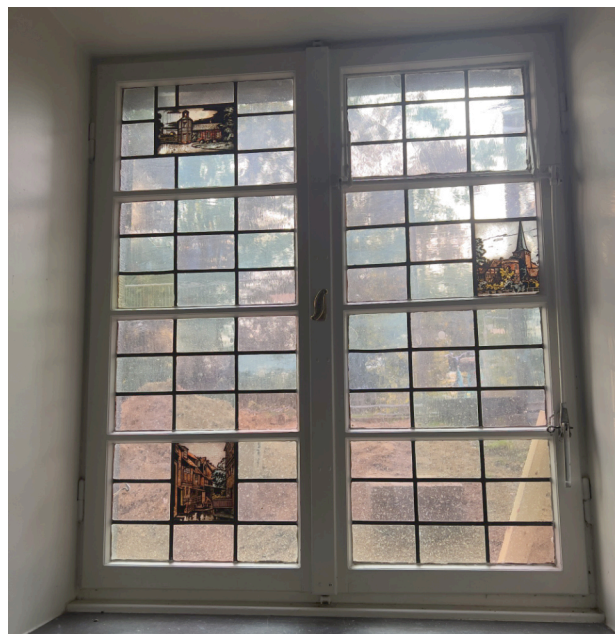
Fenster:	F 010	Bauteil:	Fenster
Geschoss:	Kellergeschoss	Gebäude:	Rathaus Neubau 1927

Abb. 53: Innenansicht vom Fenster.

- Westseite, Bleisubstanz dem Alter entsprechend gut und stabil, stellenweise durch Glasreparaturen durch Aufbiegen etwas beschädigt. Einige wenige gebrochene Bleiruten/Lötstellen. In drei Fenstern Lüftungsklappen 47 x 30 cm,, die sich nicht mehr öffnen und/oder schließen lassen.
- Einige Bleiverglasungen wurden im Laufe der Zeit neu angefertigt. Deren Zustand ist sehr gut, die Farben entsprechen aber nicht dem des Original-Bestandes.
- Kittfälze in Teilen bereits erneuert, teils aber ausgetrocknet und lose, bzw. bereits abgängig.
- Kitteinlagen innen an den unteren Kanten teils brüchig und lose.
- Zur Zeit der Besichtigung zwei defekte Scheiben.

- Alle beweglichen Teile werden gangbar gemacht.
- Der Fensterkitt wird erneuert. -> **Vorsicht Buntglasfenster!**
- Die Farbe wird komplett entfernt.
- Konstruktive Funktionen (z.B. Wassernut/Tropfnase) werden wieder hergestellt.
- Kondensatablauf wieder herstellen.
- Das Blech unterhalb der Schlagleiste wird erneuert.
- Metallteile werden nach Möglichkeit von Korrosion befreit und mit einem Korrosionsschutz versehen.
- ggf. Holz partiell erneuern.
- Windhaken nach historischem Vorbild erneuern.

- Kittfälze zu 50 bis 70 % entfernen, freigelegte Rahmentteile mit Leinöl-Firnis vorbehandeln, neue (Leinöl-) Kittfälze anlegen.
- Lüftungsklappen gangbar machen.
- Kitteinlagen innen prüfen, losen Kitt entfernen, verbleibenden Kitt grundieren (z.B. Leinöl-Firnis) und ergänzen.
- Defekte Scheiben gemäß Bestand in Farbe und Struktur erneuern.

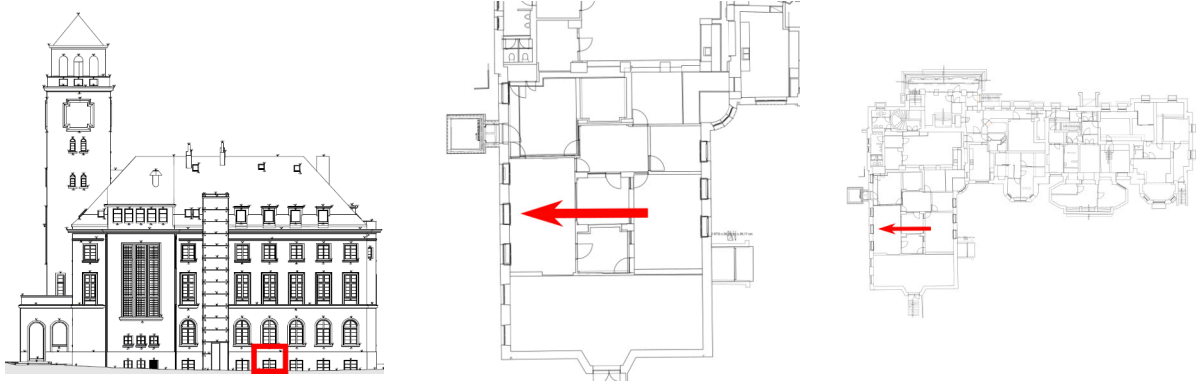
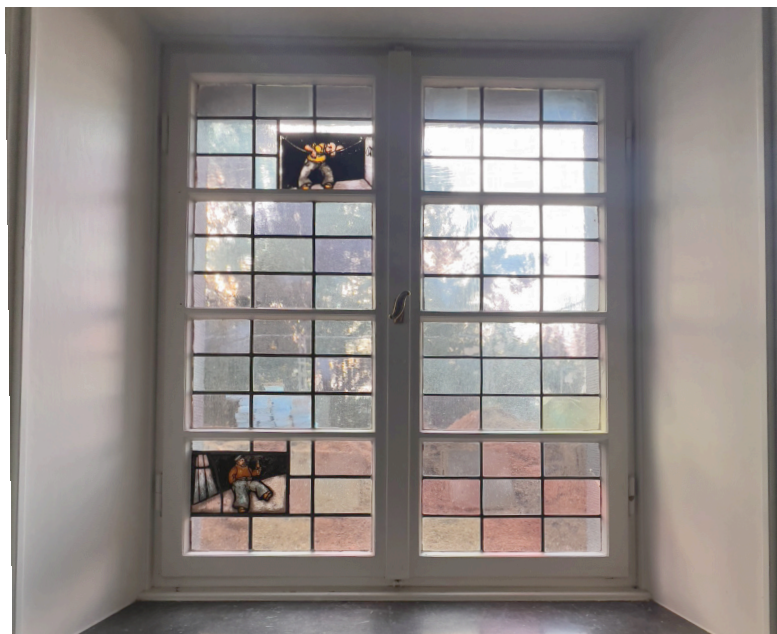
Fenster:	F 011	Bauteil:	Fenster
Geschoss:	Kellergeschoss	Gebäude:	Rathaus Neubau 1927

Abb. 54: Innenansicht vom Fenster.

- Westseite, Bleisubstanz dem Alter entsprechend gut und stabil, stellenweise durch Glasreparaturen durch Aufbiegen etwas beschädigt. Einige wenige gebrochene Bleiruten/Lötstellen. In drei Fenstern Lüftungsklappen 47 x 30 cm,, die sich nicht mehr öffnen und/oder schließen lassen.
- Einige Bleiverglasungen wurden im Laufe der Zeit neu angefertigt. Deren Zustand ist sehr gut, die Farben entsprechen aber nicht dem des Original-Bestandes.
- Kittfälze in Teilen bereits erneuert, teils aber ausgetrocknet und lose, bzw. bereits abgängig.
- Kitteinlagen innen an den unteren Kanten teils brüchig und lose.
- Zur Zeit der Besichtigung zwei defekte Scheiben.

- Alle beweglichen Teile werden gangbar gemacht.
- Der Fensterkitt wird erneuert. -> **Vorsicht Buntglasfenster!**
- Die Farbe wird komplett entfernt.
- Konstruktive Funktionen (z.B. Wassernut/Tropfnase) werden wieder hergestellt.
- Kondensatablauf wieder herstellen.
- Das Blech unterhalb der Schlagleiste wird erneuert.
- Metallteile werden nach Möglichkeit von Korrosion befreit und mit einem Korrosionsschutz versehen.
- Fehlstellen an den Wetterschenkeln ergänzen.
- Äußere Schlagleiste ggf. im unteren Bereich erneuern -> nach Abnahme der Anstriche überprüfen.
- ggf. Holz partiell erneuern.
- Windhaken nach historischem Vorbild erneuern.

- Kittfälze zu 50 bis 70 % entfernen, freigelegte Rahmentteile mit Leinöl-Firnis vorbehandeln, neue (Leinöl-) Kittfälze anlegen.
- Lüftungsklappen gangbar machen.
- Kitteinlagen innen prüfen, losen Kitt entfernen, verbleibenden Kitt grundieren (z.B. Leinöl-Firnis) und ergänzen.
- Defekte Scheiben gemäß Bestand in Farbe und Struktur erneuern.

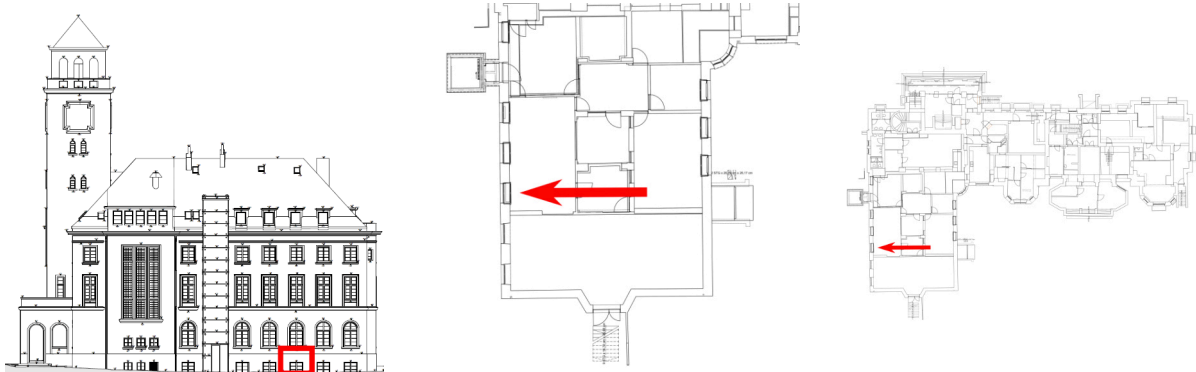
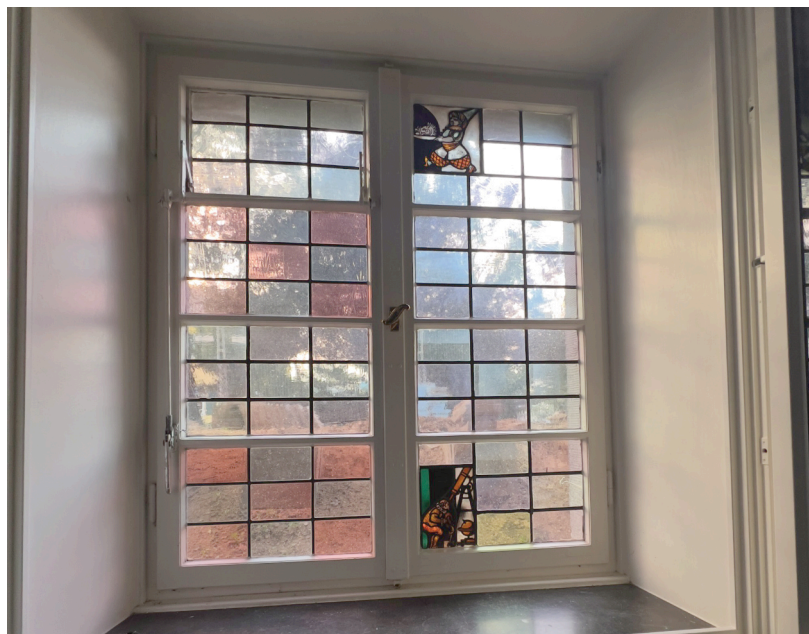
Fenster:	F 012	Bauteil:	Fenster
Geschoss:	Kellergeschoss	Gebäude:	Rathaus Neubau 1927

Abb. 55: Innenansicht vom Fenster.

- Westseite, Bleisubstanz dem Alter entsprechend gut und stabil, stellenweise durch Glasreparaturen durch Aufbiegen etwas beschädigt. Einige wenige gebrochene Bleiruten/Lötstellen. In drei Fenstern Lüftungsklappen 47 x 30 cm,, die sich nicht mehr öffnen und/oder schließen lassen.
- Einige Bleiverglasungen wurden im Laufe der Zeit neu angefertigt. Deren Zustand ist sehr gut, die Farben entsprechen aber nicht dem des Original-Bestandes.
- Kittfälze in Teilen bereits erneuert, teils aber ausgetrocknet und lose, bzw. bereits abgängig.
- Kitteinlagen innen an den unteren Kanten teils brüchig und lose.
- Zur Zeit der Besichtigung zwei defekte Scheiben.

- Alle beweglichen Teile werden gangbar gemacht.
- Der Fensterkitt wird erneuert. -> **Vorsicht Buntglasfenster!**
- Die Farbe wird komplett entfernt.
- Konstruktive Funktionen (z.B. Wassernut/Tropfnase) werden wieder hergestellt.
- Kondensatablauf wieder herstellen.
- Das Blech unterhalb der Schlagleiste wird erneuert.
- Metallteile werden nach Möglichkeit von Korrosion befreit und mit einem Korrosionsschutz versehen.
- ggf. Holz partiell erneuern.
- Windhaken nach historischem Vorbild erneuern.

- Kittfälze zu 50 bis 70 % entfernen, freigelegte Rahmenteile mit Leinöl-Firnis vorbehandeln, neue (Leinöl-) Kittfälze anlegen.
- Lüftungsklappen gangbar machen.
- Kitteinlagen innen prüfen, losen Kitt entfernen, verbleibenden Kitt grundieren (z.B. Leinöl-Firnis) und ergänzen.
- Defekte Scheiben gemäß Bestand in Farbe und Struktur erneuern.

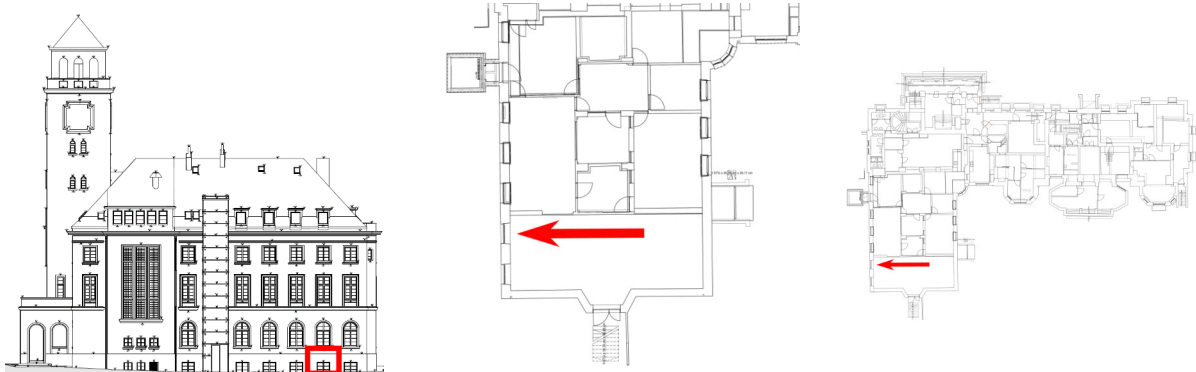
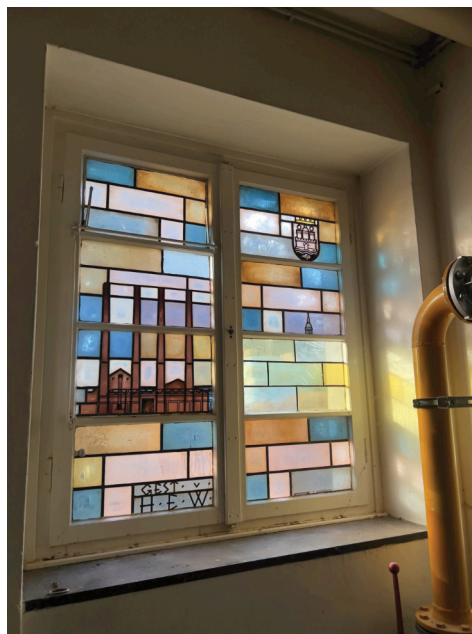
Fenster:	F 013	Bauteil:	Fenster
Geschoss:	Kellergeschoss	Gebäude:	Rathaus Neubaus 1927

Abb. 56: Innenansicht vom Fenster.

Glasreparaturen durch Aufbiegen etwas beschädigt. Einige wenige gebrochene Bleiruten/Lötstellen. In drei Fenstern Lüftungsklappen 47 x 30 cm,, die sich nicht mehr öffnen und/oder schließen lassen.

- Alle beweglichen Teile werden gangbar gemacht.
- Der Fensterkitt wird erneuert. -> **Vorsicht Buntglasfenster!**
- Die Farbe wird komplett entfernt.
- Konstruktive Funktionen (z.B. Wassernut/Tropfnase) werden wieder hergestellt.
- Kondensatablauf wieder herstellen.
- Das Blech unterhalb der Schlagleiste wird erneuert.
- Metallteile werden nach Möglichkeit von Korrosion befreit und mit einem Korrosionsschutz versehen.
- Äußere Schlagleiste ggf. im unteren Bereich erneuern -> nach Abnahme der Anstriche überprüfen.
- ggf. Holz partiell erneuern.
- Windhaken nach historischem Vorbild erneuern.

- Kittfälze zu 50 bis 70 % entfernen, freigelegte Rahmentteile mit Leinöl-Firnis vorbehandeln, neue (Leinöl-) Kittfälze anlegen.
- Lüftungsklappen gangbar machen.
- Kitteinlagen innen prüfen, losen Kitt entfernen, verbleibenden Kitt grundieren (z.B. Leinöl-Firnis) und ergänzen.
- Defekte Scheiben gemäß Bestand in Farbe und Struktur erneuern.

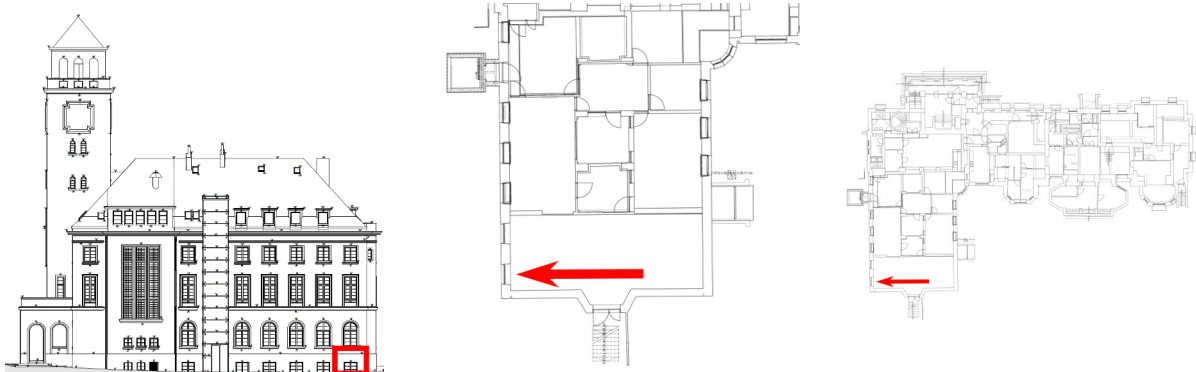
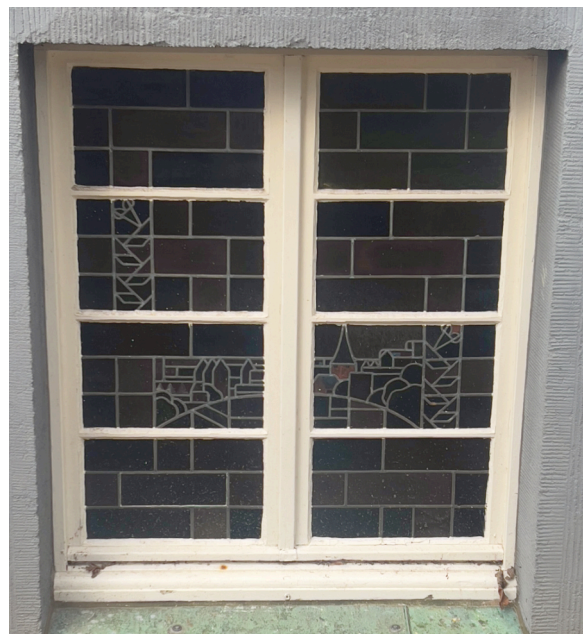
Fenster:	F 014	Bauteil:	Fenster
Geschoss:	Kellergeschoss	Gebäude:	Rathaus Neubau 1927

Abb. 57: Außenansicht vom Fenster.

- Es ist von den allgemeinen Schäden, die auch bei den anderen Fenstern vorhanden sind auszugehen.
- Das Fenster war von innen nicht erreichbar. Die Funktion konnte nicht überprüft werden.

- Westseite, Bleisubstanz dem Alter entsprechend gut und stabil, stellenweise durch Glasreparaturen durch Aufbiegen etwas beschädigt. Einige wenige gebrochene Bleiruten/ Lötstellen. In drei Fenstern Lüftungsklappen 47 x 30 cm,, die sich nicht mehr öffnen und/ oder schließen lassen.
- Einige Bleiverglasungen wurden im Laufe der Zeit neu angefertigt. Deren Zustand ist sehr gut, die Farben entsprechen aber nicht dem des Original-Bestandes.
- Kittfälze in Teilen bereits erneuert, teils aber ausgetrocknet und lose, bzw. bereits abgängig.
- Kitteinlagen innen an den unteren Kanten teils brüchig und lose.
- Zur Zeit der Besichtigung zwei defekte Scheiben.

- Der Fensterkitt wird erneuert. -> **Vorsicht Buntglasfenster!**
- Die Farbe wird komplett entfernt.
- Konstruktive Funktionen (z.B. Wassernut/Tropfnase) werden wieder hergestellt.
- Kondensatablauf wieder herstellen.
- Das Blech unterhalb der Schlagleiste wird erneuert.
- Metallteile werden nach Möglichkeit von Korrosion befreit und mit einem Korrosionsschutz versehen.
- ggf. Holz partiell erneuern.
- ggf. Windhaken nach historischem Vorbild erneuern.

- Kittfälze zu 50 bis 70 % entfernen, freigelegte Rahmenteile mit Leinöl-Firnis vorbehandeln, neue (Leinöl-) Kittfälze anlegen.
- Lüftungsklappen gangbar machen.
- Kitteinlagen innen prüfen, losen Kitt entfernen, verbleibenden Kitt grundieren (z.B. Leinöl-Firnis) und ergänzen.
- Defekte Scheiben gemäß Bestand in Farbe und Struktur erneuern.

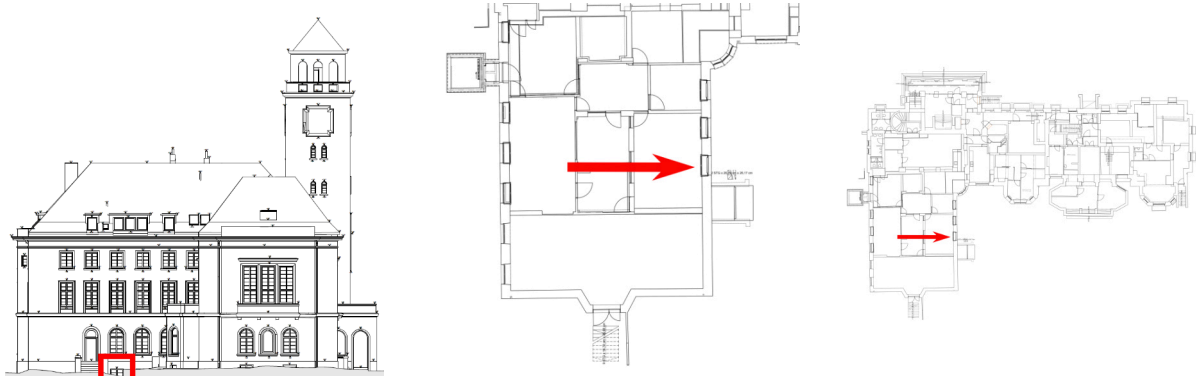
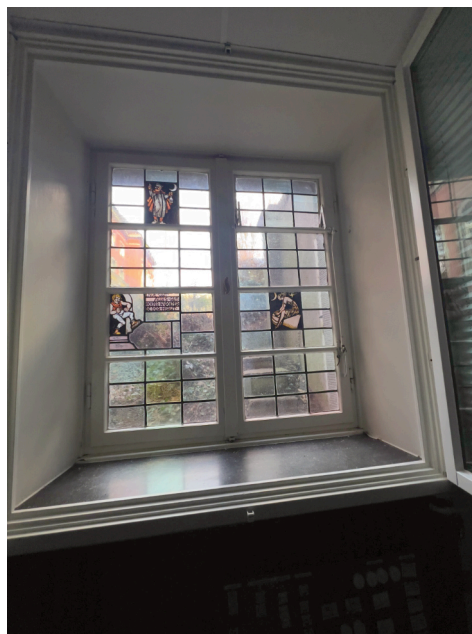
Fenster:	F 015	Bauteil:	Fenster
Geschoss:	Kellergeschoss	Gebäude:	Rathaus Neubau 1927

Abb. 58: Innenansicht vom Fenster

- Alle beweglichen Teile werden gangbar gemacht.
- Der Fensterkitt wird erneuert. -> **Vorsicht Buntglasfenster!**
- Die Farbe wird komplett entfernt.
- Konstruktive Funktionen (z.B. Wassernut/Tropfnase) werden wieder hergestellt.
- Kondensatablauf wieder herstellen.
- Das Blech unterhalb der Schlagleiste wird erneuert.
- Metallteile werden nach Möglichkeit von Korrosion befreit und mit einem Korrosionsschutz versehen.
- ggf. Holz partiell erneuern.
- Windhaken nach historischem Vorbild erneuern.

- Kittfälze zu 50 bis 70 % entfernen, freigelegte Rahmentteile mit Leinöl-Firnis vorbehandeln, neue (Leinöl-) Kittfälze anlegen.
- Lüftungsklappen gangbar machen.
- Kitteinlagen innen prüfen, losen Kitt entfernen, verbleibenden Kitt grundieren (z.B. Leinöl-Firnis) und ergänzen.
- Defekte Scheiben gemäß Bestand in Farbe und Struktur erneuern.

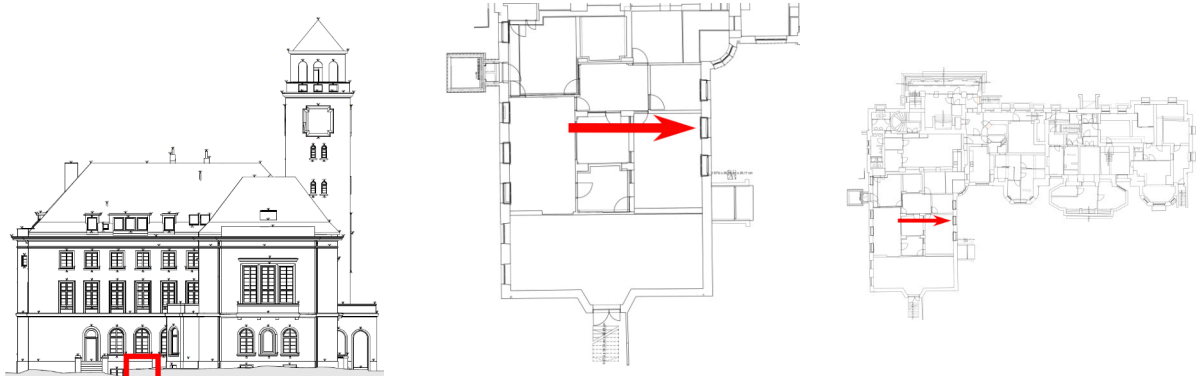
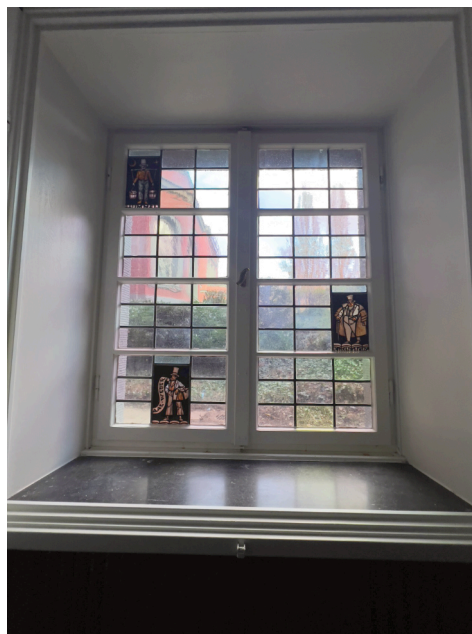
Fenster:	F 016	Bauteil:	Fenster
Geschoss:	Kellergeschoss	Gebäude:	Rathaus Neubau 1927

Abb. 59: Innenansicht vom Fenster.

- Kittfälze zu 50 bis 70 % entfernen, freigelegte Rahmenteile mit Leinöl-Firnis vorbehandeln, neue (Leinöl-) Kittfälze anlegen.
- Lüftungsklappen gangbar machen.
- Kitteinlagen innen prüfen, losen Kitt entfernen, verbleibenden Kitt grundieren (z.B. Leinöl-Firnis) und ergänzen.
- Defekte Scheiben gemäß Bestand in Farbe und Struktur erneuern.

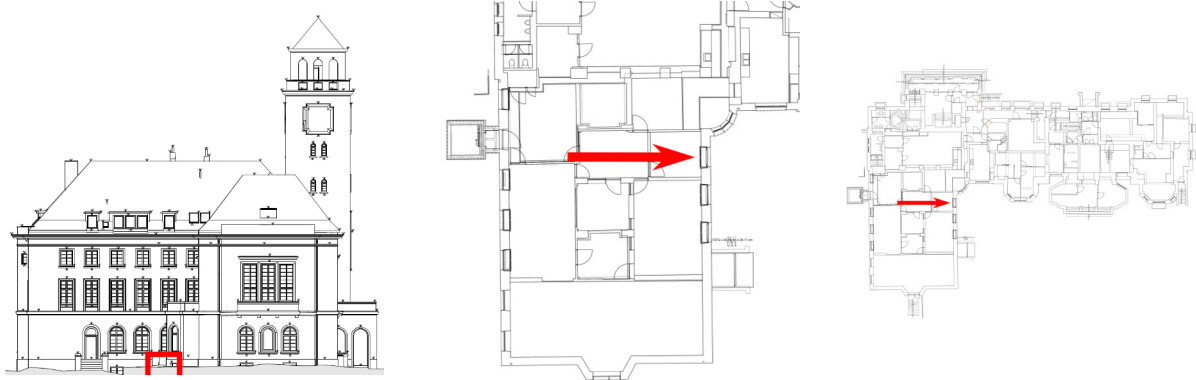
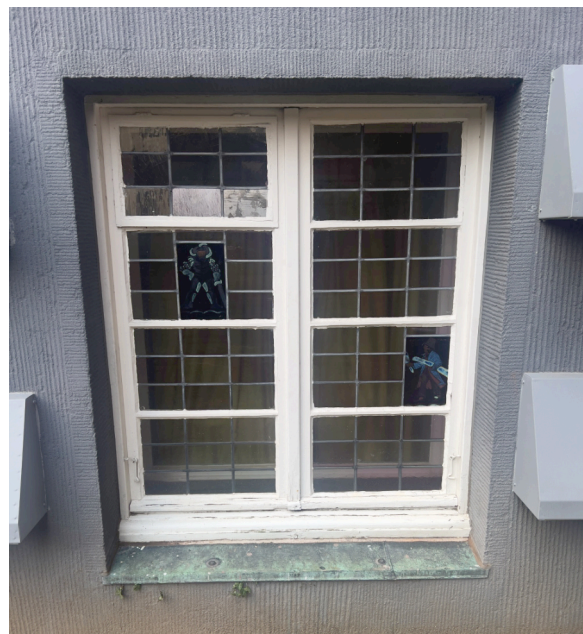
Fenster:	F 017	Bauteil:	Fenster
Geschoss:	Kellergeschoss	Gebäude:	Rathaus Neubau 1927

Abb. 60: Innenansicht vom Fenster.

- Kittfälze zu 50 bis 70 % entfernen, freigelegte Rahmenteile mit Leinöl-Firnis vorbehandeln, neue (Leinöl-) Kittfälze anlegen.
- Lüftungsklappen gangbar machen.
- Kitteinlagen innen prüfen, losen Kitt entfernen, verbleibenden Kitt grundieren (z.B. Leinöl-Firnis) und ergänzen.
- Defekte Scheiben gemäß Bestand in Farbe und Struktur erneuern.

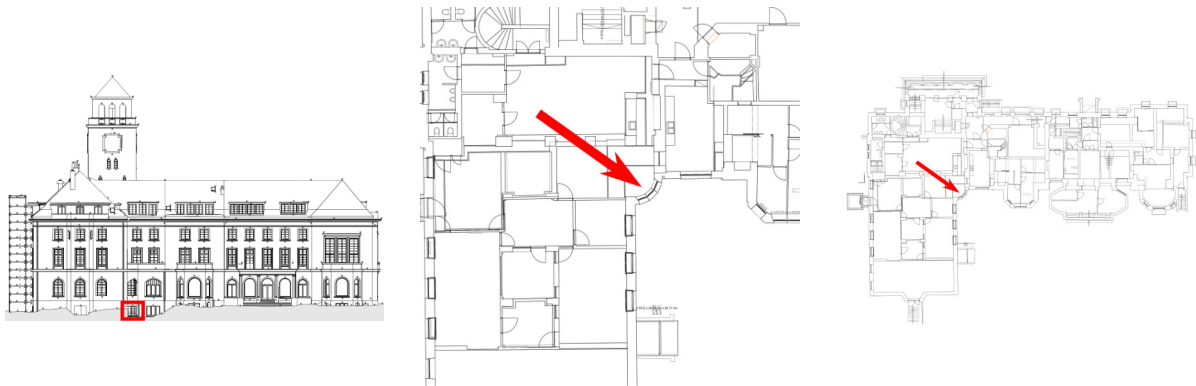
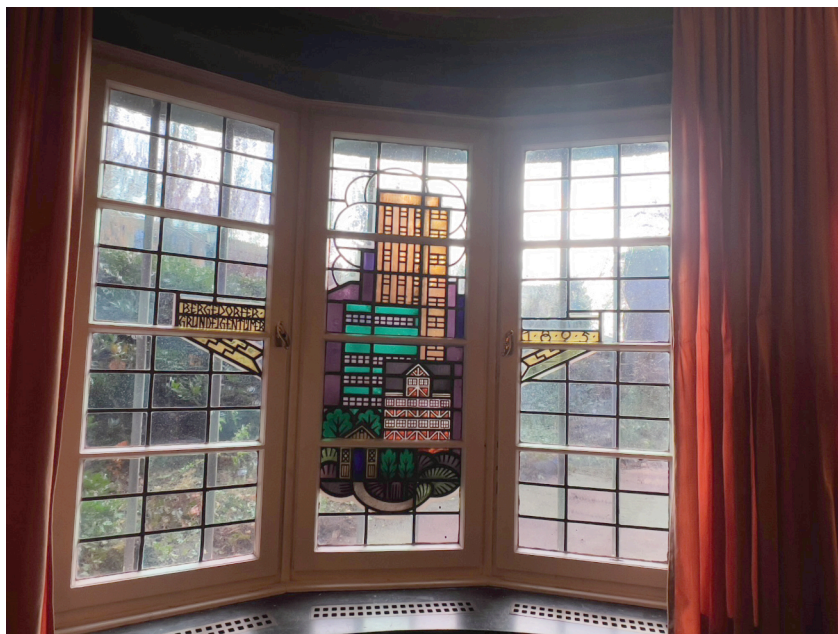
Fenster:	F 018	Bauteil:	Fenster
Geschoss:	Kellergeschoss	Gebäude:	Rathaus Neubau 1927

Abb. 61: Innenansicht vom Fenster.

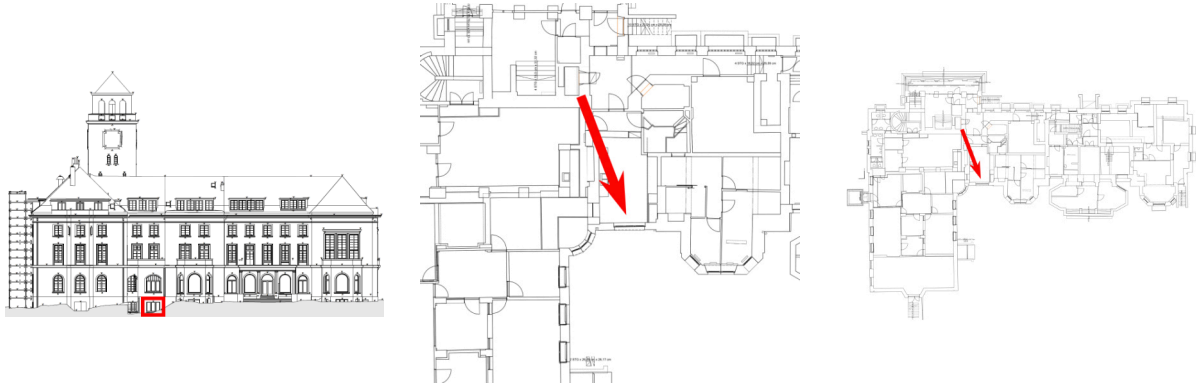
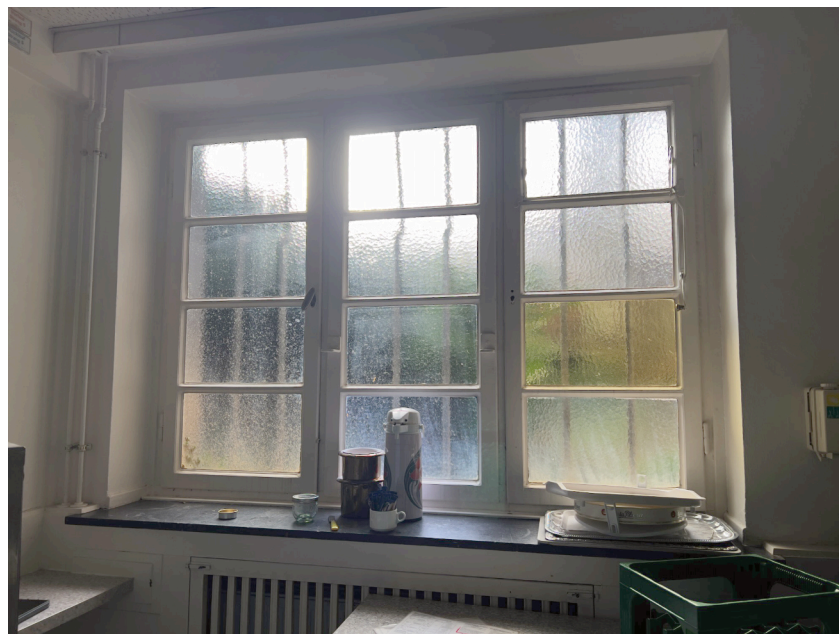
Fenster:	F 019	Bauteil:	Fenster
Geschoss:	Kellergeschoss	Gebäude:	Rathaus Neubau 1927

Abb. 62: Innenansicht vom Fenster.

- Alle beweglichen Teile werden gangbar gemacht.
- Der Fensterkitt wird erneuert.
- Die Farbe wird komplett entfernt.
- Konstruktive Funktionen (z.B. Wassernut/Tropfnase) werden wieder hergestellt.
- Kondensatablauf wieder herstellen.
- Das Blech unterhalb der Schlagleiste wird erneuert.
- Metallteile werden nach Möglichkeit von Korrosion befreit und mit einem Korrosionsschutz versehen.
- ggf. Holz partiell erneuern.
- Olive nach historischem Vorbild ergänzen.
- Windhaken nach historischem Vorbild ergänzen.

- Pflanzen stark zurückschneiden.
- ggf. muss das Fenster ausgebaut werden.
- Der mittlere Flügel ist fest und muss evtl. für die Bearbeitung demontiert werden.

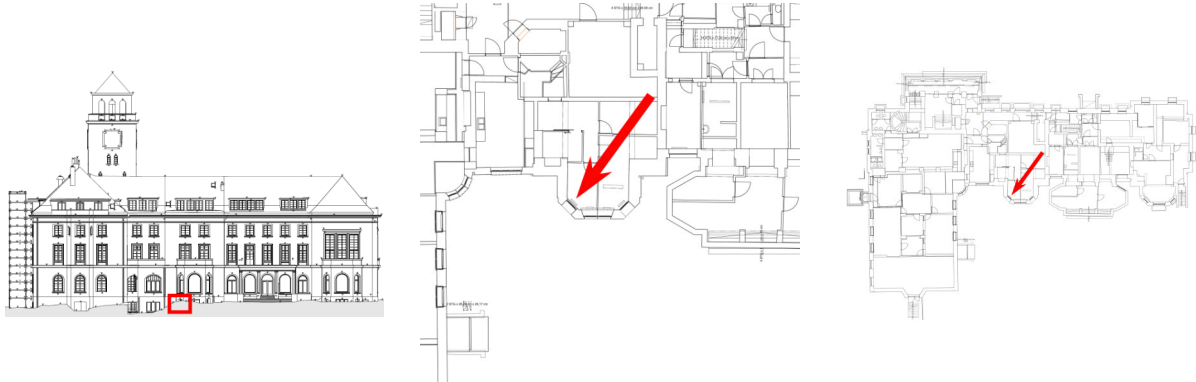
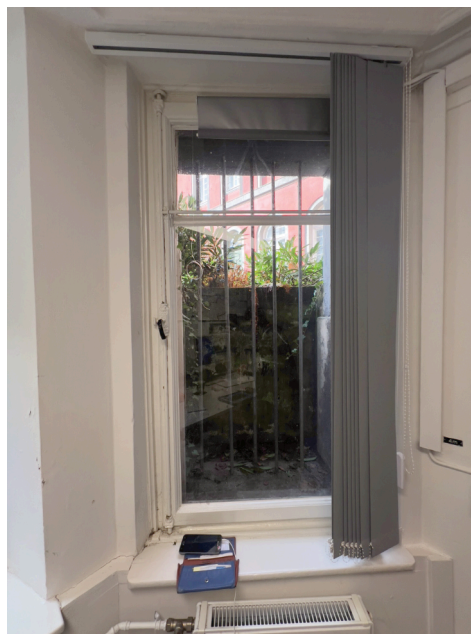
Fenster:	F 020	Bauteil:	Fenster
Geschoss:	Kellergeschoss	Gebäude:	Messtorffsche Villa 1899

Abb. 63: Innenansicht vom Fenster.

- Alle beweglichen Teile werden gangbar gemacht.
- Der Fensterkitt wird erneuert.
- Die Farbe wird komplett entfernt.
- Konstruktive Funktionen (z.B. Wassernut/Tropfnase) werden wieder hergestellt.
- Metallteile werden nach Möglichkeit von Korrosion befreit und mit einem Korrosionsschutz versehen.
- ggf. Holz partiell erneuern.

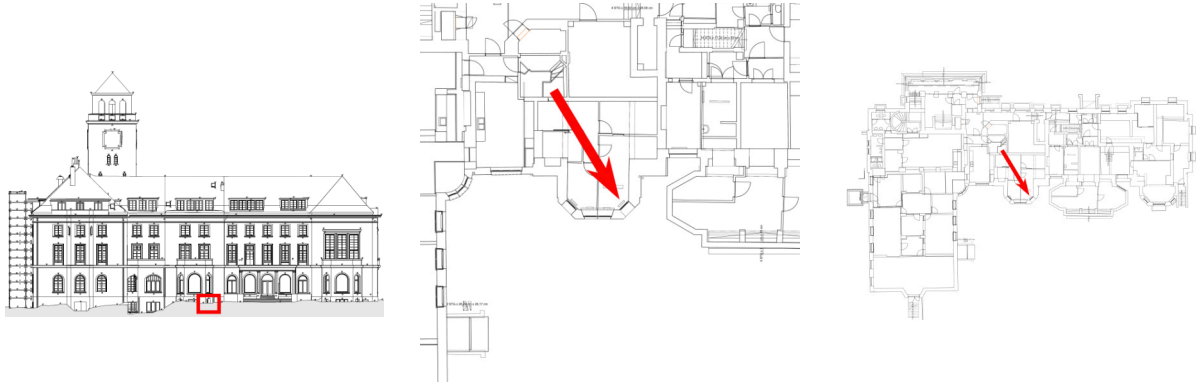
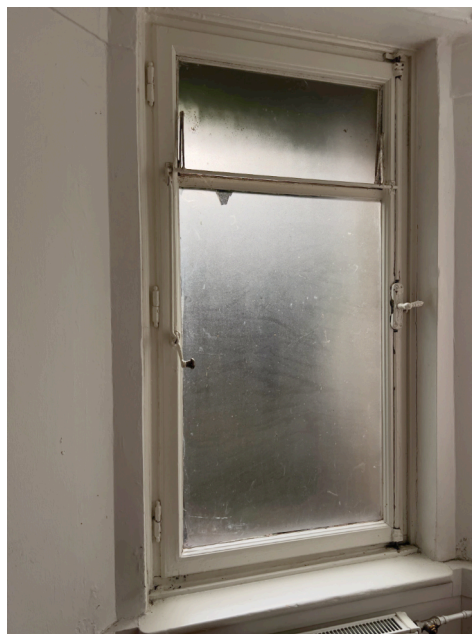
Fenster:	F 023	Bauteil:	Fenster
Geschoss:	Kellergeschoss	Gebäude:	Messtorffsche Villa 1899

Abb. 64: Innenansicht vom Fenster.

- Alle beweglichen Teile werden gangbar gemacht.
- Der Fensterkitt wird erneuert.
- Die Farbe wird komplett entfernt.
- Konstruktive Funktionen (z.B. Wassernut/Tropfnase) werden wieder hergestellt.
- Metallteile werden nach Möglichkeit von Korrosion befreit und mit einem Korrosionsschutz versehen.
- ggf. Holz partiell erneuern.

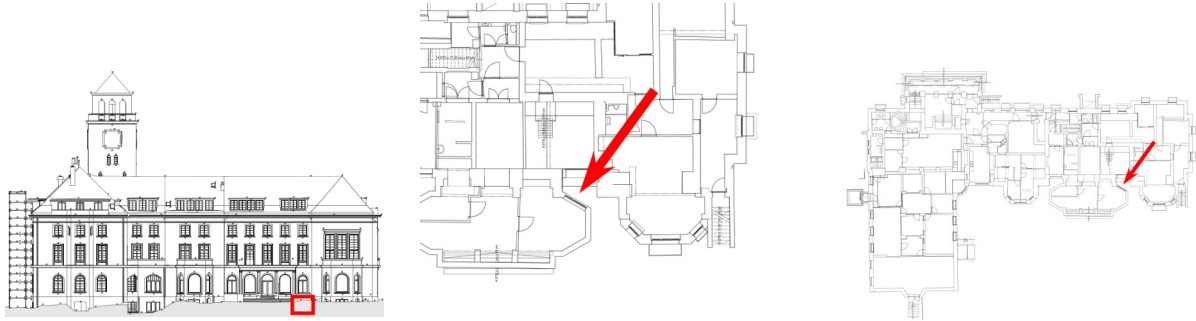
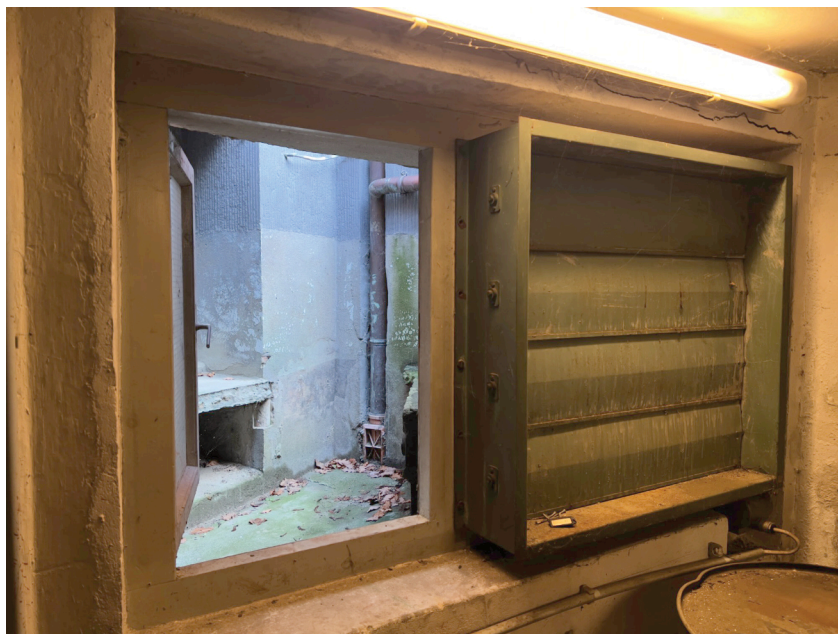
Fenster:	F XXX	Bauteil:	Fenster
Geschoss:	Kellergeschoss	Gebäude:	Rathaus Neubau 1927

Abb. 65: Innenansicht vom Fenster.

- Der Fensterkitt wird erneuert.
- Die Farbe wird komplett entfernt.
- Metallteile werden nach Möglichkeit von Korrosion befreit und mit einem Korrosionsschutz versehen.

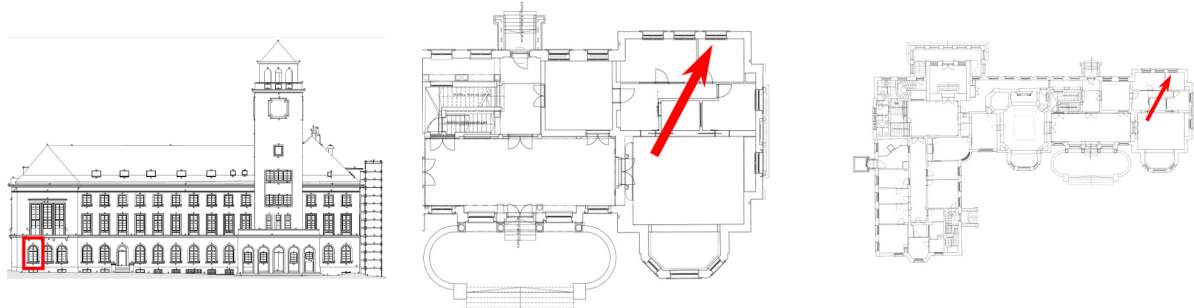
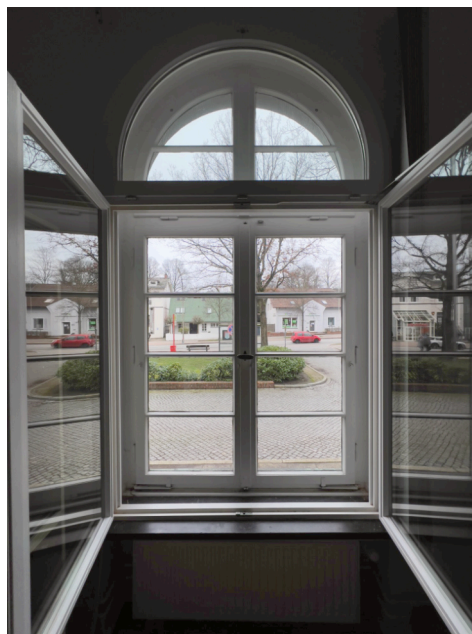
Fenster:	F 028	Bauteil:	Fenster
Geschoss:	Erdgeschoss	Gebäude:	Rathaus Neubau 1927

Abb. 66: Innenansicht vom Fenster.

- Alle beweglichen Teile werden gangbar gemacht.
- Der Fensterkitt wird erneuert.
- Die Farbe wird komplett entfernt.
- Konstruktive Funktionen (z.B. Wassernut/Tropfnase) werden wieder hergestellt.
- Das Blech unterhalb der Schlagleiste wird erneuert.
- Metallteile werden nach Möglichkeit von Korrosion befreit und mit einem Korrosionsschutz versehen.
- ggf. Holz partiell erneuern.
- Windhaken nach historischem Vorbild ersetzen.

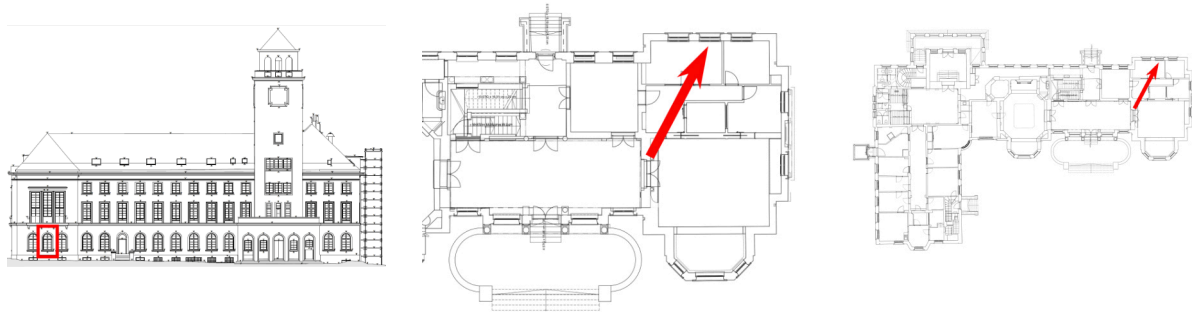
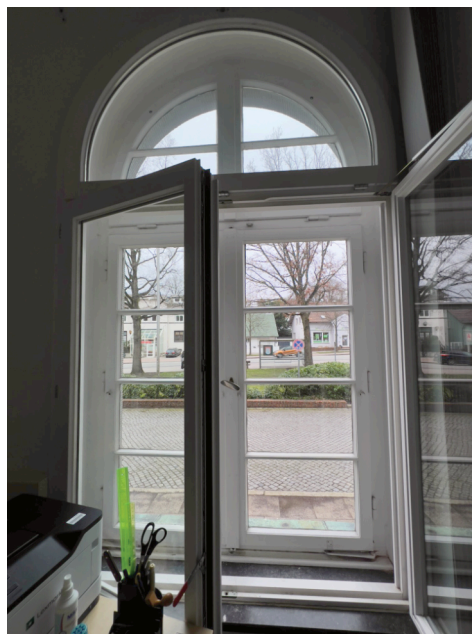
Fenster:	F 029	Bauteil:	Fenster
Geschoss:	Erdgeschoss	Gebäude:	Rathaus Neubau 1927

Abb. 67: Innenansicht vom Fenster.

- Alle beweglichen Teile werden gangbar gemacht.
- Der Fensterkitt wird erneuert.
- Die Farbe wird komplett entfernt.
- Konstruktive Funktionen (z.B. Wassernut/Tropfnase) werden wieder hergestellt.
- Das Blech unterhalb der Schlagleiste wird erneuert.
- Windhaken erneuern oder fehlende Teile ergänzen.
- Metallteile werden nach Möglichkeit von Korrosion befreit und mit einem Korrosionsschutz versehen.
- ggf. Holz partiell erneuern.
- Windhaken nach historischem Vorbild ersetzen.

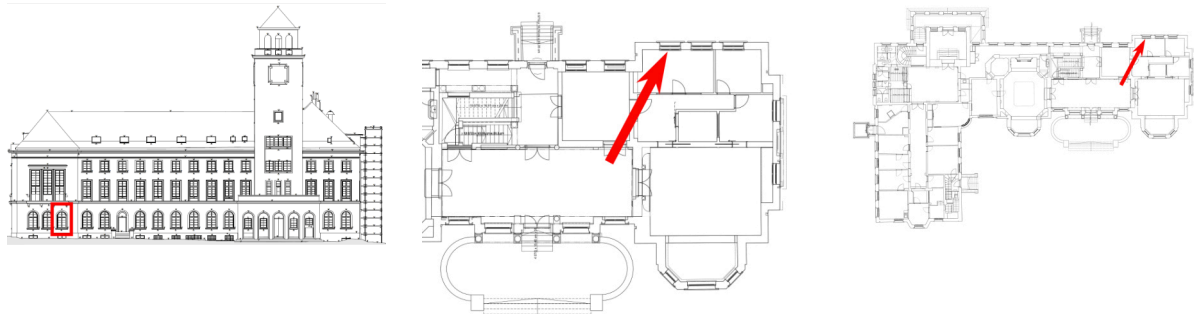
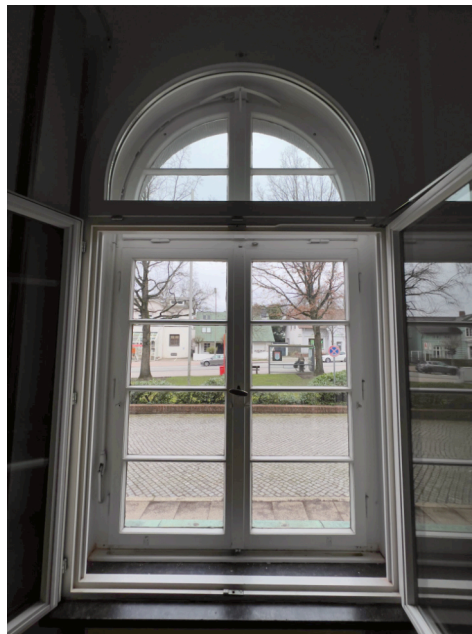
Fenster:	F 030	Bauteil:	Fenster
Geschoss:	Erdgeschoss	Gebäude:	Rathaus Neubau 1927

Abb. 68: Innenansicht vom Fenster.

- Alle beweglichen Teile werden gangbar gemacht.
- Der Fensterkitt wird erneuert.
- Die Farbe wird komplett entfernt.
- Konstruktive Funktionen (z.B. Wassernut/Tropfnase) werden wieder hergestellt.
- Das Blech unterhalb der Schlagleiste wird erneuert.
- Windhaken erneuern oder fehlende Teile ergänzen.
- Metallteile werden nach Möglichkeit von Korrosion befreit und mit einem Korrosionsschutz versehen.
- Der untere Bereich der Schlagleiste wird ggf. erneuert.
- Die Wetterschenkel der Flügel werden ggf. erneuert.
- ggf. Holz partiell erneuern.
- Windhaken nach historischem Vorbild ergänzen.

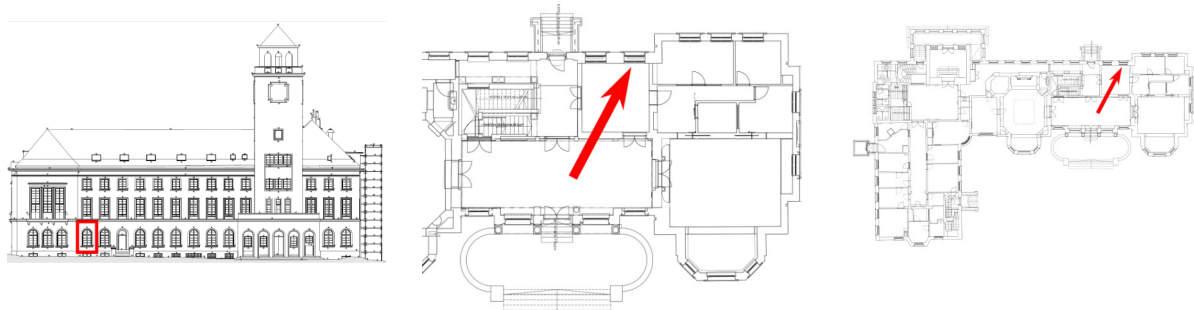
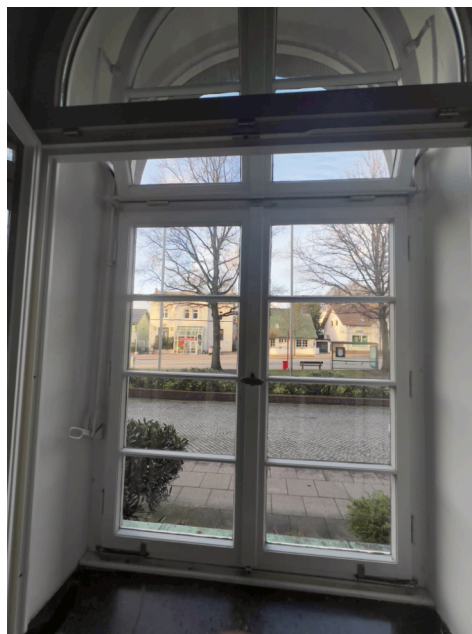
Fenster:	F 031	Bauteil:	Fenster
Geschoss:	Erdgeschoss	Gebäude:	Rathaus Neubau 1927

Abb. 69: Innenansicht vom Fenster.

- Alle beweglichen Teile werden gangbar gemacht.
- Der Fensterkitt wird erneuert.
- Die Farbe wird komplett entfernt.
- Konstruktive Funktionen (z.B. Wassernut/Tropfnase) werden wieder hergestellt.
- Kondensatablauf wieder herstellen.
- Das Blech unterhalb der Schlagleiste wird erneuert.
- Metallteile werden nach Möglichkeit von Korrosion befreit und mit einem Korrosionsschutz versehen.
- ggf. Holz partiell erneuern.
- Windhaken nach historischem Vorbild ersetzen.

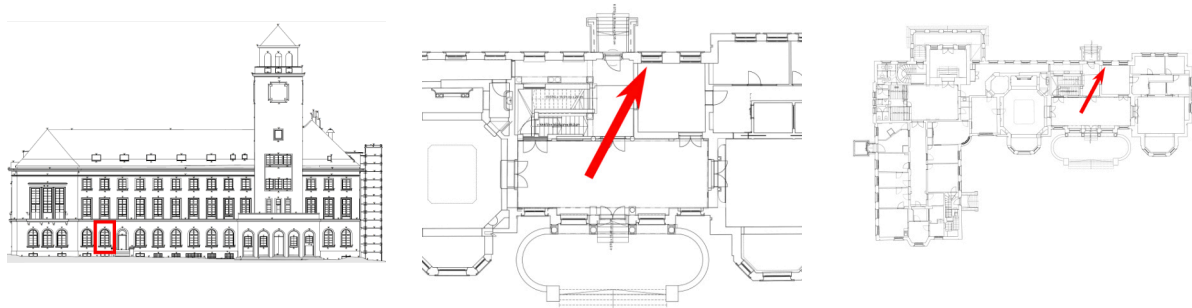
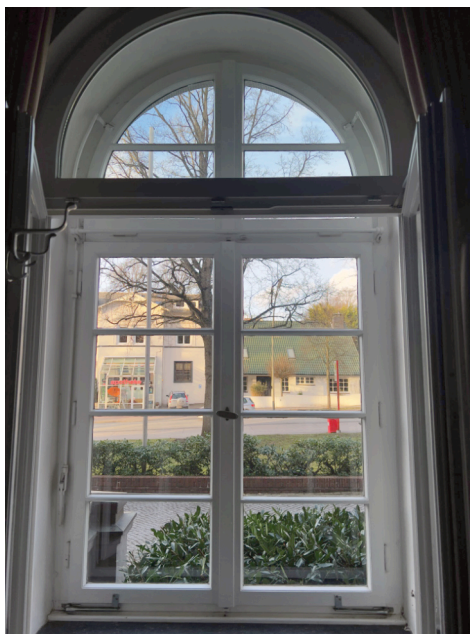
Fenster:	F 032	Bauteil:	Fenster
Geschoss:	Erdgeschoss	Gebäude:	Rathaus Neubau 1927

Abb. 70: Innenansicht vom Fenster.

- Alle beweglichen Teile werden gangbar gemacht.
- Der Fensterkitt wird erneuert.
- Die Farbe wird komplett entfernt.
- Konstruktive Funktionen (z.B. Wassernut/Tropfnase) werden wieder hergestellt.
- Kondensatablauf wieder herstellen.
- Das Blech unterhalb der Schlagleiste wird erneuert.
- Metallteile werden nach Möglichkeit von Korrosion befreit und mit einem Korrosionsschutz versehen.
- ggf. Holz partiell erneuern.
- Windhaken nach historischem Vorbild ersetzen.

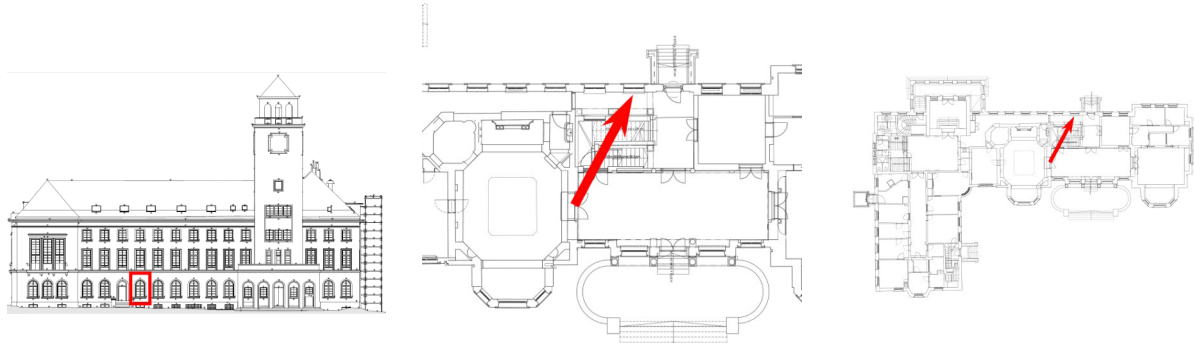
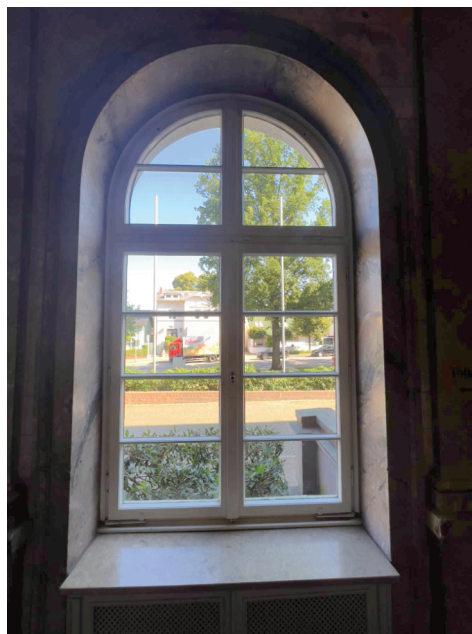
Fenster:	F 033	Bauteil:	Fenster
Geschoss:	Erdgeschoss	Gebäude:	Rathaus Neubau 1927

Abb. 71: Innenansicht vom Fenster.

- Alle beweglichen Teile werden gangbar gemacht.
- Der Fensterkitt wird erneuert.
- Die Farbe wird komplett entfernt.
- Konstruktive Funktionen (z.B. Wassernut/Tropfnase) werden wieder hergestellt.
- Kondensatablauf wieder herstellen.
- Das Blech unterhalb der Schlagleiste wird erneuert.
- Metallteile werden nach Möglichkeit von Korrosion befreit und mit einem Korrosionsschutz versehen.
- ggf. Holz partiell erneuern.
- Windhaken nach historischem Vorbild ersetzen.

- ggf. eine geeignete Olive montieren.
