**Untersuchungsbericht zum Zustand
der historischen Fenster
Rathaus Bergedorf**

Wendtorfer Straße 38
21029 Hamburg

Zeitraum der Untersuchung: Januar bis Juli 2024

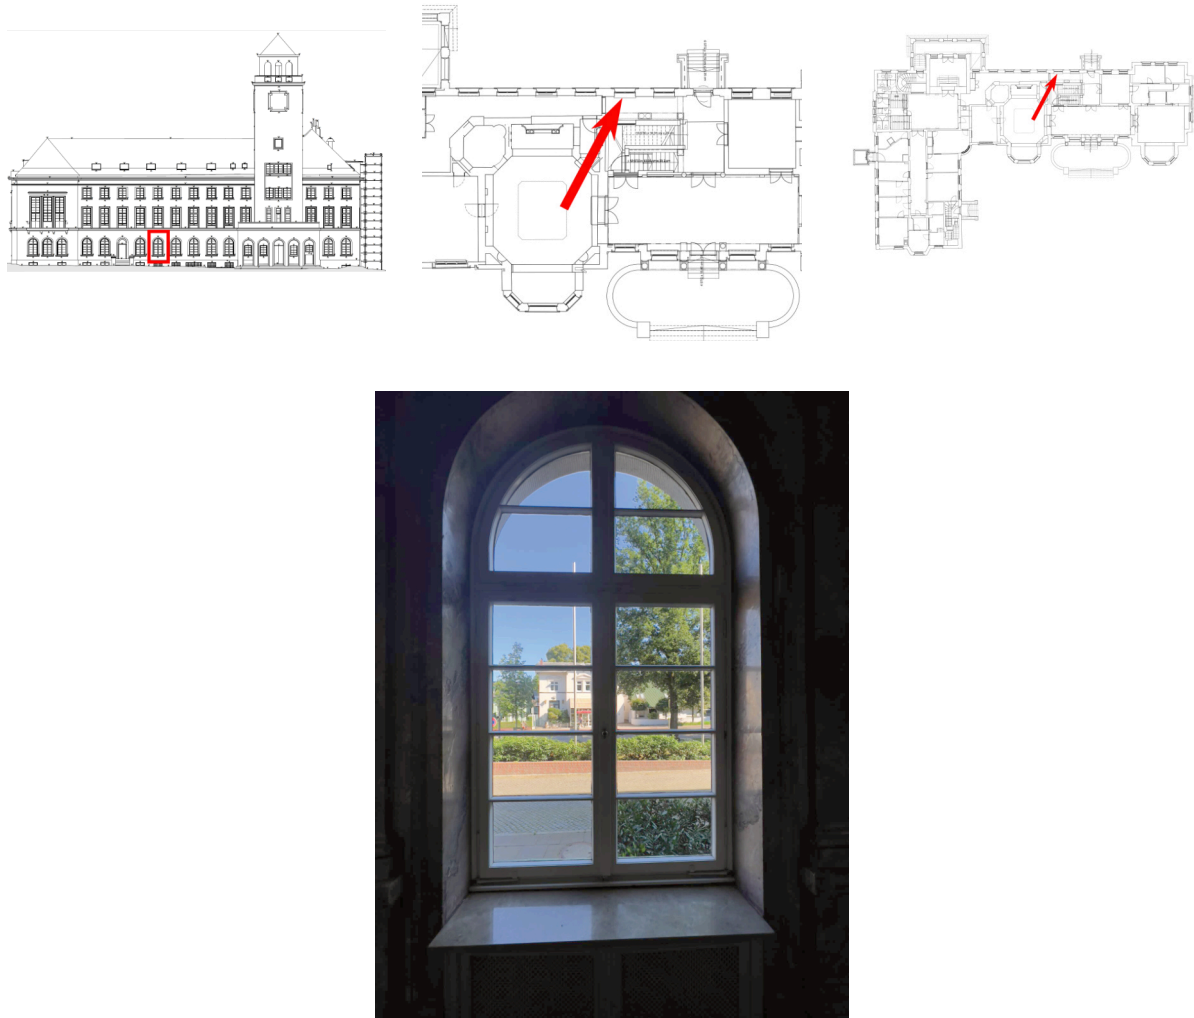
Fenster:	F 034	Bauteil:	Fenster
Geschoss:	Erdgeschoss	Gebäude:	Rathaus Neubau 1927

Abb. 72: Innenansicht vom Fenster.

- Alle beweglichen Teile werden gangbar gemacht.
- Der Fensterkitt wird erneuert.
- Die Farbe wird komplett entfernt.
- Konstruktive Funktionen (z.B. Wassernut/Tropfnase) werden wieder hergestellt.
- Kondensatablauf wieder herstellen.
- Das Blech unterhalb der Schlagleiste wird erneuert.
- Metallteile werden nach Möglichkeit von Korrosion befreit und mit einem Korrosionsschutz versehen.
- ggf. Holz partiell erneuern.
- Windhaken nach historischem Vorbild ersetzen.

- ggf. eine geeignete Olive montieren.

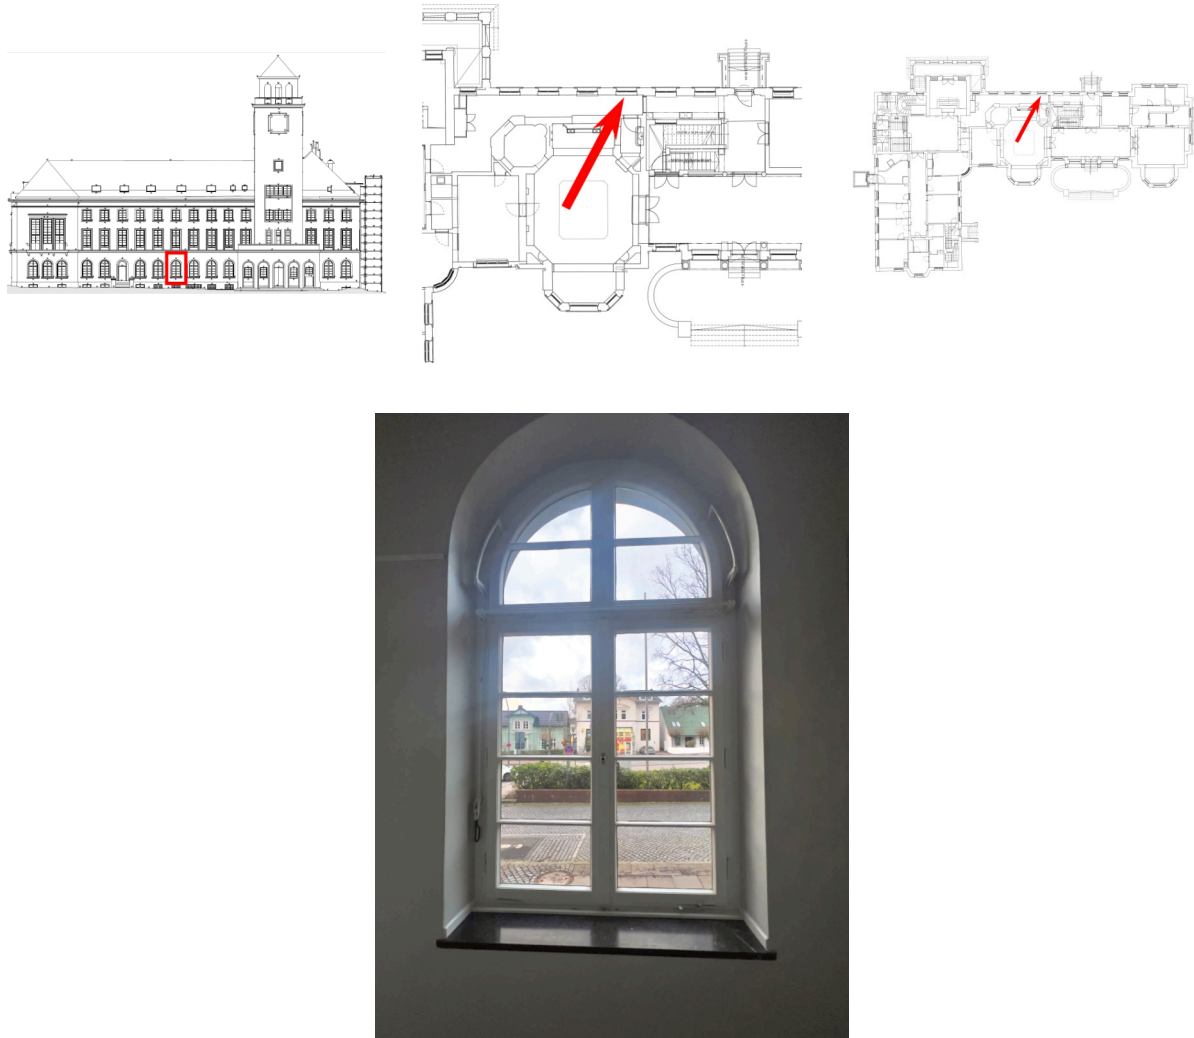
Fenster:	F 035	Bauteil:	Fenster
Geschoss:	Erdgeschoss	Gebäude:	Rathaus Neubau 1927

Abb. 73: Innenansicht vom Fenster.

- Alle beweglichen Teile werden gangbar gemacht.
- Der Fensterkitt wird erneuert.
- Die Farbe wird komplett entfernt.
- Konstruktive Funktionen (z.B. Wassernut/Tropfnase) werden wieder hergestellt.
- Das Blech unterhalb der Schlagleiste wird erneuert.
- Metallteile werden nach Möglichkeit von Korrosion befreit und mit einem Korrosionsschutz versehen.
- ggf. Holz partiell erneuern.
- Windhaken nach historischem Vorbild ergänzen.

- ggf. eine geeignete Olive montieren.

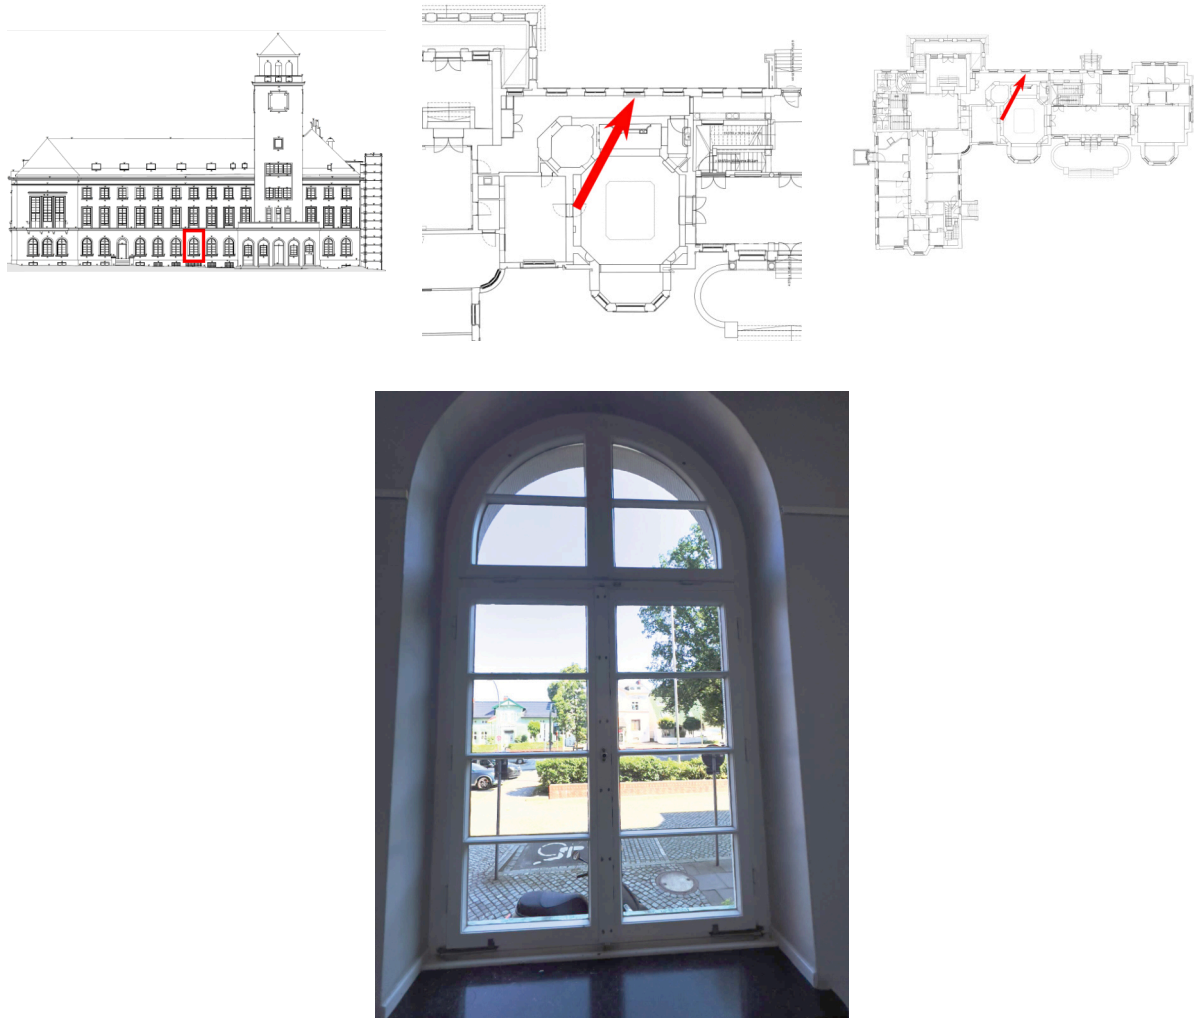
Fenster:	F 036	Bauteil:	Fenster
Geschoss:	Erdgeschoss	Gebäude:	Rathaus Neubau 1927

Abb. 74: Innenansicht vom Fenster.

- Alle beweglichen Teile werden gangbar gemacht.
- Der Fensterkitt wird erneuert.
- Die Farbe wird komplett entfernt.
- Konstruktive Funktionen (z.B. Wassernut/Tropfnase) werden wieder hergestellt.
- Kondensatablauf wieder herstellen.
- Das Blech unterhalb der Schlagleiste wird erneuert.
- Metallteile werden nach Möglichkeit von Korrosion befreit und mit einem Korrosionsschutz versehen.
- Holzablösungen durch verklebte Farbe ggf. verleimen.
- ggf. Holz partiell erneuern.
- Windhaken nach historischem Vorbild ersetzen.

- ggf. eine geeignete Olive montieren.

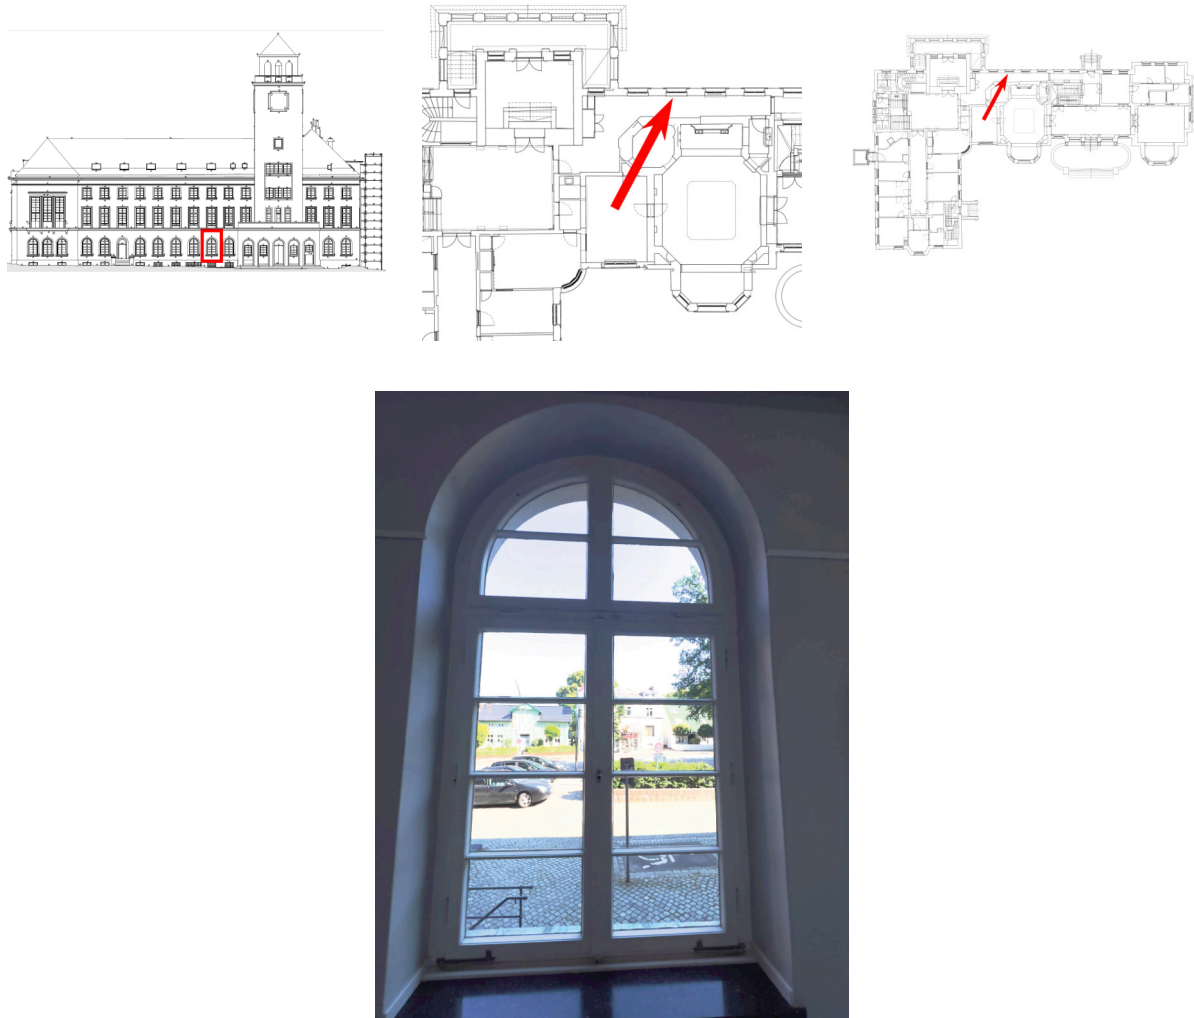
Fenster:	F 037	Bauteil:	Fenster
Geschoss:	Erdgeschoss	Gebäude:	Rathaus Neubau 1927

Abb. 75: Innenansicht vom Fenster.

- Alle beweglichen Teile werden gangbar gemacht.
- Der Fensterkitt wird erneuert.
- Die Farbe wird komplett entfernt.
- Konstruktive Funktionen (z.B. Wassernut/Tropfnase) werden wieder hergestellt.
- Kondensatablauf wieder herstellen.
- Das Blech unterhalb der Schlagleiste wird erneuert.
- Metallteile werden nach Möglichkeit von Korrosion befreit und mit einem Korrosionsschutz versehen.
- Holzablösungen durch verklebte Farbe ggf. verleimen.
- ggf. Holz partiell erneuern.
- Windhaken nach historischem Vorbild ersetzen.

- ggf. eine geeignete Olive montieren.

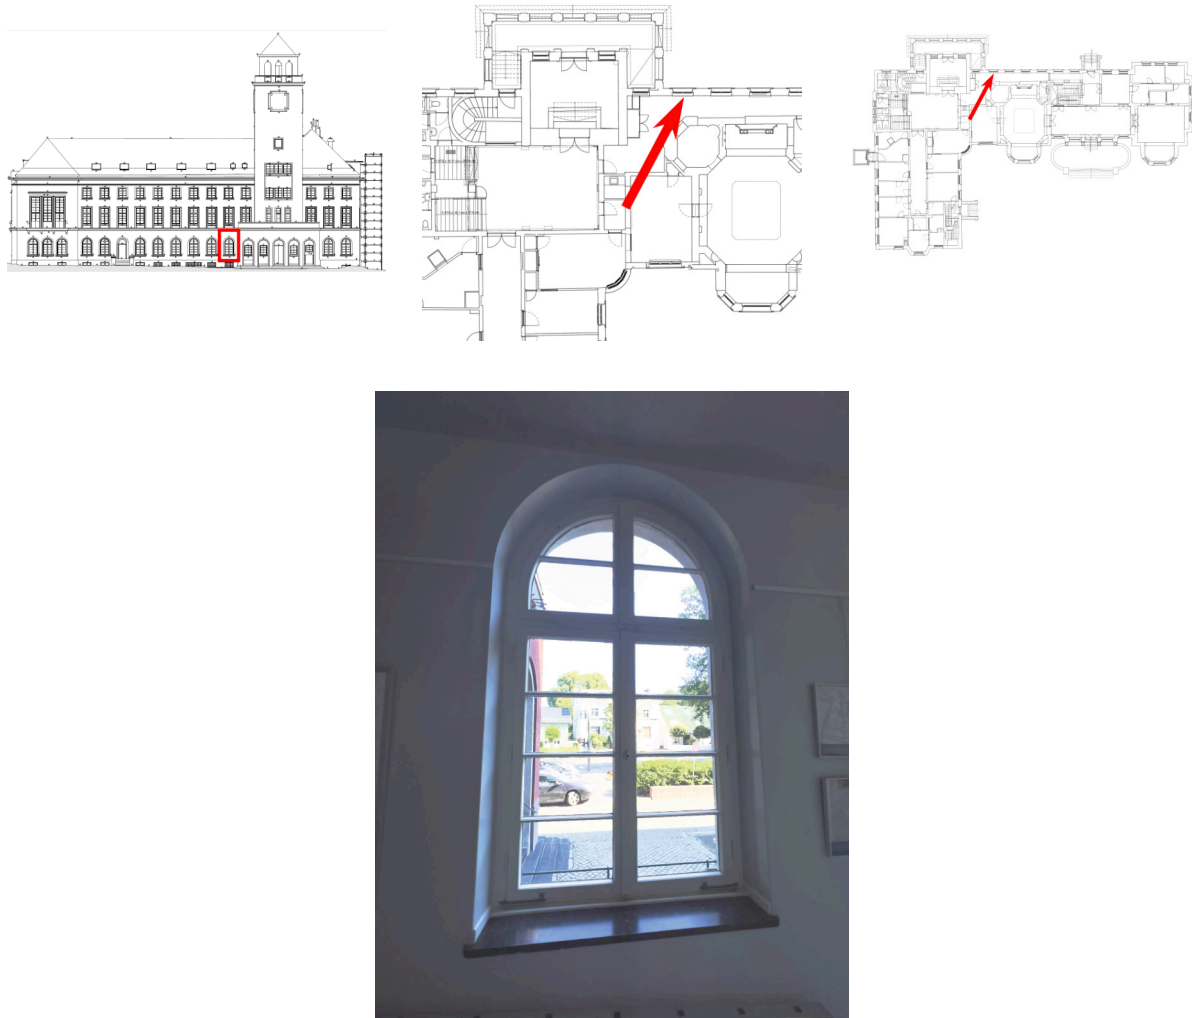
Fenster:	F 038	Bauteil:	Fenster
Geschoss:	Erdgeschoss	Gebäude:	Rathaus Neubau 1927

Abb. 76: Innenansicht vom Fenster.

- Keine Olive vorhanden. Mit Vierkantdrücker öffnen. Ist schwergängig.
- Blech unterhalb der äußeren Schlagleiste ist verbogen.
- Anstrich ist verwittert. Vereinzelte Farbablösungen.
- Farbverklebungen haben zu Holzablösungen geführt.
- Riss im Wetterschenkel vom rechten Flügel.
- Holz überprüfen -> ggf. partiell erneuern.
- Neuzeitliche Windhaken vorhanden.

- Alle beweglichen Teile werden gangbar gemacht.
- Der Fensterkitt wird erneuert.
- Die Farbe wird komplett entfernt.
- Konstruktive Funktionen (z.B. Wassernut/Tropfnase) werden wieder hergestellt.
- Kondensatablauf wieder herstellen.
- Das Blech unterhalb der Schlagleiste wird erneuert.
- Metallteile werden nach Möglichkeit von Korrosion befreit und mit einem Korrosionsschutz versehen.
- Holzablösungen durch verklebte Farbe ggf. verleimen.
- Riss im Wetterschenkel vom rechten Flügel verleimen oder Wetterschenkel erneuern.
- ggf. Holz partiell erneuern.
- Windhaken nach historischem Vorbild ersetzen.

- ggf. eine geeignete Olive montieren.

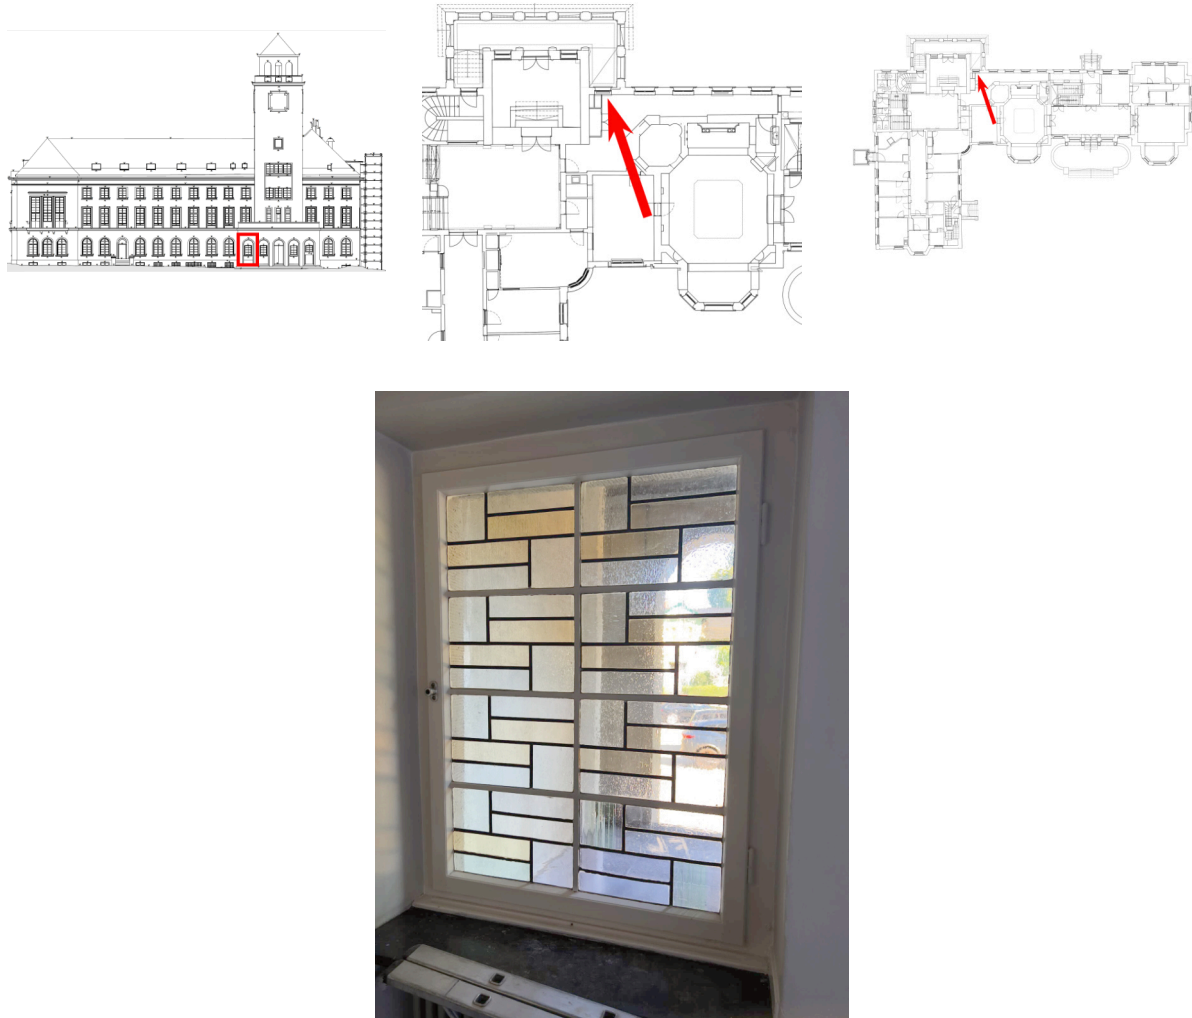
Fenster:	F 039	Bauteil:	Fenster
Geschoss:	Erdgeschoss	Gebäude:	Rathaus Neubau 1927

Abb. 77: Innenansicht vom Fenster.

Bleiverglasungen in gutem, stabilen Zustand. Lediglich einige Bleistege, die durch Reparaturen von Gläsern etwas beschädigt sind, sollten ausgekittet und etwas gerichtet werden.

- Alle beweglichen Teile werden gangbar gemacht.
- Der Fensterkitt wird erneuert. -> **Vorsicht Buntglasfenster!**
- Die Farbe wird komplett entfernt.
- Konstruktive Funktionen (z.B. Wassernut/Tropfnase) werden wieder hergestellt.
- Metallteile werden nach Möglichkeit von Korrosion befreit und mit einem Korrosionsschutz versehen.
- ggf. Holz partiell erneuern.
- Windhaken nach historischem Vorbild erneuern.

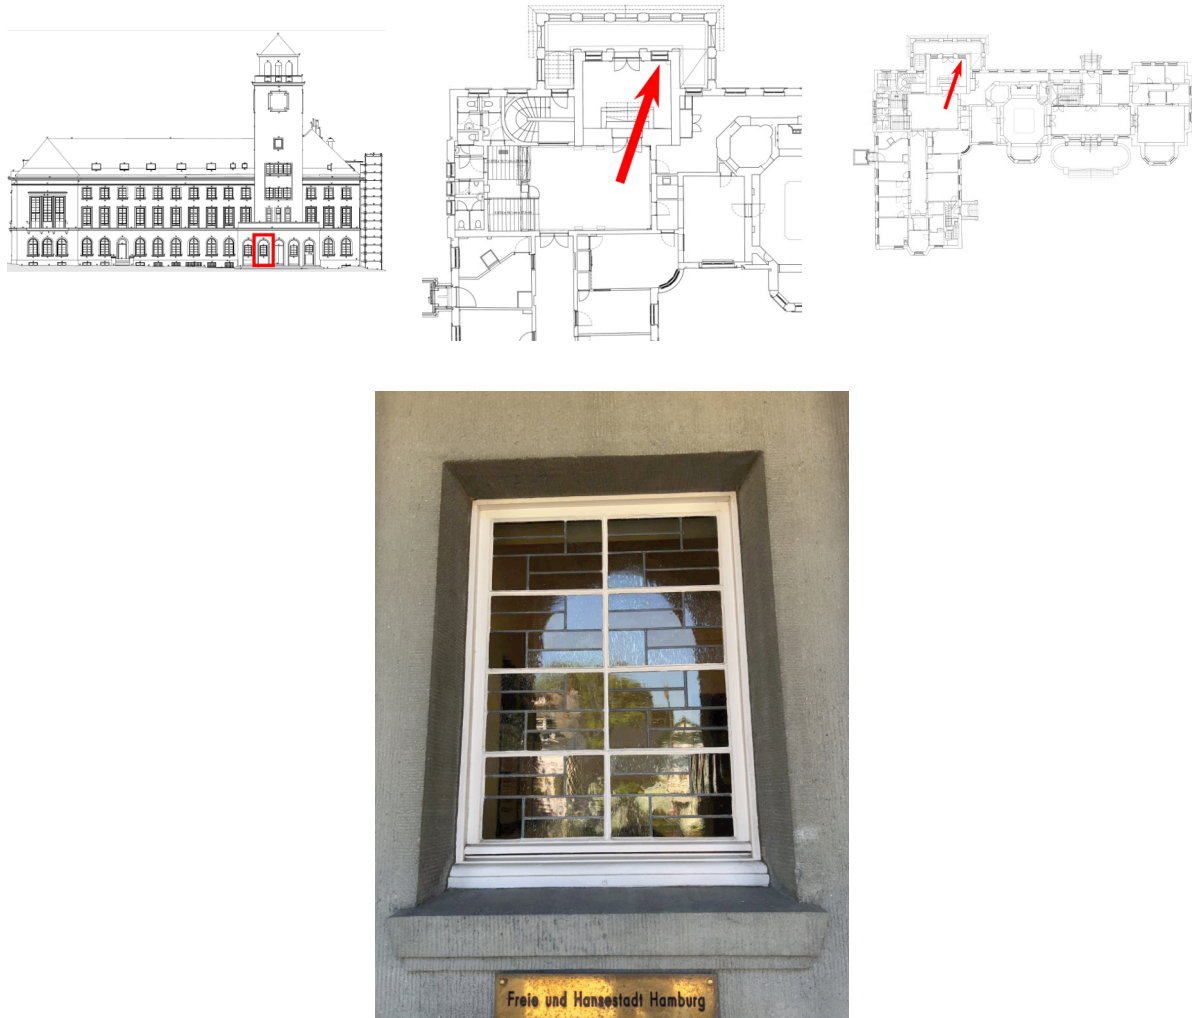
Fenster:	F 040	Bauteil:	Fenster
Geschoss:	Erdgeschoss	Gebäude:	Rathaus Neubau 1927

Abb. 78: Außenansicht vom Fenster.

Bleiverglasungen in gutem, stabilen Zustand. Lediglich einige Bleistege, die durch Reparaturen von Gläsern etwas beschädigt sind, sollten ausgekittet und etwas gerichtet werden.

- Alle beweglichen Teile werden gangbar gemacht.
- Der Fensterkitt wird erneuert. -> **Vorsicht Buntglasfenster!**
- Die Farbe wird komplett entfernt.
- Konstruktive Funktionen (z.B. Wassernut/Tropfnase) werden wieder hergestellt.
- Metallteile werden nach Möglichkeit von Korrosion befreit und mit einem Korrosionsschutz versehen.
- Windhaken nach historischem Vorbild erneuern.

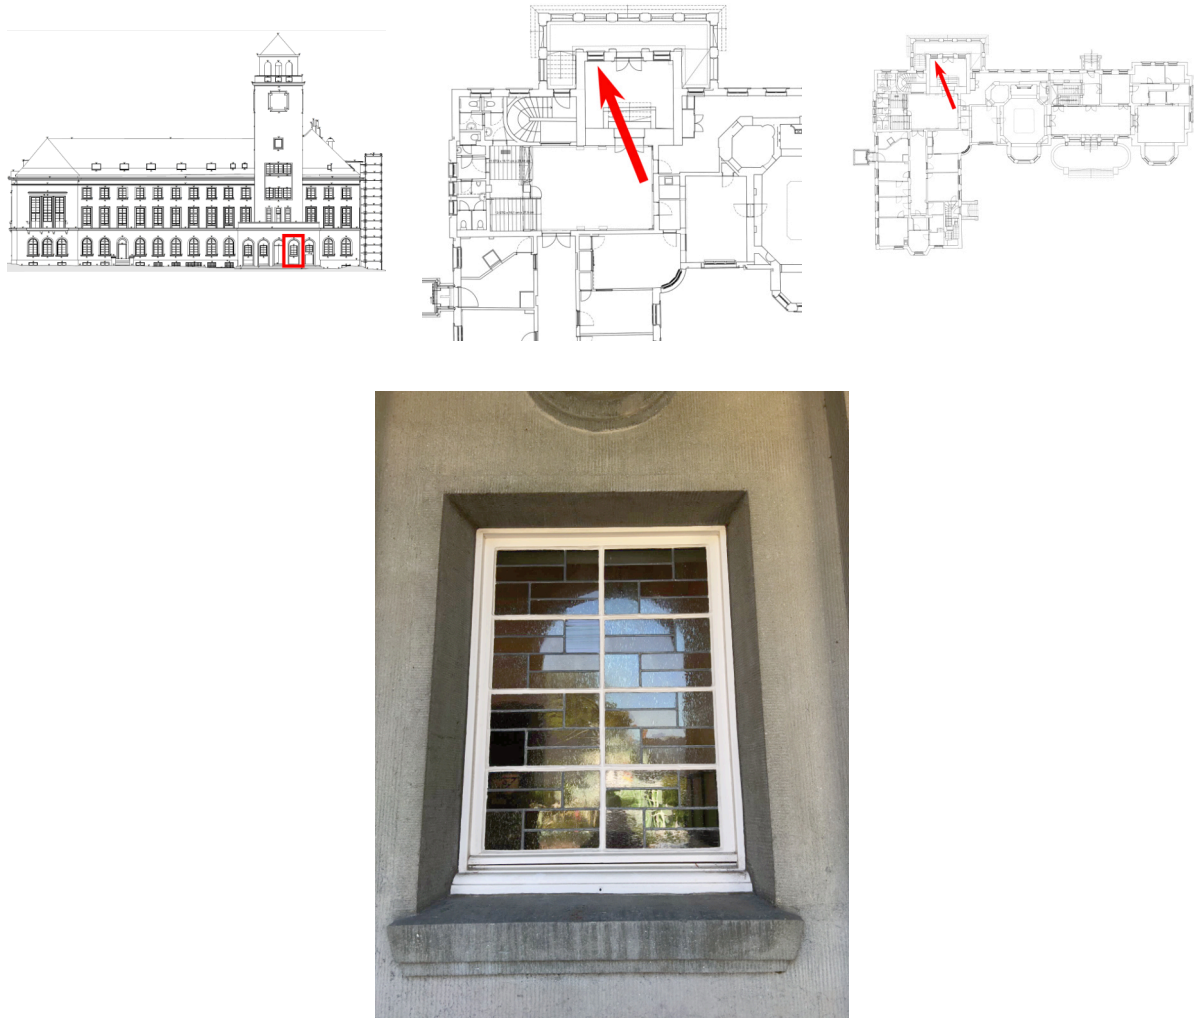
Fenster:	F 041	Bauteil:	Fenster
Geschoss:	Erdgeschoss	Gebäude:	Rathaus Neubau 1927

Abb. 79: Außenansicht vom Fenster.

Bleiverglasungen in gutem, stabilen Zustand. Lediglich einige Bleistege, die durch Reparaturen von Gläsern etwas beschädigt sind, sollten ausgekittet und etwas gerichtet werden.

- Alle beweglichen Teile werden gangbar gemacht.
- Der Fensterkitt wird erneuert. -> **Vorsicht Buntglasfenster!**
- Die Farbe wird komplett entfernt.
- Konstruktive Funktionen (z.B. Wassernut/Tropfnase) werden wieder hergestellt.
- Metallteile werden nach Möglichkeit von Korrosion befreit und mit einem Korrosionsschutz versehen.
- Windhaken nach historischem Vorbild erneuern.

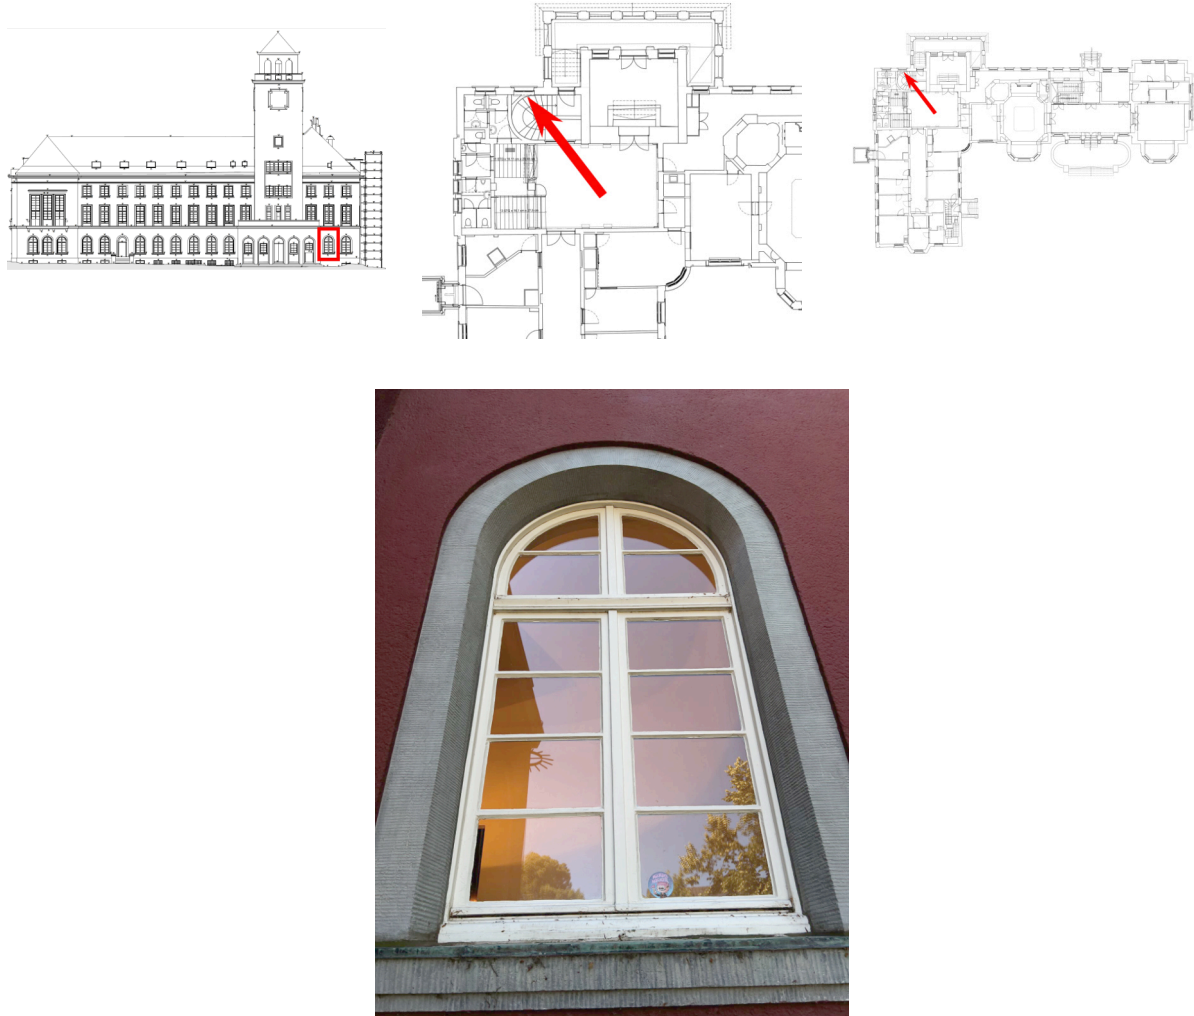
Fenster:	F 042	Bauteil:	Fenster
Geschoss:	Erdgeschoss	Gebäude:	Rathaus Neubau 1927

Abb. 81: Außenansicht vom Fenster.

- Das Fenster konnte nur aus der Ferne gesichtet werden.
- Es ist von allgemeinen Schäden und Überarbeitungsmaßnahmen auszugehen.

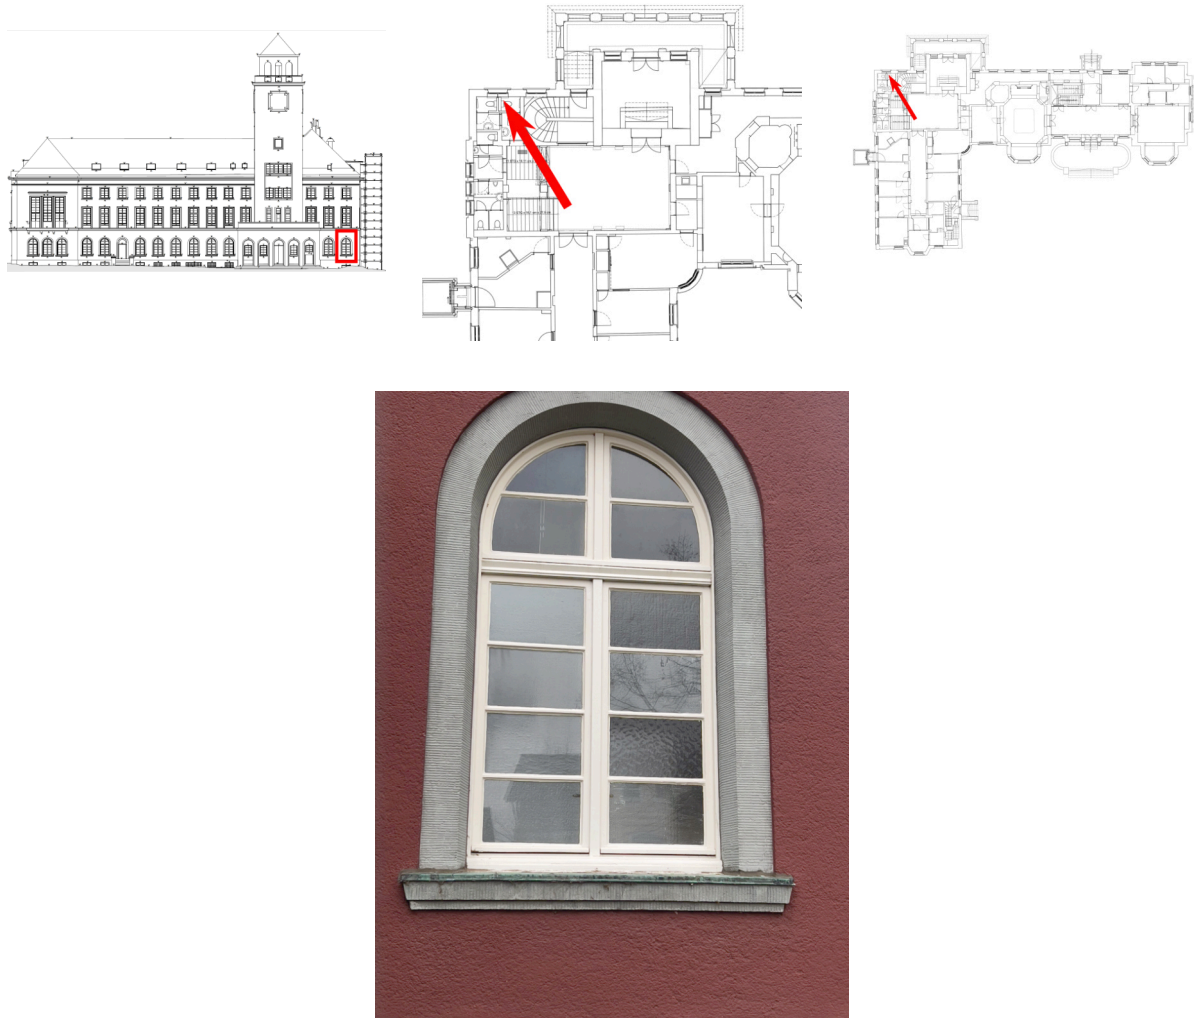
Fenster:	F 043	Bauteil:	Fenster
Geschoss:	Erdgeschoss	Gebäude:	Rathaus Neubau 1927

Abb. 82: Außenansicht vom Fenster

- Alle beweglichen Teile werden gangbar gemacht.
- Der Fensterkitt wird erneuert.
- Die Farbe wird komplett entfernt.
- Konstruktive Funktionen (z.B. Wassernut/Tropfnase) werden wieder hergestellt.
- Kondensatablauf wieder herstellen.
- Das Blech unterhalb der Schlagleiste wird erneuert.
- Metallteile werden nach Möglichkeit von Korrosion befreit und mit einem Korrosionsschutz versehen.
- ggf. Holz partiell erneuern.
- Fehlende Olive bzw. Schließblech wird ergänzt.
- Windhaken nach historischem Vorbild erneuern.

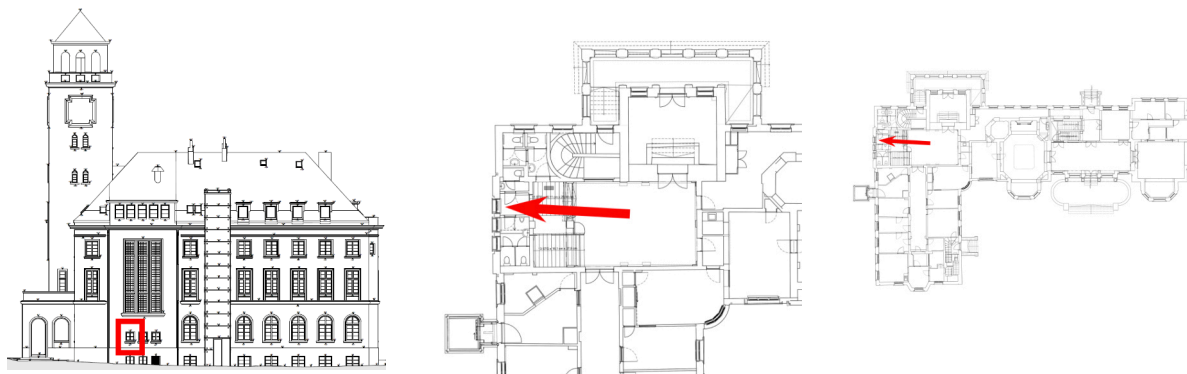
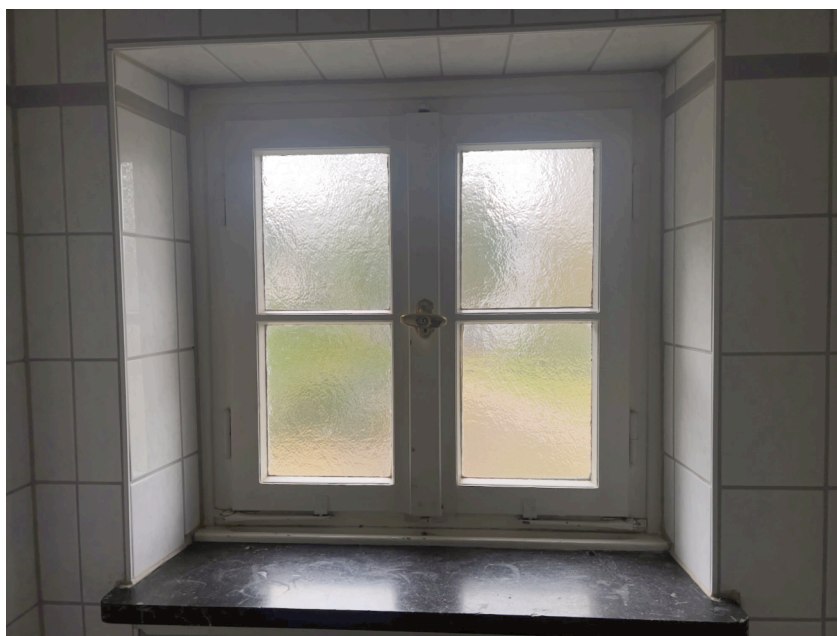
Fenster:	F 044	Bauteil:	Fenster
Geschoss:	Erdgeschoss	Gebäude:	Rathaus Neubau 1927

Abb. 83: Innenansicht vom Fenster.

- Alle beweglichen Teile werden gangbar gemacht.
- Der Fensterkitt wird erneuert.
- Die Farbe wird komplett entfernt.
- Der Wetterschenkel vom linken Flügel ggf. erneuern.
- Konstruktive Funktionen (z.B. Wassernut/Tropfnase) werden wieder hergestellt.
- Kondensatablauf wieder herstellen.
- Das Blech unterhalb der Schlagleiste wird erneuert.
- Metallteile werden nach Möglichkeit von Korrosion befreit und mit einem Korrosionsschutz versehen.
- ggf. Holz partiell erneuern.
- Windhaken nach historischem Vorbild erneuern.

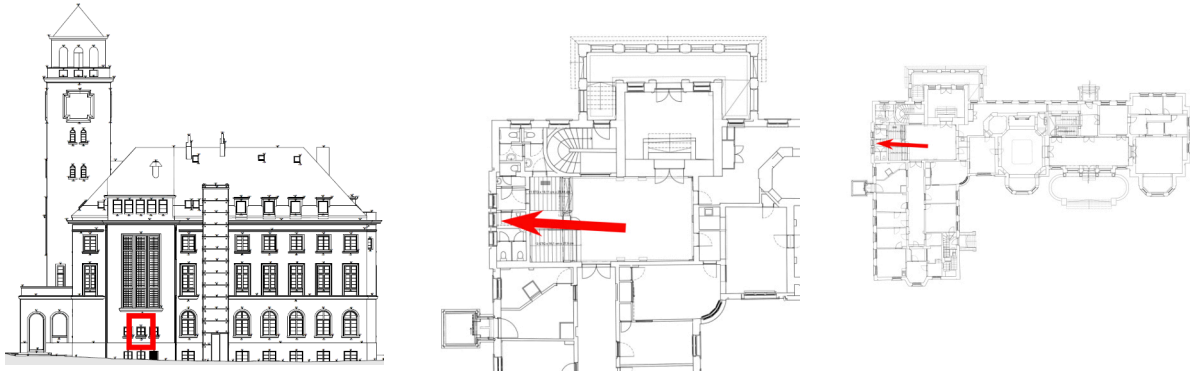
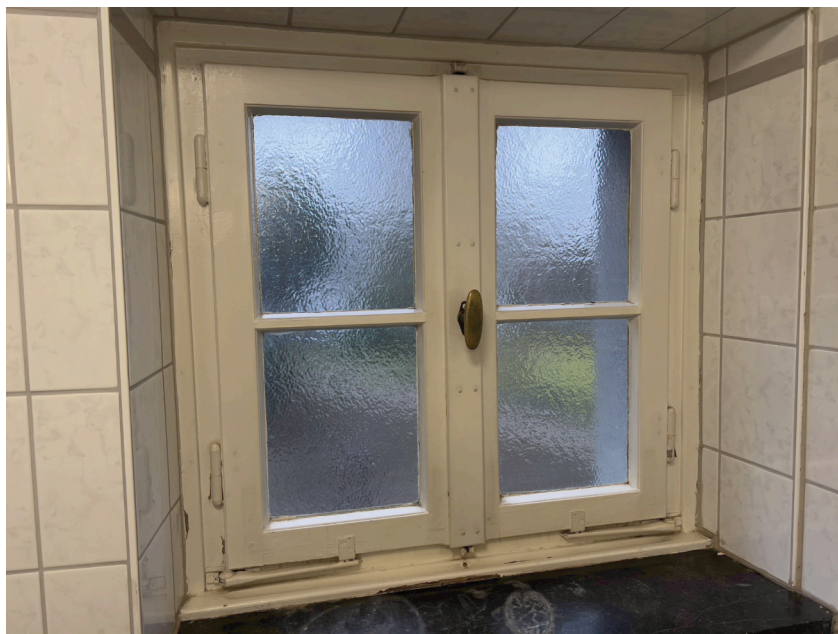
Fenster:	F 045	Bauteil:	Fenster
Geschoss:	Erdgeschoss	Gebäude:	Rathaus Neubau 1927

Abb. 84: Innenansicht vom Fenster.

- Alle beweglichen Teile werden gangbar gemacht.
- Der Fensterkitt wird erneuert.
- Die Farbe wird komplett entfernt.
- Konstruktive Funktionen (z.B. Wassernut/Tropfnase) werden wieder hergestellt.
- Kondensatablauf wieder herstellen.
- Das Blech unterhalb der Schlagleiste wird erneuert.
- Metallteile werden nach Möglichkeit von Korrosion befreit und mit einem Korrosionsschutz versehen.
- Die Wetterschenkel der Flügel und der Zarge ggf. komplett oder partiell erneuern.
- ggf. Holz partiell erneuern.
- Windhaken nach historischem Vorbild erneuern.

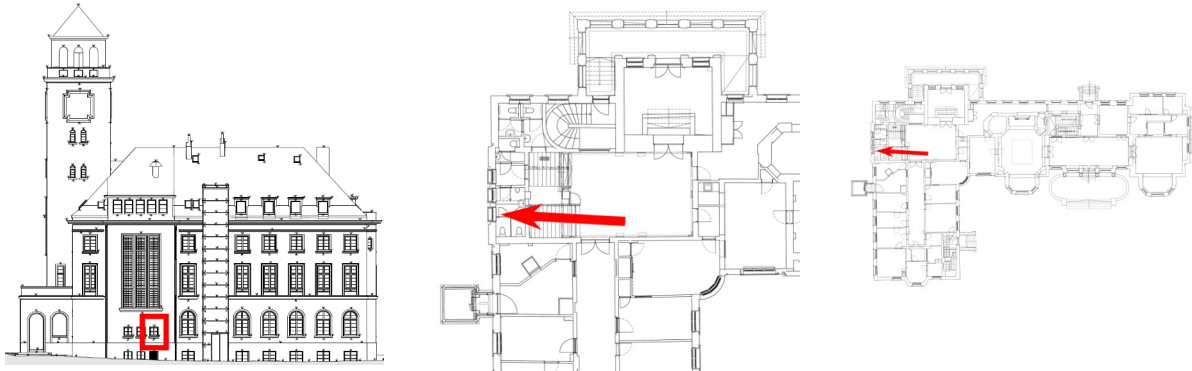
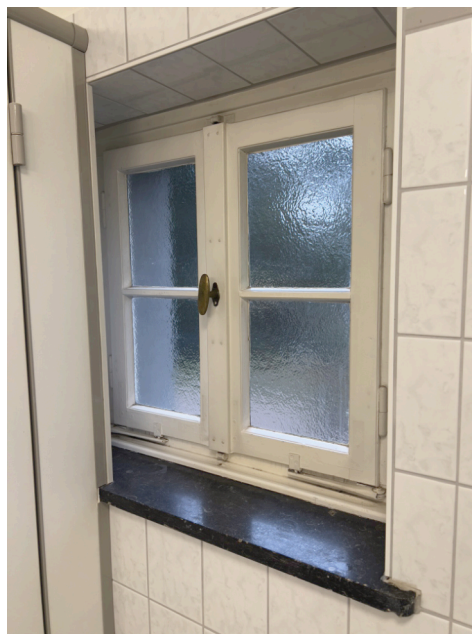
Fenster:	F 046	Bauteil:	Fenster
Geschoss:	Erdgeschoss	Gebäude:	Rathaus Neubau 1927

Abb. 85: Innenansicht vom Fenster.

- Alle beweglichen Teile werden gangbar gemacht.
- Der Fensterkitt wird erneuert.
- Die Farbe wird komplett entfernt.
- Konstruktive Funktionen (z.B. Wassernut/Tropfnase) werden wieder hergestellt.
- Kondensatablauf wieder herstellen.
- Das Blech unterhalb der Schlagleiste wird erneuert.
- Metallteile werden nach Möglichkeit von Korrosion befreit und mit einem Korrosionsschutz versehen.
- ggf. Wetterschenkel partiell oder komplett erneuern -> nach Farbfreilegung zu entscheiden.
- ggf. Holz partiell erneuern.
- Windhaken nach historischem Vorbild erneuern.

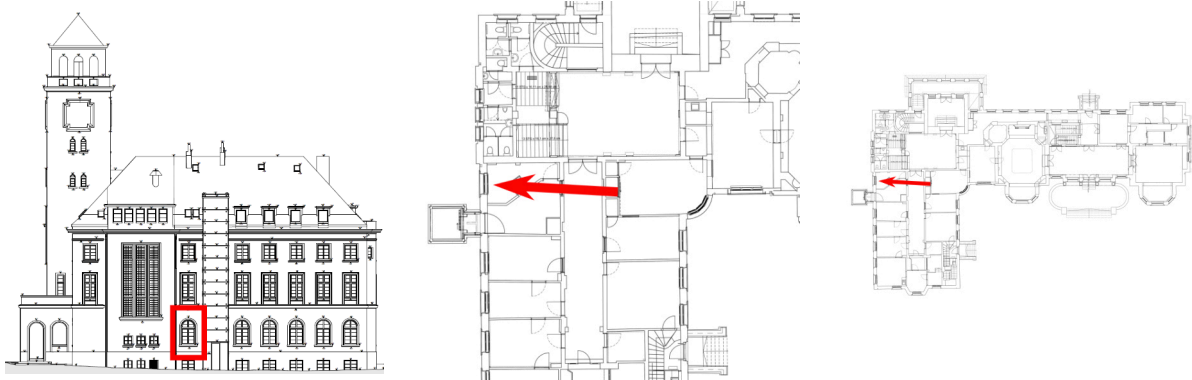
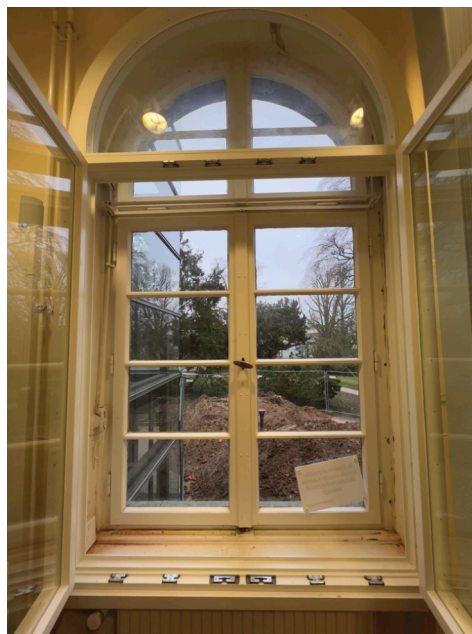
Fenster:	F 047	Bauteil:	Fenster
Geschoss:	Erdgeschoss	Gebäude:	Rathaus Neubau 1927

Abb. 86: Innenansicht vom Fenster.

- Alle beweglichen Teile werden gangbar gemacht.
- Der Fensterkitt wird erneuert.
- Die Farbe wird komplett entfernt.
- Konstruktive Funktionen (z.B. Wassernut/Tropfnase) werden wieder hergestellt.
- Kondensatablauf wieder herstellen.
- Das Blech unterhalb der Schlagleiste wird erneuert.
- Metallteile werden nach Möglichkeit von Korrosion befreit und mit einem Korrosionsschutz versehen.
- Wetterschenkel der Zarge und des rechten Flügels ggf. erneuern.
- ggf. Holz partiell erneuern.
- Windhaken nach historischem Vorbild erneuern.

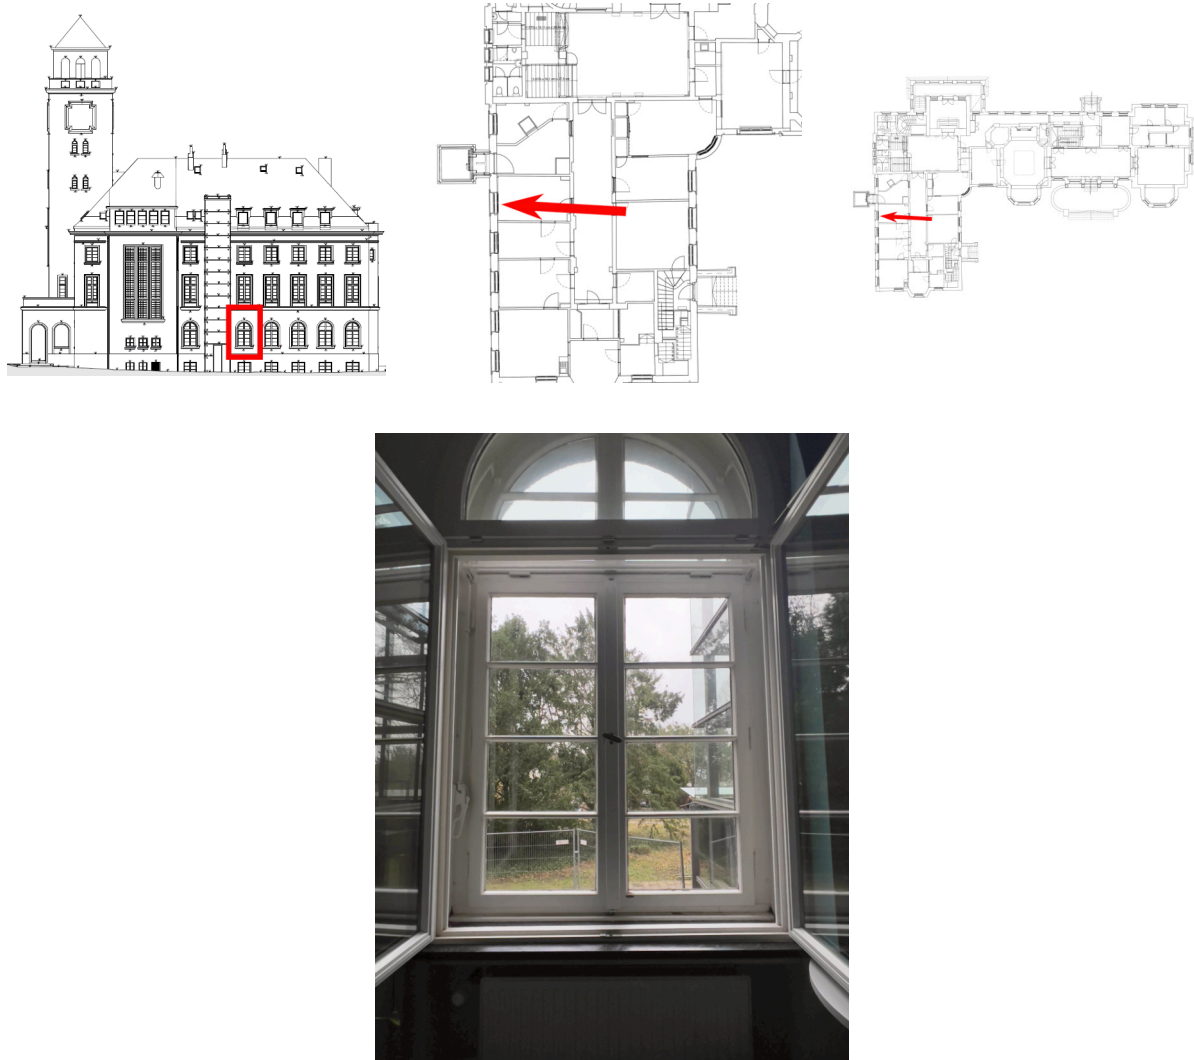
Fenster:	F 048	Bauteil:	Fenster
Geschoss:	Erdgeschoss	Gebäude:	Rathaus Neubau 1927

Abb. 87: Innenansicht vom Fenster.

- Alle beweglichen Teile werden gangbar gemacht.
- Der Fensterkitt wird erneuert.
- Die Farbe wird komplett entfernt.
- Konstruktive Funktionen (z.B. Wassernut/Tropfnase) werden wieder hergestellt.
- Kondensatablauf wieder herstellen.
- Das Blech unterhalb der Schlagleiste wird erneuert.
- Metallteile werden nach Möglichkeit von Korrosion befreit und mit einem Korrosionsschutz versehen.
- Flügel richten, damit diese nicht mehr Schleifen.
- Wetterschenkel der Zarge und der Flügel ggf. erneuern.
- ggf. muss die Schlagleiste im unteren Bereich erneuert werden.
- ggf. Holz partiell erneuern.
- Windhaken nach historischem Vorbild erneuern.

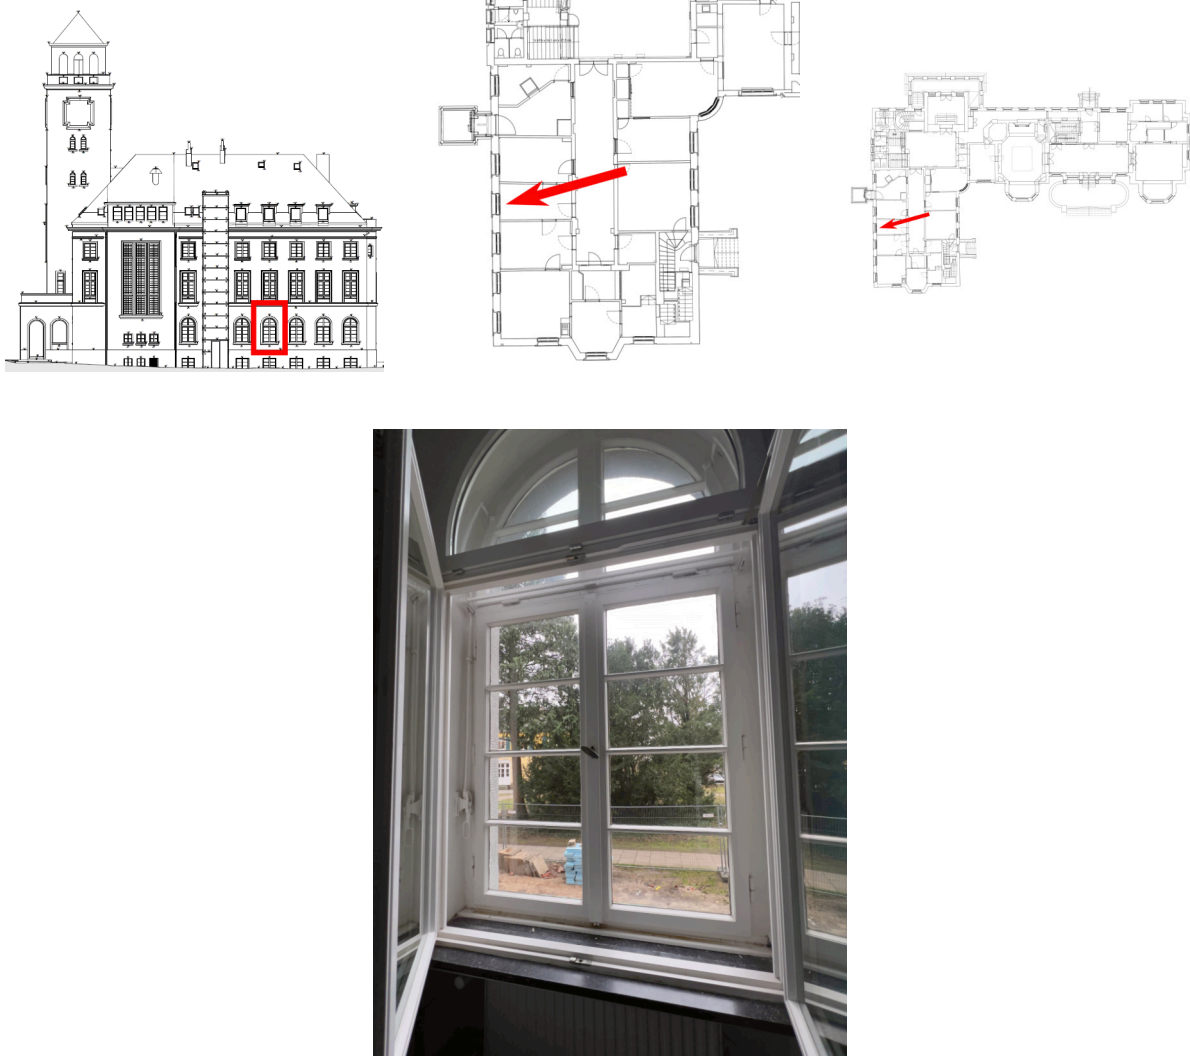
Fenster:	F 049	Bauteil:	Fenster
Geschoss:	Erdgeschoss	Gebäude:	Rathaus Neubau 1927

Abb. 88: Innenansicht vom Fenster.

- Alle beweglichen Teile werden gangbar gemacht.
- Der Fensterkitt wird erneuert.
- Die Farbe wird komplett entfernt.
- Konstruktive Funktionen (z.B. Wassernut/Tropfnase) werden wieder hergestellt.
- Kondensatablauf wieder herstellen.
- Das Blech unterhalb der Schlagleiste wird erneuert.
- Metallteile werden nach Möglichkeit von Korrosion befreit und mit einem Korrosionsschutz versehen.
- Flügel richten, damit diese nicht mehr Schleifen.
- Wetterschenkel und Schlagleiste überprüfen, ob ggf. partiell ergänzt werden muss.
- ggf. Holz partiell erneuern.
- Windhaken nach historischem Vorbild erneuern.

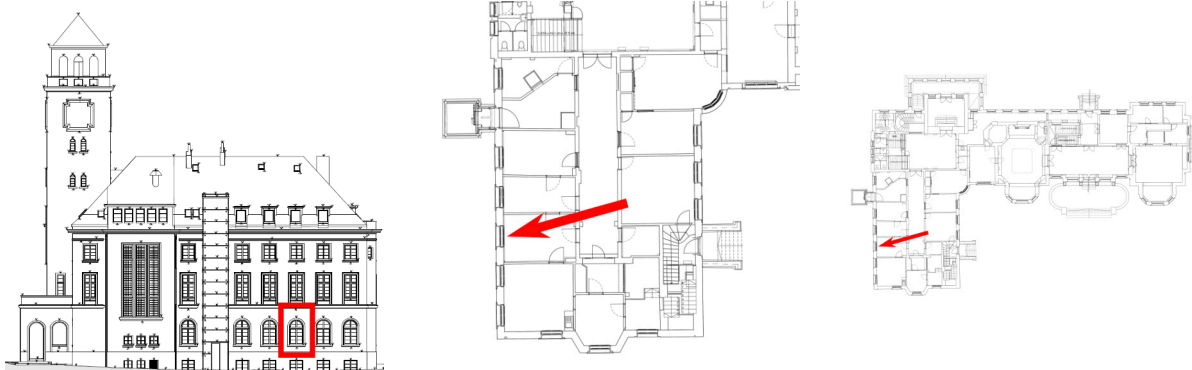
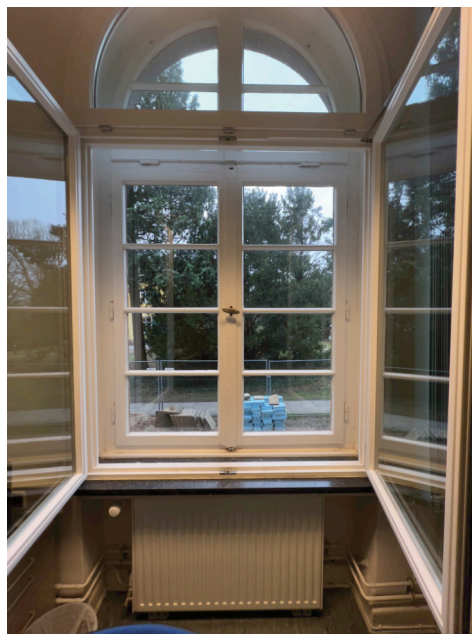
Fenster:	F 050	Bauteil:	Fenster
Geschoss:	Erdgeschoss	Gebäude:	Rathaus Neubau 1927

Abb. 89: Innenansicht vom Fenster.

- Alle beweglichen Teile werden gangbar gemacht.
- Der Fensterkitt wird erneuert.
- Die Farbe wird komplett entfernt.
- Konstruktive Funktionen (z.B. Wassernut/Tropfnase) werden wieder hergestellt.
- Kondensatablauf wieder herstellen.
- Das Blech unterhalb der Schlagleiste wird erneuert.
- Metallteile werden nach Möglichkeit von Korrosion befreit und mit einem Korrosionsschutz versehen.
- Flügel richten, damit diese nicht mehr Schleifen.
- ggf. die Wetterschenkel der Flügel erneuern
- ggf. unteren Bereich der äußeren Schlagleiste erneuern.
- ggf. Holz partiell erneuern bzw. ergänzen.
- Windhaken nach historischem Vorbild erneuern.

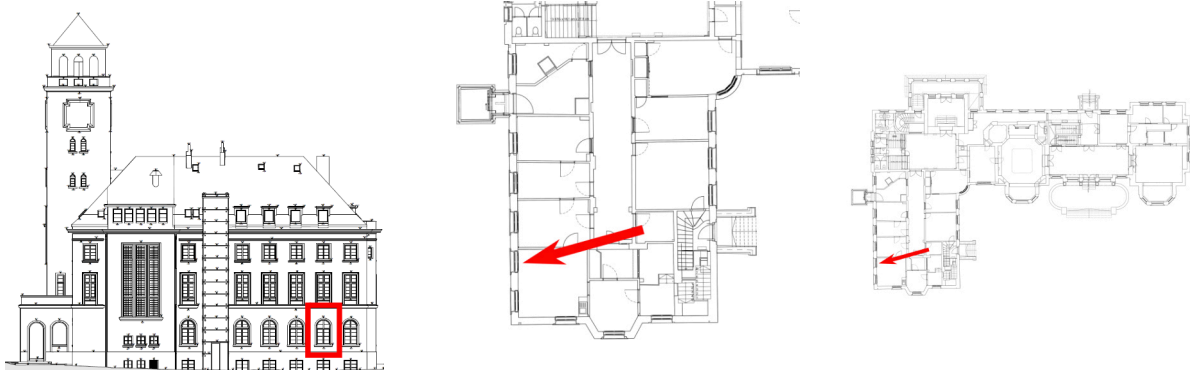
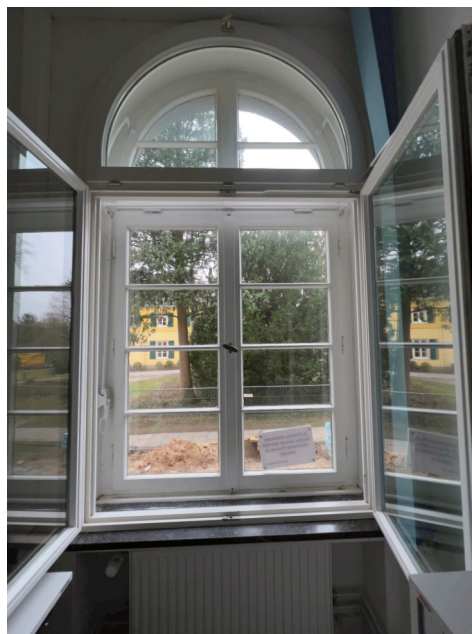
Fenster:	F 051	Bauteil:	Fenster
Geschoss:	Erdgeschoss	Gebäude:	Rathaus Neubau 1927

Abb. 90: Innenansicht vom Fenster.

- Alle beweglichen Teile werden gangbar gemacht.
- Der Fensterkitt wird erneuert.
- Die Farbe wird komplett entfernt.
- Konstruktive Funktionen (z.B. Wassernut/Tropfnase) werden wieder hergestellt.
- Kondensatablauf wieder herstellen.
- Das Blech unterhalb der Schlagleiste wird erneuert.
- Metallteile werden nach Möglichkeit von Korrosion befreit und mit einem Korrosionsschutz versehen.
- Flügel richten, damit diese nicht mehr Schleifen.
- Wetterschenkel vom linken Flügel erneuern.
- ggf. Holz partiell erneuern.
- Windhaken nach historischem Vorbild erneuern.
