**Untersuchungsbericht zum Zustand
der historischen Fenster
Rathaus Bergedorf**

Wendtorfer Straße 38
21029 Hamburg

Zeitraum der Untersuchung: Januar bis Juli 2024

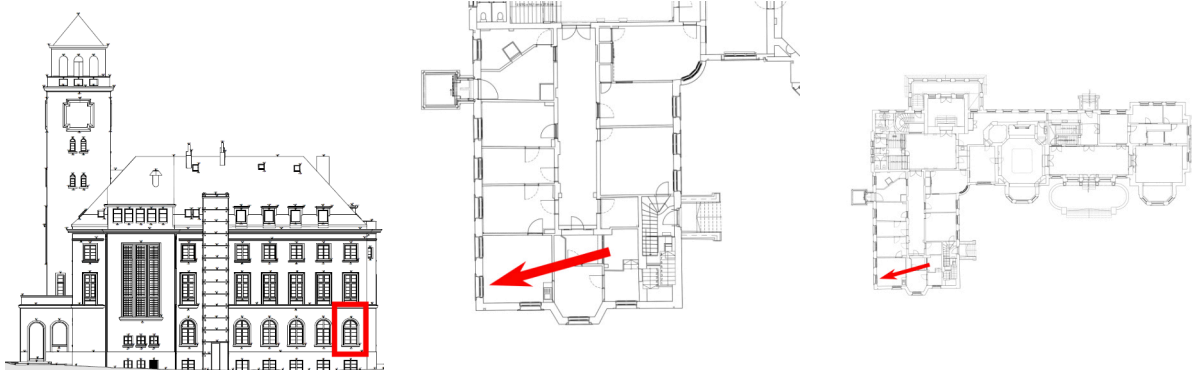
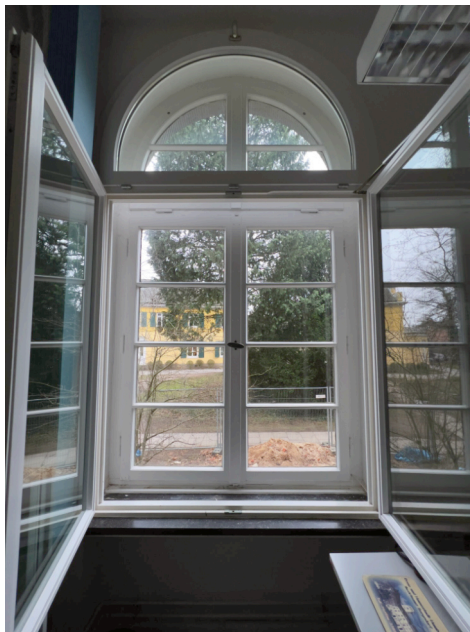
Fenster:	F 052	Bauteil:	Fenster
Geschoss:	Erdgeschoss	Gebäude:	Rathaus Neubau 1927

Abb. 91: Innenansicht vom Fenster.

- Alle beweglichen Teile werden gangbar gemacht.
- Der Fensterkitt wird erneuert.
- Die Farbe wird komplett entfernt.
- Konstruktive Funktionen (z.B. Wassernut/Tropfnase) werden wieder hergestellt.
- Kondensatablauf wieder herstellen.
- Das Blech unterhalb der Schlagleiste wird erneuert.
- Metallteile werden nach Möglichkeit von Korrosion befreit und mit einem Korrosionsschutz versehen.
- Die Reparatur wird entfernt und erneuert. -> **originale Substanz bleibt erhalten!**
- Wasserschenkel und Schlagleiste nach Farbabnahme überprüfen und ggf. partiell erneuern.
- ggf. Holz partiell erneuern.
- Windhaken nach historischem Vorbild erneuern.

- Wofür ist das Kabel? Kann das umgelegt oder entfernt werden?

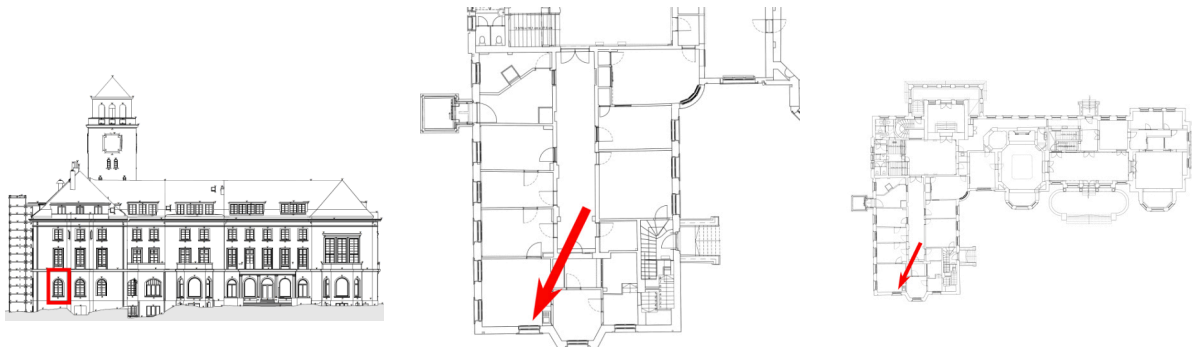
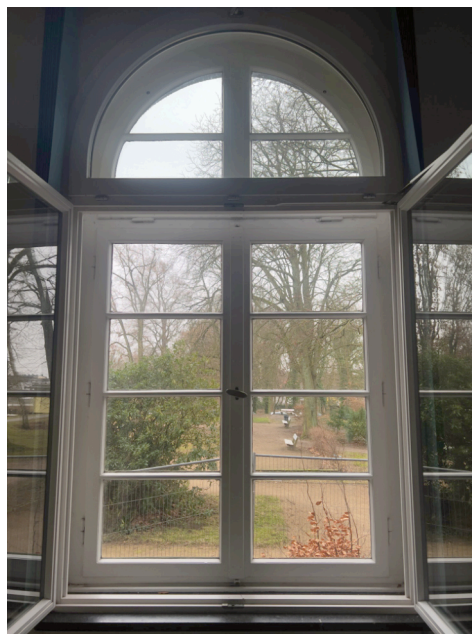
Fenster:	F 053	Bauteil:	Fenster
Geschoss:	Erdgeschoss	Gebäude:	Rathaus Neubau 1927

Abb. 92: Innenansicht vom Fenster.

- Farb- und Kittablösungen am Oberlicht.
- Tropfnase vom Kämpfer ist beschädigt.
- Blech unterhalb der äußeren Schlagleiste ist verbogen.
- Anstrich ist verwittert. Vereinzelte Farbablösungen.
- Die äußere Schlagleiste ist im unteren Bereich verwittert.
- Wetterschenkel der Flügel verwittert.
- Holz überprüfen -> ggf. partiell erneuern.
- Das Fenster ist auf der Außenseite verschmutzt.
- Windhaken fehlen.

- Alle beweglichen Teile werden gangbar gemacht.
- Der Fensterkitt wird erneuert.
- Die Farbe wird komplett entfernt.
- Konstruktive Funktionen (z.B. Wassernut/Tropfnase) werden wieder hergestellt.
- Kondensatablauf wieder herstellen.
- Das Blech unterhalb der Schlagleiste wird erneuert.
- Metallteile werden nach Möglichkeit von Korrosion befreit und mit einem Korrosionsschutz versehen.
- Wetterschenkel der Flügel ggf. erneuern.
- Unteren Bereich der äußeren Schlagleiste ggf. erneuern.
- ggf. Holz partiell erneuern.
- Windhaken nach historischem Vorbild erneuern.

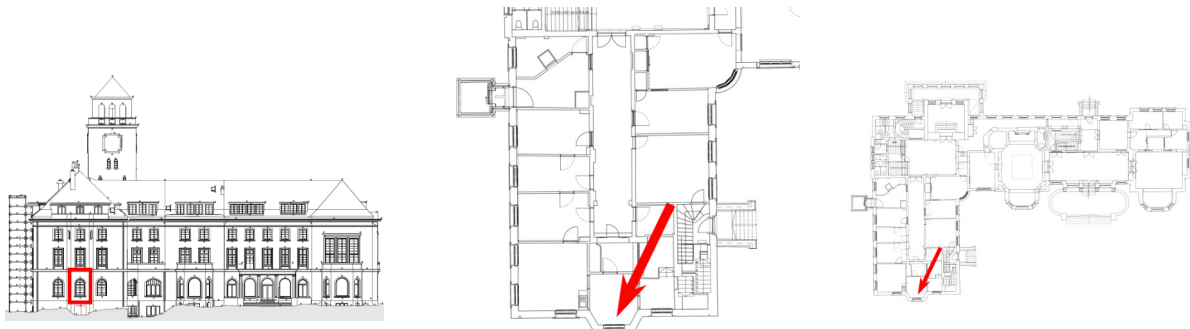
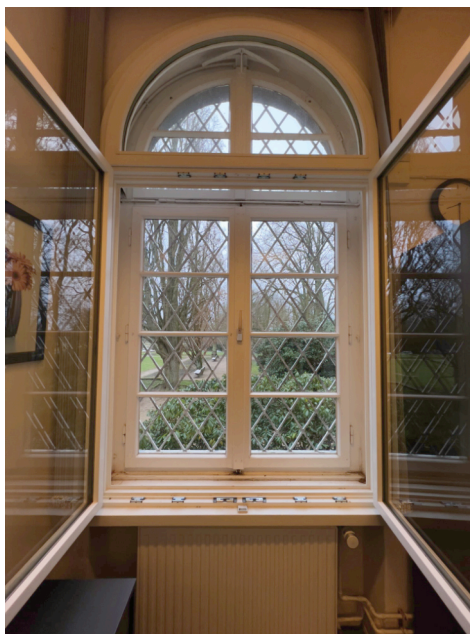
Fenster:	F 054	Bauteil:	Fenster
Geschoss:	Erdgeschoss	Gebäude:	Rathaus Neubau 1927

Abb. 93: Innenansicht vom Fenster.

- Alle beweglichen Teile werden gangbar gemacht.
- Der Fensterkitt wird erneuert.
- Die Farbe wird komplett entfernt.
- Konstruktive Funktionen (z.B. Wassernut/Tropfnase) werden wieder hergestellt.
- Kondensatablauf wieder herstellen
- Das Blech unterhalb der Schlagleiste wird erneuert.
- Metallteile werden nach Möglichkeit von Korrosion befreit und mit einem Korrosionsschutz versehen.
- ggf. die Schlagleiste im unteren Bereich und den Wetterschenkel erneuern.
- ggf. Holz partiell erneuern.
- Windhaken nach historischem Vorbild erneuern.

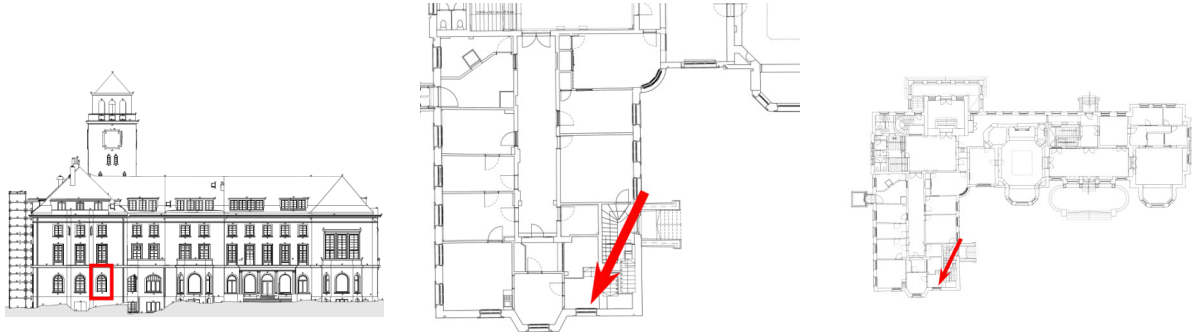
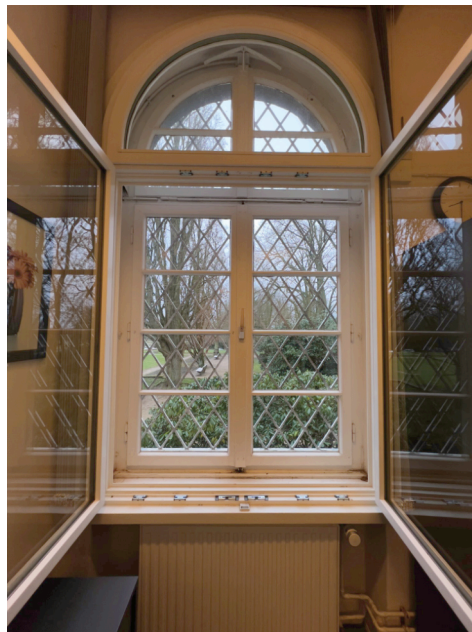
Fenster:	F 055	Bauteil:	Fenster
Geschoss:	Erdgeschoss	Gebäude:	Rathaus Neubau 1927

Abb. 94: Innenansicht vom Fenster.

- Das Fenster ist Teil eines Sicherheitsbereiches.

- Alle beweglichen Teile werden gangbar gemacht.
- Der Fensterkitt wird erneuert.
- Die Farbe wird komplett entfernt.
- Konstruktive Funktionen (z.B. Wassernut/Tropfnase) werden wieder hergestellt.
- Kondensatablauf wieder herstellen.
- Das Blech unterhalb der Schlagleiste wird erneuert.
- Metallteile werden nach Möglichkeit von Korrosion befreit und mit einem Korrosionsschutz versehen.
- Wetterschenkel der Zarge erneuern.
- Wetterschenkel an den Flügeln ggf. erneuern.
- Schlagleiste ggf. partiell erneuern.
- ggf. Holz partiell erneuern.
- Windhaken nach historischem Vorbild erneuern.

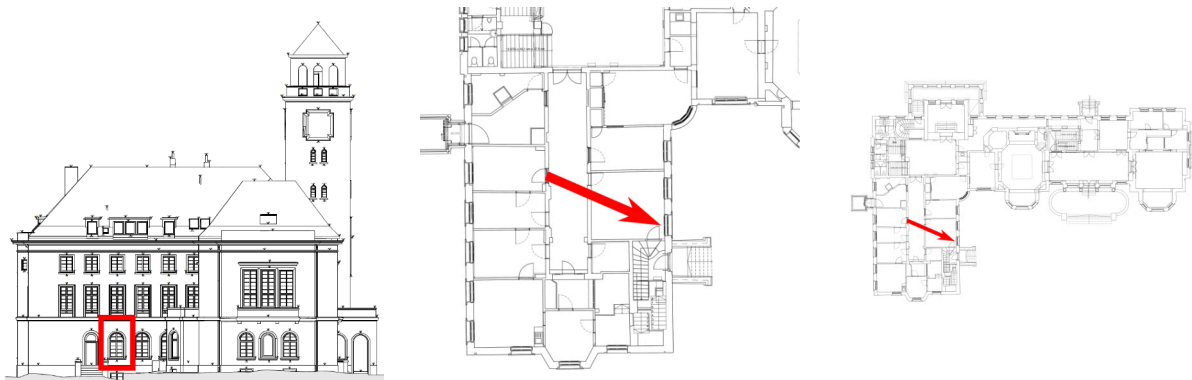
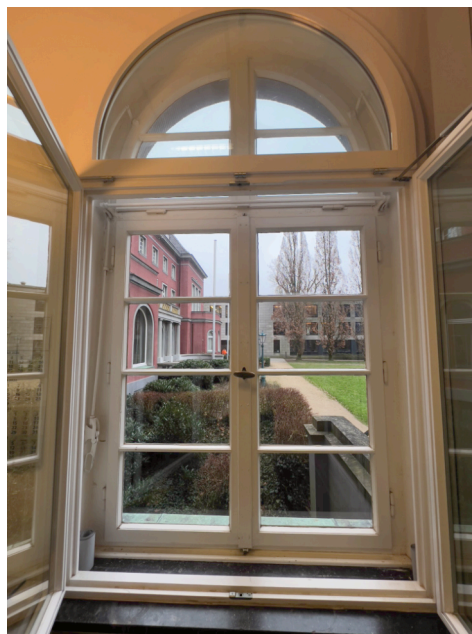
Fenster:	F 056	Bauteil:	Fenster
Geschoss:	Erdgeschoss	Gebäude:	Rathaus Neubau 1927

Abb. 95: Innenansicht vom Fenster.

- Alle beweglichen Teile werden gangbar gemacht.
- Der Fensterkitt wird erneuert.
- Die Farbe wird komplett entfernt.
- Konstruktive Funktionen (z.B. Wassernut/Tropfnase) werden wieder hergestellt.
- Kondensatablauf wieder herstellen.
- Das Blech unterhalb der Schlagleiste wird erneuert.
- Metallteile werden nach Möglichkeit von Korrosion befreit und mit einem Korrosionsschutz versehen.
- ggf. Holz partiell erneuern.
- Windhaken nach historischem Vorbild erneuern.

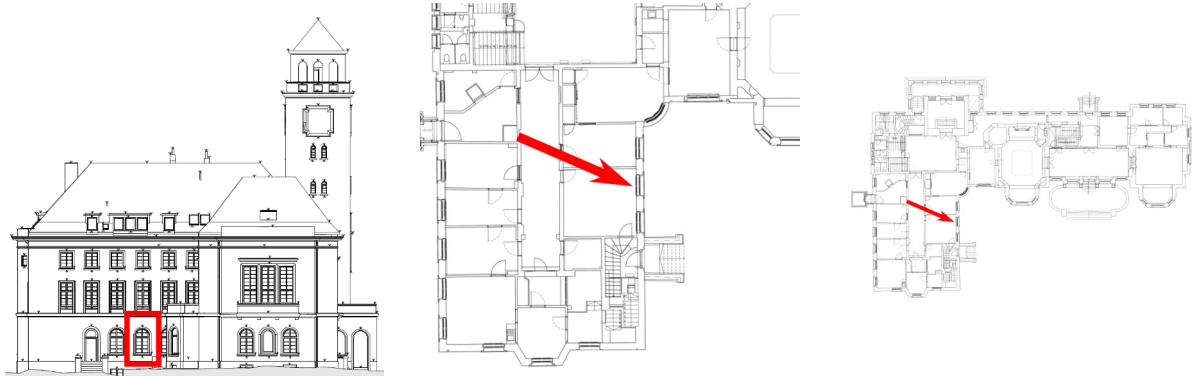
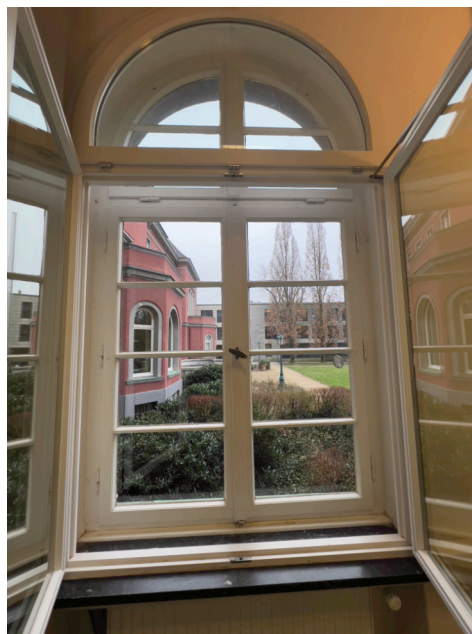
Fenster:	F 057	Bauteil:	Fenster
Geschoss:	Erdgeschoss	Gebäude:	Rathaus Neubau 1927

Abb. 96: Innenansicht vom Fenster.

- Alle beweglichen Teile werden gangbar gemacht.
- Der Fensterkitt wird erneuert.
- Die Farbe wird komplett entfernt.
- Die textilen Dichtungsreste werden entfernt.
- Konstruktive Funktionen (z.B. Wassernut/Tropfnase) werden wieder hergestellt.
- Kondensatablauf wieder herstellen.
- Das Blech unterhalb der Schlagleiste wird erneuert.
- Metallteile werden nach Möglichkeit von Korrosion befreit und mit einem Korrosionsschutz versehen.
- Rahmenholz im unteren Bereich erneuern.
- ggf. Wetterschenkel erneuern.
- ggf. Schlagleiste im unteren Bereich erneuern.
- ggf. Holz partiell erneuern.
- Windhaken nach historischem Vorbild erneuern.

- Das Fenster ist vermutlich komplette mit Rahmen auszubauen.

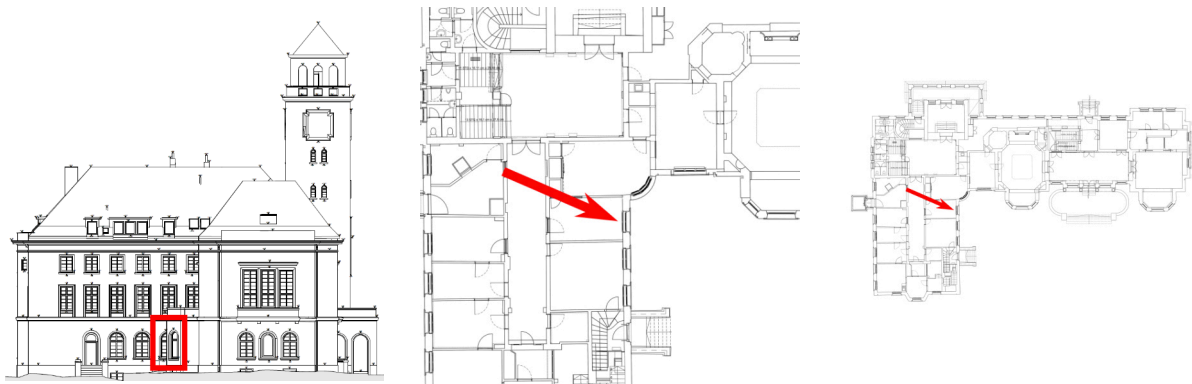
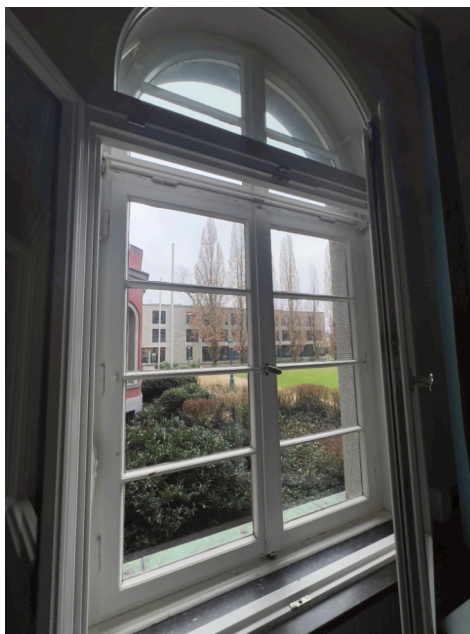
Fenster:	F 058	Bauteil:	Fenster
Geschoss:	Erdgeschoss	Gebäude:	Rathaus Neubau 1927

Abb. 97: Innenansicht vom Fenster.

- Alle beweglichen Teile werden gangbar gemacht.
- Der Fensterkitt wird erneuert.
- Die Farbe wird komplett entfernt.
- Konstruktive Funktionen (z.B. Wassernut/Tropfnase) werden wieder hergestellt.
- Kondensatablauf wieder herstellen.
- Das Blech unterhalb der Schlagleiste wird erneuert.
- Metallteile werden nach Möglichkeit von Korrosion befreit und mit einem Korrosionsschutz versehen.
- Wetterschenkel nach Farbabnahme überprüfen und ggf. partiell oder komplett erneuern.
- Schlagleiste ggf. im unteren Bereich partiell erneuern.
- ggf. Holz partiell erneuern.
- Windhaken nach historischem Vorbild erneuern.

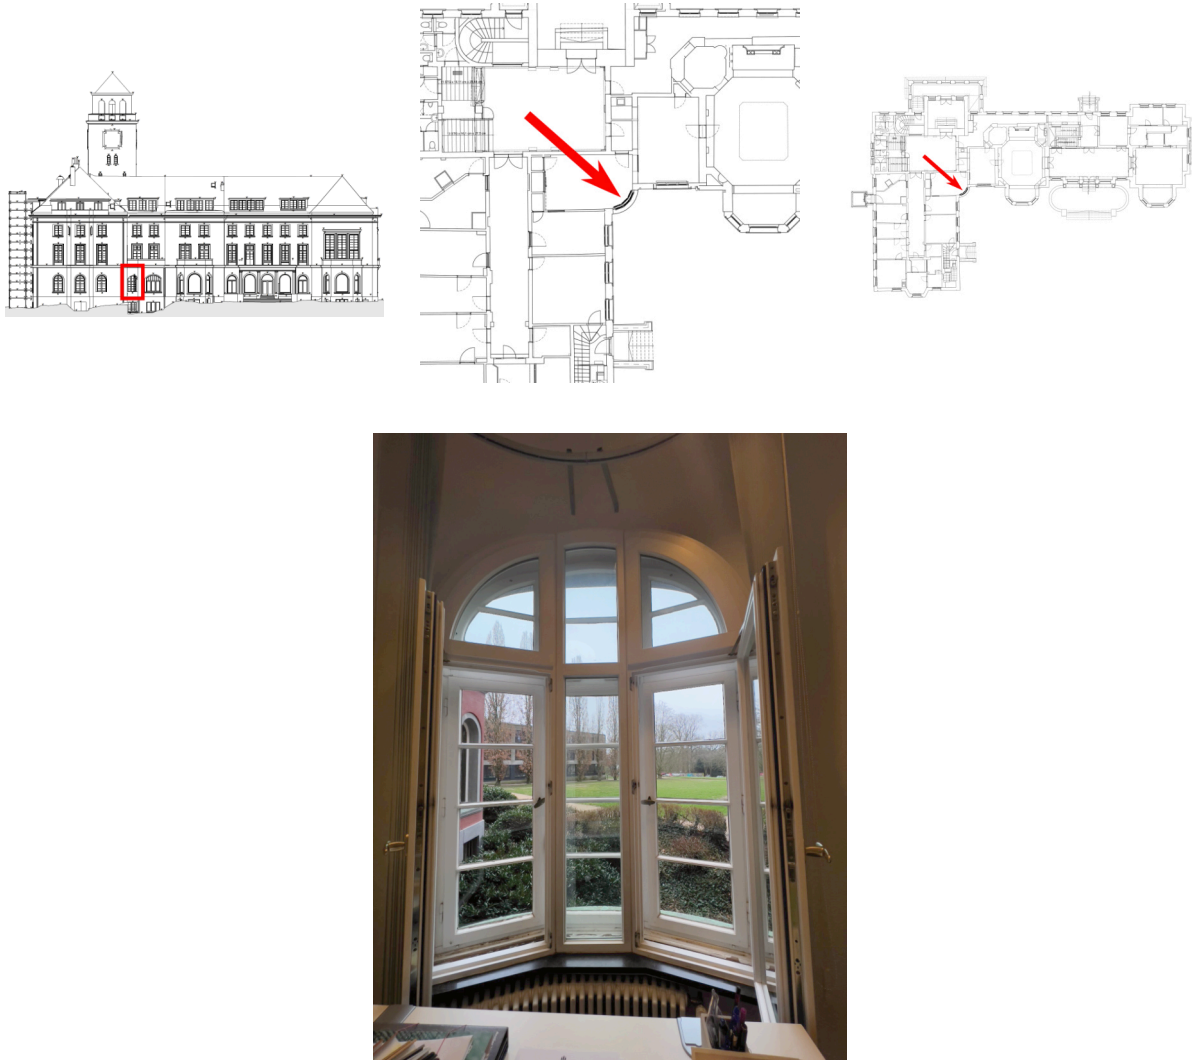
Fenster:	F 059	Bauteil:	Fenster
Geschoss:	Erdgeschoss	Gebäude:	Rathaus Neubau 1927

Abb. 98: Innenansicht vom Fenster.

- Wie wird hier mit dem innenliegenden Fenster umgegangen bzw. gestaltet? -> dies kann evtl. Anpassungen am bauzeitlichem Fenster erforderlich machen.
- Wie wird mit den Oberlichtern umgegangen?

- Alle beweglichen Teile werden gangbar gemacht.
- Der Fensterkitt wird erneuert.
- Die Farbe wird komplett entfernt.
- Konstruktive Funktionen (z.B. Wassernut/Tropfnase) werden wieder hergestellt.
- Kondensatablauf wieder herstellen.
- Das Blech unterhalb der Schlagleiste wird erneuert.
- Metallteile werden nach Möglichkeit von Korrosion befreit und mit einem Korrosionsschutz versehen.
- Wetterschenkel der Zarge erneuern.
- Zarge im unteren Bereich ggf. partiell erneuern.
- Wetterschenkel der Flügel ggf. erneuern.
- ggf. Holz partiell erneuern.
- Windhaken nach historischem Vorbild ergänzen.

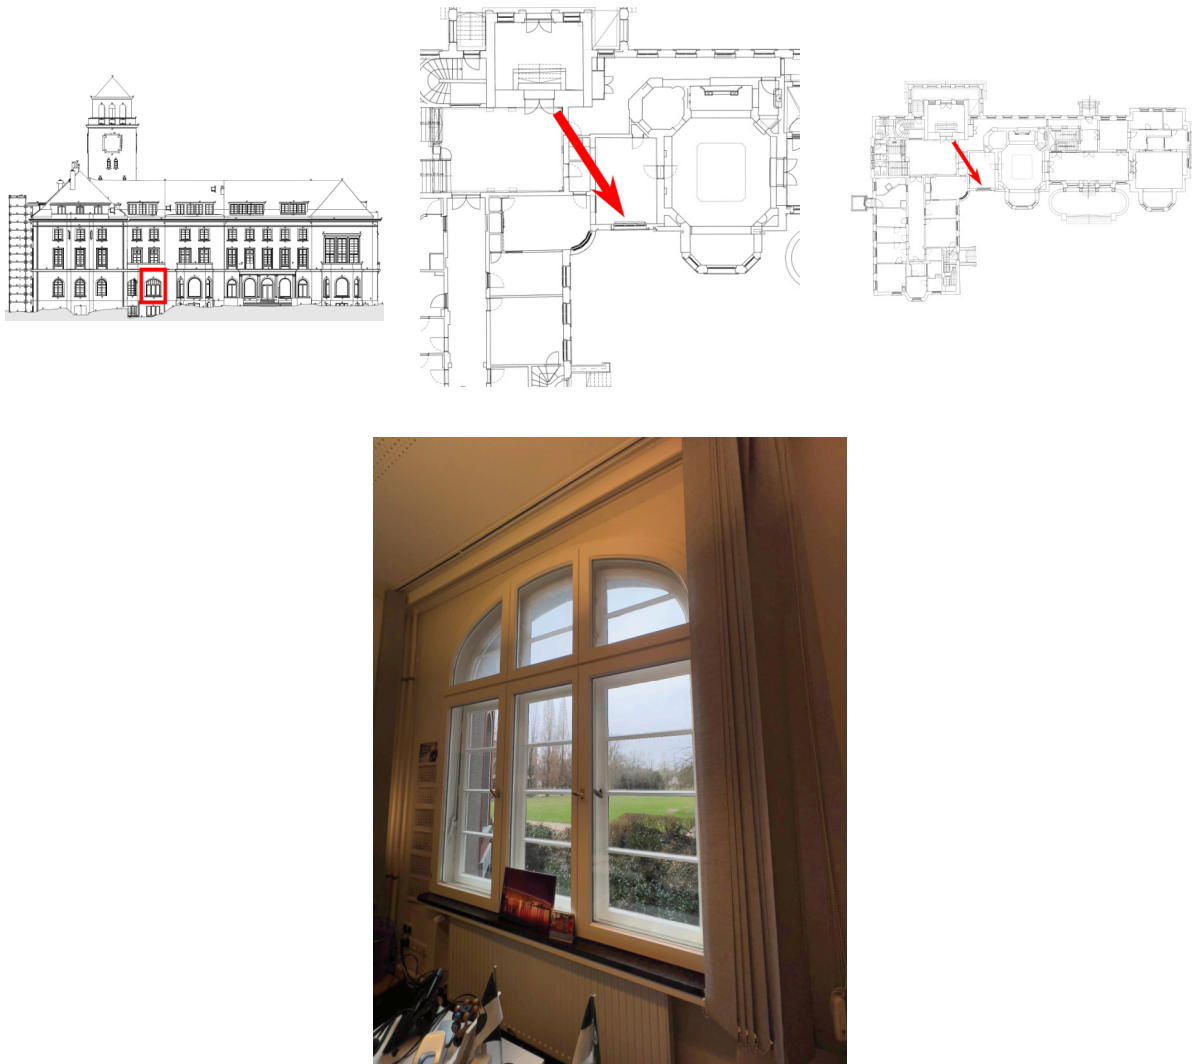
Fenster:	F 060	Bauteil:	Bauteil
Geschoss:	Erdgeschoss	Gebäude:	Rathaus Neubau 1927

Abb. 99: Innenansicht vom Fenster.

- Wie wird hier mit dem innenliegenden Fenster umgegangen bzw. gestaltet? -> dies kann evtl. Anpassungen am bauzeitlichem Fenster erforderlich machen.
- Wie wird mit den Oberlichtern umgegangen?

- Alle beweglichen Teile werden gangbar gemacht.
- Der Fensterkitt wird erneuert.
- Die Farbe wird komplett entfernt.
- Konstruktive Funktionen (z.B. Wassernut/Tropfnase) werden wieder hergestellt.
- Kondensatablauf wieder herstellen.
- Das Blech unterhalb der Schlagleiste wird erneuert.
- Metallteile werden nach Möglichkeit von Korrosion befreit und mit einem Korrosionsschutz versehen.
- ggf. Wetterschenkel an Zarge und Flügel erneuern.
- ggf. Holz partiell erneuern.
- Windhaken nach historischem Vorbild erneuern.

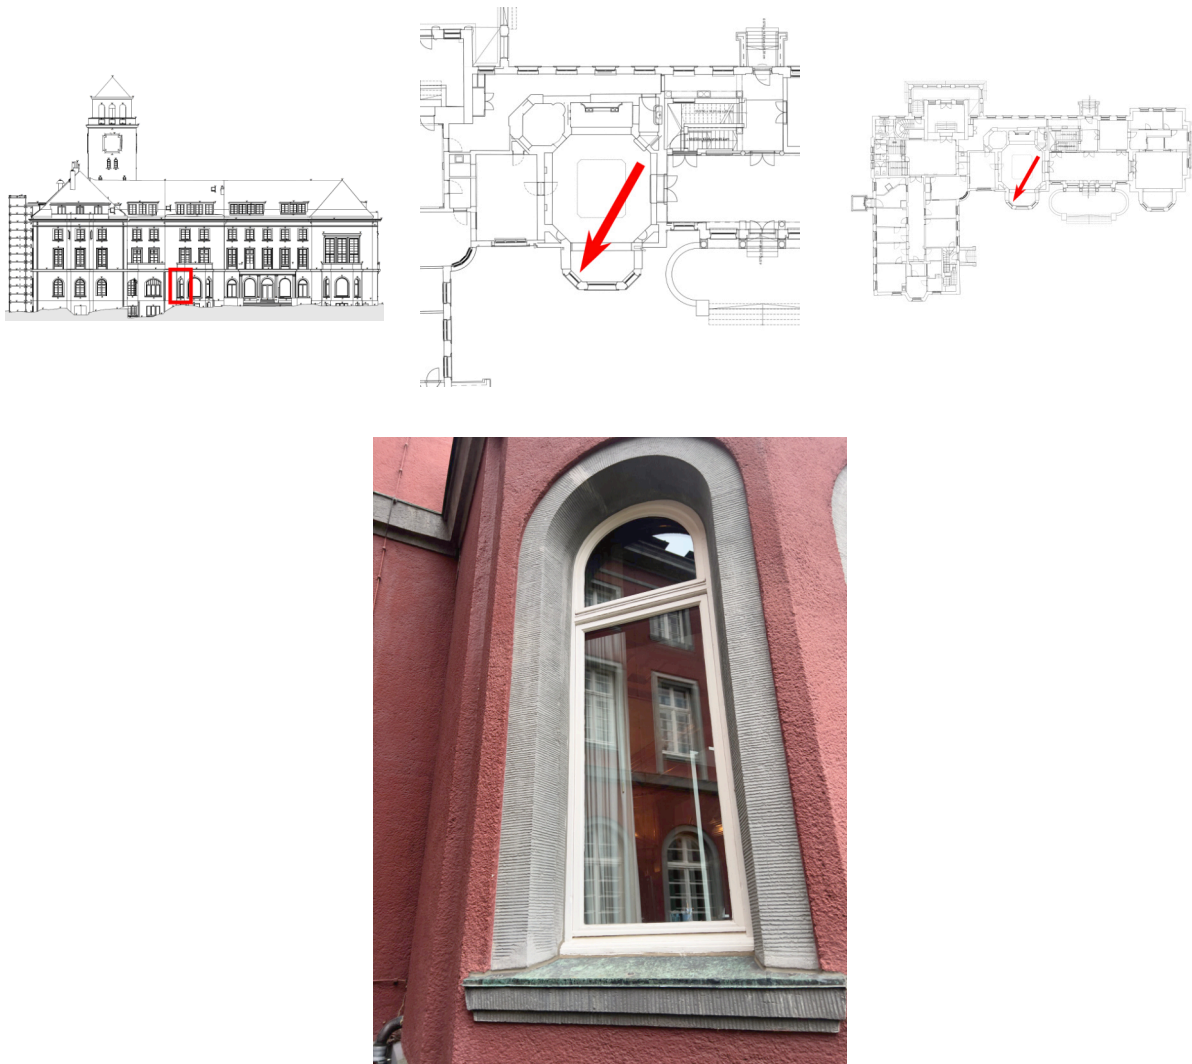
Fenster:	F 061	Bauteil:	Fenster
Geschoss:	Erdgeschoss	Gebäude:	Messdorfsche Villa 1899

Abb. 100: Außenansicht vom Fenster.

- In das Fenster wird evtl. Sicherheitsglas eingesetzt. -> Flügel kann anfangen zu hängen.

- Alle beweglichen Teile werden gangbar gemacht.
- Die Farbe wird komplett entfernt, aber nur auf der Außenseite (Innenseite ist mit einem holzsichtigen Überzug versehen).
- Konstruktive Funktionen (z.B. Wassernut/Tropfnase) werden wieder hergestellt.
- Kondensatablauf wieder herstellen.
- Metallteile werden nach Möglichkeit von Korrosion befreit und mit einem Korrosionsschutz versehen.
- Aufdopplung für Glasscheibe ggf. erneuern und konstruktiv so verbessern, dass kein Wasser eindringen kann.
- ggf. Holz partiell erneuern.
- Silikonfugen überprüfen und ggf. erneuern.

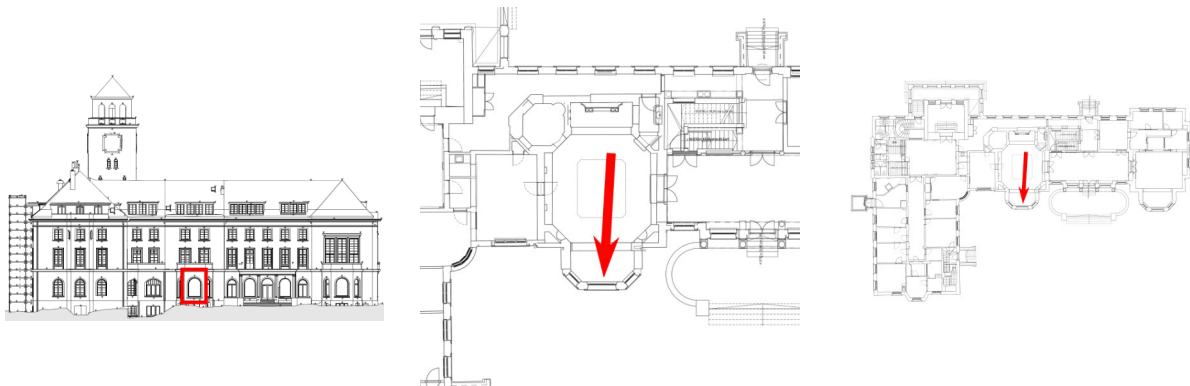
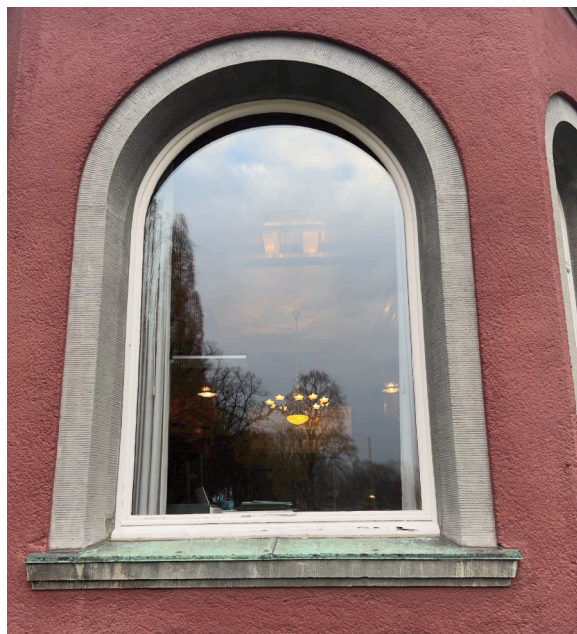
Fenster:	F 062	Bauteil:	Fenster
Geschoss:	Erdgeschoss	Gebäude:	Messdorfsche Villa 1899

Abb. 101: Außenansicht vom Fenster.

- In das Fenster wird evtl. Sicherheitsglas eingesetzt.

- Die Farbe wird komplett entfernt, aber nur auf der Außenseite (Innenseite ist mit einem holzsichtigen Überzug versehen).
- Konstruktive Funktionen (z.B. Wassernut/Tropfnase) werden wieder hergestellt.
- Kondensatablauf wieder herstellen.
- Metallteile werden nach Möglichkeit von Korrosion befreit und mit einem Korrosionsschutz versehen.
- Aufdopplung für Glasscheibe ggf. erneuern und konstruktiv so verbessern, dass kein Wasser eindringen kann.
- Wetterschenkel ggf. erneuern.
- ggf. Holz partiell erneuern.
- Silikonfugen überprüfen und ggf. erneuern.

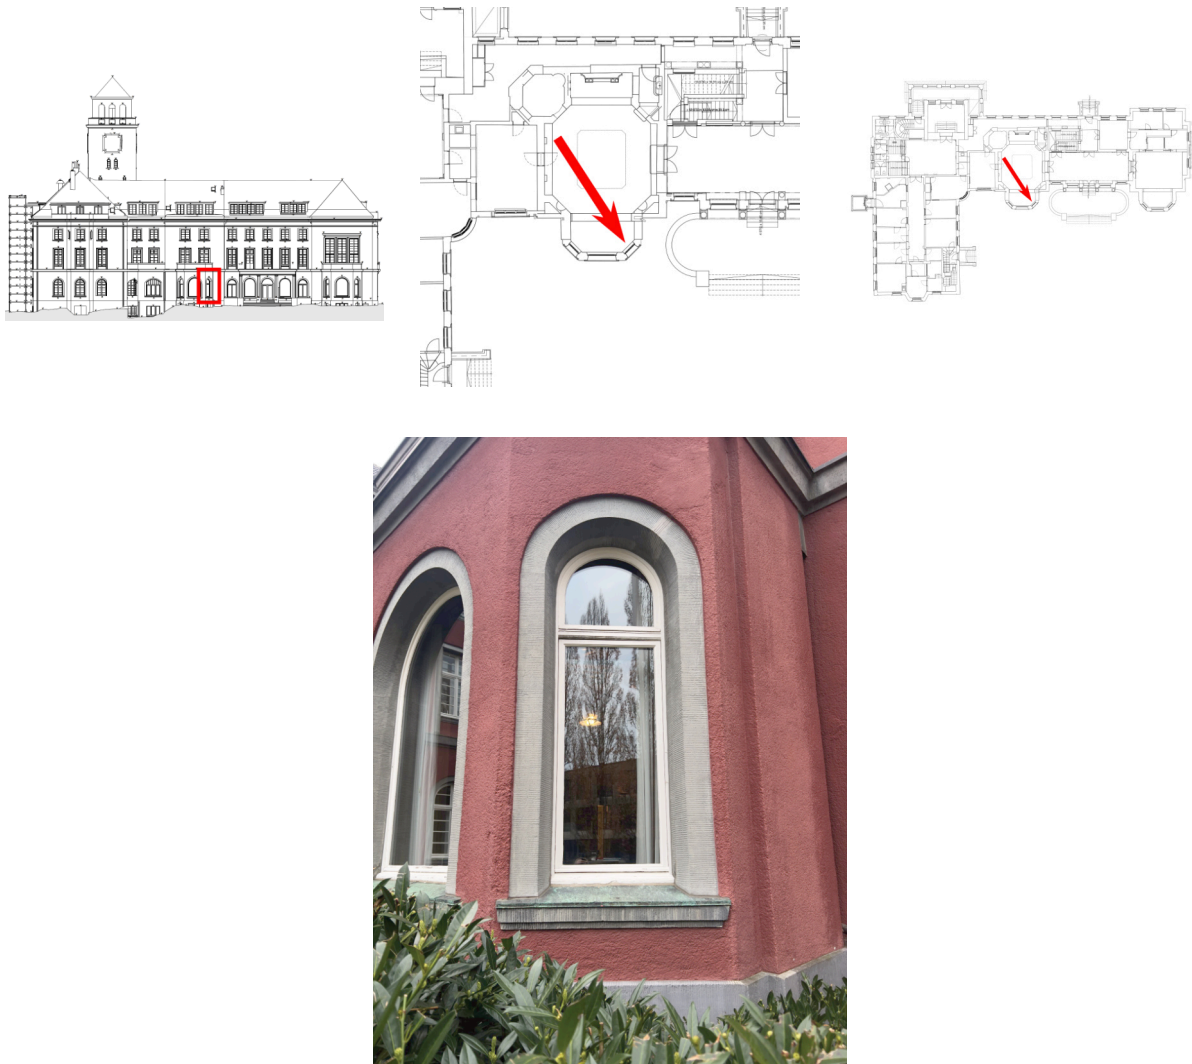
Fenster:	F 063	Bauteil:	Fenster
Geschoss:	Erdgeschoss	Gebäude:	Messtorffsche Villa 1899

Abb. 102: Außenansicht vom Fenster.

- In das Fenster wird evtl. Sicherheitsglas eingesetzt. -> Flügel kann anfangen zu hängen.

- Alle beweglichen Teile werden gangbar gemacht.
- Die Farbe wird komplett entfernt, aber nur auf der Außenseite (Innenseite ist mit einem holzsichtigen Überzug versehen).
- Konstruktive Funktionen (z.B. Wassernut/Tropfnase) werden wieder hergestellt.
- Kondensatablauf wieder herstellen.
- Metallteile werden nach Möglichkeit von Korrosion befreit und mit einem Korrosionsschutz versehen.
- Aufdopplung für Glasscheibe ggf. erneuern und konstruktiv so verbessern, dass kein Wasser eindringen kann.
- ggf. Holz partiell erneuern.
- Silikonfugen überprüfen und ggf. erneuern.

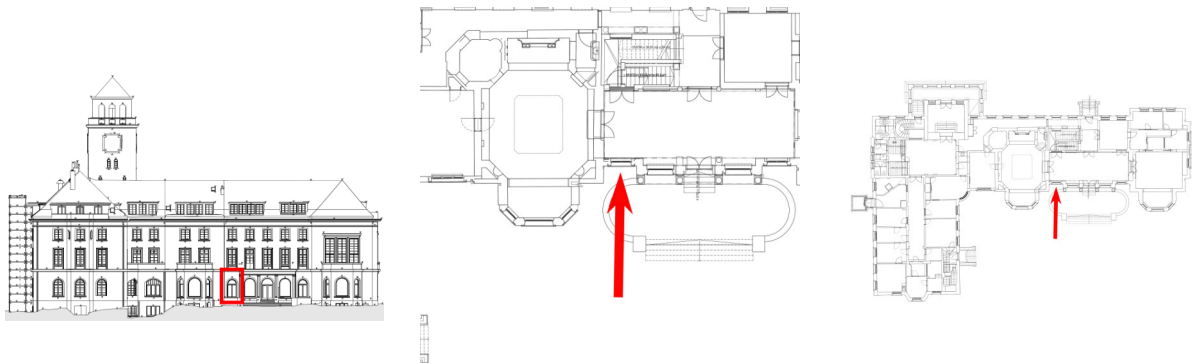
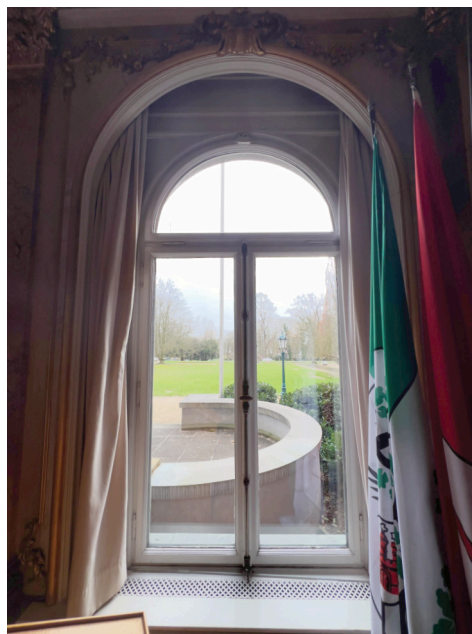
Fenster:	F 064	Bauteil:	Fenster
Geschoss:	Erdgeschoss	Gebäude:	Messtorffsche Villa 1899

Abb. 103: Innenansicht vom Fenster.

- Kondensatablauf ist von innen und außen verschlossen.
- Fenster wurde auf der Außenseite aufgedoppelt, damit Isolierglas eingesetzt werden kann.
- Die Flügel lassen sich öffnen.
- Das Oberlicht ist verschlossen. Seilzug fehlt.
- Silikonfugen rissig.

- Alle beweglichen Teile werden gangbar gemacht.
- Die Farbe wird komplett entfernt.
- Konstruktive Funktionen (z.B. Wassernut/Tropfnase) werden wieder hergestellt.
- ggf. Kondensatablauf wieder herstellen
- Das Blech unterhalb der Schlagleiste wird erneuert.
- Metallteile werden nach Möglichkeit von Korrosion befreit und mit einem Korrosionsschutz versehen.
- ggf. Wetterschenkel der Zarge erneuern.
- Aufdopplung für Glasscheibe ggf. erneuern und konstruktiv so verbessern, dass kein Wasser eindringen kann.
- ggf. Holz partiell erneuern.
- Silikonfugen überprüfen und ggf. erneuern.

- Seilzug für das Oberlicht wieder herstellen?

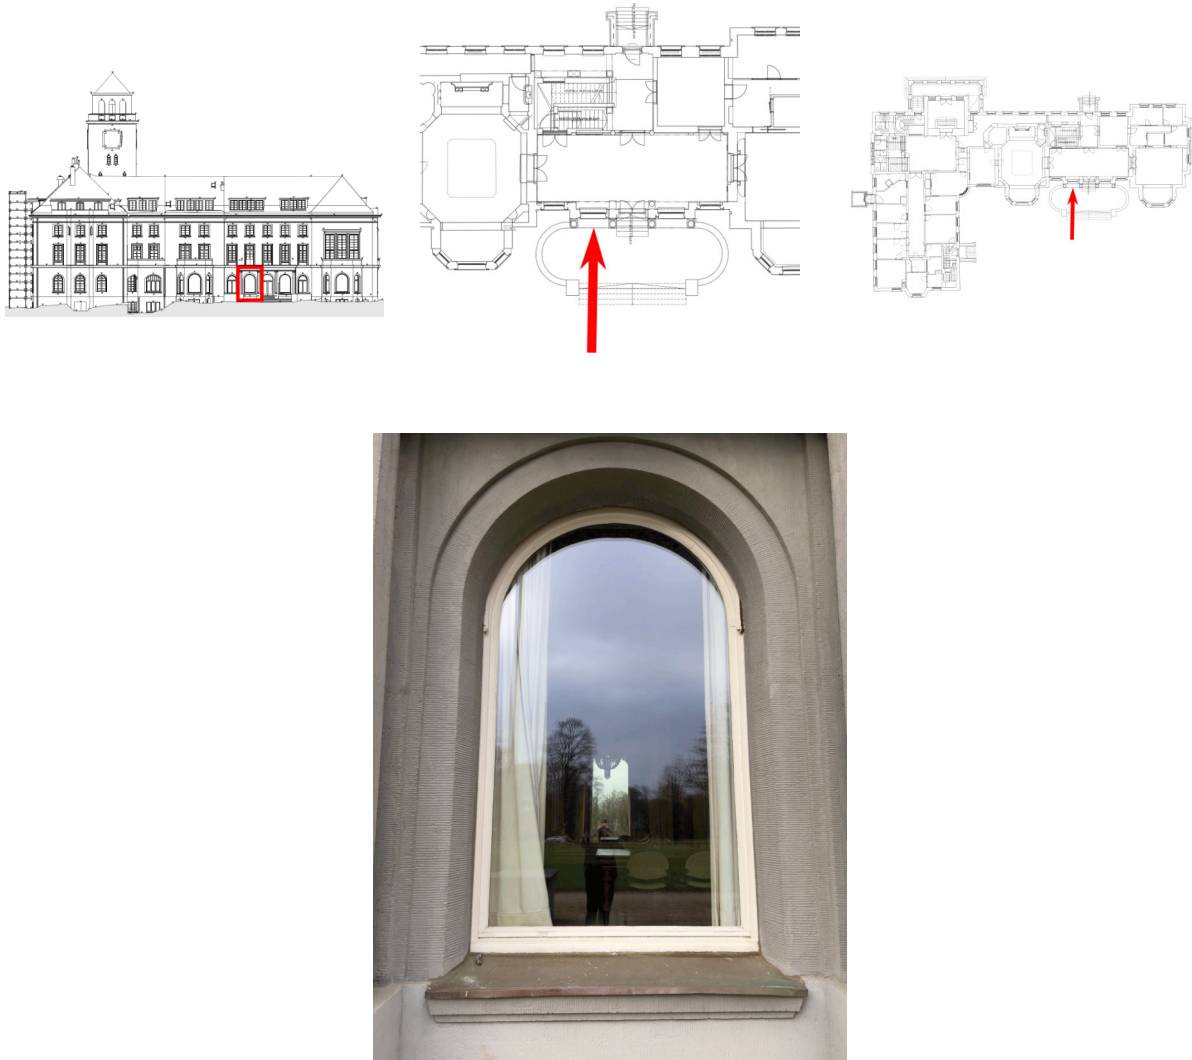
Fenster:	F 065	Bauteil:	Fenster
Geschoss:	Erdgeschoss	Gebäude:	Messtorffsche Villa 1899

Abb. 104: Außenansicht vom Fenster.

- Kondensatablauf ist von innen und außen verschlossen. -> nicht sichtbar! evtl. kein Kondensatablauf vorgesehen?
- Fenster wurde auf der Außenseite aufgedoppelt, damit Isolierglas eingesetzt werden kann.
- Anstrich ist verwittert. Vereinzelte Farbablösungen.
- Silikon rissig.

- Die Farbe wird komplett entfernt.
- Konstruktive Funktionen (z.B. Wassernut/Tropfnase) werden wieder hergestellt.
- ggf. Kondensatablauf wieder herstellen.
- Metallteile werden nach Möglichkeit von Korrosion befreit und mit einem Korrosionsschutz versehen.
- Aufdopplung für Glasscheibe ggf. erneuern und konstruktiv so verbessern, dass kein Wasser eindringen kann.
- Wetterschenkel ggf. erneuern.
- ggf. Holz partiell erneuern.
- Silikonfugen überprüfen und ggf. erneuern.

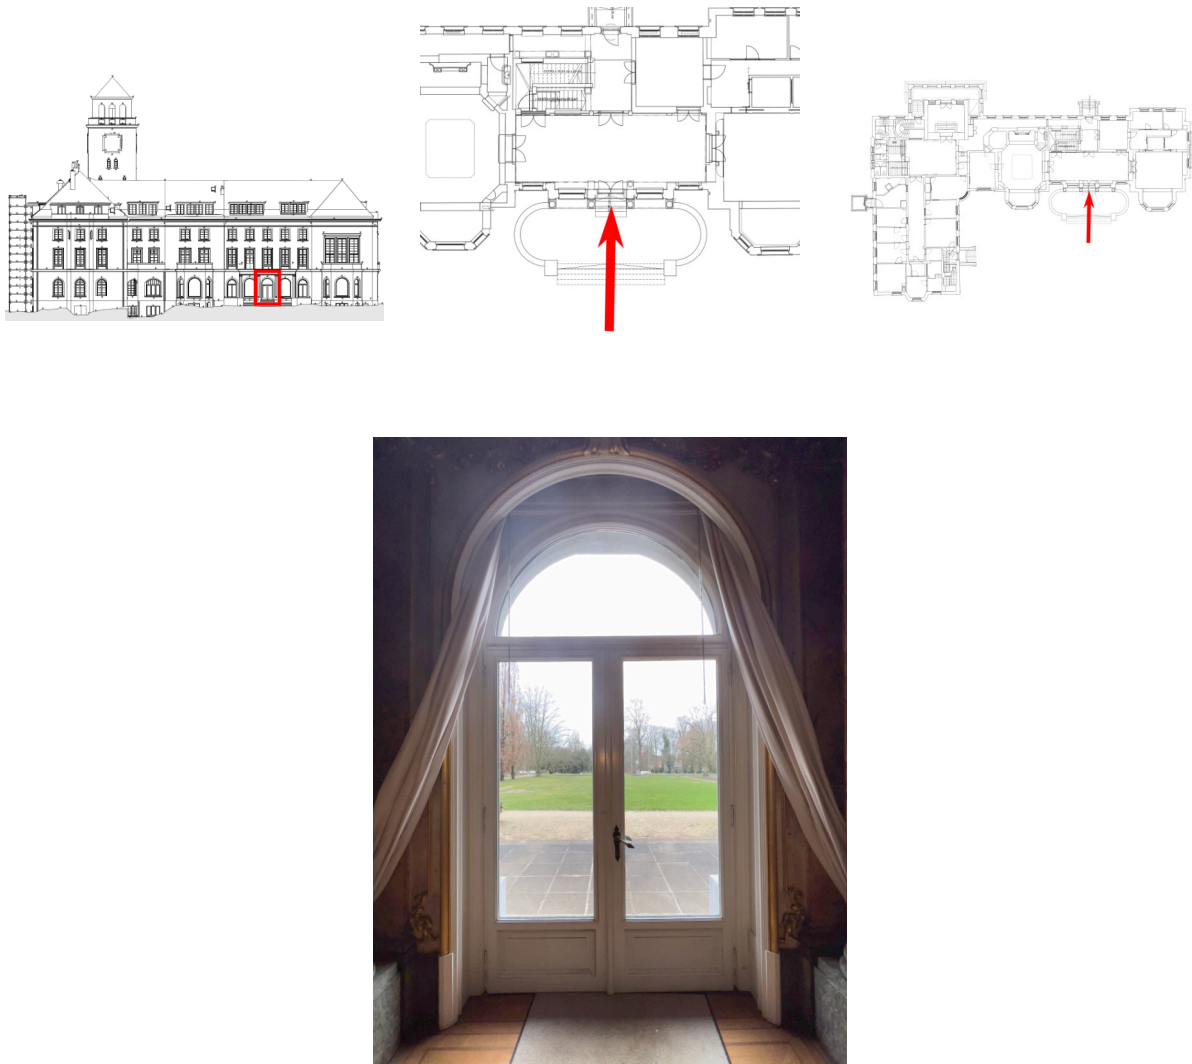
Fenster:	F 066	Bauteil:	Tür
Geschoss:	Erdgeschoss	Gebäude:	Messtorffsche Villa 1899

Abb. 105: Innenansicht vom Fenster.

- diverse offene Stoßfugen.
- Holz überprüfen -> ggf. partiell erneuern.
- Silikonfugen rissig.

- Alle beweglichen Teile werden gangbar gemacht.
- Silikonfugen überprüfen und ggf. erneuern.
- Die Farbe wird komplett entfernt.
- Farbe vom Schlüsselschild entfernen.
- Türdrücker richten bzw. Schloss reparieren.
- Konstruktive Funktionen (z.B. Wassernut/Tropfnase) werden wieder hergestellt.
- Metallteile werden nach Möglichkeit von Korrosion befreit und mit einem Korrosionsschutz versehen.
- Aufdopplung für Glasscheibe ggf. erneuern und konstruktiv so verbessern, dass kein Wasser eindringen kann.
- ggf. Holz partiell erneuern.

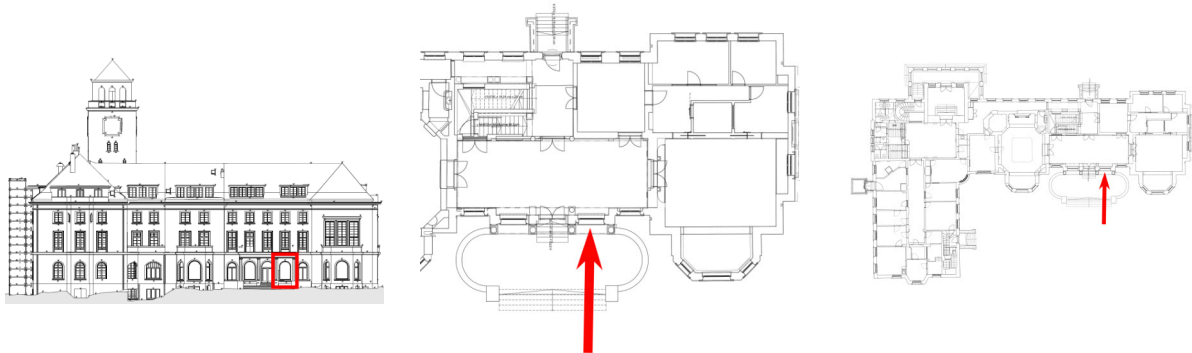
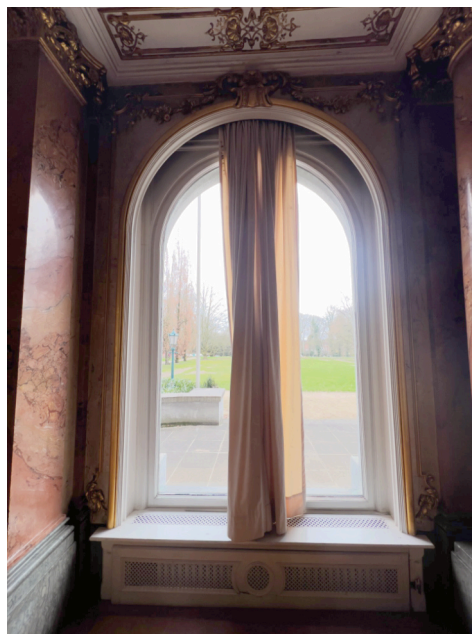
Fenster:	F 067	Bauteil:	Fenster
Geschoss:	Erdgeschoss	Gebäude:	Messtorffsche Villa 1899

Abb. 106: Innenansicht vom Fenster.

- Kondensatablauf ist von innen und außen verschlossen. -> nicht sichtbar! evtl. kein Kondensatablauf vorgesehen?
- Fenster wurde auf der Außenseite aufgedoppelt, damit Isolierglas eingesetzt werden kann.
- Anstrich ist verwittert. Vereinzelte Farbablösungen.
- Silikon rissig.

- Die Farbe wird komplett entfernt.
- Konstruktive Funktionen (z.B. Wassernut/Tropfnase) werden wieder hergestellt.
- ggf. Kondensatablauf wieder herstellen.
- Metallteile werden nach Möglichkeit von Korrosion befreit und mit einem Korrosionsschutz versehen.
- Aufdopplung für Glasscheibe ggf. erneuern und konstruktiv so verbessern, dass kein Wasser eindringen kann.
- Wetterschenkel ggf. erneuern.
- ggf. Holz partiell erneuern.
- Silikonfugen überprüfen und ggf. erneuern.

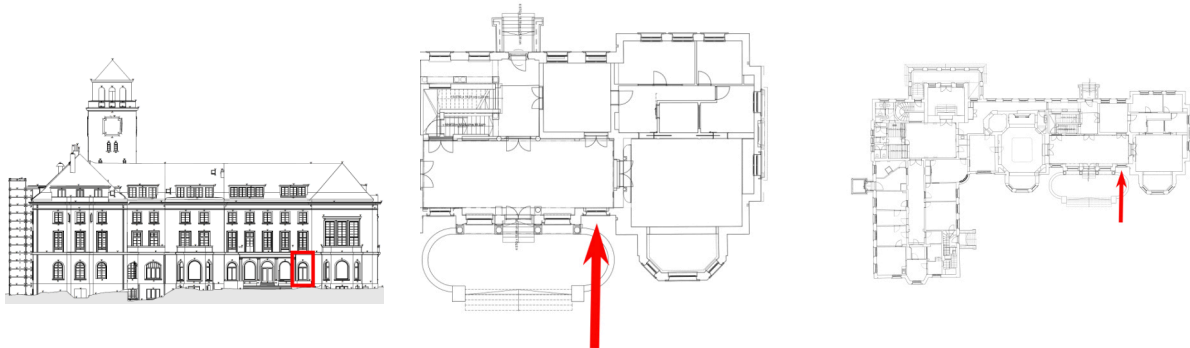
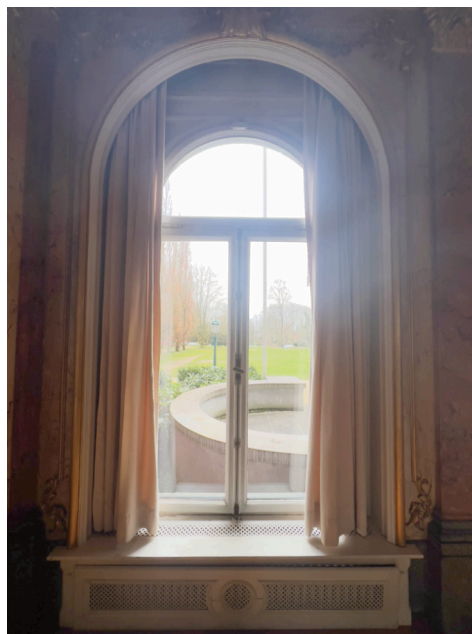
Fenster:	F 068	Bauteil:	Fenster
Geschoss:	Erdgeschoss	Gebäude:	Messtorffsche Villa 1899

Abb. 107: Innenansicht vom Fenster.

- Kondensatablauf ist von innen und außen verschlossen.
- Fenster wurde auf der Außenseite aufgedoppelt, damit Isolierglas eingesetzt werden kann.
- Die Flügel lassen sich öffnen, schließt im oberen Bereich nicht richtig.
- Das Oberlicht ist verschlossen. Seilzug fehlt.
- Silikonfugen rissig.

- Alle beweglichen Teile werden gangbar gemacht.
- Die Farbe wird komplett entfernt.
- Konstruktive Funktionen (z.B. Wassernut/Tropfnase) werden wieder hergestellt.
- ggf. Kondensatablauf wieder herstellen
- Das Blech unterhalb der Schlagleiste wird erneuert.
- Metallteile werden nach Möglichkeit von Korrosion befreit und mit einem Korrosionsschutz versehen.
- ggf. Wetterschenkel der Zarge erneuern.
- Aufdopplung für Glasscheibe ggf. erneuern und konstruktiv so verbessern, dass kein Wasser eindringen kann.
- ggf. Holz partiell erneuern.
- Silikonfugen überprüfen und ggf. erneuern.

- Seilzug für das Oberlicht wieder herstellen?

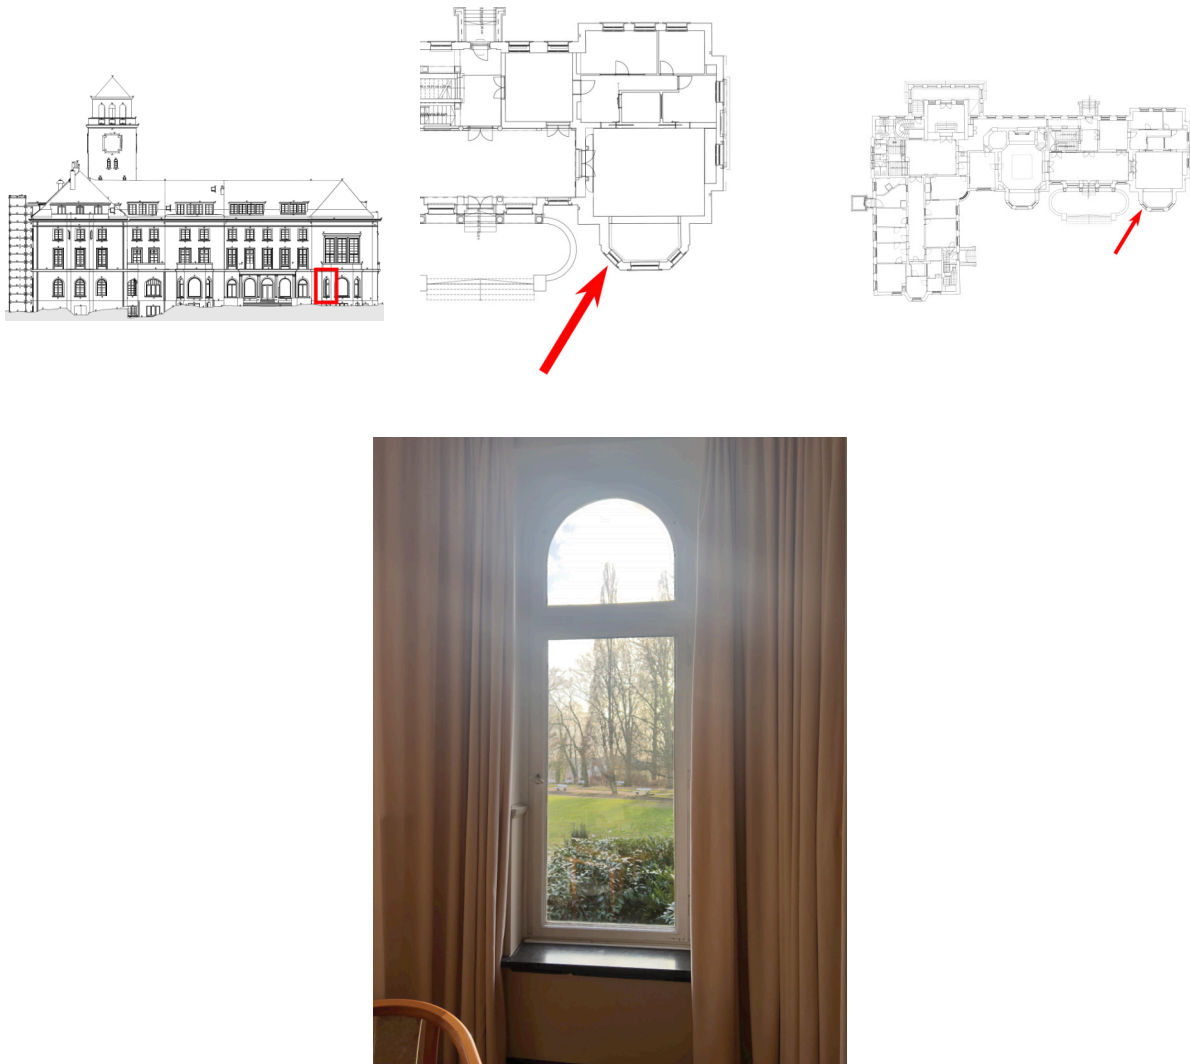
Fenster:	F 069	Bauteil:	Fenster
Geschoss:	Erdgeschoss	Gebäude:	Rathaus Neubau 1927

Abb. 108: Innenansicht vom Fenster.

- Silikonfugen sind rissig.
- diverse Stoßfugen sind offen.
- Anstrich ist verwittert. Vereinzelte Farblösungen.
- Holz im unteren Bereich außen und innen verwittert.
- Holz überprüfen -> ggf. partiell erneuern.
- Windhaken fehlt.

- Alle beweglichen Teile werden gangbar gemacht.
- Silikonfugen erneuern.
- Die Farbe wird komplett entfernt.
- Konstruktive Funktionen (z.B. Wassernut/Tropfnase) werden wieder hergestellt.
- Metallteile werden nach Möglichkeit von Korrosion befreit und mit einem Korrosionsschutz versehen.
- Kondensatablauf wieder herstellen
- ggf. Wetterschenkel der Zarge erneuern.
- ggf. Teile der Zarge und des Flügels im unteren Bereich erneuern.
- Aufdopplung für Glasscheibe ggf. erneuern und konstruktiv so verbessern, dass kein Wasser eindringen kann.
- ggf. Holz partiell erneuern.
- Windhaken nach historischem Vorbild erneuern.

- Fenster muss komplett ausgebaut werden.

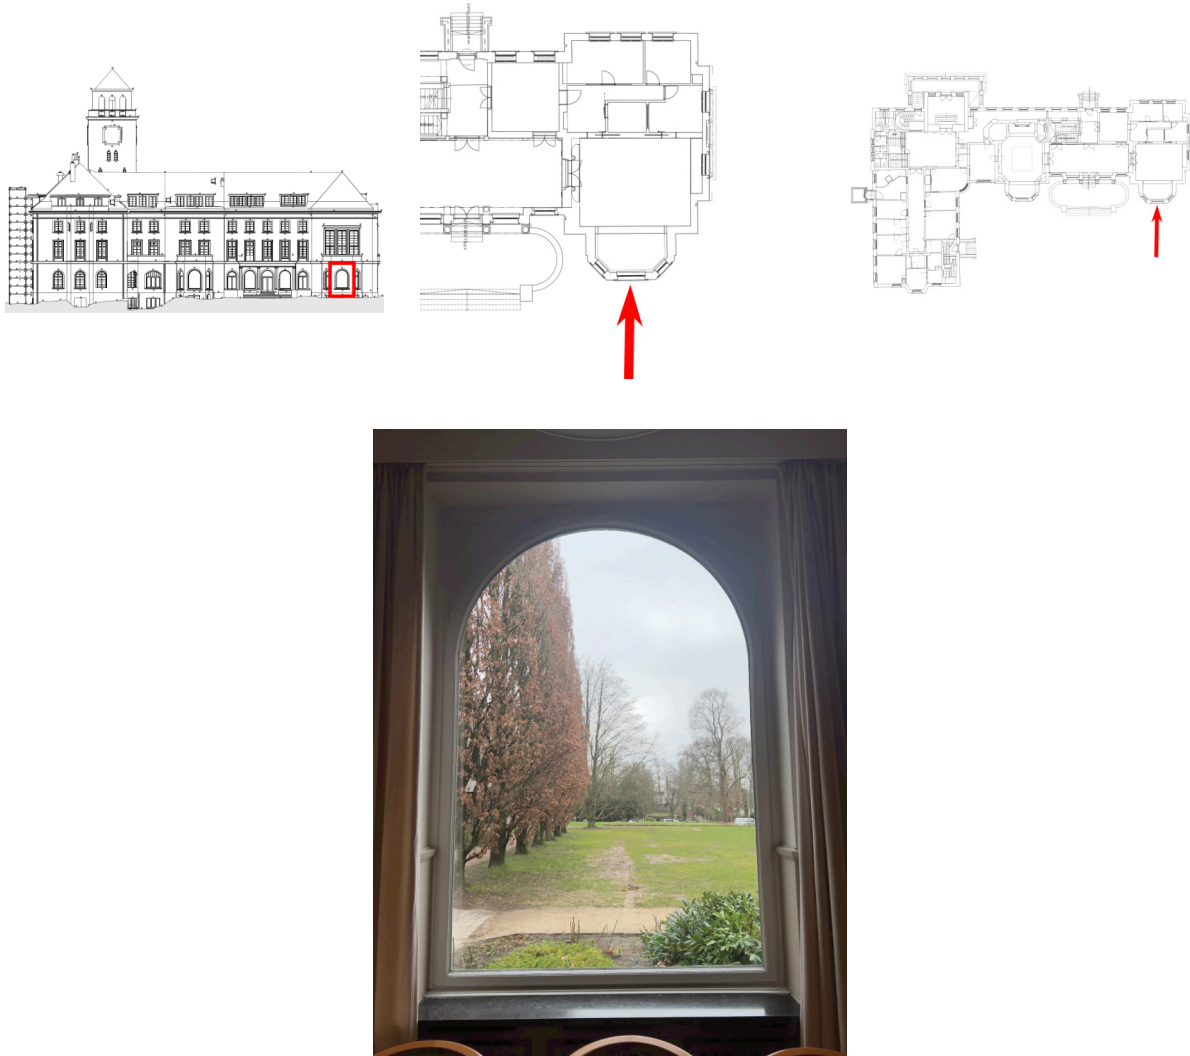
Fenster:	F 070	Bauteil:	Fenster
Geschoss:	Erdgeschoss	Gebäude:	Rathaus Neubau 1927

Abb. 109: Innenansicht vom Fenster.

- Kondensatablauf ist von innen und außen verschlossen.
- Der Flügel ist fest.
- Fenster wurde auf der Außenseite aufgedoppelt, damit Isolierglas eingesetzt werden kann.
- Silikonfugen sind rissig.
- diverse Stoßfugen sind offen.

- Silikonfugen erneuern.
- Die Farbe wird komplett entfernt.
- Konstruktive Funktionen (z.B. Wassernut/Tropfnase) werden wieder hergestellt.
- Metallteile werden nach Möglichkeit von Korrosion befreit und mit einem Korrosionsschutz versehen.
- Kondensatablauf wieder herstellen
- ggf. Wetterschenkel der Zarge erneuern.
- ggf. Teile der Zarge und des Flügels im unteren Bereich erneuern.
- Aufdopplung für Glasscheibe ggf. erneuern und konstruktiv so verbessern, dass kein Wasser eindringen kann.
- ggf. Holz partiell erneuern.

- Fenster muss komplett ausgebaut werden.
