**Untersuchungsbericht zum Zustand
der historischen Fenster
Rathaus Bergedorf**

Wendtorfer Straße 38
21029 Hamburg

Zeitraum der Untersuchung: Januar bis Juli 2024

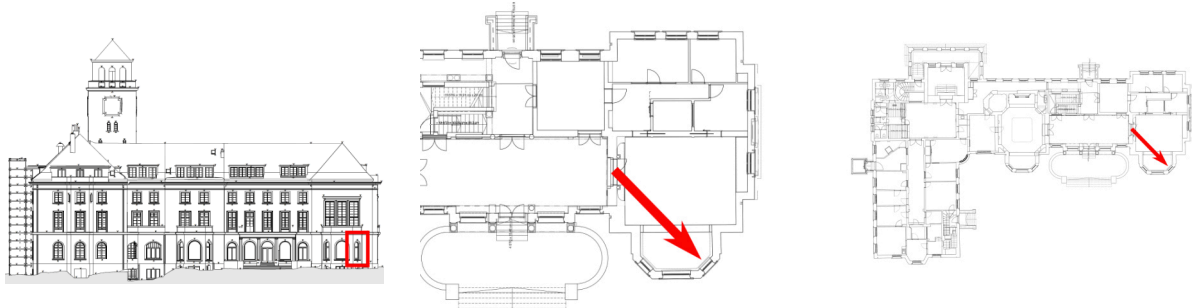
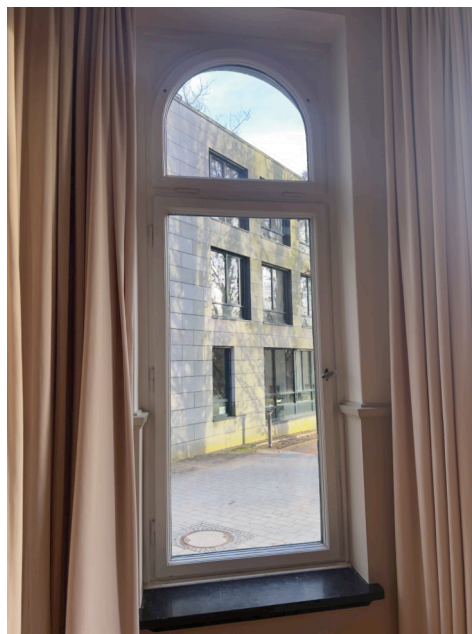
Fenster:	F 071	Bauteil:	Fenster
Geschoss:	Erdgeschoss	Gebäude:	Rathaus Neubau 1927

Abb. 110: Innenansicht vom Fenster.

- Alle beweglichen Teile werden gangbar gemacht.
- Silikonfugen erneuern.
- Die Farbe wird komplett entfernt.
- Konstruktive Funktionen (z.B. Wassernut/Tropfnase) werden wieder hergestellt.
- Metallteile werden nach Möglichkeit von Korrosion befreit und mit einem Korrosionsschutz versehen.
- Kondensatablauf wieder herstellen.
- Aufdopplung für Glasscheibe ggf. erneuern und konstruktiv so verbessern, dass kein Wasser eindringen kann.
- ggf. Holz partiell erneuern.
- Windhaken nach historischem Vorbild erneuern.

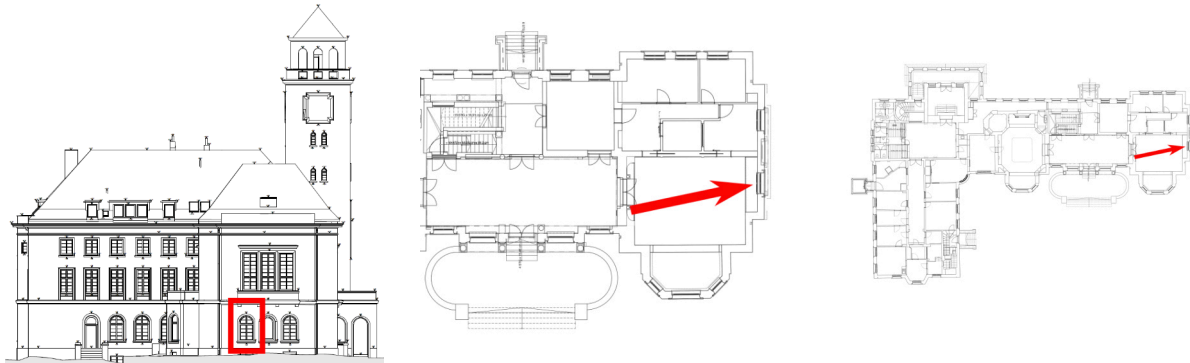
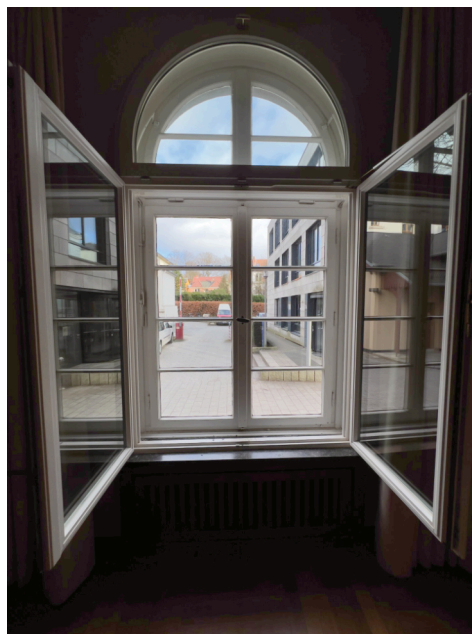
Fenster:	F 072	Bauteil:	Fenster
Geschoss:	Erdgeschoss	Gebäude:	Rathaus Neubau 1927

Abb. 111: Innenansicht vom Fenster.

- Rechter Flügel schleift auf dem unteren Zargenholz des inneren Fensters.

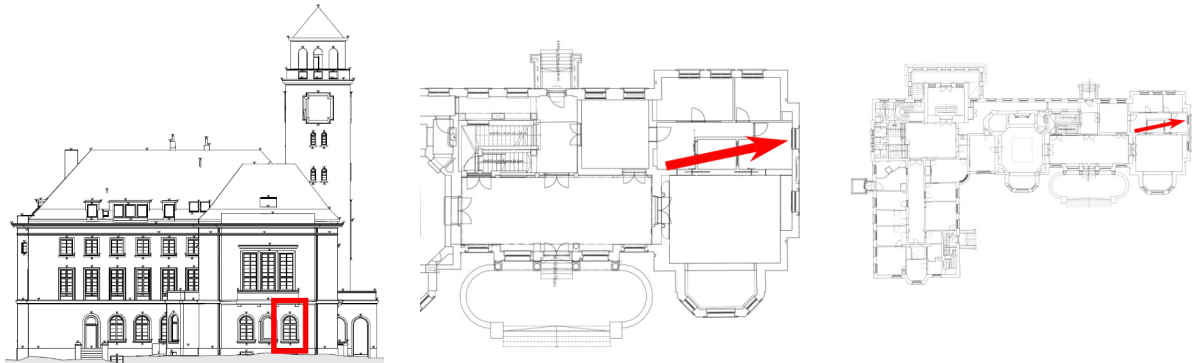
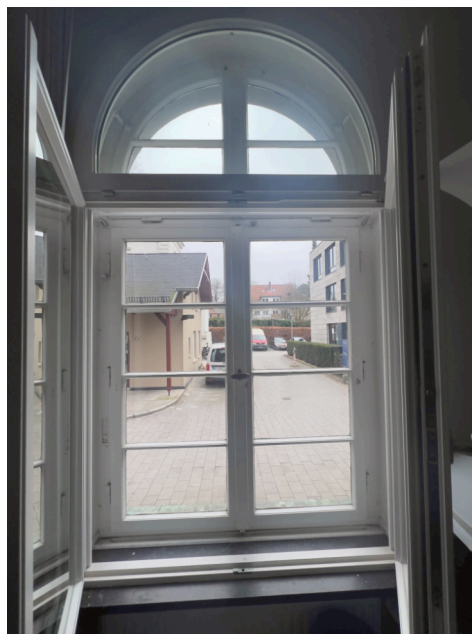
Fenster:	F 073	Bauteil:	Fenster
Geschoss:	Erdgeschoss	Gebäude:	Rathaus Neubau 1927

Abb. 112: Innenansicht vom Fenster.

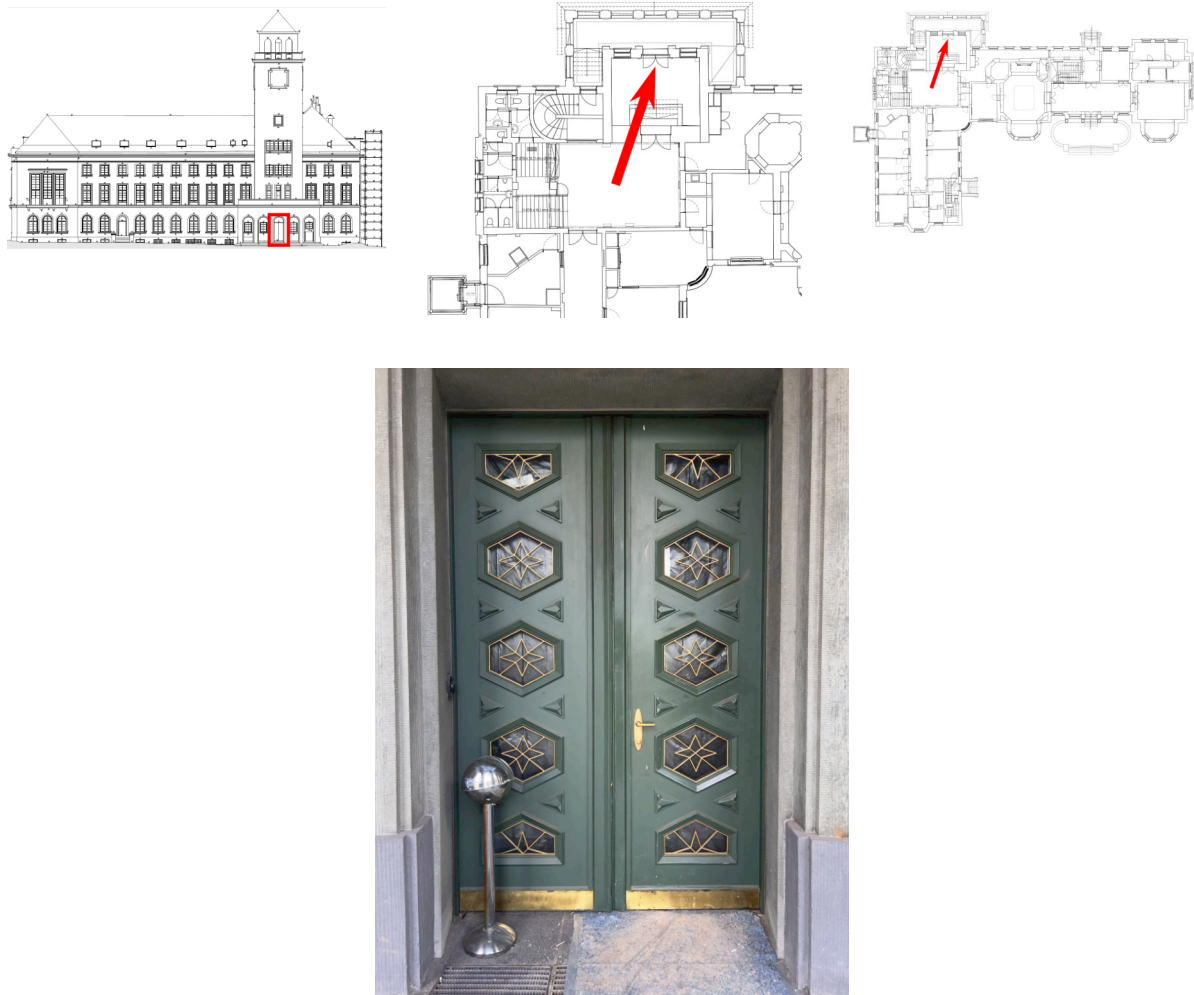
Tür:	Hauteingang	Bauteil:	Tür
Geschoss:	Erdgeschoss	Gebäude:	Rathaus Neubau 1927

Abb. 113: Außenansicht von der Tür.

- Fassung ist nicht alt. Entfernen und im gleichen System wie die Fenster streichen?

- Alle beweglichen Teile werden gangbar gemacht.
- Konstruktive Funktionen (z.B. Wassernut/Tropfnase) werden wieder hergestellt.
- Metallteile werden nach Möglichkeit von Korrosion befreit und mit einem Korrosionsschutz

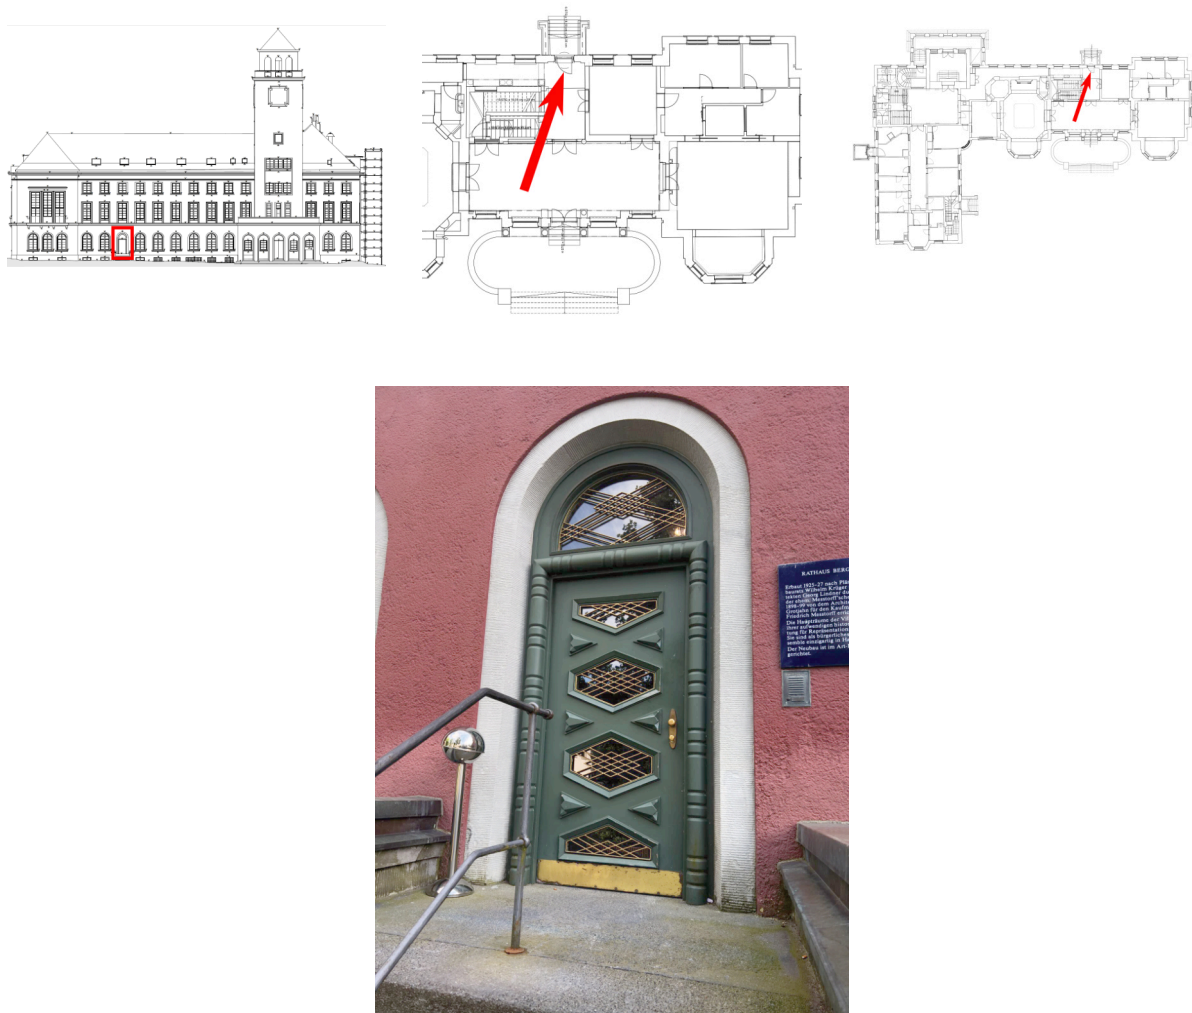
Tür:	Nebeneingang Nord	Bauteil:	Tür
Geschoss:	Erdgeschoss.	Gebäude:	Rathaus Neubau 1927

Abb. 114: Außenansicht von der Tür.

- Fassung ist nicht alt. Entfernen und im gleichen System wie die Fenster streichen?

- Alle beweglichen Teile werden gangbar gemacht.
- Konstruktive Funktionen (z.B. Wassernut/Tropfnase) werden wieder hergestellt.
- Metallteile werden nach Möglichkeit von Korrosion befreit und mit einem Korrosionsschutz versehen.
- Fehlstellen ergänzen.
- Schrauben ergänzen.

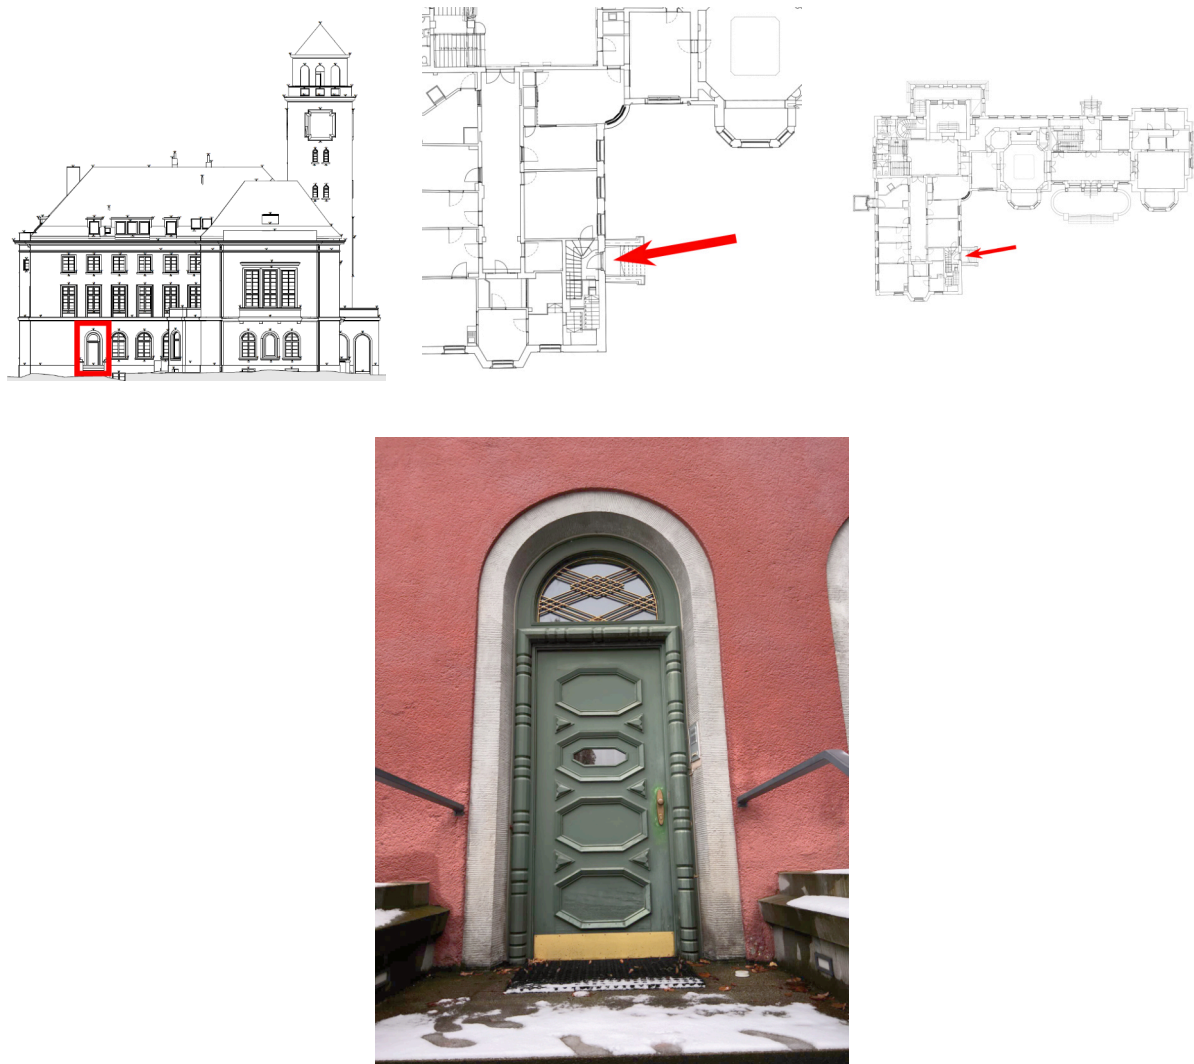
Tür:	Nebeneingang Ost	Bauteil:	Tür
Geschoss:	Erdgeschoss	Gebäude:	Rathaus Neubau 1927

Abb. 115: Außenansicht von der Tür.

- Fassung ist nicht alt. Entfernen und im gleichen System wie die Fenster streichen?

- Alle beweglichen Teile werden gangbar gemacht.
- Konstruktive Funktionen (z.B. Wassernut/Tropfnase) werden wieder hergestellt.
- Metallteile werden nach Möglichkeit von Korrosion befreit und mit einem Korrosionsschutz versehen.
- Zarge im unteren Bereich ggf. partiell erneuern.
- Dichtigkeit im unteren Bereich beheben.
- Füllung überprüfen und ggf. Probleme beheben.
- Applikationen ggf. lösen und wieder befestigen.

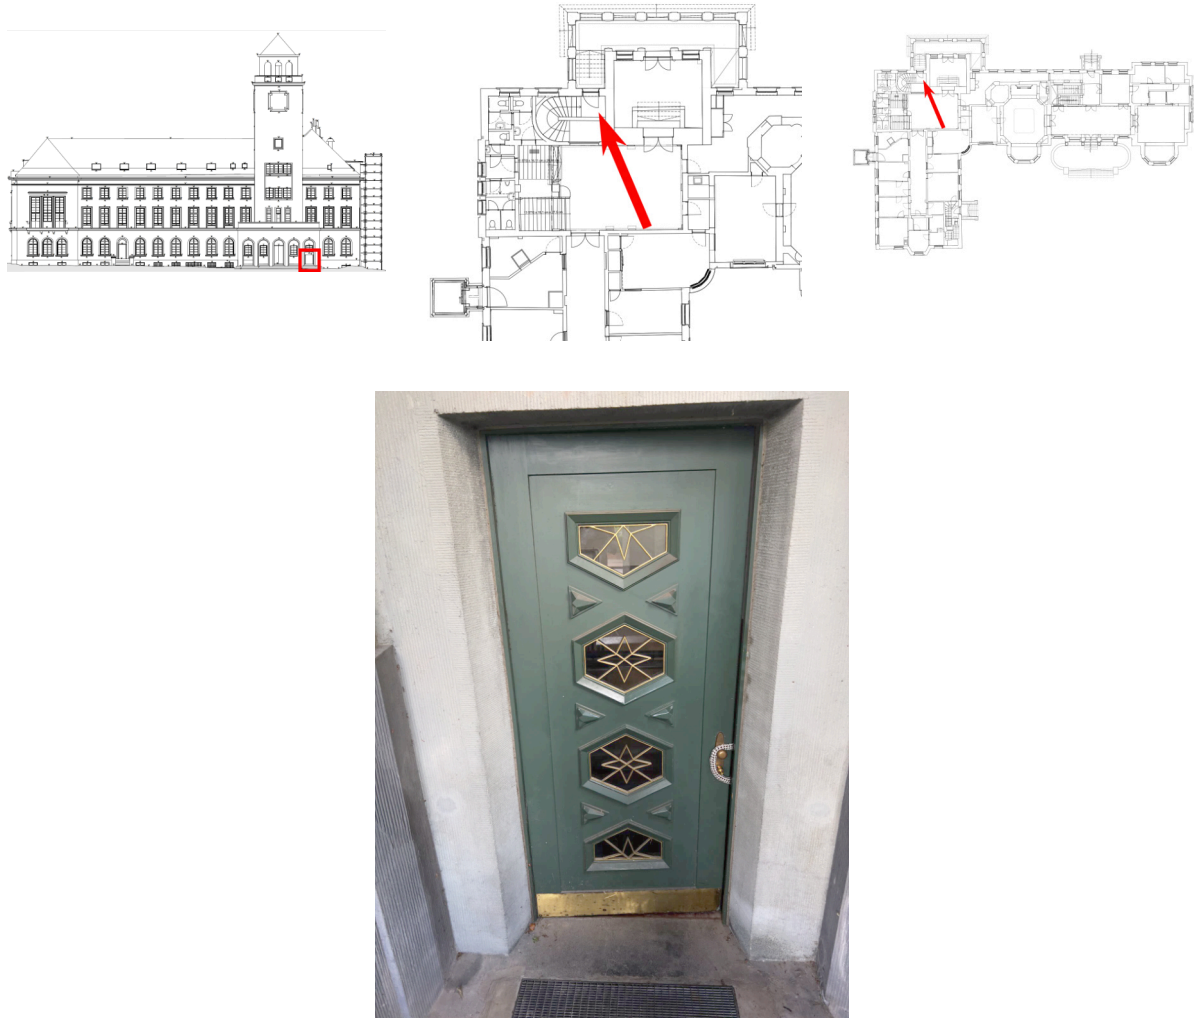
Tür:	Ratskeller	Bauteil:	Tür
Geschoss:	Erdgeschoss	Gebäude:	Rathaus Neubau 1927

Abb. 116: Außenansicht von der Tür.

- Alle beweglichen Teile werden gangbar gemacht.
- Konstruktive Funktionen (z.B. Wassernut/Tropfnase) werden wieder hergestellt.
- Metallteile werden nach Möglichkeit von Korrosion befreit und mit einem Korrosionsschutz

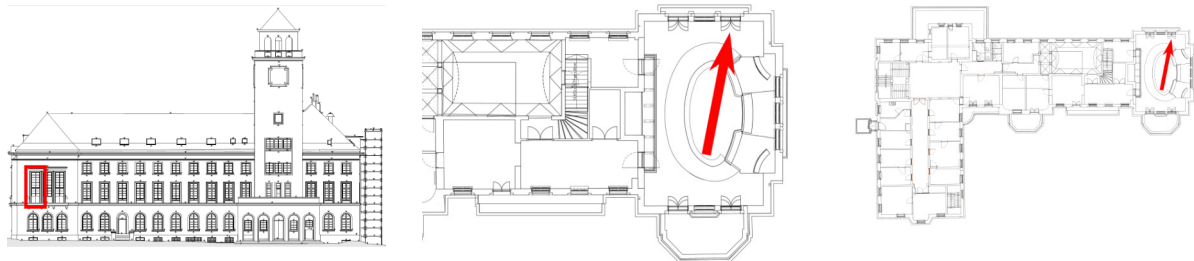
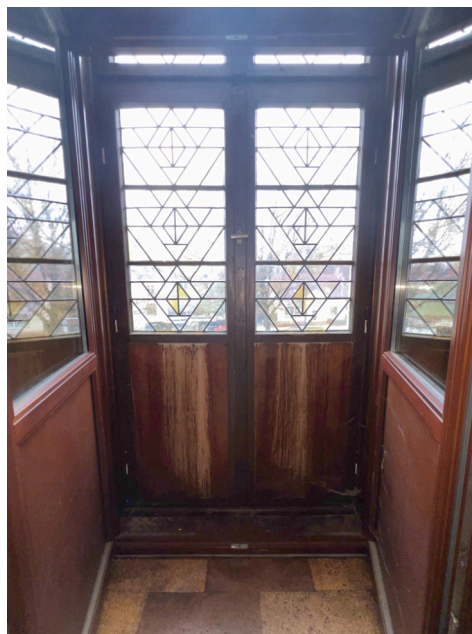
Fenster:	F 074	Bauteil:	Tür/Fenster
Geschoss:	1. Obergeschoss	Gebäude:	Rathaus Neubau 1927

Abb. 117: Innenansicht vom Fenster.

- Olive ist schwergängig
- Blech unterhalb der äußeren Schlagleiste ist verbogen.
- Anstrich ist verwittert. Vereinzelte Farblösungen.
- Starke Wasserschäden auf der Innenseite.
- Holz überprüfen -> ggf. partiell erneuern.

- Bleiqualität grundsätzlich dem Alter entsprechend gut, stellenweise durch Aufbiegen für Glasreparaturen beschädigt.
- Zur Zeit der Besichtigung drei defekte Scheiben.

- Alle beweglichen Teile werden gangbar gemacht.
- Der Fensterkitt wird erneuert. -> **Vorsicht Buntglasfenster!**
- Die Farbe wird komplett entfernt.
- Konstruktive Funktionen (z.B. Wassernut/Tropfnase) werden wieder hergestellt.
- Das Blech unterhalb der Schlagleiste wird erneuert.
- Metallteile werden nach Möglichkeit von Korrosion befreit und mit einem Korrosionsschutz versehen.
- ggf. Holz partiell erneuern.

- Kitteinlagen innen prüfen, losen Kitt entfernen, verbleibenden Kitt grundieren (z.B. Leinöl-Firnis) und ergänzen.
- Beschädigungen an Bleistegen so weit möglich beheben (glätten) oder mit bleigrauem Kitt ausgleichen.
- Defekte Scheiben gemäß Bestand in Farbe und Struktur erneuern.

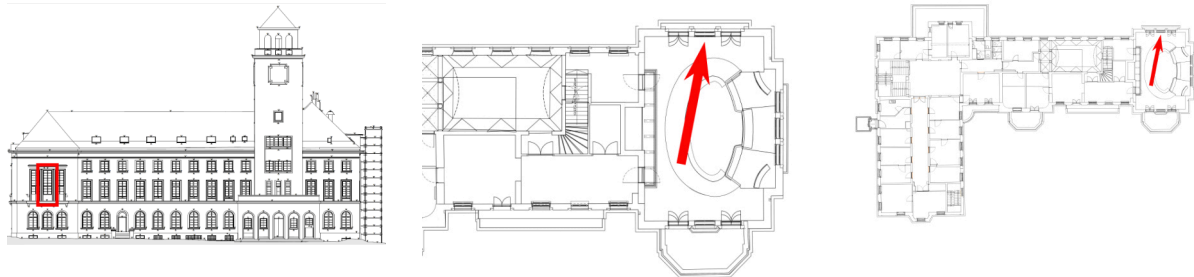
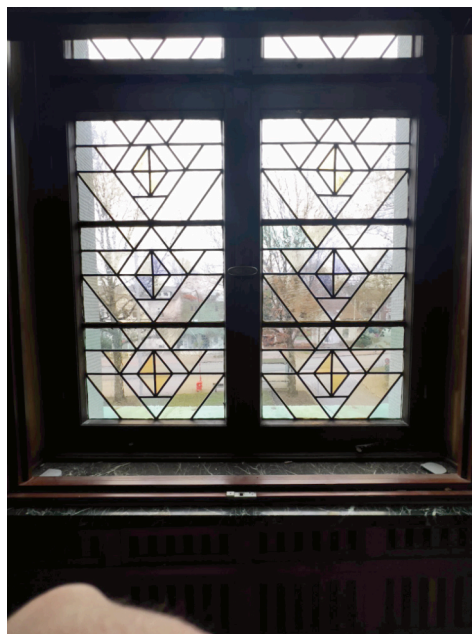
Fenster:	F 075	Bauteil:	Fenster
Geschoss:	1. Obergeschoss	Gebäude:	Rathaus Neubau 1927

Abb. 118: Innenansicht vom Fenster.

- Rechter Windhaken gelöst.
- Anstrich ist verwittert. Vereinzelte Farbablösungen.
- Diverse Wasserschäden durch Kondensatbildung.
- Bänder mit Farbe bemalt.
- Offene Fugen.
- Holz überprüfen -> ggf. partiell erneuern.
- Das Fenster ist auf der Außenseite verschmutzt.

- Bleiqualität grundsätzlich dem Alter entsprechend gut, stellenweise durch Aufbiegen für Glasreparaturen beschädigt.

- Alle beweglichen Teile werden gangbar gemacht.
- Der Fensterkitt wird erneuert. -> **Vorsicht Buntglasfenster!**
- Die Farbe wird komplett entfernt.
- Konstruktive Funktionen (z.B. Wassernut/Tropfnase) werden wieder hergestellt.
- Windhaken befestigen.
- Kondensatablauf überprüfen und ggf. wieder herstellen.
- Das Blech unterhalb der Schlagleiste wird erneuert.
- Metallteile werden nach Möglichkeit von Korrosion befreit und mit einem Korrosionsschutz versehen.
- ggf. Holz partiell erneuern.

- Kittfälze zu mind. 30 – 50% entfernen, freigelegte Rahmentteile mit Leinöl-Firnis behandeln, neue (Leinöl-) Kittfälze anlegen.
- Kitteinlagen innen prüfen, losen Kitt entfernen, verbleibenden Kitt grundieren (z.B. Leinöl-Firnis) und ergänzen.
- Beschädigungen an Bleistegen so weit möglich beheben (glätten) oder mit bleigrauem Kitt ausgleichen.
- Defekte Scheiben gemäß Bestand in Farbe und Struktur erneuern.

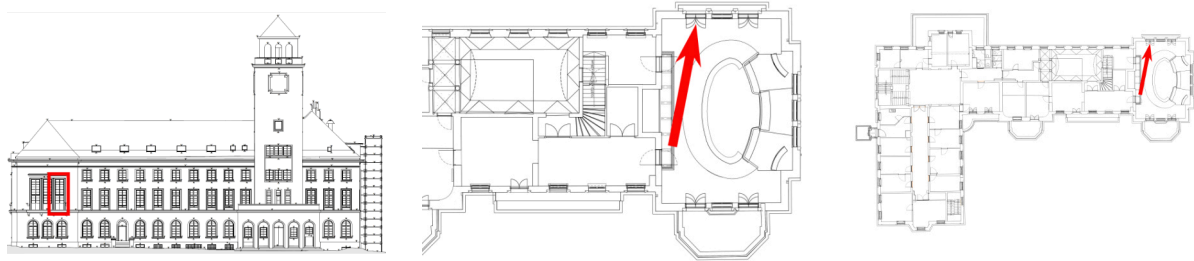
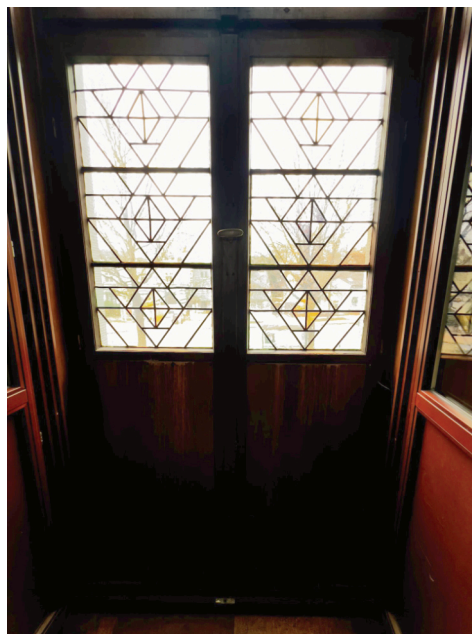
Fenster:	F 076	Bauteil:	Tür/Fenster
Geschoss:	1. Obergeschoss	Gebäude:	Rathaus Neubau 1927

Abb. 119: Innenansicht vom Fenster.

- Olive ist stark schwergängig.
- Blech unterhalb der äußeren Schlagleiste ist verbogen.
- Anstrich ist verwittert. Vereinzelte Farbablösungen.
- Starke Wasserschäden auf der Innenseite.
- Holz überprüfen -> ggf. partiell erneuern.

- Bleiqualität grundsätzlich dem Alter entsprechend gut, stellenweise durch Aufbiegen für Glasreparaturen beschädigt.
- Zur Zeit der Besichtigung drei defekte Scheiben.

- Alle beweglichen Teile werden gangbar gemacht.
- Der Fensterkitt wird erneuert. -> **Vorsicht Buntglasfenster!**
- Die Farbe wird komplett entfernt.
- Konstruktive Funktionen (z.B. Wassernut/Tropfnase) werden wieder hergestellt.
- Das Blech unterhalb der Schlagleiste wird erneuert.
- Metallteile werden nach Möglichkeit von Korrosion befreit und mit einem Korrosionsschutz versehen.
- ggf. Holz partiell erneuern.

- Kitteinlagen innen prüfen, losen Kitt entfernen, verbleibenden Kitt grundieren (z.B. Leinöl-Firnis) und ergänzen.
- Beschädigungen an Bleistegen so weit möglich beheben (glätten) oder mit bleigrauem Kitt ausgleichen.
- Defekte Scheiben gemäß Bestand in Farbe und Struktur erneuern.

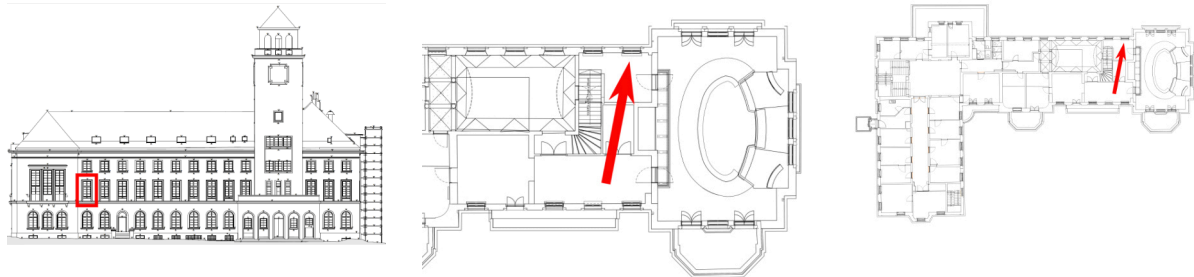
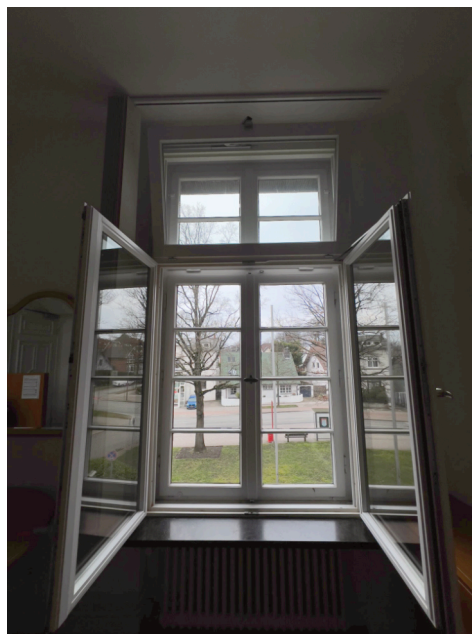
Fenster:	F 077	Bauteil:	Fenster
Geschoss:	1. Obergeschoss	Gebäude:	Rathaus Neubau 1927

Abb. 120: Innenansicht vom Fenster.

- Fahnenhalterung verursacht langfristig Schäden. Eine andere Anbringung wäre wünschenswert!
- Mechanik für das Oberlicht nach historischem Vorbild oder eine moderne einbauen?

- Alle beweglichen Teile werden gangbar gemacht.
- Der Fensterkitt wird erneuert.
- Die Farbe wird komplett entfernt.
- Konstruktive Funktionen (z.B. Wassernut/Tropfnase) werden wieder hergestellt.
- Kondensatablauf wieder herstellen.
- Das Blech unterhalb der Schlagleiste wird erneuert.
- Metallteile werden nach Möglichkeit von Korrosion befreit und mit einem Korrosionsschutz versehen.
- Wetterschenkel der Zarge erneuern.
- ggf. Holz partiell erneuern.
- Windhaken nach historischem Vorbild ergänzen.

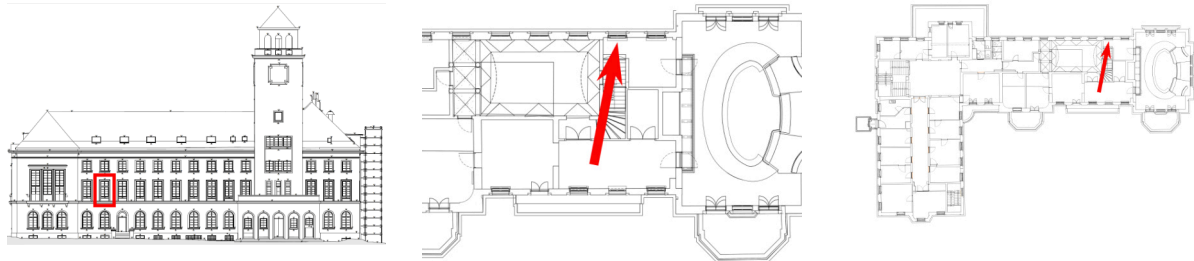
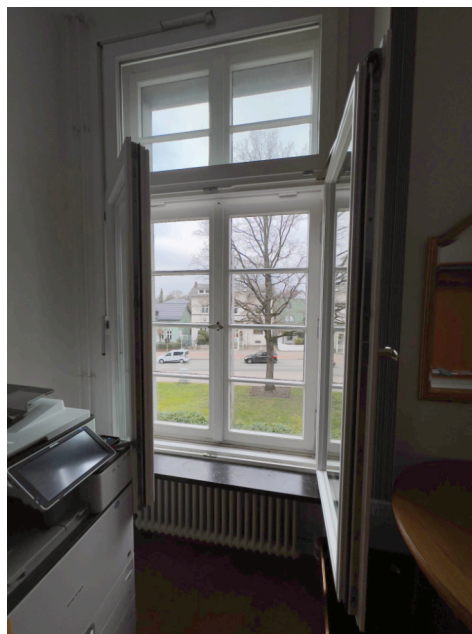
Fenster:	F 078	Bauteil:	Fenster
Geschoss:	1. Obergeschoss	Gebäude:	Rathaus Neubau 1927

Abb. 121: Innenansicht vom Fenster.

- Fahnenhalterung verursacht langfristig Schäden. Eine andere Anbringung wäre wünschenswert!
- Mechanik für das Oberlicht nach historischem Vorbild oder eine Moderne einbauen?

- Alle beweglichen Teile werden gangbar gemacht.
- Der Fensterkitt wird erneuert.
- Die Farbe wird komplett entfernt.
- Konstruktive Funktionen (z.B. Wassernut/Tropfnase) werden wieder hergestellt.
- Kondesatablauf wieder herstellen.
- Das Blech unterhalb der Schlagleiste wird erneuert.
- Metallteile werden nach Möglichkeit von Korrosion befreit und mit einem Korrosionsschutz versehen.
- Torxschrauben durch Schlitz- oder Kreuzschlitzschrauben ersetzen.
- Wetterschenkel an der Zarge ggf. erneuern.
- ggf. Holz partiell erneuern.
- Windhaken nach historischem Vorbild erneuern.

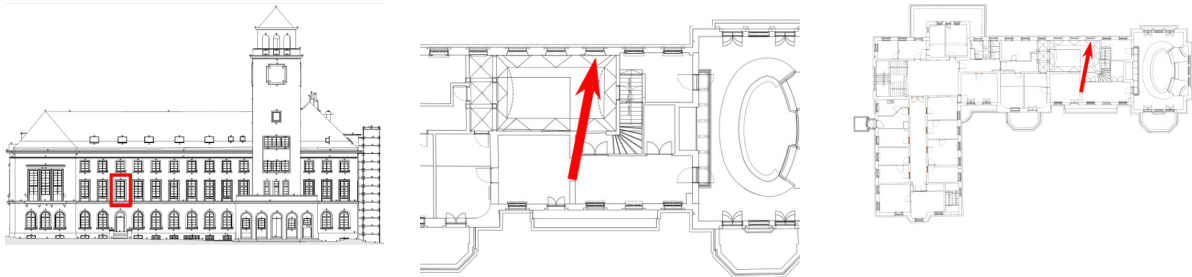
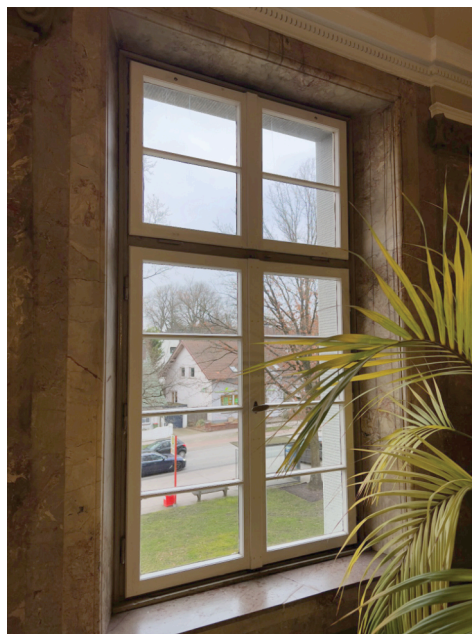
Fenster:	F 079	Bauteil:	Fenster
Geschoss:	1. Obergeschoss	Gebäude:	Rathaus Neubau 1927

Abb. 122: Innenansicht vom Fenster.

- Das Oberlicht hat keine Mechanik und wird über Vierkantdrücker geöffnet.
- Der Fensterkitt ist partiell gelöst bzw. weist Fehlstellen auf.
- Der Kitt wurde mit Silikon oder Acryl abgedichtet und ist rissig.
- Blech unterhalb der äußeren Schlagleiste ist verbogen.
- Anstrich ist verwittert. Vereinzelte Farbablösungen.
- Holz überprüfen -> ggf. partiell erneuern.
- Windhaken fehlen und es sind keine Spuren erkennbar.
- Das Holz ist im Bereich der Fahnenhalterung verwittert. -> Wassereintrag!
- Der Bereich des inneren Kondensatablaufs ist verwittert.

- Fahnenhalterung verursacht langfristig Schäden. Eine andere Anbringung wäre wünschenswert!
- Mechanik für das Oberlicht nach historischem Vorbild oder eine modere einbauen?

- Alle beweglichen Teile werden gangbar gemacht.
- Der Fensterkitt wird erneuert.
- Silikon- oder Acrylfugen werden entfernt.
- Die Farbe wird komplett entfernt.
- Konstruktive Funktionen (z.B. Wassernut/Tropfnase) werden wieder hergestellt.
- Kondensatablauf wieder herstellen.
- Das Blech unterhalb der Schlagleiste wird erneuert.
- Metallteile werden nach Möglichkeit von Korrosion befreit und mit einem Korrosionsschutz versehen.
- ggf. den Bereich des inneren Kondensatablaufs erneuern.
- ggf. Wetterschenkel der Zarge erneuern.
- ggf. Holz partiell erneuern.
- ggf. Windhaken nach historischem Vorbild erneuern.

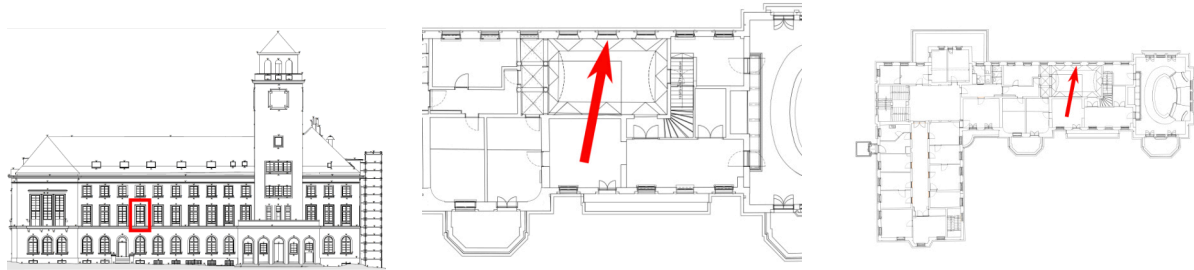
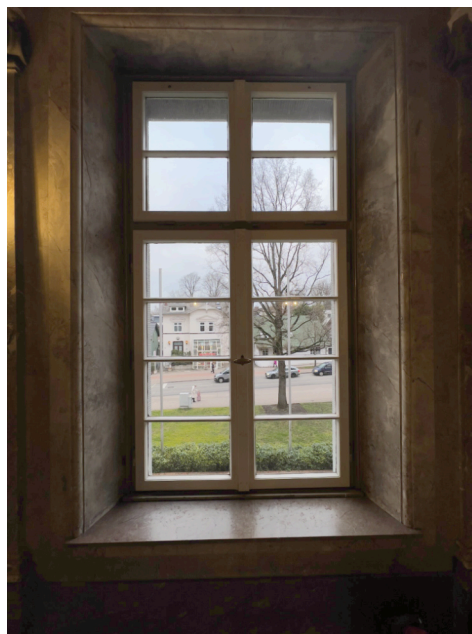
Fenster:	F 080	Bauteil:	Fenster
Geschoss:	1. Obergeschoss	Gebäude:	Rathaus Neubau 1927

Abb. 123: Innenansicht vom Fenster.

- Fahnenhalterung verursacht langfristig Schäden. Eine andere Anbringung wäre wünschenswert!
- Mechanik für das Oberlicht nach historischem Vorbild oder eine modere einbauen?

- Alle beweglichen Teile werden gangbar gemacht.
- Der Fensterkitt wird erneuert.
- Die Farbe wird komplett entfernt.
- Konstruktive Funktionen (z.B. Wassernut/Tropfnase) werden wieder hergestellt.
- Kondensatablauf wieder herstellen.
- Das Blech unterhalb der Schlagleiste wird erneuert.
- Metallteile werden nach Möglichkeit von Korrosion befreit und mit einem Korrosionsschutz versehen.
- ggf. den Bereich des inneren Kondensatablaufs erneuern.
- ggf. Wetterschenkel der Zarge erneuern.
- ggf. Holz partiell erneuern.
- ggf. Windhaken nach historischem Vorbild erneuern.

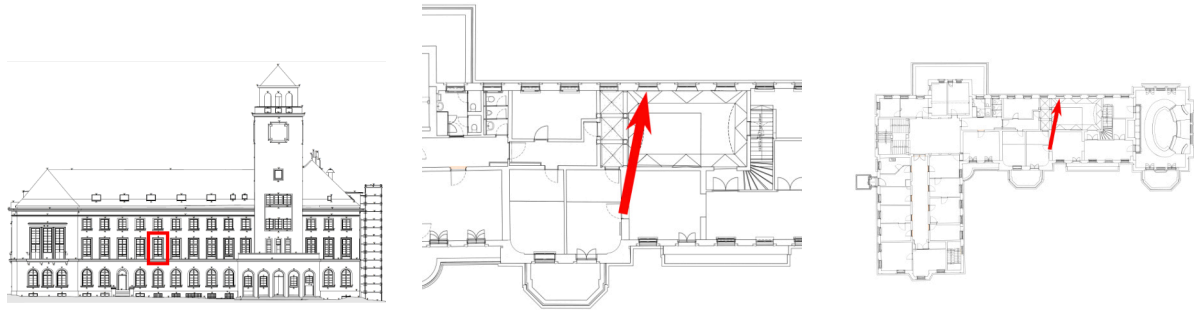
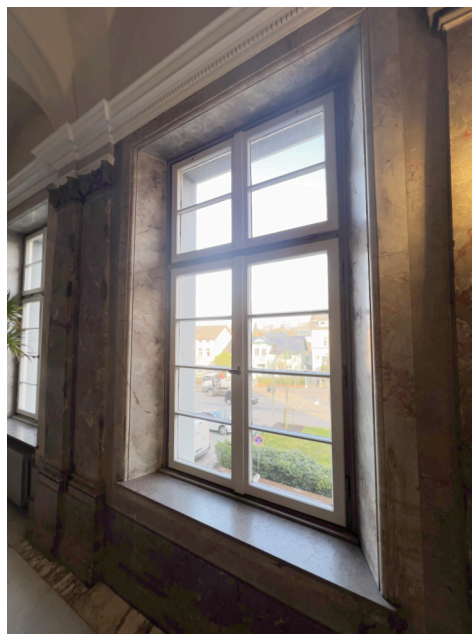
Fenster:	F 081	Bauteil:	Fenster
Geschoss:	1. Obergeschoss	Gebäude:	Rathaus Neubau 1927

Abb. 124: Innenansicht vom Fenster.

- Fahnenhalterung verursacht langfristig Schäden. Eine andere Anbringung wäre wünschenswert!
- Mechanik für das Oberlicht nach historischem Vorbild oder eine modere einbauen?

- Alle beweglichen Teile werden gangbar gemacht.
- Der Fensterkitt wird erneuert.
- Die Farbe wird komplett entfernt.
- Konstruktive Funktionen (z.B. Wassernut/Tropfnase) werden wieder hergestellt.
- Kondensatablauf wieder herstellen.
- Das Blech unterhalb der Schlagleiste wird erneuert.
- Metallteile werden nach Möglichkeit von Korrosion befreit und mit einem Korrosionsschutz versehen.
- ggf. den Bereich des inneren Kondensatablaufs erneuern.
- ggf. Wetterschenkel der Zarge erneuern.
- ggf. Holz partiell erneuern.
- ggf. Windhaken nach historischem Vorbild erneuern.

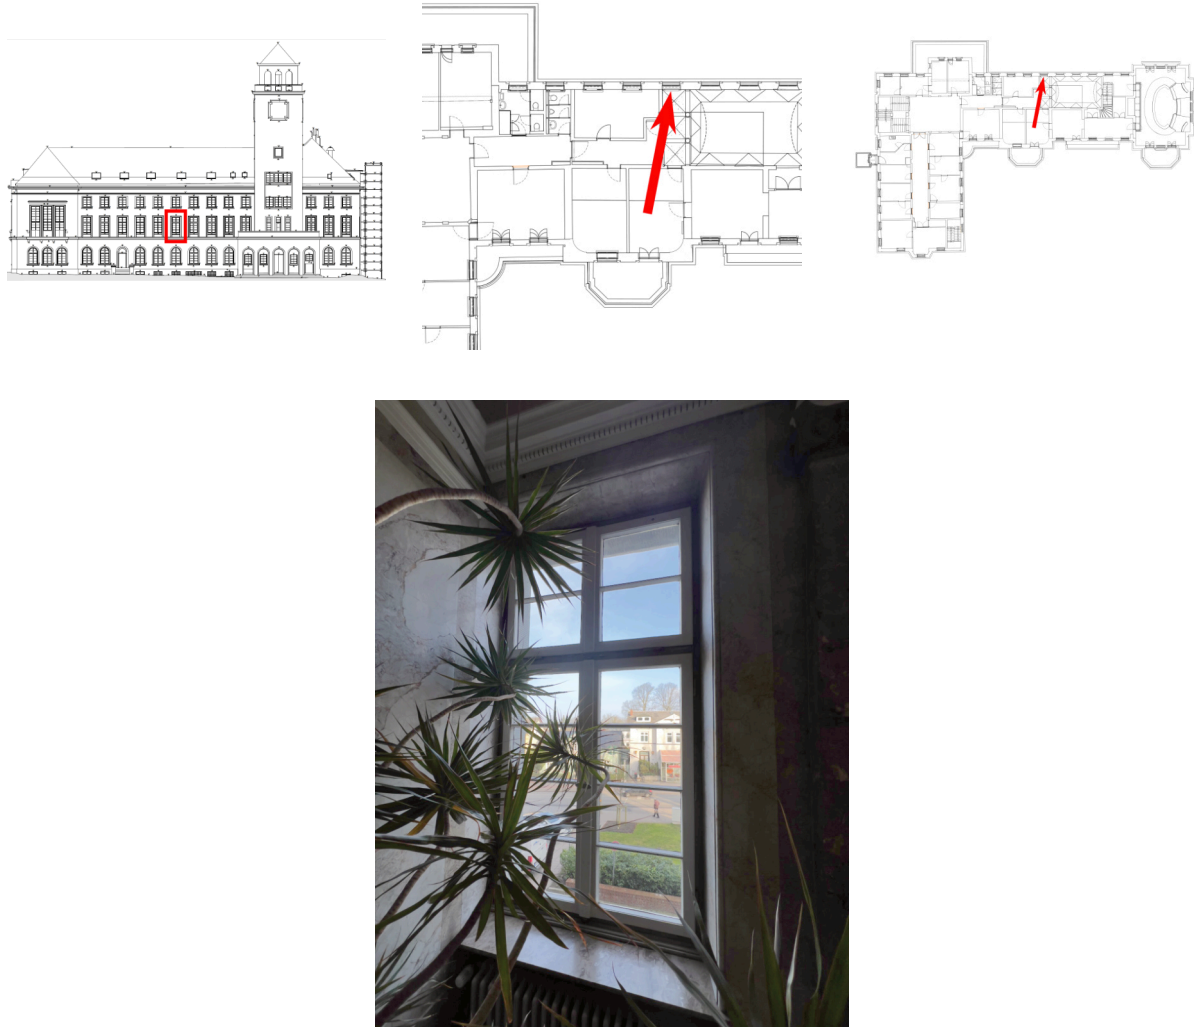
Fenster:	F 082	Bauteil:	Fenster
Geschoss:	1. Obergeschoss	Gebäude:	Rathaus Neubau 1927

Abb. 125: Innenansicht vom Fenster.

- Fahnenhalterung verursacht langfristig Schäden. Eine andere Anbringung wäre wünschenswert!
- Mechanik für das Oberlicht nach historischem Vorbild oder eine moderne einbauen?

- Alle beweglichen Teile werden gangbar gemacht.
- Der Fensterkitt wird erneuert.
- Die Farbe wird komplett entfernt.
- Konstruktive Funktionen (z.B. Wassernut/Tropfnase) werden wieder hergestellt.
- ggf. Kondensatablauf wieder herstellen.
- Das Blech unterhalb der Schlagleiste wird erneuert.
- Metallteile werden nach Möglichkeit von Korrosion befreit und mit einem Korrosionsschutz versehen.
- ggf. den Bereich des inneren Kondensatablaufs erneuern.
- ggf. Wetterschenkel des linken Flügels erneuern.
- ggf. Holz partiell erneuern.
- ggf. Windhaken nach historischem Vorbild erneuern.

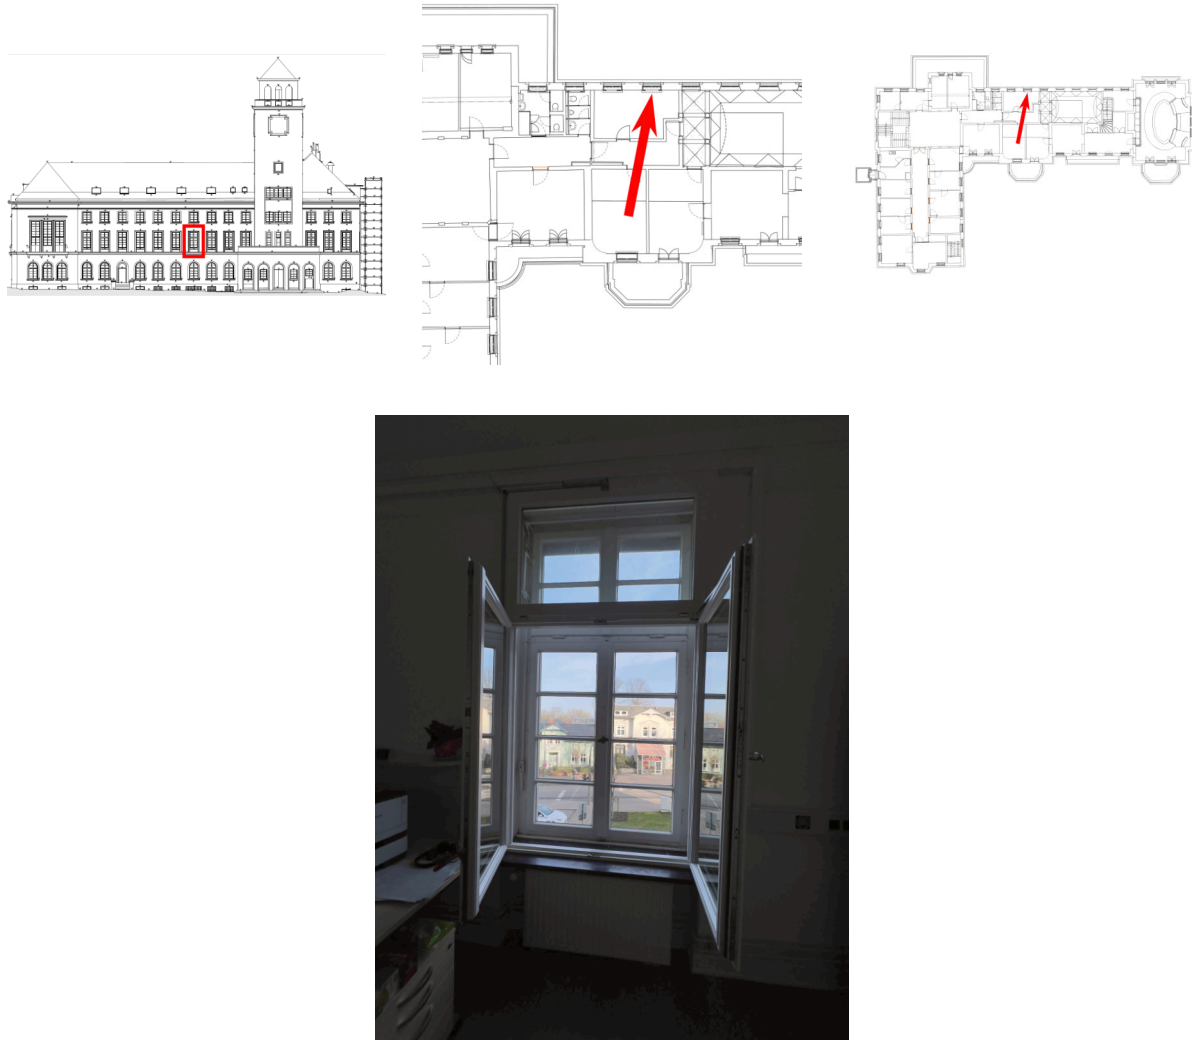
Fenster:	F 083	Bauteil:	Fenster
Geschoss:	1. Obergeschoss	Gebäude:	Rathaus Neubau 1927

Abb. 126: Innenansicht vom Fenster.

- Kondensatablauf ist von innen und außen verschlossen.
- Die Flügel lassen sich öffnen.
- Das Oberlicht ist funktionstüchtig. Lässt sich nicht komplett öffnen, da Mechanik an das innenliegende Fenster stößt.
- Der Fensterkitt ist partiell gelöst bzw. weist Fehlstellen auf. Wasser kann eindringen -> Holzfeuchte ca. 20 %

- Fahnenhalterung verursacht langfristig Schäden. Eine andere Anbringung wäre wünschenswert!

- Alle beweglichen Teile werden gangbar gemacht.
- Der Fensterkitt wird erneuert.
- Die Farbe wird komplett entfernt.
- Konstruktive Funktionen (z.B. Wassernut/Tropfnase) werden wieder hergestellt.
- Kondensatablauf wieder herstellen.
- Das Blech unterhalb der Schlagleiste wird erneuert.
- Metallteile werden nach Möglichkeit von Korrosion befreit und mit einem Korrosionsschutz versehen.
- Unteres Rahmenholz innen und außen bzw. Wetterschenkel überprüfen. ggf. partiell erneuern.
- ggf. Flügelrahmen und/oder Sprossen partiell erneuern.
- ggf. Holz partiell erneuern.
- Windhaken nach historischen Vorbild erneuern.

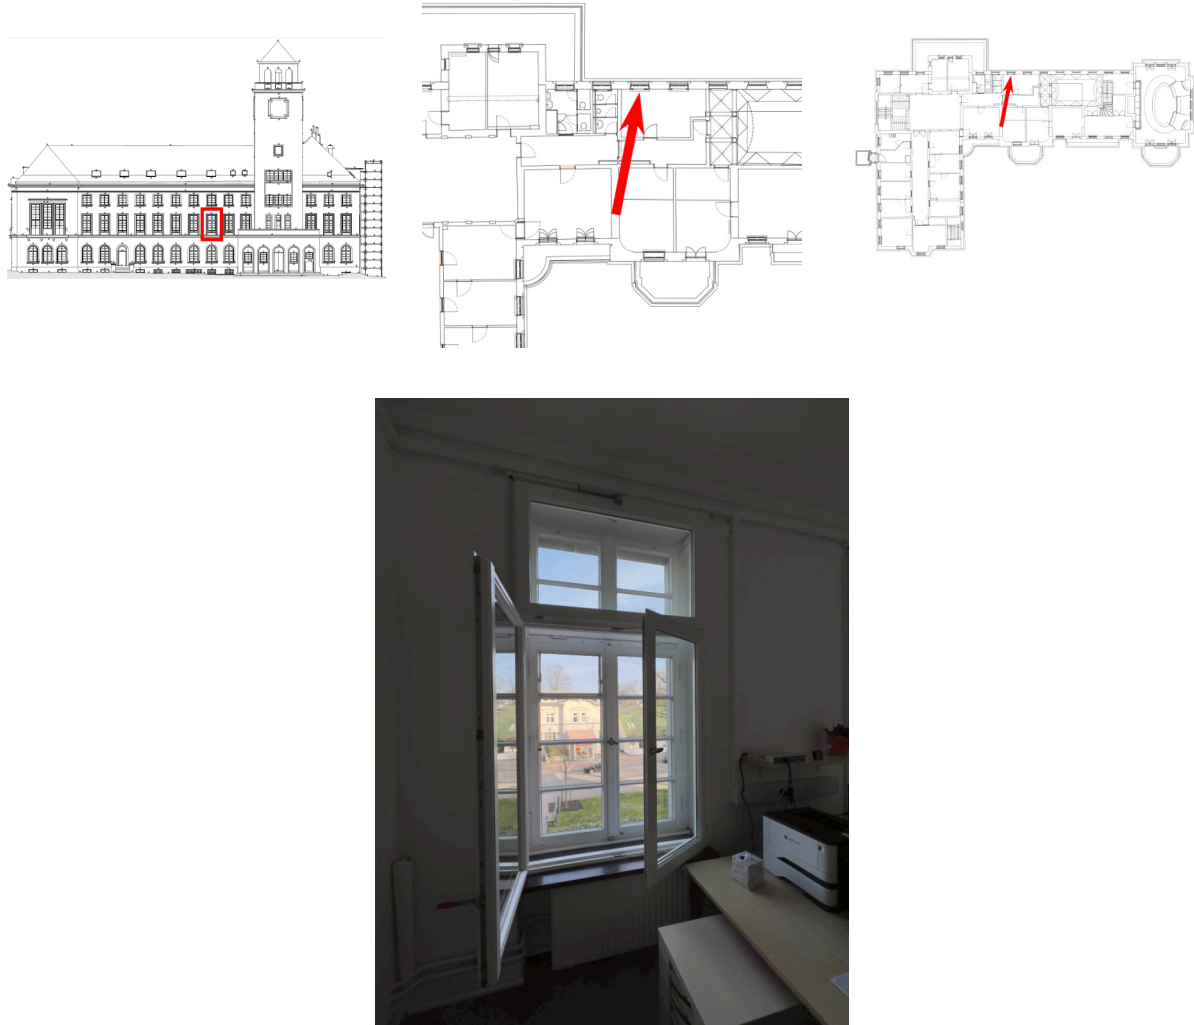
Fenster:	F 084	Bauteil:	Fenster
Geschoss:	1. Obergeschoss	Gebäude:	Rathaus Neubau 1927

Abb. 127: Innenansicht vom Fenster.

- Im linken Flügel ist im oberen Feld ein Oberlicht integriert. -> Funktionstüchtig.
- Oberlicht im linken Flügel ist stark korrodiert.
- Der Fensterkitt ist partiell gelöst bzw. weist Fehlstellen auf. Wasser kann eindringen -> Holzfeuchte ca. 20 %
- Blech unterhalb der äußeren Schlagleiste ist verbogen.
- Anstrich ist verwittert. Vereinzelte Farbablösungen. Auch im Innenbereich.
- Holz überprüfen -> ggf. partiell erneuern.
- Windhaken partiell vorhanden.

- Fahnenhalterung verursacht langfristig Schäden. Eine andere Anbringung wäre wünschenswert!
- Mechanik für das Oberlicht nach historischem Vorbild oder eine moderne einbauen?

- Alle beweglichen Teile werden gangbar gemacht.
- Der Fensterkitt wird erneuert.
- Die Farbe wird komplett entfernt.
- Konstruktive Funktionen (z.B. Wassernut/Tropfnase) werden wieder hergestellt.
- Kondensatablauf wieder herstellen.
- Das Blech unterhalb der Schlagleiste wird erneuert.
- Metallteile werden nach Möglichkeit von Korrosion befreit und mit einem Korrosionsschutz versehen, ggf. erneuern.
- ggf. Streben und Wetterschenkel der Fensterflügel erneuern.
- ggf. Holz partiell erneuern.
- Windhaken nach historischem Vorbild ergänzen.

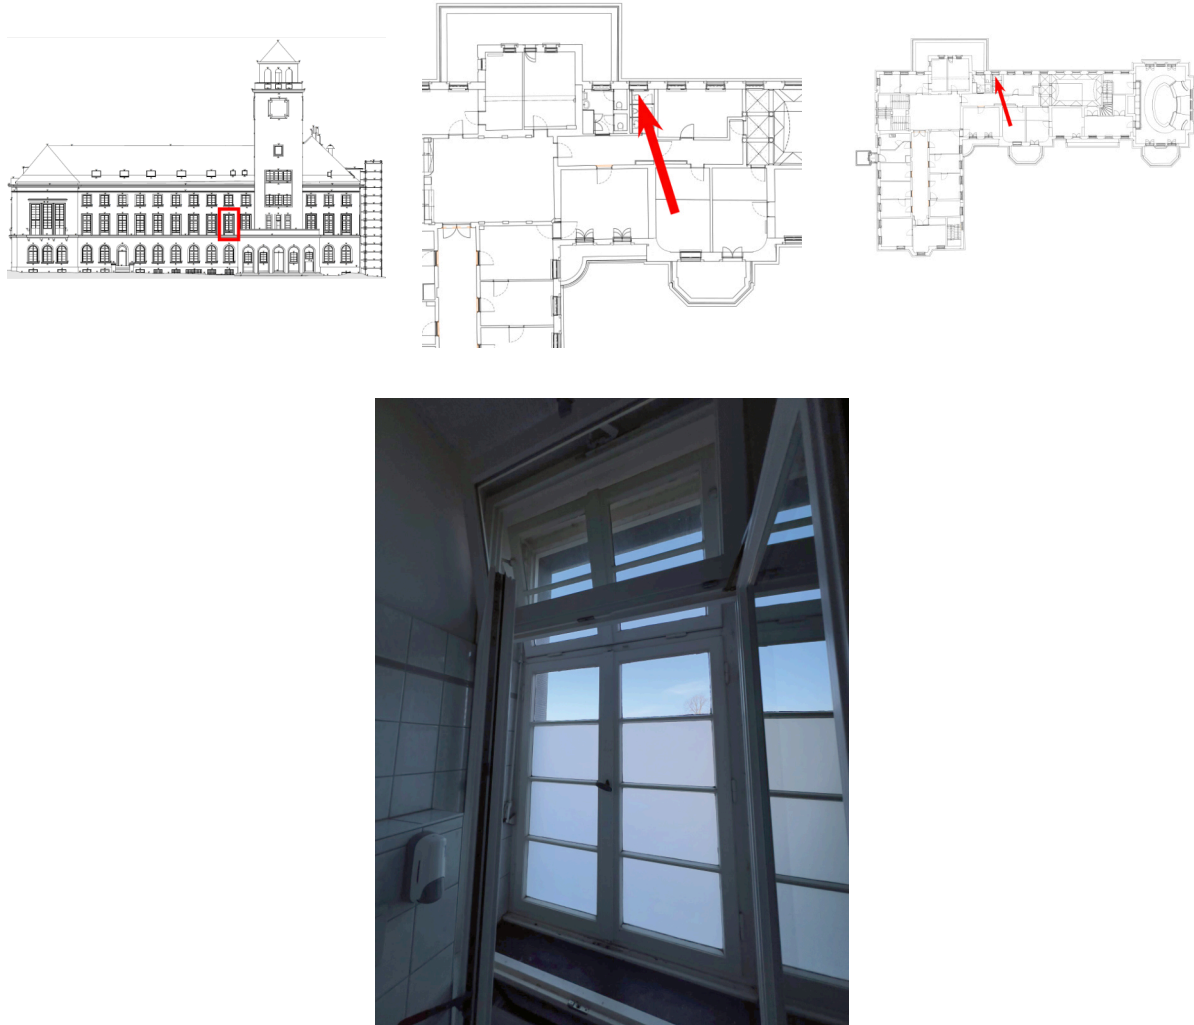
Fenster:	F 085	Bauteil:	Fenster
Geschoss:	1. Obergeschoss	Gebäude:	Rathaus Neubau 1927

Abb. 128: Innenansicht vom Fenster.

- Fahnenhalterung verursacht langfristig Schäden. Eine andere Anbringung wäre wünschenswert!

- Alle beweglichen Teile werden gangbar gemacht.
- Der Fensterkitt wird erneuert.
- Die Farbe wird komplett entfernt.
- Konstruktive Funktionen (z.B. Wassernut/Tropfnase) werden wieder hergestellt.
- Kondensatablauf wieder herstellen.
- Das Blech unterhalb der Schlagleiste wird erneuert.
- Metallteile werden nach Möglichkeit von Korrosion befreit und mit einem Korrosionsschutz versehen.
- Wetterschenkel vom rechten Flügel ggf. erneuern.
- ggf. Sprossen erneuern.
- ggf. Holz partiell erneuern.
- Windhaken nach historischem Vorbild erneuern.

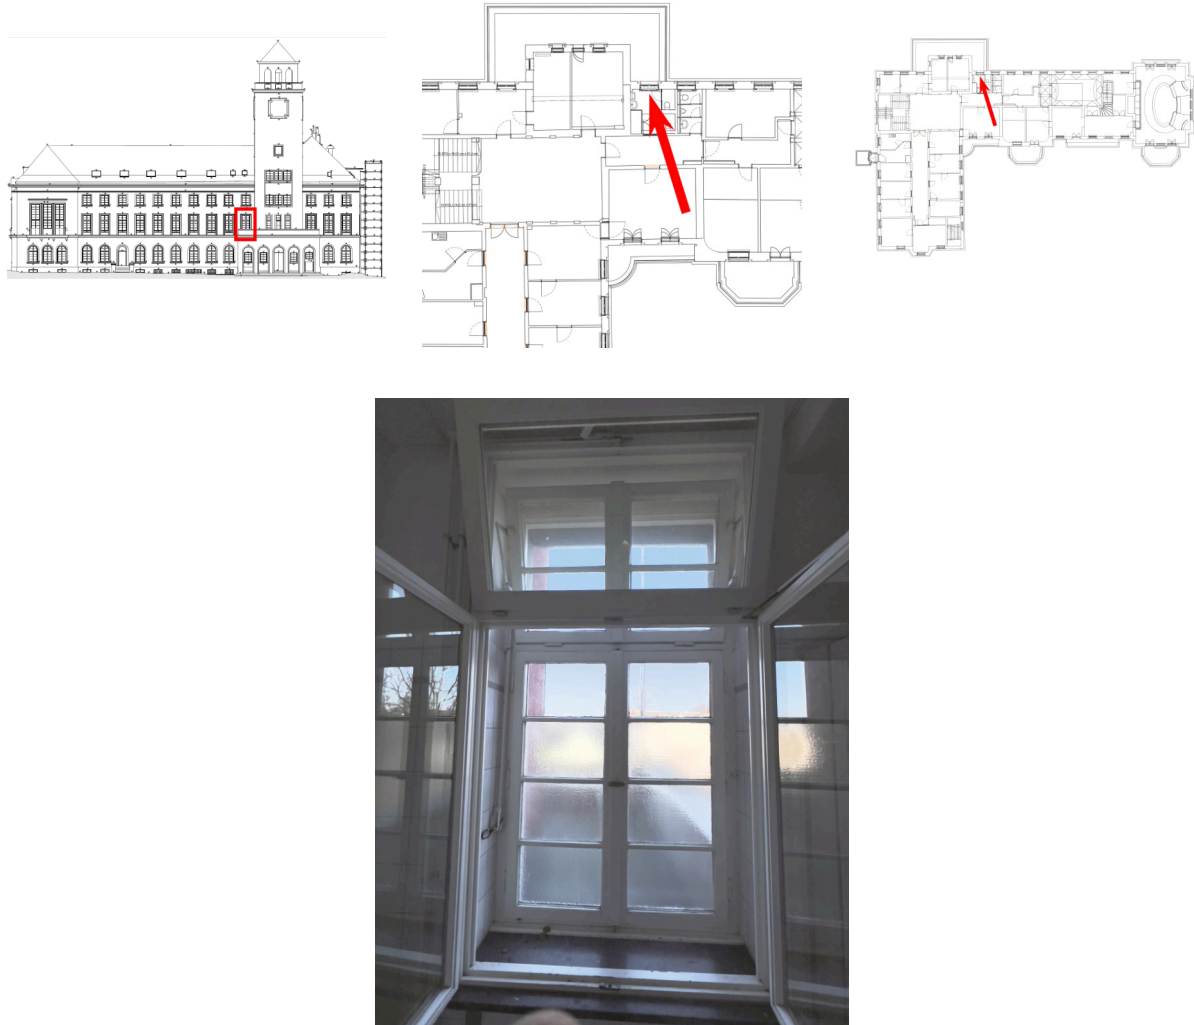
Fenster:	F 086	Bauteil:	Fenster
Geschoss:	1. Obergeschoss	Gebäude:	Rathaus Neubau 1927

Abb. 129: Innenansicht vom Fenster.

- Anstrich ist verwittert. Vereinzelte Farbablösungen innen und außen.
- partiell hohe Holzfeuchte > 22 %
- Wetterschenkel der Zarge bzw. untere Zarge verwittert.
- Wetterschenkel vom linken Flügel stark verwittert.
- Schlagleiste im unteren Bereich verwittert.
- Diverse Holzverbindungen evtl. instabil.
- Holz überprüfen -> ggf. partiell erneuern.
- Die unteren Gläser sind milchig. -> Sichtschutz!
- Windhaken fehlen.
- Durchgang zum Balkon.

- ggf. das komplette Fenster ausbauen.
