**Untersuchungsbericht zum Zustand
der historischen Fenster
Rathaus Bergedorf**

Wendtorfer Straße 38
21029 Hamburg

Zeitraum der Untersuchung: Januar bis Juli 2024

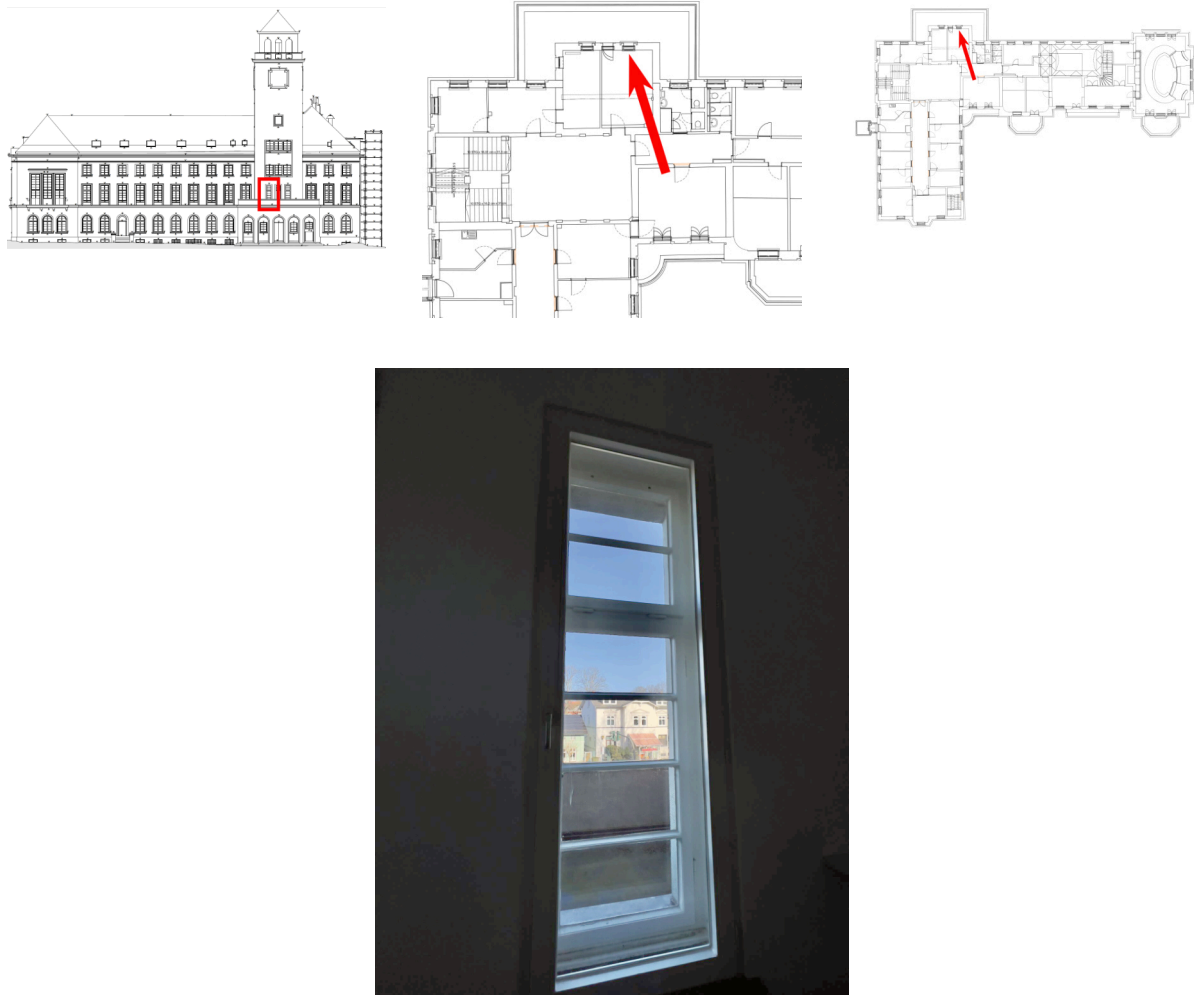
Fenster:	F 087	Bauteil:	Fenster
Geschoss:	1. Obergeschoss	Gebäude:	Rathaus Neubau 1927

Abb. 130: Innenansicht vom Fenster.

- ggf. das komplette Fenster ausbauen.

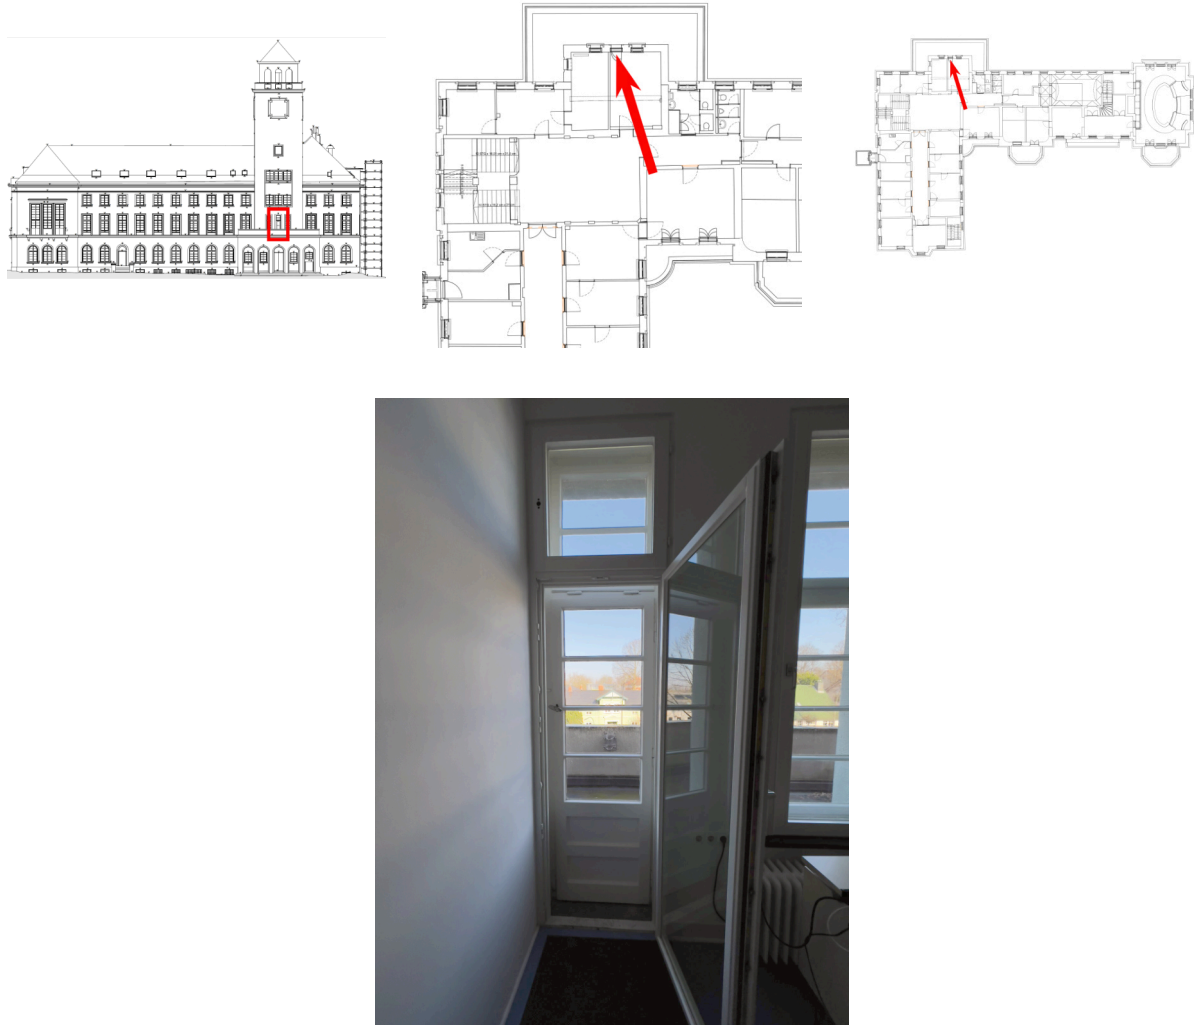
Fenster:	F 088	Bauteil:	Tür
Geschoss:	1. Obergeschoss	Gebäude:	Rathaus Neubau 1927

Abb. 131: Innenansicht vom Fenster.

- Tür ausbauen.

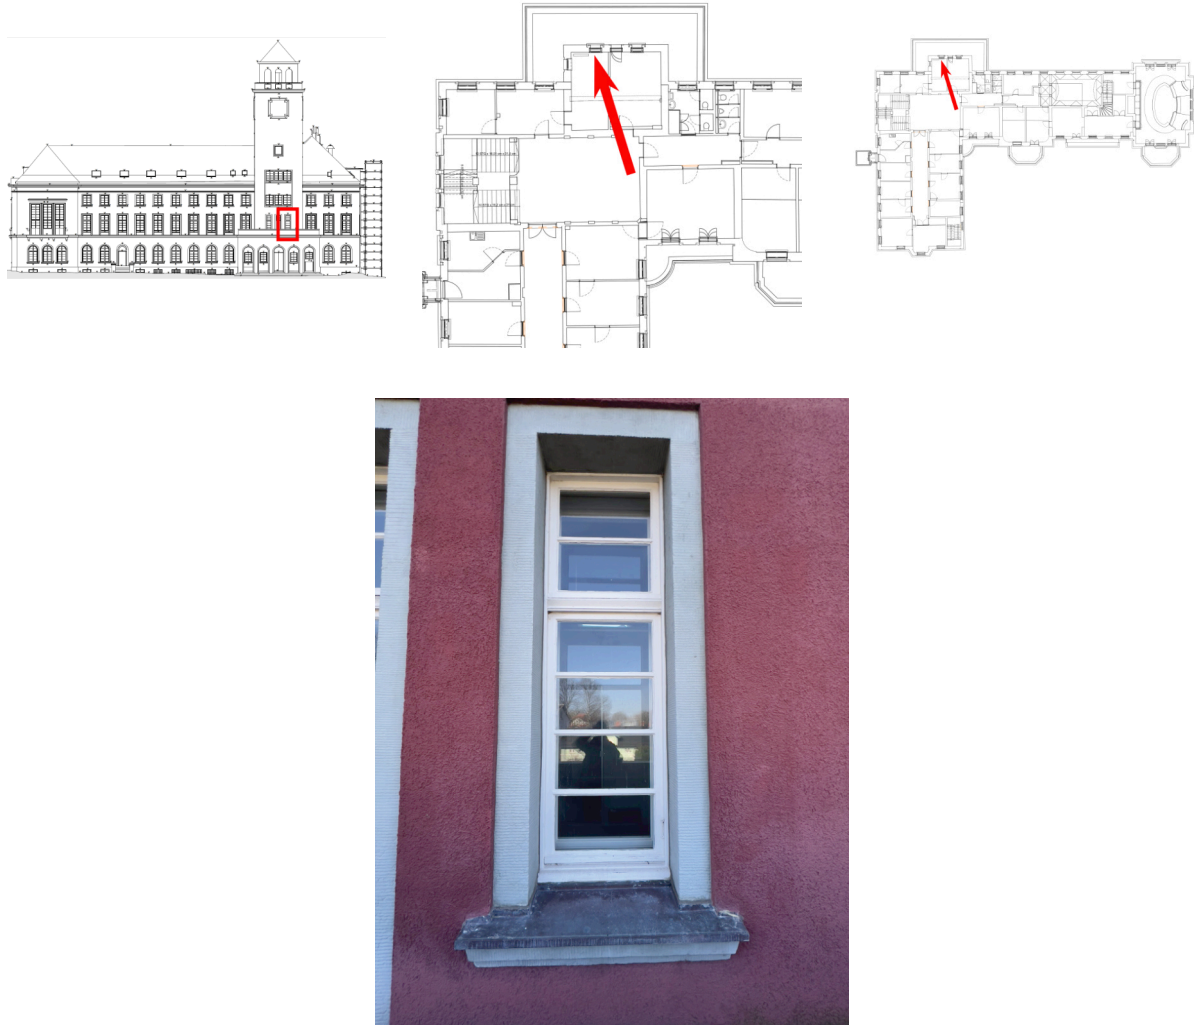
Fenster:	F 089	Bauteil:	Fenster
Geschoss:	1. Obergeschoss	Gebäude:	Rathaus Neubau 1927

Abb. 132: Innenansicht vom Fenster.

- Fenster ausbauen.
- ggf. komplett neu.

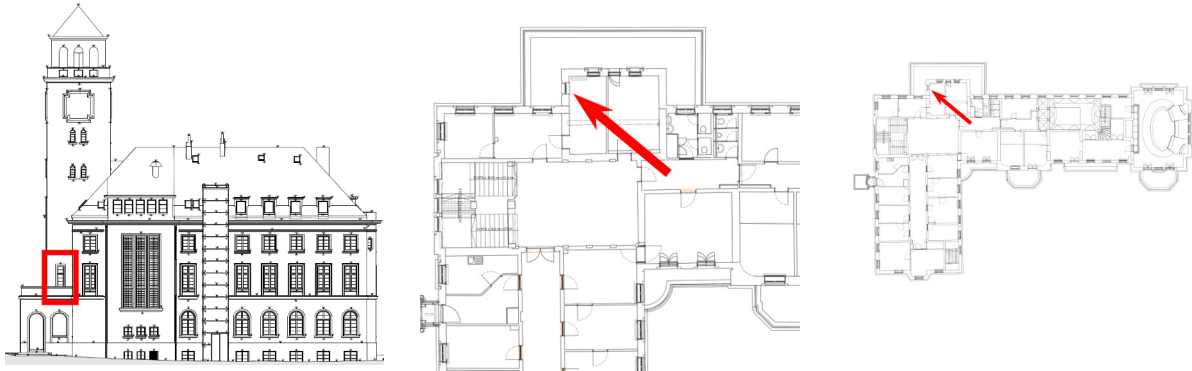
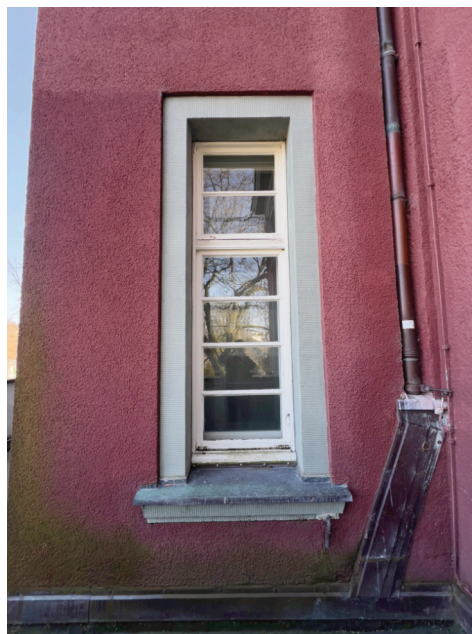
Fenster:	F 090	Bauteil:	Fenster
Geschoss:	1. Obergeschoss	Gebäude:	Rathaus Neubau 1927

Abb. 133: Innenansicht vom Fenster.

- Fenster erneuern nach historischem Vorbild.

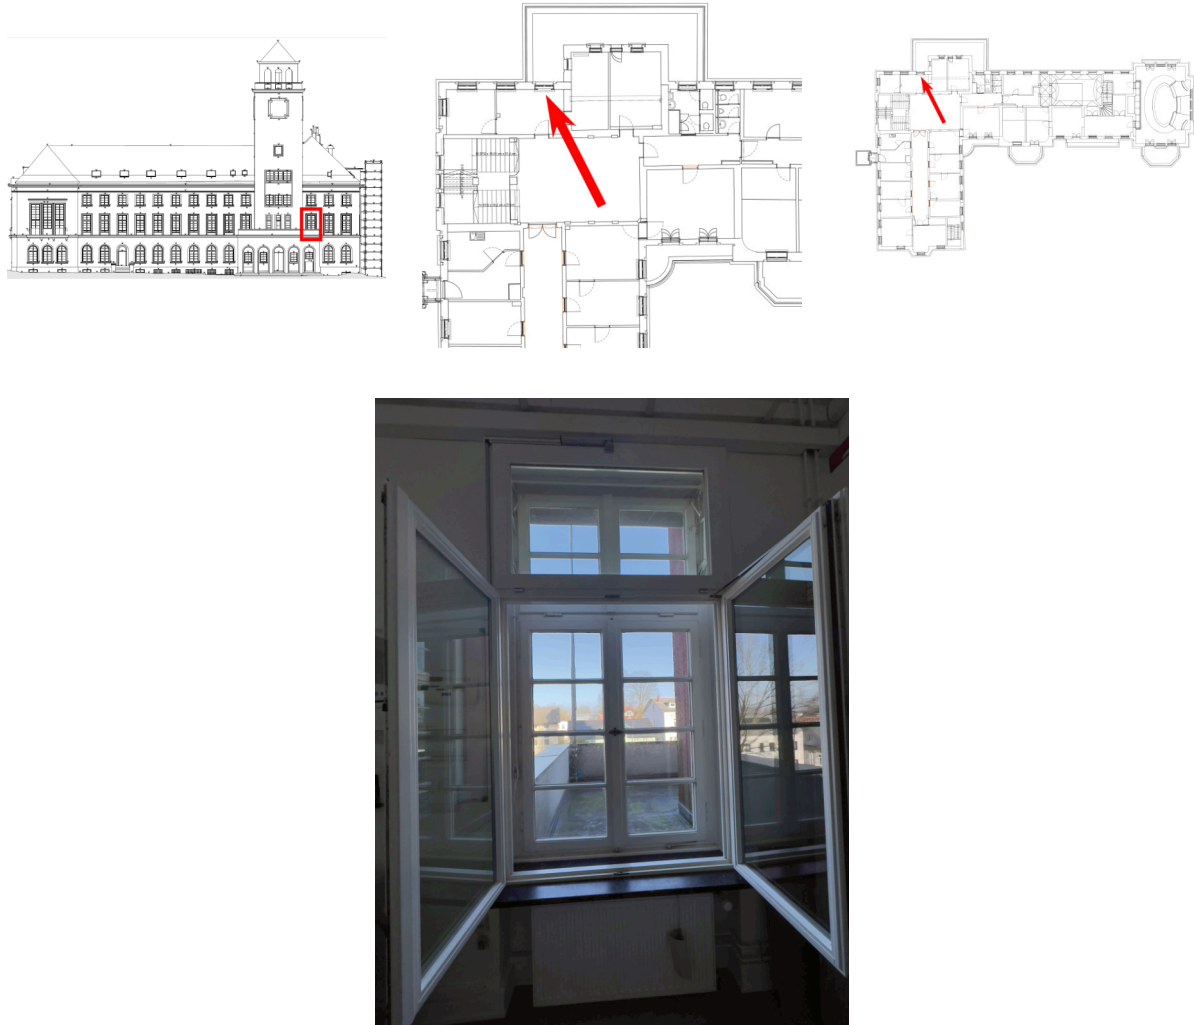
Fenster:	F 091	Bauteil:	Fenster
Geschoss:	1. Obergeschoss	Gebäude:	Rathaus Neubau 1927

Abb. 134: Innenansicht vom Fenster.

- Windhaken nach historischem Vorbild anfertigen?

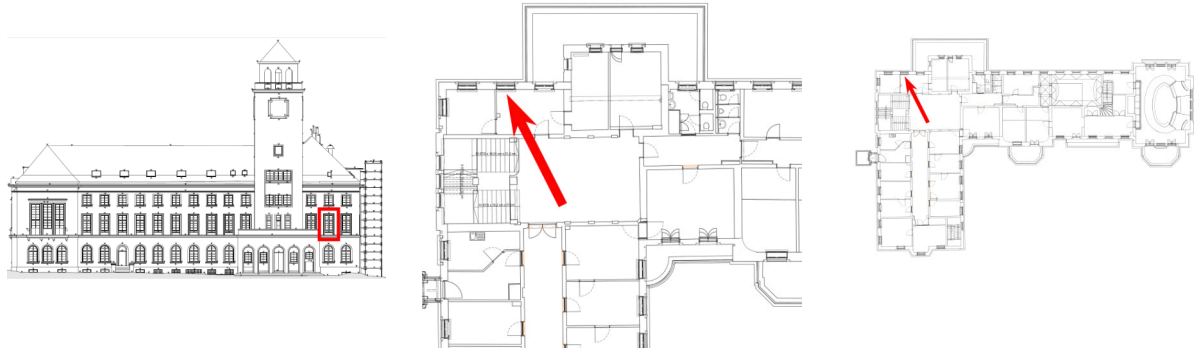
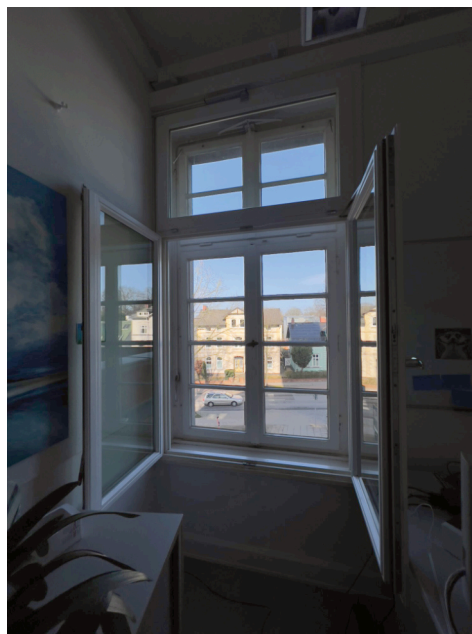
Fenster:	F 092	Bauteil:	Fenster
Geschoss:	1. Obergeschoss	Gebäude:	Rathaus Neubau 1927

Abb. 135: Innenansicht vom Fenster.

- Fahnenhalterung verursacht langfristig Schäden. Eine andere Anbringung wäre wünschenswert!
- ggf. Fenster komplett ausbauen.

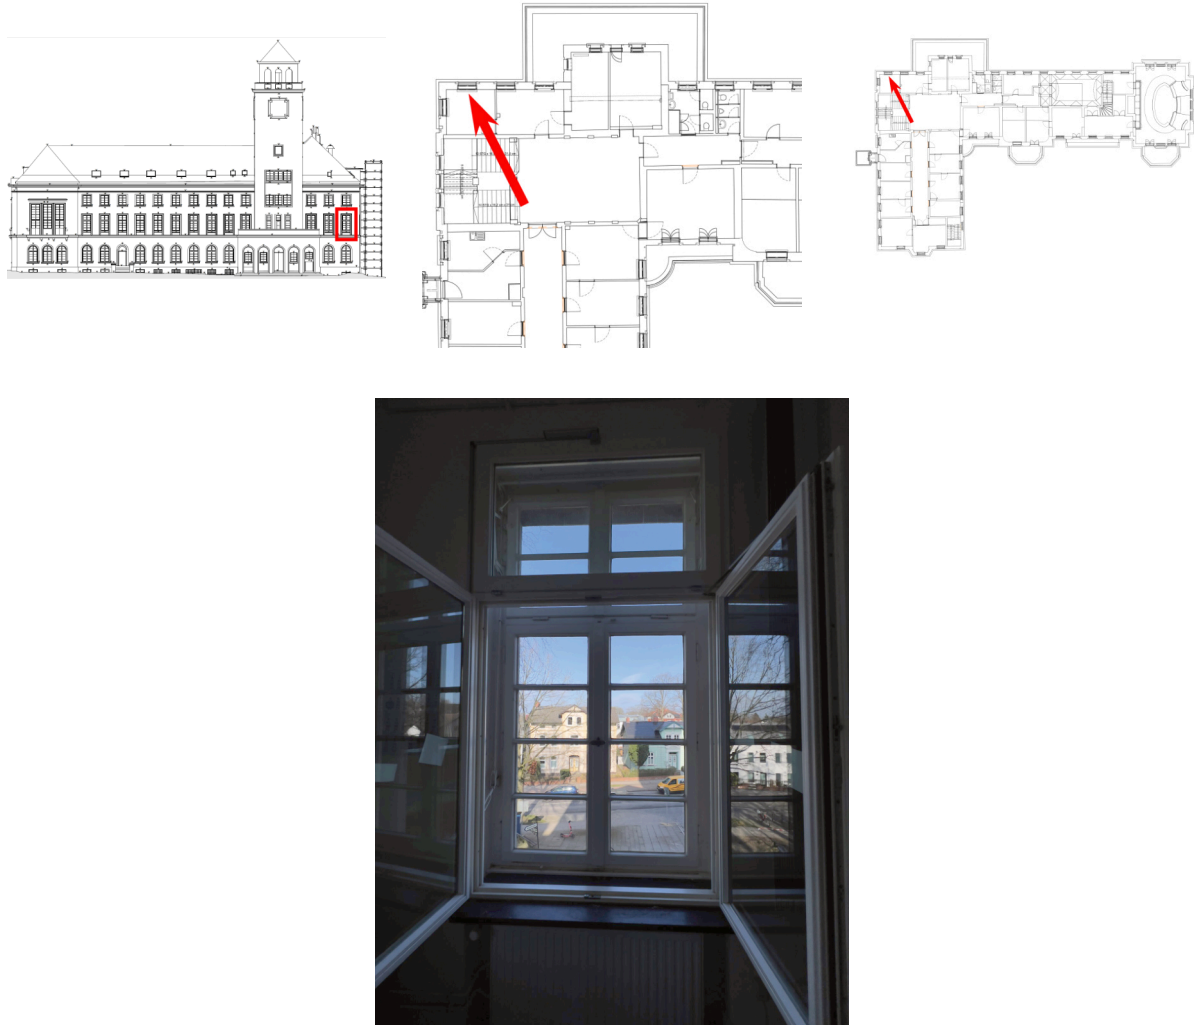
Fenster:	F 093	Bauteil:	Fenster
Geschoss:	1. Obergeschoss	Gebäude:	Rathaus Neubau 1927

Abb. 136: Innenansicht vom Fenster.

- Fahnenhalterung verursacht langfristig Schäden. Eine andere Anbringung wäre wünschenswert!

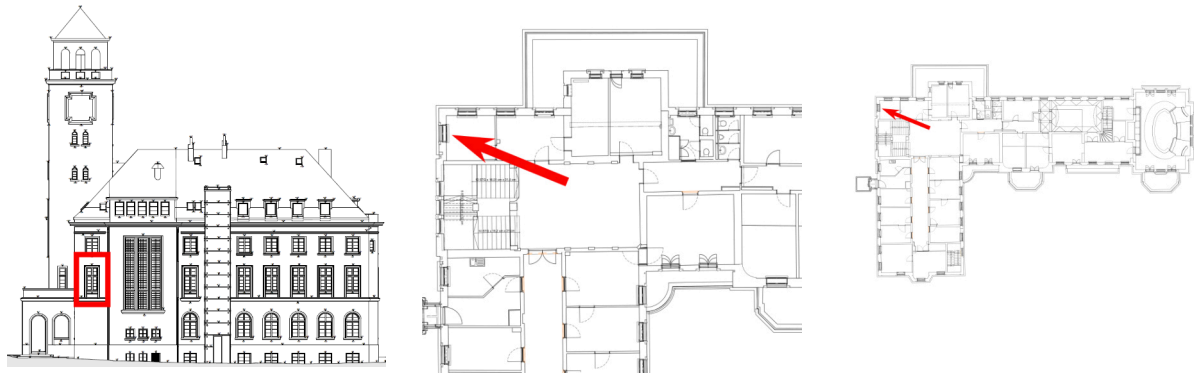
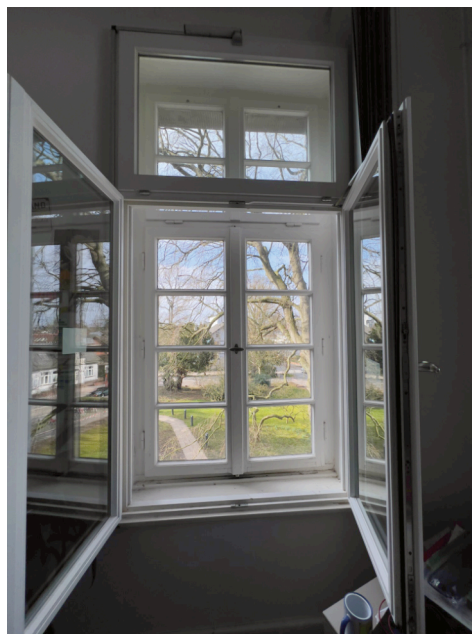
Fenster:	F 094	Bauteil:	Fenster
Geschoss:	1. Obergeschoss	Gebäude:	Rathaus Neubau 1927

Abb. 137: Innenansicht vom Fenster.

- Fenster ausbauen.

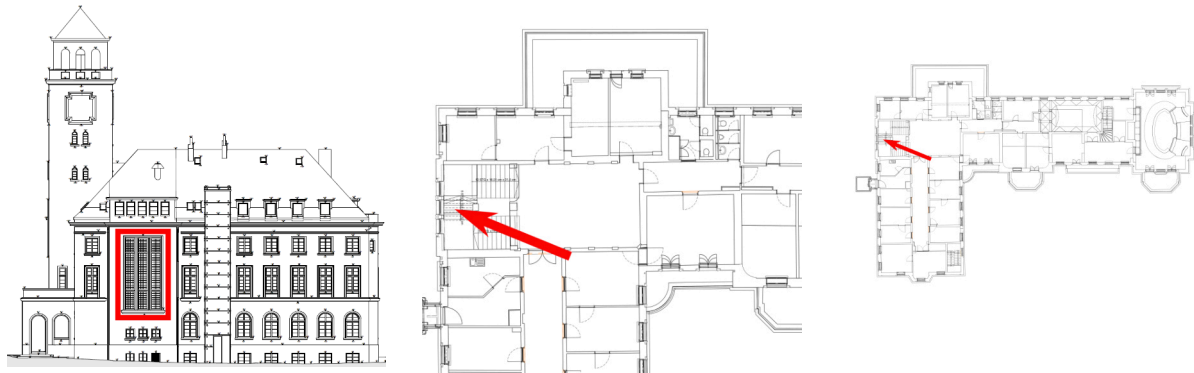
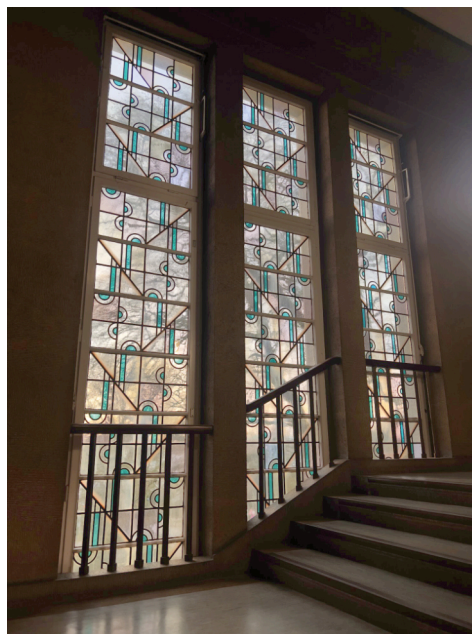
Fenster:	F 095	Bauteil:	Fenster
Geschoss:	1. Obergeschoss	Gebäude:	Rathaus Neubau 1927

Abb. 138: Innenansicht vom Fenster.

- Kittfälze zu 70 bis 100% entfernen, freigelegte Holzrahmentteile mit Leinöl-Firnis behandeln, freigelegte Metallsprosse, mit Owatrol-Öl vorbehandeln, neue (Leinöl-)Kittfälze anlegen.
- Windeisen und deren Befestigungen prüfen, entrostet, grundieren und lackieren. Gegebenenfalls erneuern. 6 -8 mm Rundstahl.
- Kitteinlagen innen prüfen, losen Kitt entfernen, verbleibenden Kitt grundieren (z.B. Leinöl-Firnis) und ergänzen.
- Defekte Scheiben gemäß Bestand in Farbe und Struktur erneuern.

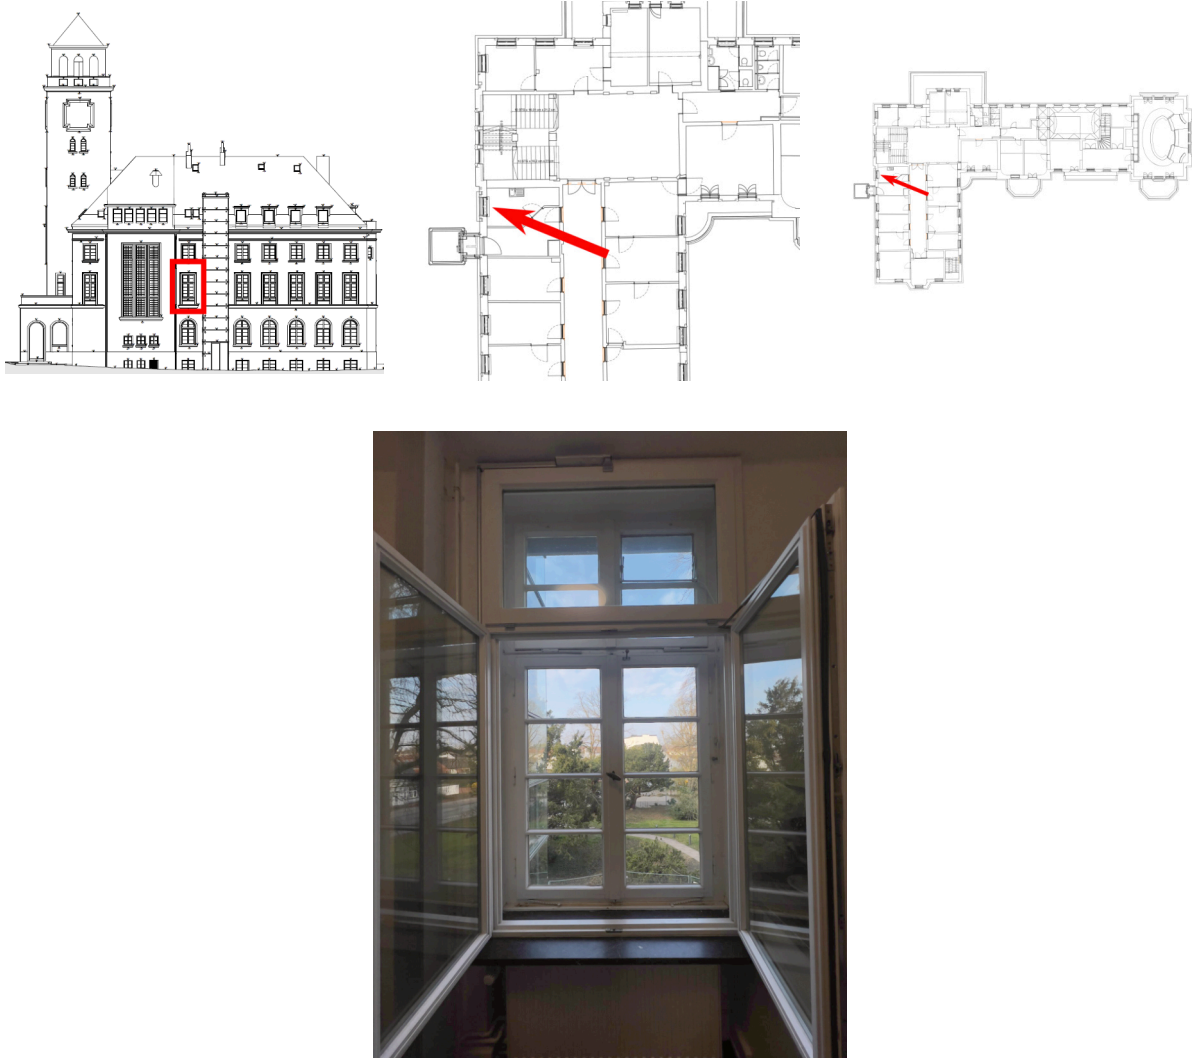
Fenster:	F 096	Bauteil:	Fenster
Geschoss:	1. Obergeschoss	Gebäude:	Rathaus Neubau 1927

Abb. 139: Innenansicht vom Fenster.

- Fenster ausbauen.
- Wie wird mit dem Oberlicht umgegangen?

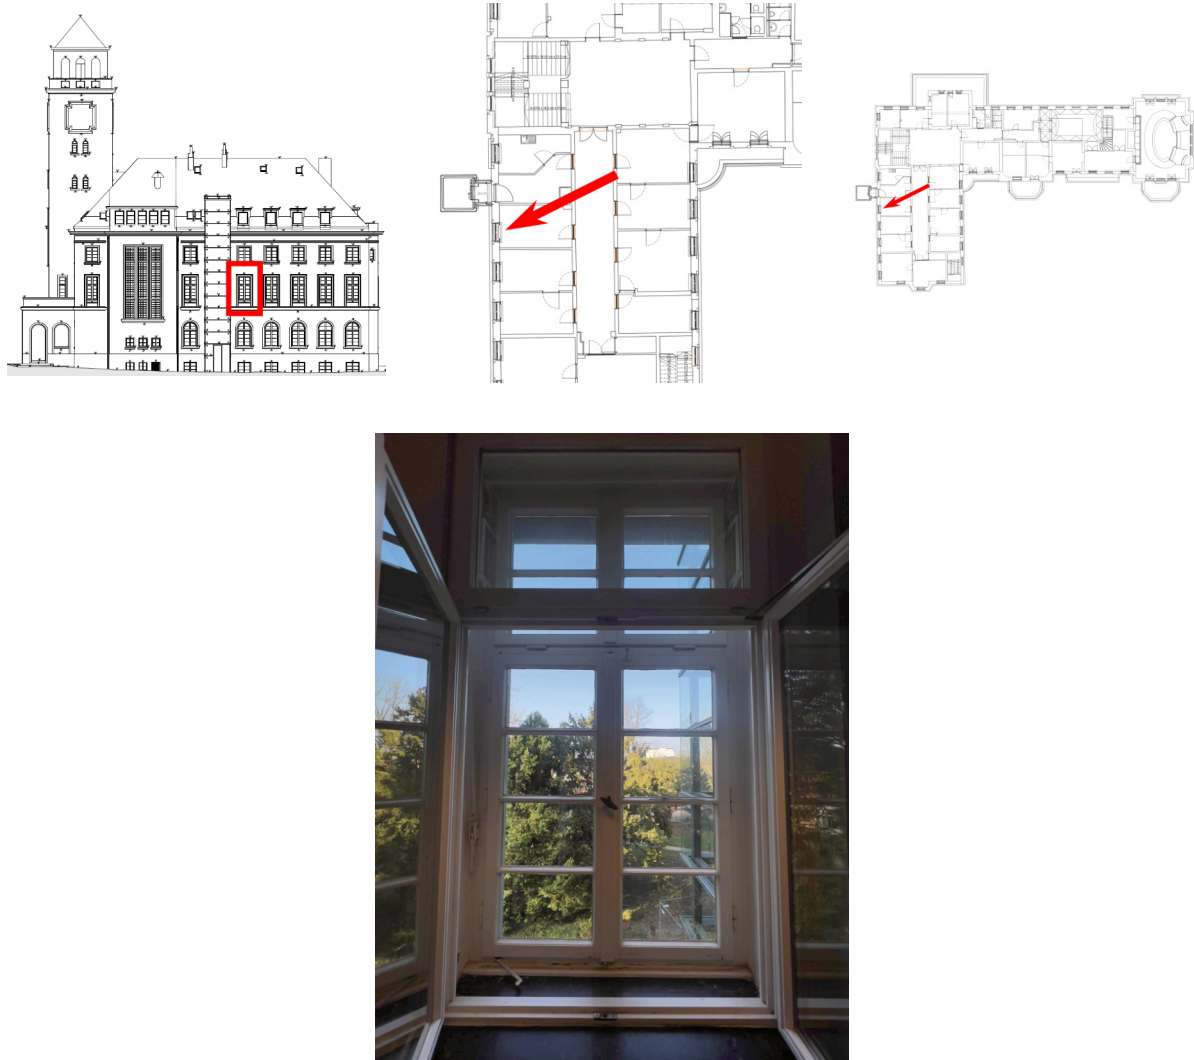
Fenster:	F 097	Bauteil:	Fenster
Geschoss:	1. Obergeschoss	Gebäude:	Rathaus Neubau 1927

Abb. 140: Innenansicht vom Fenster.

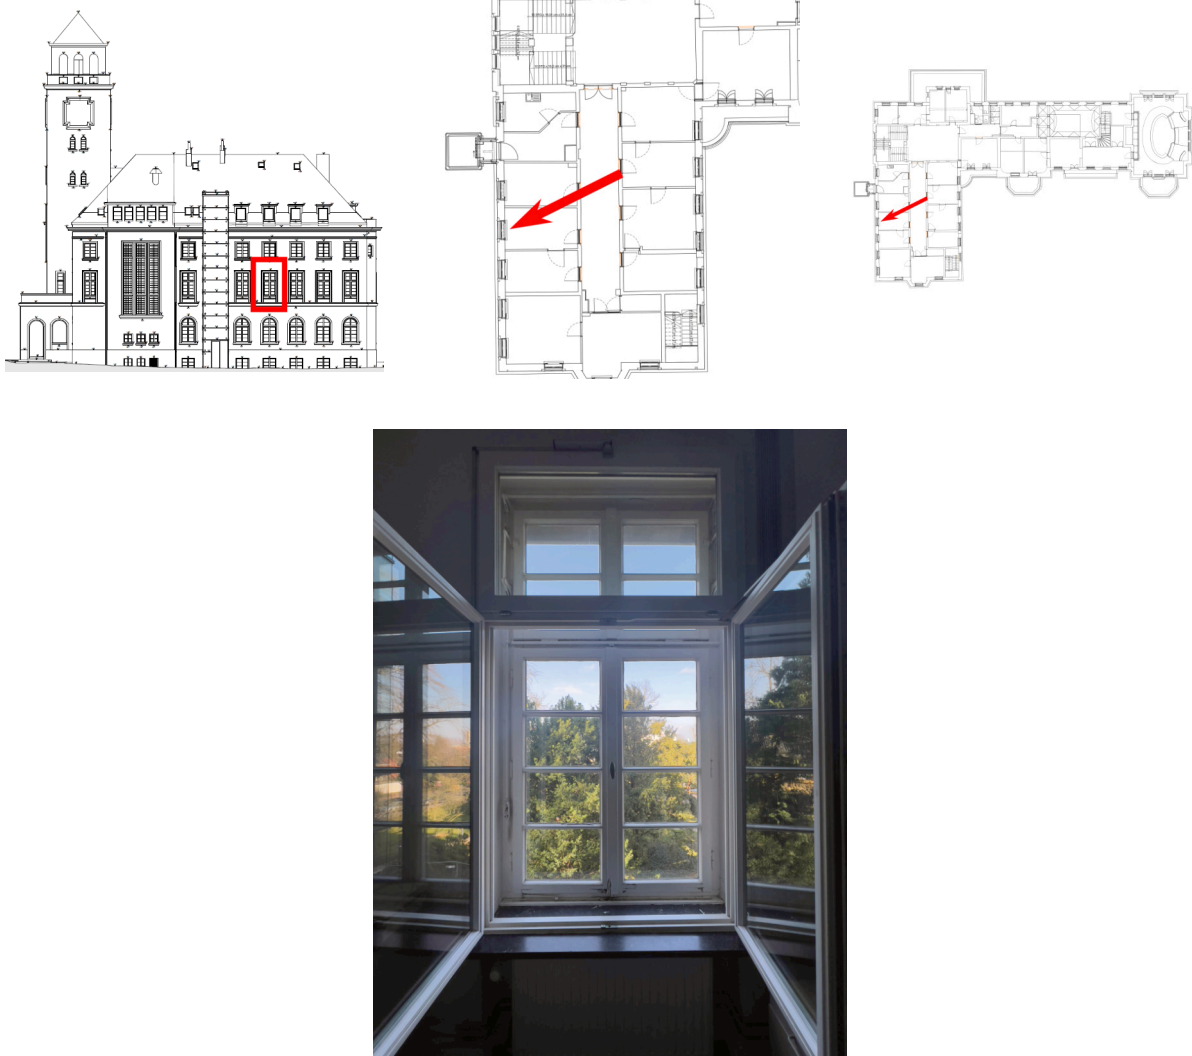
Fenster:	F 098	Bauteil:	Fenster
Geschoss:	1. Obergeschoss	Gebäude:	Rathaus Neubau 1927

Abb. 141: Innenansicht vom Fenster.

- Alle beweglichen Teile werden gangbar gemacht.
- Der Fensterkitt wird erneuert.
- Die Farbe wird komplett entfernt.
- Acrylfuge an den Glasscheiben entfernen.
- Konstruktive Funktionen (z.B. Wassernut/Tropfnase) werden wieder hergestellt.
- Kondensatablauf wieder herstellen.
- Das Blech unterhalb der Schlagleiste wird erneuert.
- Metallteile werden nach Möglichkeit von Korrosion befreit und mit einem Korrosionsschutz versehen.
- Neuen Wetterschenkel erneuern.
- Die Wetterschenkel der Flügel erneuern.
- Die Flügel im unteren Bereich überprüfen und ggf. erneuern.
- ggf. Kondensattrinne partiell oder komplett erneuern.
- Oberlicht überprüfen und ggf. partiell erneuern.
- Die innere Schlagleiste befestigen.
- Zarge zum Wandanschluss überprüfen

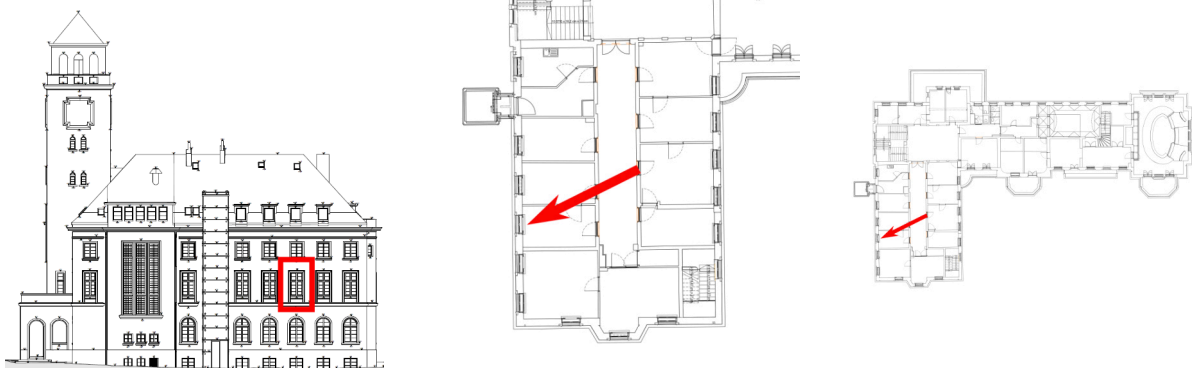
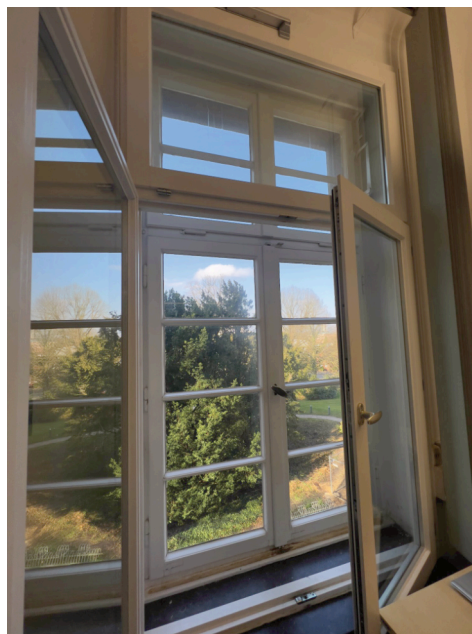
Fenster:	F 099	Bauteil:	Fenster
Geschoss:	1. Obergeschoss	Gebäude:	Rathaus Neubau 1927

Abb. 142: Innenansicht vom Fenster.

- Alle beweglichen Teile werden gangbar gemacht.
- Der Fensterkitt wird erneuert.
- Die Farbe wird komplett entfernt.
- Acrylfuge an den Glasscheiben entfernen.
- Konstruktive Funktionen (z.B. Wassernut/Tropfnase) werden wieder hergestellt.
- Kondensatablauf wieder herstellen.
- Das Blech unterhalb der Schlagleiste wird erneuert.
- Metallteile werden nach Möglichkeit von Korrosion befreit und mit einem Korrosionsschutz versehen.
- ggf. die Kondensatrinne partiell oder komplett erneuern.
- ggf. die Wetterschenkel der Flügel erneuern.
- Das Fenster allgemein überprüfen und marode Bereiche erneuern.
- Holzverbindungen überprüfen und verleimen bzw. erneuern.
- Schlagleiste innen befestigen.
- ggf. Holz partiell erneuern.
- Windhaken nach historischem Vorbild erneuern.

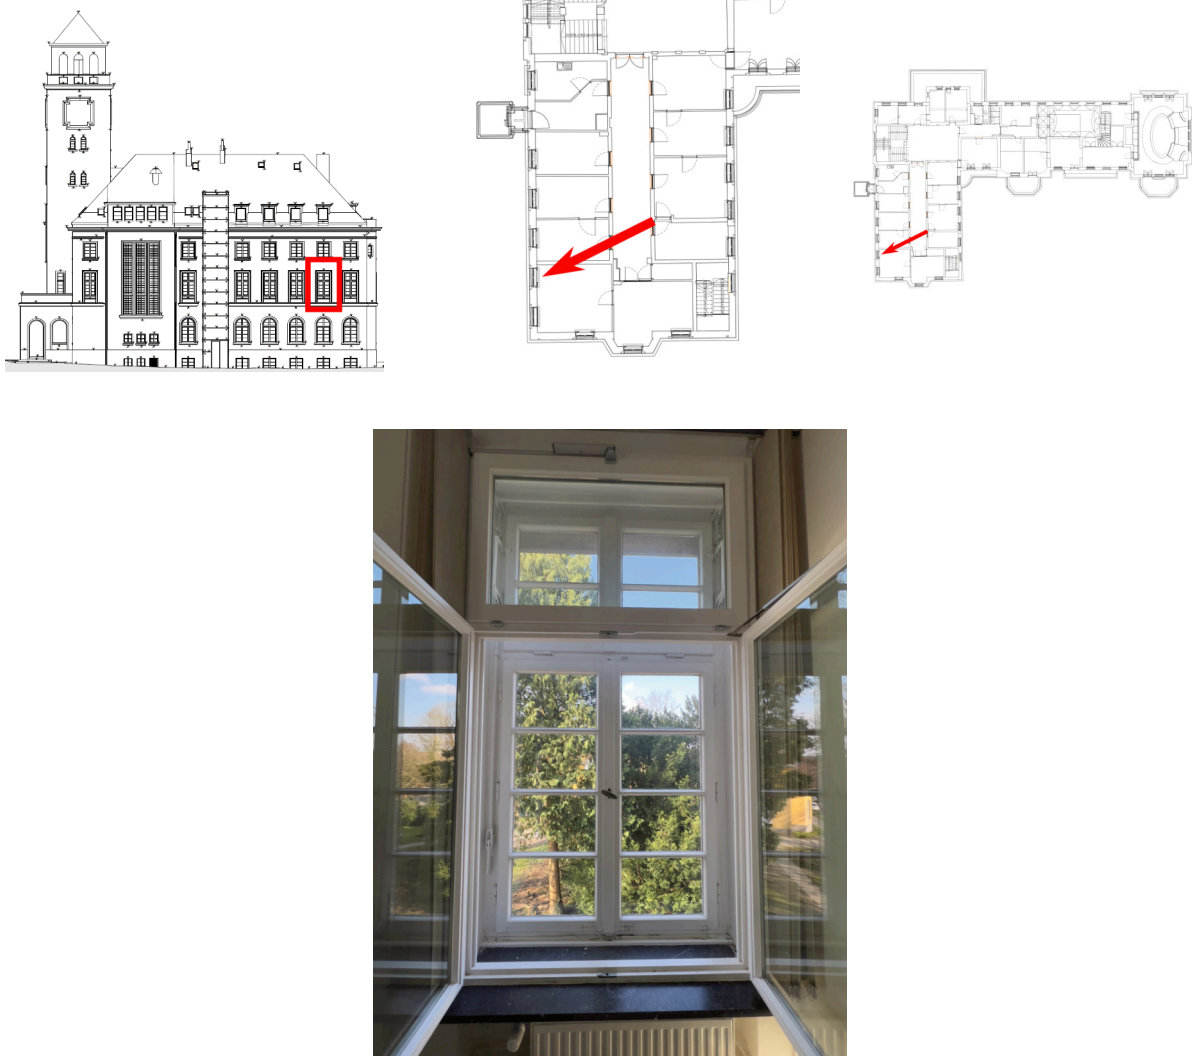
Fenster:	F100	Bauteil:	Fenster
Geschoss:	1. Obergeschoss	Gebäude:	Rathaus Neubau 1927

Abb. 143: Innenansicht vom Fenster.

- Alle beweglichen Teile werden gangbar gemacht.
- Der Fensterkitt wird erneuert.
- Die Farbe wird komplett entfernt.
- Konstruktive Funktionen (z.B. Wassernut/Tropfnase) werden wieder hergestellt.
- Kondensatablauf wieder herstellen.
- Das Blech unterhalb der Schlagleiste wird erneuert.
- Metallteile werden nach Möglichkeit von Korrosion befreit und mit einem Korrosionsschutz versehen.
- Wetterschenkel der Flügel ggf. partiell oder komplett erneuern.
- Verbindungen der Flügel überprüfen, ggf. verleimen oder partiell erneuern.
- Schlagleiste im unteren Bereich erneuern.
- Kondensattrinne ggf. partiell oder komplett erneuern.
- ggf. Holz partiell erneuern.
- Windhaken nach historischem Vorbild ergänzen.

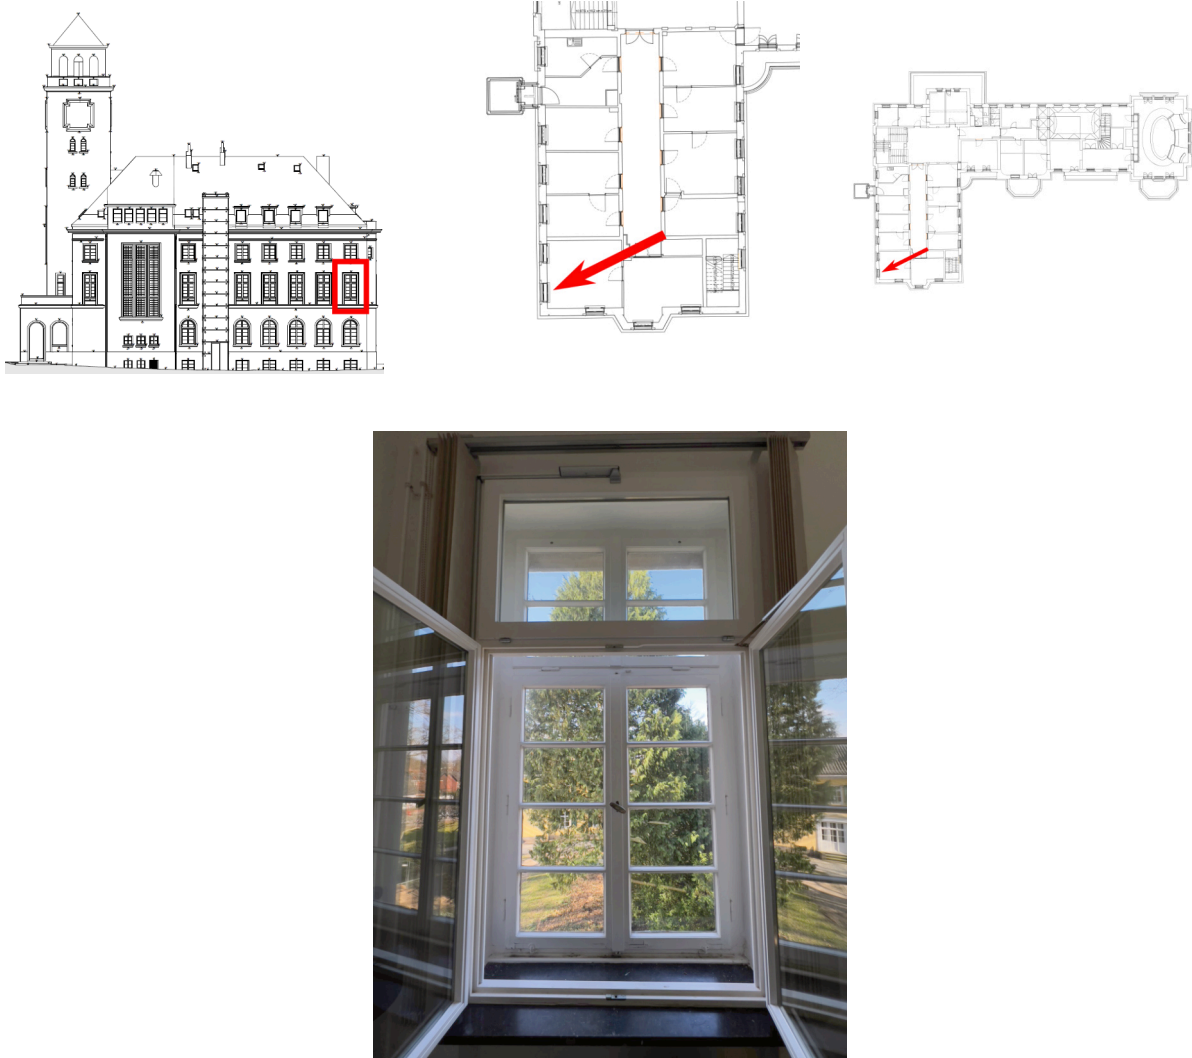
Fenster:	F 101	Bauteil:	Fenster
Geschoss:	1. Obergeschoss	Gebäude:	Rathaus Neubau 1927

Abb. 144: Innenansicht vom Fenster.

- Alle beweglichen Teile werden gangbar gemacht.
- Der Fensterkitt wird erneuert.
- Die Farbe wird komplett entfernt.
- Konstruktive Funktionen (z.B. Wassernut/Tropfnase) werden wieder hergestellt.
- Kondensatablauf wieder herstellen.
- Das Blech unterhalb der Schlagleiste wird erneuert.
- Metallteile werden nach Möglichkeit von Korrosion befreit und mit einem Korrosionsschutz versehen.
- Schlagleiste im unteren Bereich erneuern.
- Schlagleiste innen überprüfen und Maßnahmen ergreifen.
- Wetterschenkel vom rechten Flügel erneuern.
- Eckverbindungen der Flügel überprüfen und entsprechende Maßnahmen ergreifen bzw. partiell erneuern.
- Kondensatrinne überprüfen ggf. partiell oder komplett erneuern.
- ggf. Holz partiell erneuern.
- Windhaken nach historischem Vorbild ergänzen.

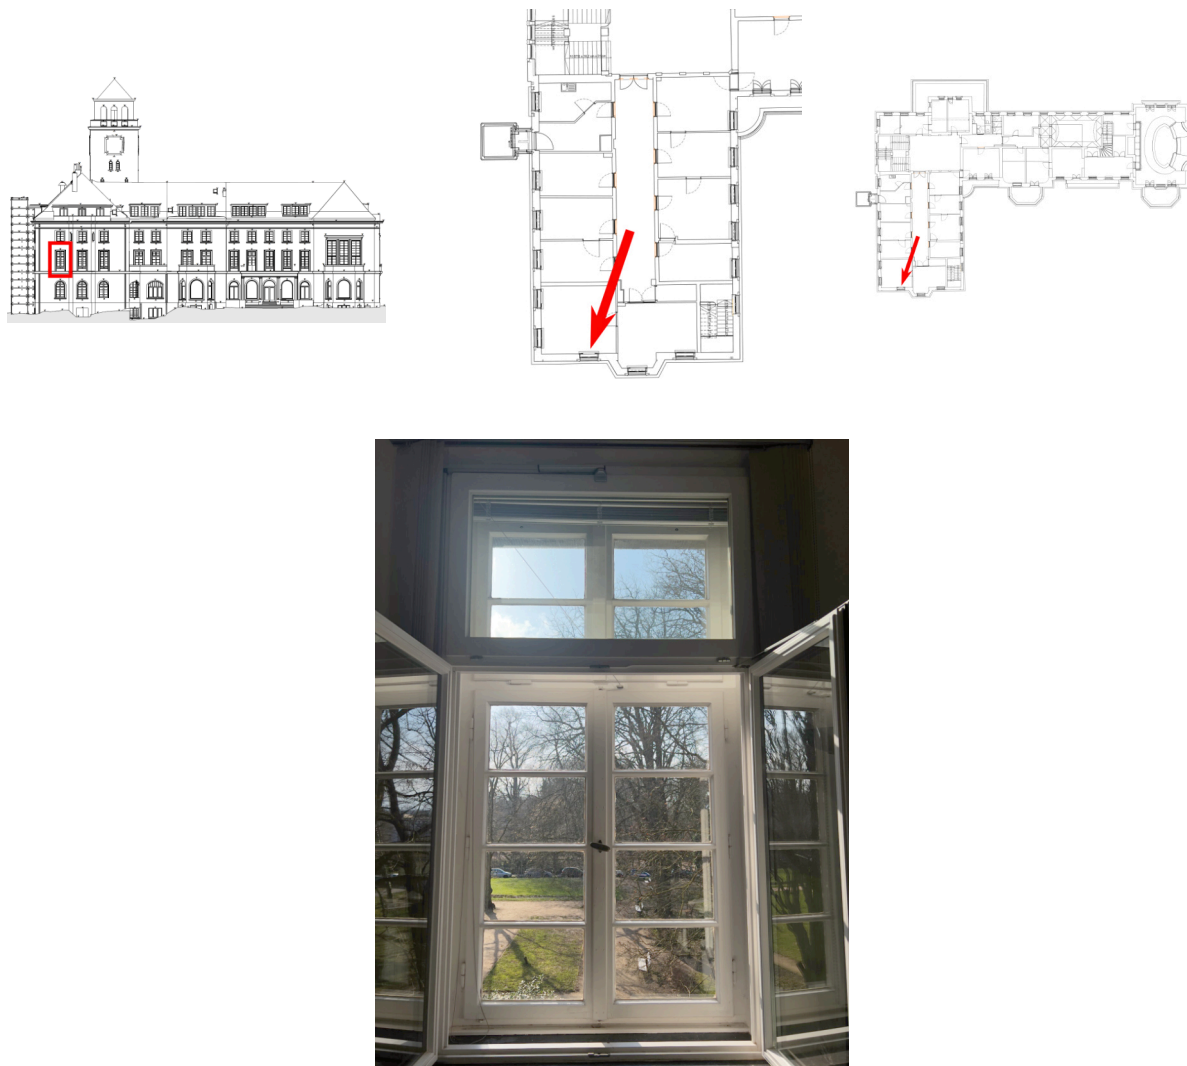
Fenster:	F 102	Bauteil:	Fenster
Geschoss:	1. Obergeschoss	Gebäude:	Rathaus Neubau 1927

Abb. 145: Innenansicht vom Fenster.

- Alle beweglichen Teile werden gangbar gemacht.
- Der Fensterkitt wird erneuert.
- Die Farbe wird komplett entfernt.
- Acrylfuge an den Glasscheiben entfernen.
- Konstruktive Funktionen (z.B. Wassernut/Tropfnase) werden wieder hergestellt.
- Kondensatablauf wieder herstellen.
- Das Blech unterhalb der Schlagleiste wird erneuert.
- Metallteile werden nach Möglichkeit von Korrosion befreit und mit einem Korrosionsschutz versehen.
- Wetterschenkel und Zarge überprüfen und ggf. partiell erneuern oder verbessern.
- Fehlstellen im Holz ggf. ergänzen oder kitten.
- Schlagleiste im unteren Bereich partiell erneuern.
- Kondensatrinne überprüfen und ggf. partiell erneuern.
- ggf. Holz partiell erneuern.
- Windhaken nach historischem Vorbild ergänzen.

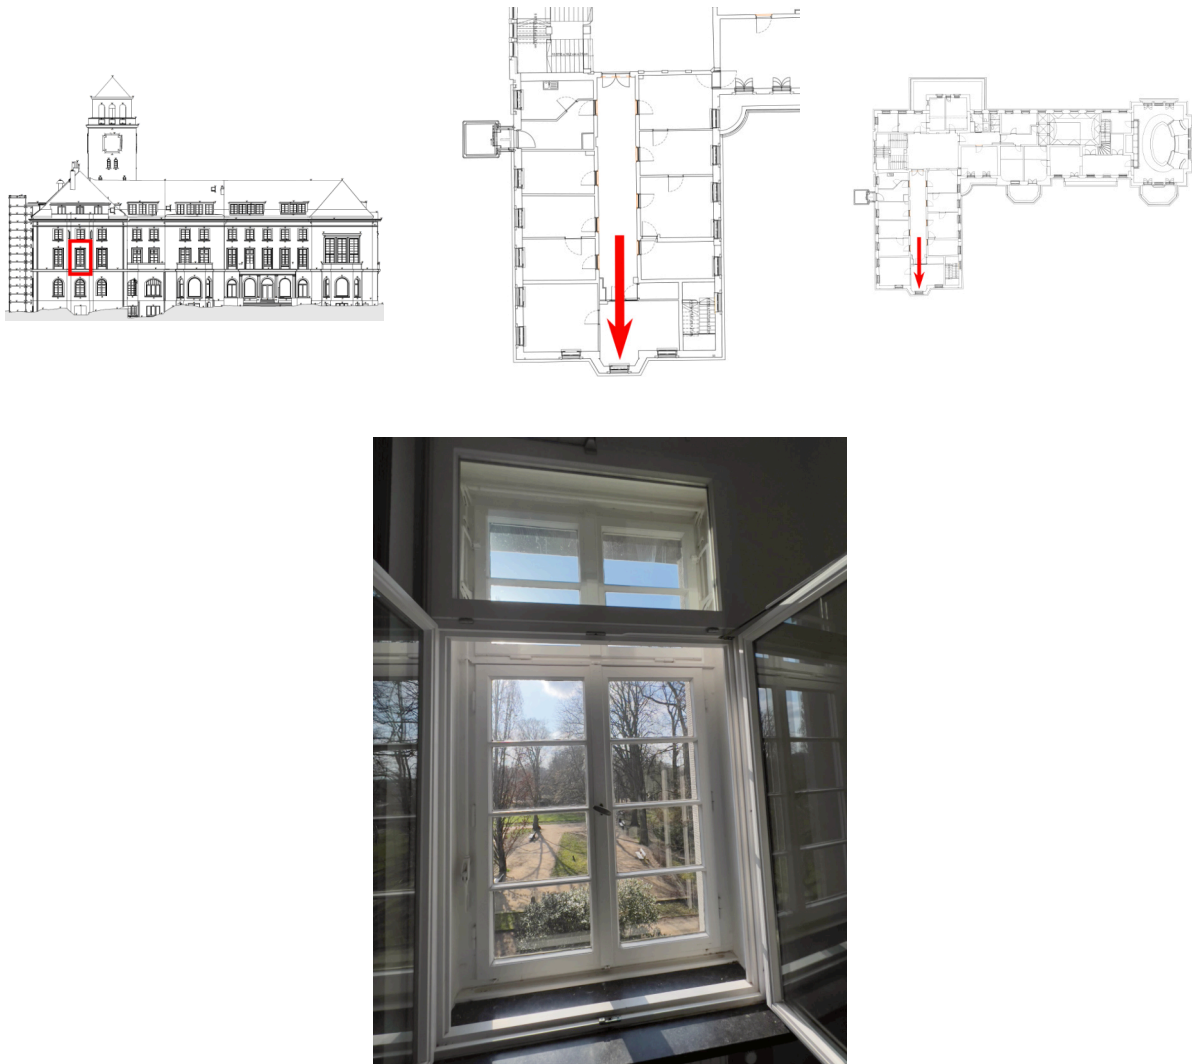
Fenster:	F 103	Bauteil:	Fenster
Geschoss:	1. Obergeschoss	Gebäude:	Rathaus Naubau 1927

Abb. 146: Innenansicht vom Fenster.

- Alle beweglichen Teile werden gangbar gemacht.
- Der Fensterkitt wird erneuert.
- Die Farbe wird komplett entfernt.
- Konstruktive Funktionen (z.B. Wassernut/Tropfnase) werden wieder hergestellt.
- Kondensatablauf wieder herstellen.
- Das Blech unterhalb der Schlagleiste wird erneuert.
- Metallteile werden nach Möglichkeit von Korrosion befreit und mit einem Korrosionsschutz versehen.
- Wetterschenkel überprüfen und ggf. partiell erneuern.
- ggf. Holz partiell erneuern.
- Windhaken nach historischem Vorbild ergänzen.

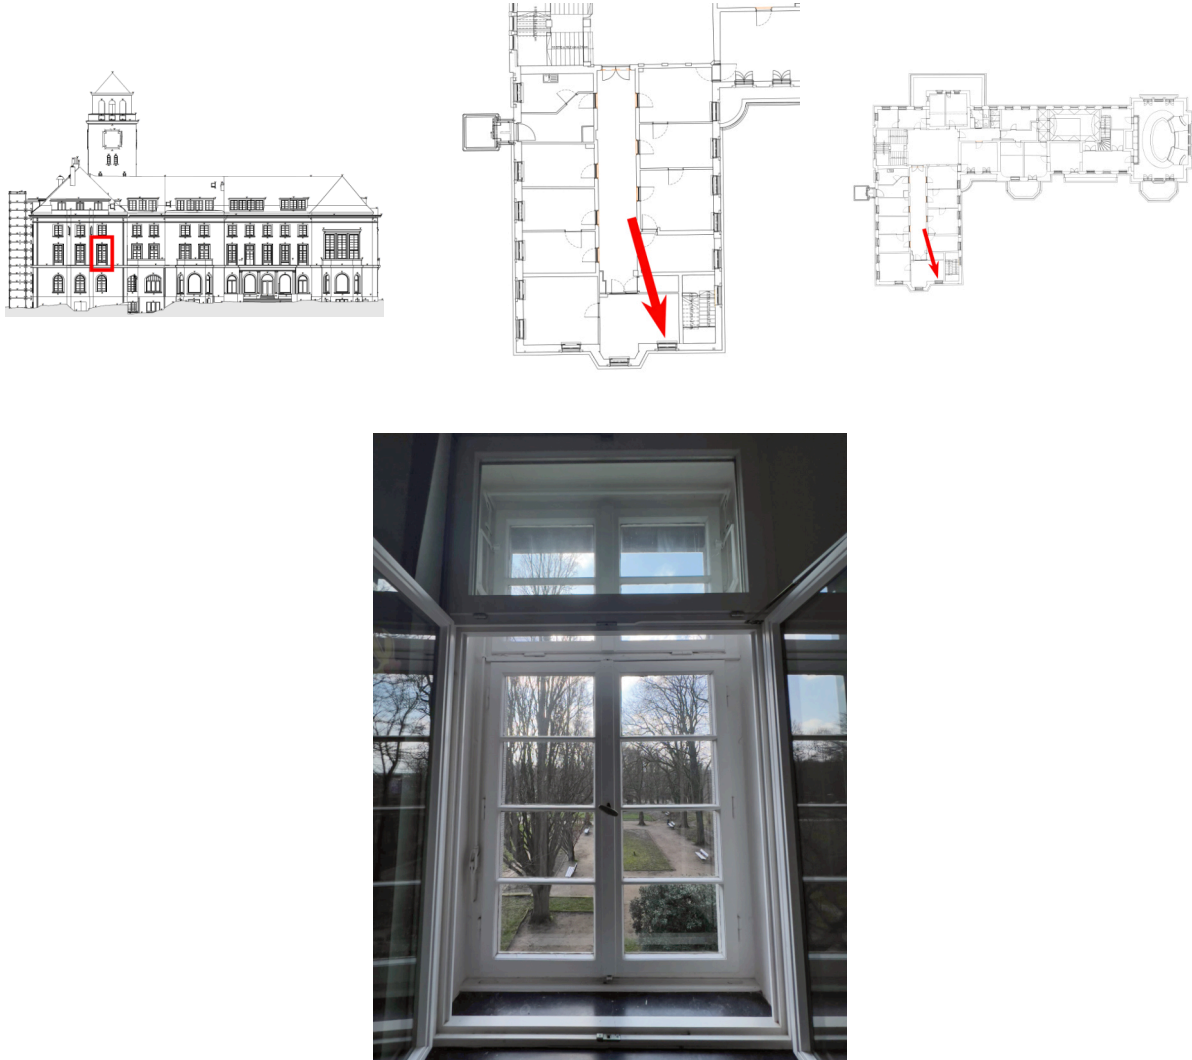
Fenster:	F 104	Bauteil:	Fenster
Geschoss:	1. Obergeschoss	Gebäude:	Rathaus Neubau 1927

Abb. 147: Innenansicht vom Fenster.

- Die Olive schließt nicht komplett.
- Blech unterhalb der äußeren Schlagleiste ist verbogen.
- Anstrich ist verwittert. Vereinzelte Farbablösungen. Auch im Innenbereich.
- Riss am rechten Flügel durch Farbverklebung.
- Wetterschenkel vom rechten Flügel verwittert.
- Schlagleiste im unteren Bereich verwittert.
- Holz überprüfen -> ggf. partiell erneuern.
- Windhaken fehlen.

- Alle beweglichen Teile werden gangbar gemacht.
- Der Fensterkitt wird erneuert.
- Die Farbe wird komplett entfernt.
- Konstruktive Funktionen (z.B. Wassernut/Tropfnase) werden wieder hergestellt.
- Kondensatablauf wieder herstellen.
- Das Blech unterhalb der Schlagleiste wird erneuert.
- Metallteile werden nach Möglichkeit von Korrosion befreit und mit einem Korrosionsschutz versehen.
- Kondensatrinne überprüfen und ggf. partiell erneuern.
- Wetterschenkel vom rechten Flügel ggf. erneuern.
- Schlagleiste im unteren Bereich ggf. erneuern.
- Risse verleimen bzw. partiell erneuern.
- ggf. Holz partiell erneuern.
- Windhaken nach historischem Vorbild erneuern.
