**Untersuchungsbericht zum Zustand
der historischen Fenster
Rathaus Bergedorf**

Wendtorfer Straße 38
21029 Hamburg

Zeitraum der Untersuchung: Januar bis Juli 2024

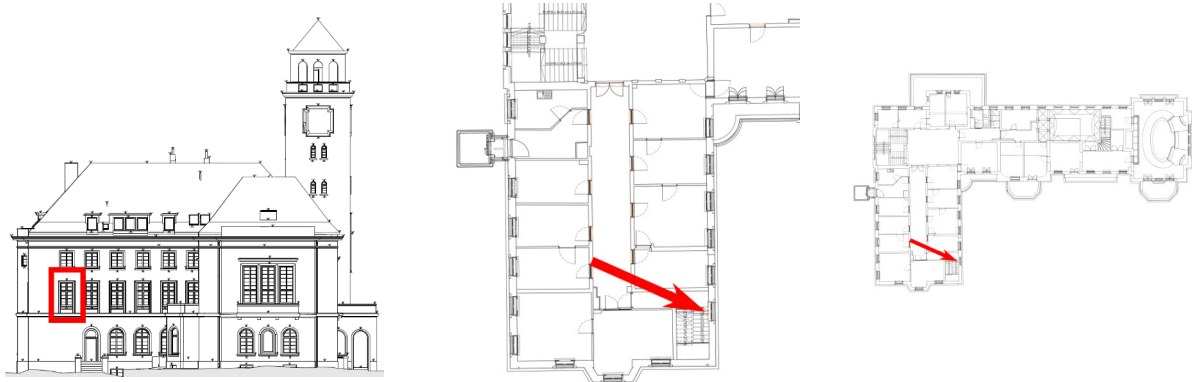
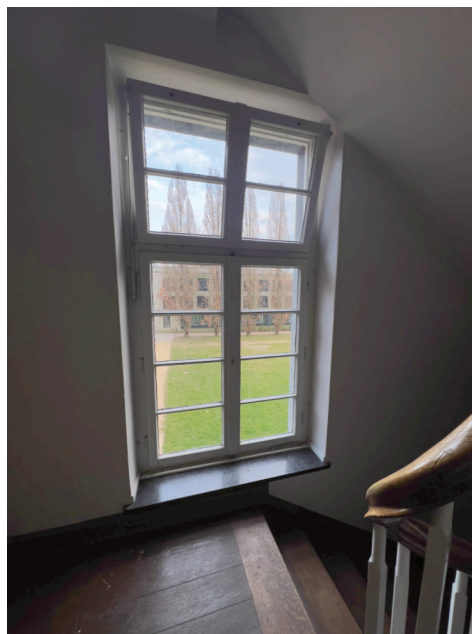
Fenster:	F 105	Bauteil:	Fenster
Geschoss:	1. Obergeschoss	Gebäude:	Rathaus Neubau 1927

Abb. 148: Innenansicht vom Fenster.

- Alle beweglichen Teile werden gangbar gemacht.
- Der Fensterkitt wird erneuert.
- Die Farbe wird komplett entfernt.
- Acrylfuge an den Glasscheiben entfernen.
- Konstruktive Funktionen (z.B. Wassernut/Tropfnase) werden wieder hergestellt.
- Kondensatablauf wieder herstellen.
- Das Blech unterhalb der Schlagleiste wird erneuert.
- Metallteile werden nach Möglichkeit von Korrosion befreit und mit einem Korrosionsschutz versehen.
- ggf. Holz partiell erneuern.
- Olive nach historischem Vorbild montieren.
- Windhaken nach historischem Vorbild ergänzen.

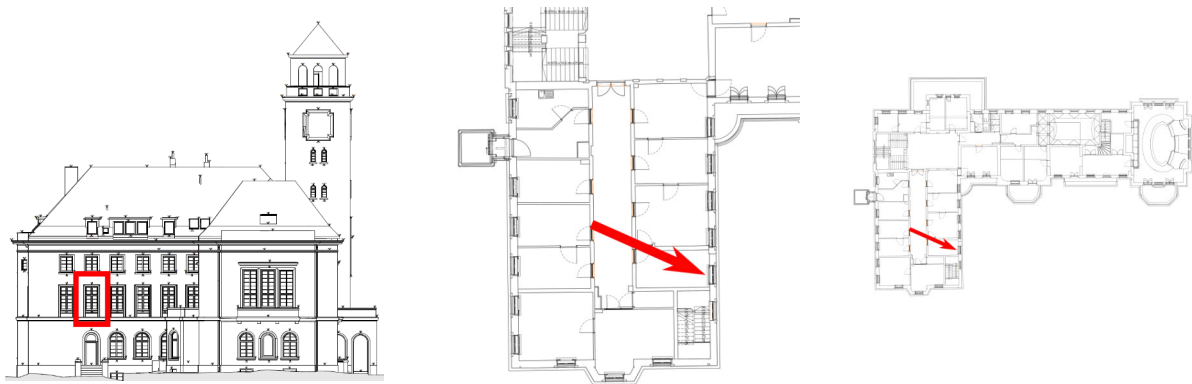
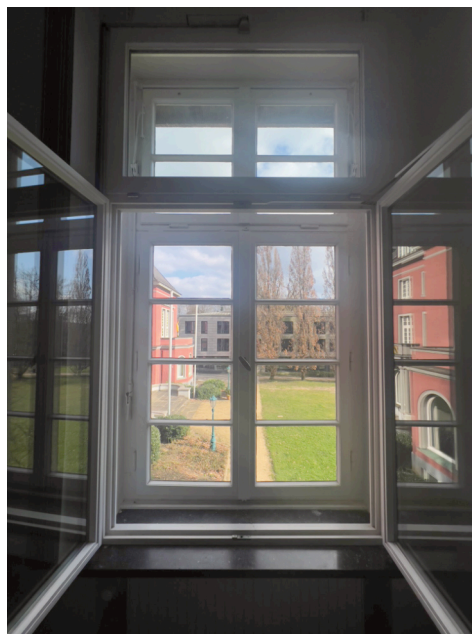
Fenster:	F 106	Bauteil:	Fenster
Geschoss:	1. Obergeschoss	Gebäude:	Rathaus Neubau 1927

Abb. 149: Innenansicht vom Fenster.

- Alle beweglichen Teile werden gangbar gemacht.
- Der Fensterkitt wird erneuert.
- Die Farbe wird komplett entfernt.
- Acrylfuge an den Glasscheiben entfernen.
- Konstruktive Funktionen (z.B. Wassernut/Tropfnase) werden wieder hergestellt.
- Kondensatablauf wieder herstellen.
- Das Blech unterhalb der Schlagleiste wird erneuert.
- Metallteile werden nach Möglichkeit von Korrosion befreit und mit einem Korrosionsschutz versehen.
- ggf. Schlagleiste im unteren Bereich erneuern.
- ggf. Holz partiell erneuern.
- Silikondichtung entfernen.
- Windhaken nach historischem Vorbild erneuern.

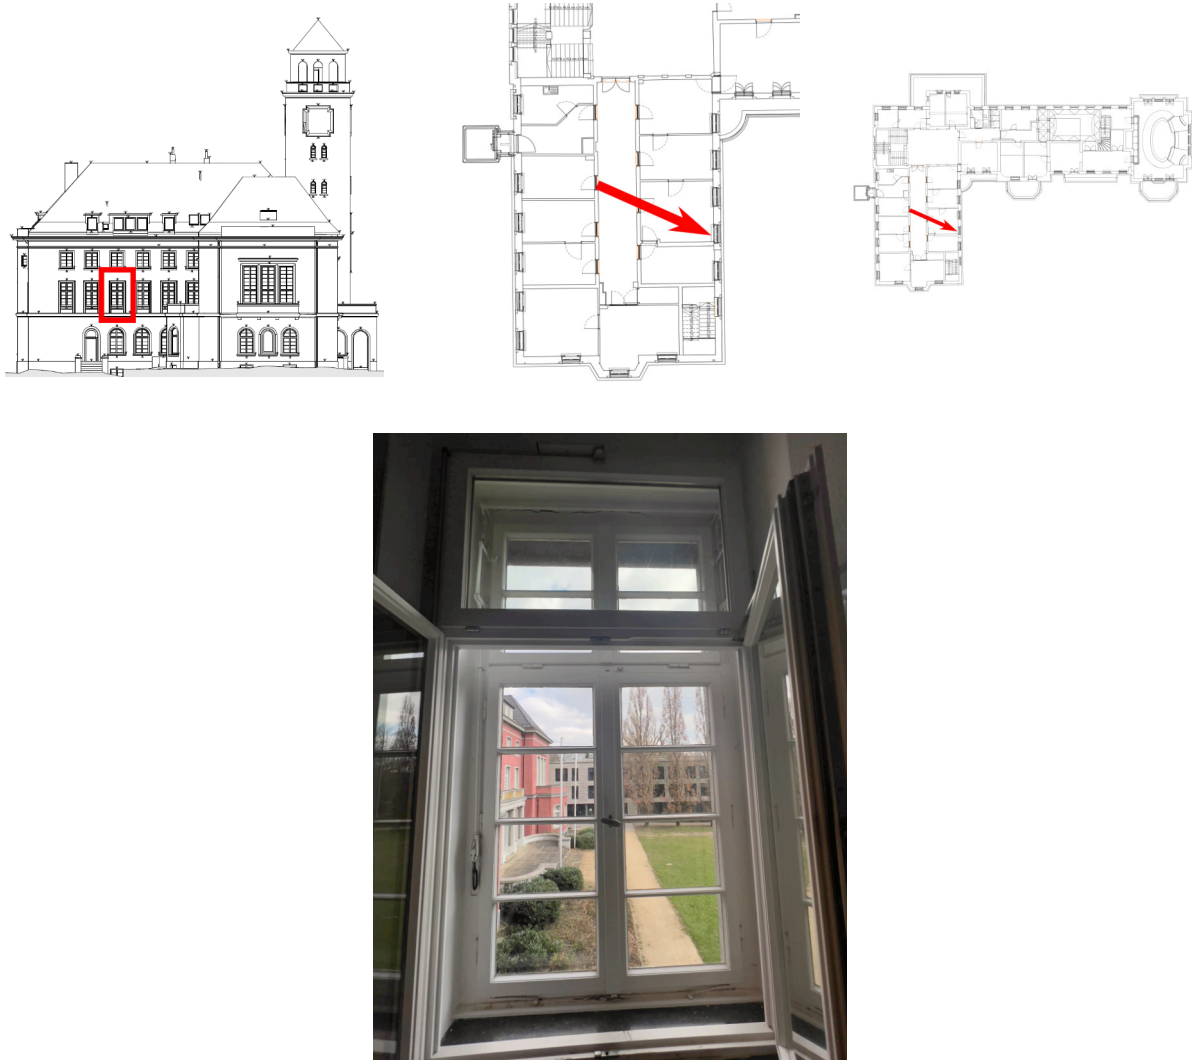
Fenster:	F 107	Bauteil:	Fenster
Geschoss:	1. Obergeschoss	Gebäude:	Rathaus Neubau 1927

Abb. 150: Innenansicht vom Fenster.

- Das Oberlicht lässt sich öffnen. Die Mechanik wird behindert.
- Laibung und der Sturz sind rissig.
- Der Fensterkitt ist partiell gelöst bzw. weist Fehlstellen auf.
- Olive schließt nicht komplett.
- Fenster schließt schwergängig.
- Blech unterhalb der äußeren Schlagleiste ist verbogen.
- Anstrich ist verwittert. Vereinzelte Farbablösungen. Auch im Innenbereich.
- ggf. Problem durch Farbverklebungen.
- Wetterschenkel der Zarge verwittert.
- Holz überprüfen -> ggf. partiell erneuern.
- Windhaken sind partiell vorhanden.

- Alle beweglichen Teile werden gangbar gemacht.
- Der Fensterkitt wird erneuert.
- Die Farbe wird komplett entfernt.
- Konstruktive Funktionen (z.B. Wassernut/Tropfnase) werden wieder hergestellt.
- Kondensatablauf wieder herstellen.
- Das Blech unterhalb der Schlagleiste wird erneuert.
- Metallteile werden nach Möglichkeit von Korrosion befreit und mit einem Korrosionsschutz versehen.
- Kondensatrinne ggf. partiell oder komplett erneuern.
- Wetterschenkel der Zarge überprüfen und ggf. partiell oder komplett erneuern.
- ggf. Holz partiell erneuern.
- Windhaken nach historischem Vorbild ergänzen.

- Laibung und Sturz überprüfen.
- ggf. Fenster ausbauen.

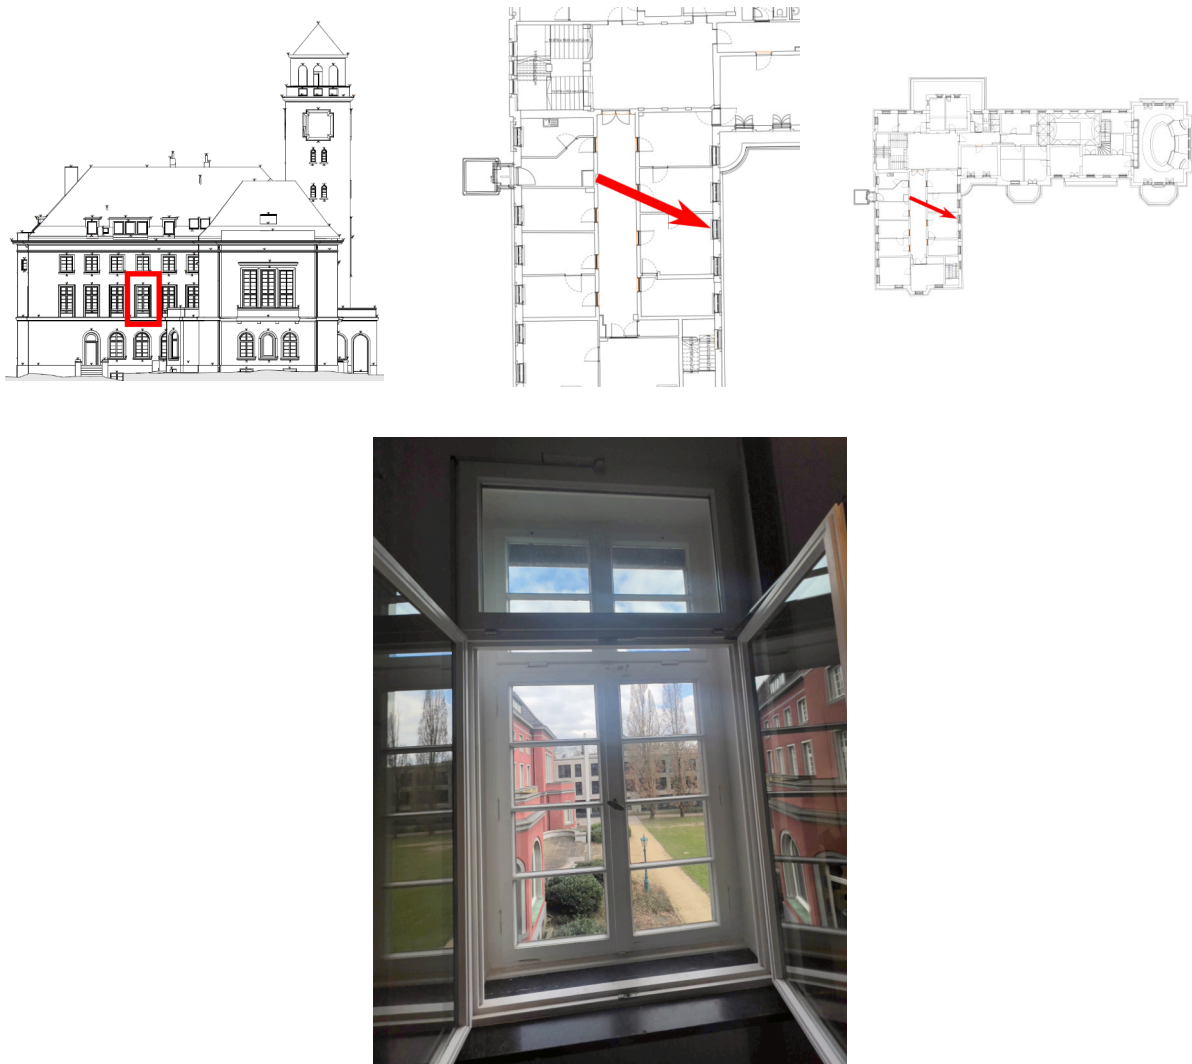
Fenster:	F 108	Bauteil:	Fenster
Geschoss:	1. Obergeschoss	Gebäude:	Rathaus Neubau 1927

Abb. 151: Innenansicht vom Fenster.

- Alle beweglichen Teile werden gangbar gemacht.
- Der Fensterkitt wird erneuert.
- Die Farbe wird komplett entfernt.
- Konstruktive Funktionen (z.B. Wassernut/Tropfnase) werden wieder hergestellt.
- Kondensatablauf wieder herstellen.
- Das Blech unterhalb der Schlagleiste wird erneuert.
- Metallteile werden nach Möglichkeit von Korrosion befreit und mit einem Korrosionsschutz versehen.
- Schlagleiste im unteren Bereich ggf. erneuern.
- Wetterschenkel des rechten Flügels ggf. partiell oder komplett erneuern.
- ggf. den Wetterschenkel vom Zargenholz partiell oder komplett erneuern.
- ggf. Holz partiell erneuern.
- Windhaken nach historischem Vorbild ergänzen.

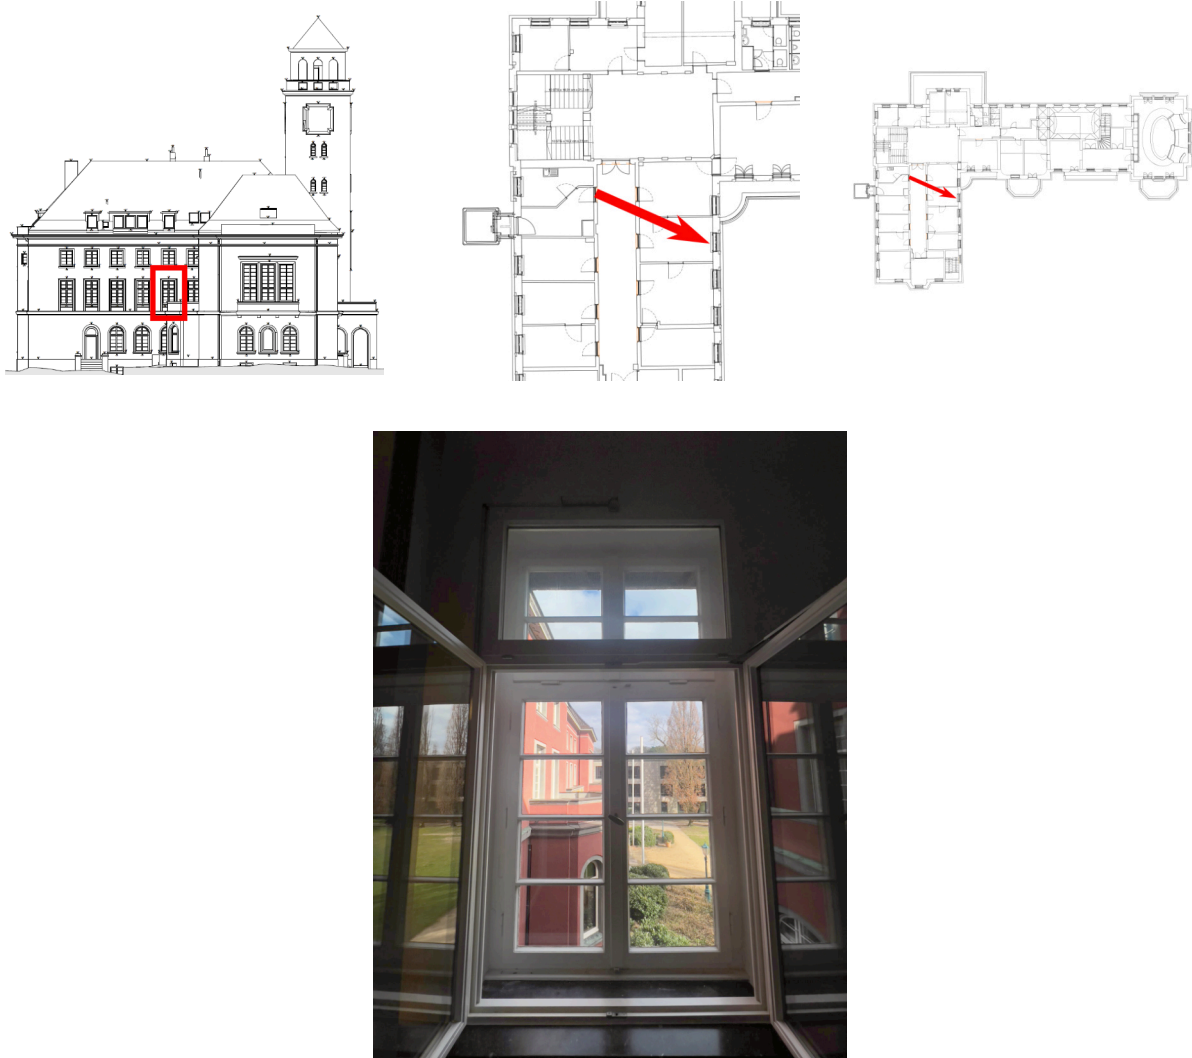
Fenster:	F 109	Bauteil:	Fenster
Geschoss:	1. Obergeschoss	Gebäude:	Rathaus Neubau 1927

Abb. 152: Innenansicht vom Fenster.

- Alle beweglichen Teile werden gangbar gemacht.
- Der Fensterkitt wird erneuert.
- Die Farbe wird komplett entfernt.
- Acrylfuge an den Glasscheiben entfernen.
- Konstruktive Funktionen (z.B. Wassernut/Tropfnase) werden wieder hergestellt.
- Kondensatablauf wieder herstellen.
- Das Blech unterhalb der Schlagleiste wird erneuert.
- Metallteile werden nach Möglichkeit von Korrosion befreit und mit einem Korrosionsschutz versehen.
- Schlagleiste ggf. im unteren Bereich erneuern.
- Wetterschenkel der Zarge und der Flügel ggf. partiell oder komplett erneuern.
- Eckverbindungen der Flügel überprüfen und ggf. partiell erneuern.
- ggf. Holz partiell erneuern.
- Windhaken nach historischem Vorbild erneuern.

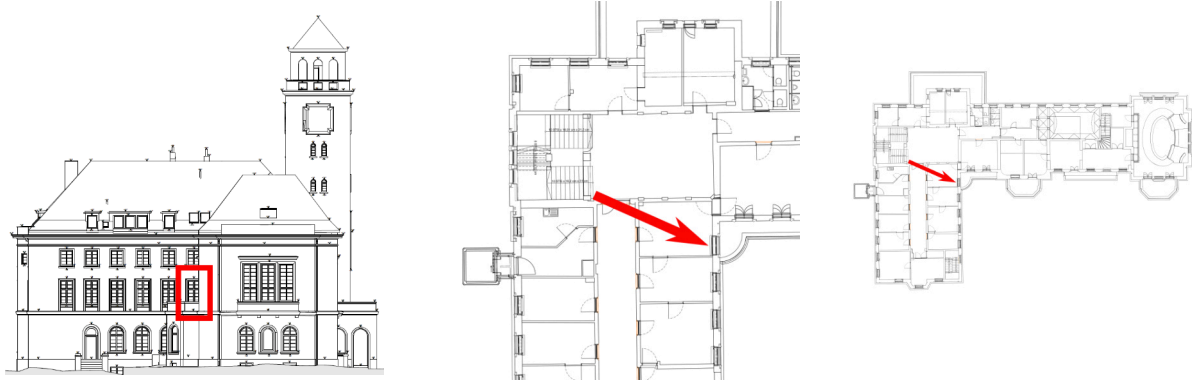
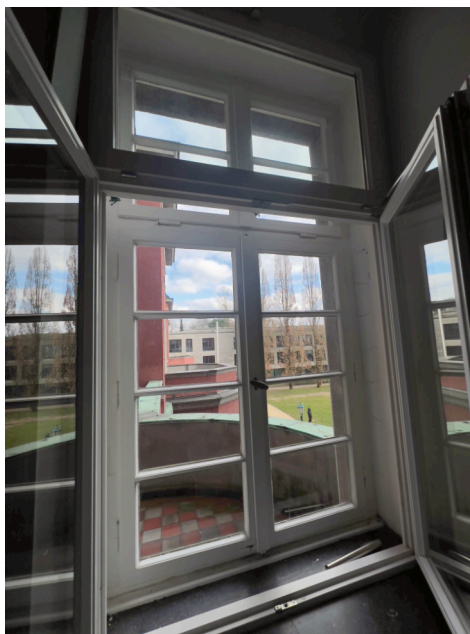
Fenster:	F 110	Bauteil:	Fenster
Geschoss:	1. Obergeschoss	Gebäude:	Rathaus Neubau 1927

Abb. 153: Innenansicht vom Fenster.

- Alle beweglichen Teile werden gangbar gemacht.
- Der Fensterkitt wird erneuert.
- Die Farbe wird komplett entfernt.
- Acrylfuge an den Glasscheiben entfernen.
- Konstruktive Funktionen (z.B. Wassernut/Tropfnase) werden wieder hergestellt.
- Kondensatablauf wieder herstellen.
- Das Blech unterhalb der Schlagleiste wird erneuert.
- Metallteile werden nach Möglichkeit von Korrosion befreit und mit einem Korrosionsschutz versehen.
- Schlagleiste ggf. im unteren Bereich erneuern.
- Wetterschenkel der Flügel ggf. partiell oder komplett erneuern.
- Eckverbindungen der Flügel überprüfen und ggf. partiell erneuern.
- ggf. Holz partiell erneuern.
- Windhaken nach historischem Vorbild erneuern.

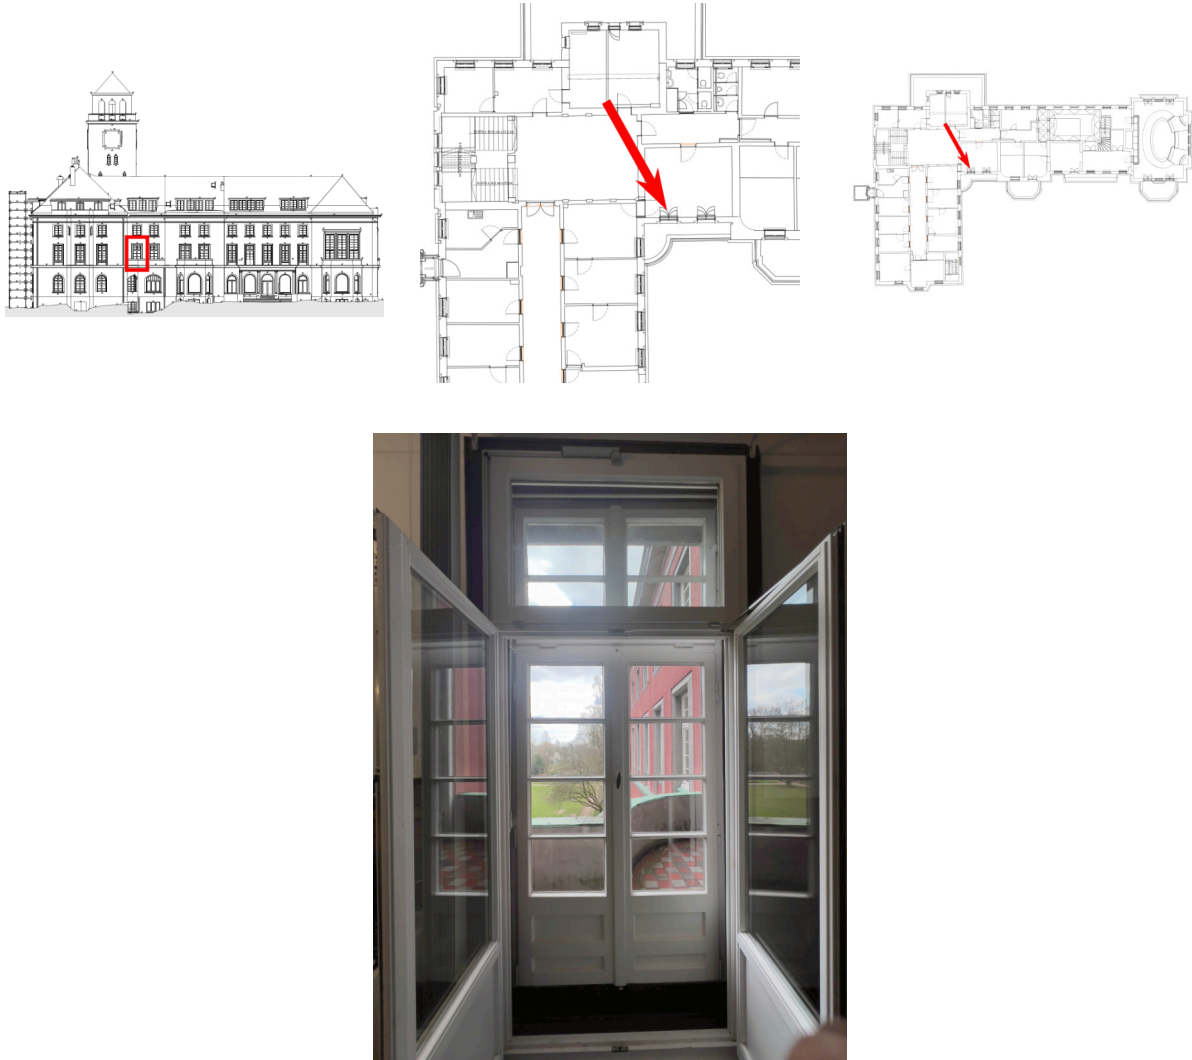
Fenster:	F 111	Bauteil:	Doppeltür mit Oberlicht
Geschoss:	1. Obergeschoss	Gebäude:	Rathaus Neubau 1927

Abb. 154: Innenansicht vom Fenster.

- Alle beweglichen Teile werden gangbar gemacht.
- Der Fensterkitt wird erneuert.
- Die Farbe wird komplett entfernt.
- Olive richtig montieren.
- Konstruktive Funktionen (z.B. Wassernut/Tropfnase) werden wieder hergestellt.
- Das Blech unterhalb der Schlagleiste wird erneuert.
- Metallteile werden nach Möglichkeit von Korrosion befreit und mit einem Korrosionsschutz versehen.
- Wetterschenkel der Flügel ggf. partiell oder komplett erneuern.
- Füllungen und Verbindungen der Flügel überprüfen und ggf. partiell oder komplett erneuern.
- ggf. Holz partiell erneuern.

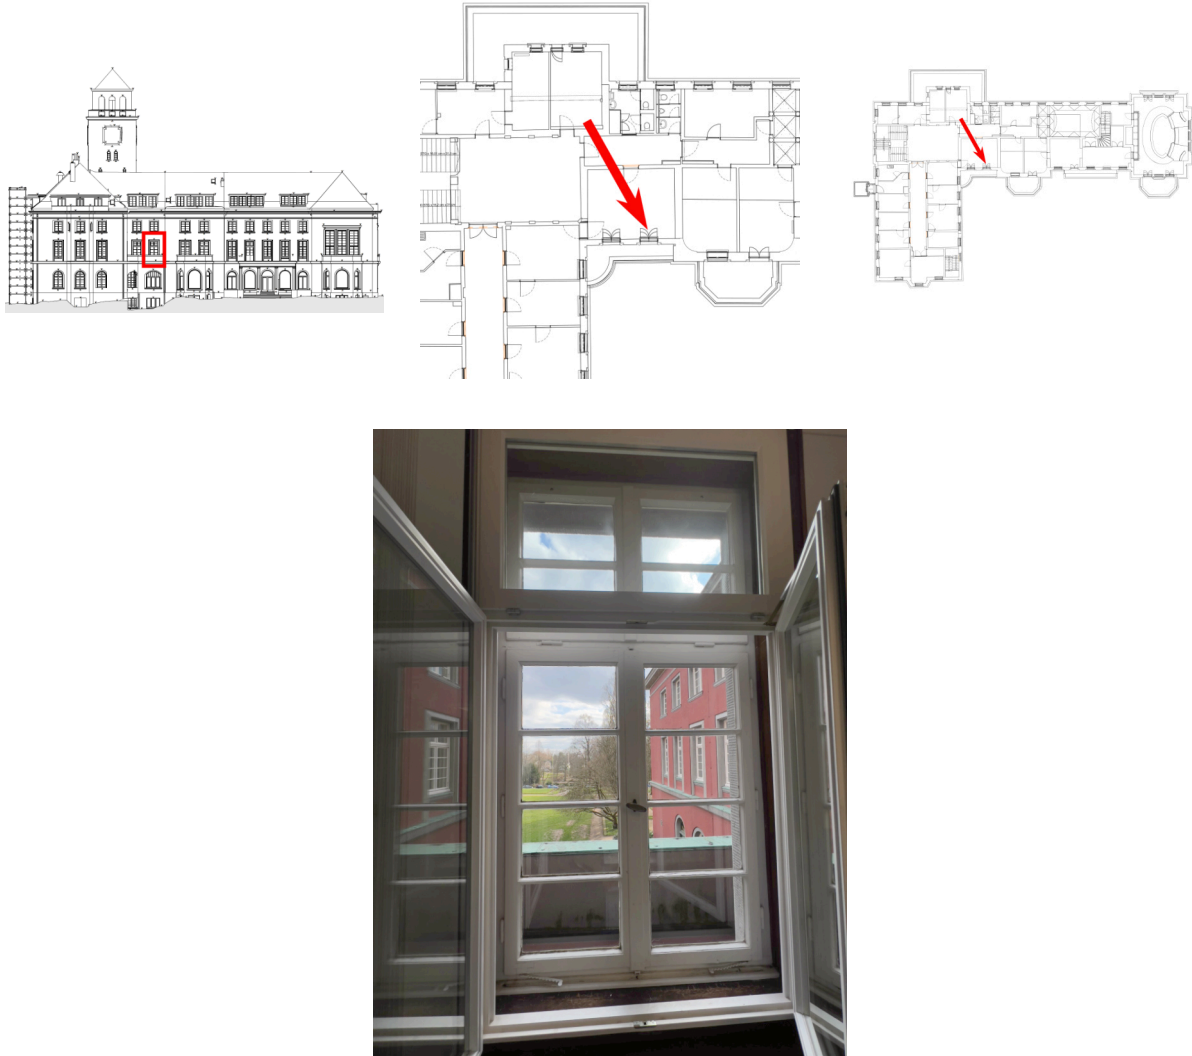
Fenster:	F 112	Bauteil:	Fenster
Geschoss:	1. Obergeschoss	Gebäude:	Rathaus Neubau 1927

Abb. 155: Innenansicht vom Fenster.

- Schimmel und Schimmelgeruch -> hohe Feuchtigkeit!
- Kondensatablauf ist von innen und außen verschlossen.
- Die Flügel lassen sich öffnen.
- Flügel sind durch Farbe verklebt.
- Das Oberlicht ist mit Vierkantdrücker zu öffnen.

- Der Fensterkitt ist partiell gelöst bzw. weist Fehlstellen auf.
- Olive schließt nicht komplett.
- Blech unterhalb der äußeren Schlagleiste ist verbogen.
- Anstrich ist verwittert. Vereinzelte Farbablösungen. Auch im Innenbereich.
- Schlagleiste ist im unteren Bereich verwittert.
- Eckverbindungen der Flügel sind ggf. verwittert.
- Holz überprüfen -> ggf. partiell erneuern.
- Bekleidung hat Wasserschäden.
- Windhaken partiell vorhanden.

- Alle beweglichen Teile werden gangbar gemacht.
- Der Fensterkitt wird erneuert.
- Die Farbe wird komplett entfernt.
- Konstruktive Funktionen (z.B. Wassernut/Tropfnase) werden wieder hergestellt.
- Kondensatablauf wieder herstellen.
- Das Blech unterhalb der Schlagleiste wird erneuert.
- Metallteile werden nach Möglichkeit von Korrosion befreit und mit einem Korrosionsschutz versehen.
- Eckverbindungen überprüfen und ggf. erneuern.
- Schlagleiste ggf. im unteren Bereich erneuern.
- ggf. Holz partiell erneuern.
- Schimmelbefall entfernen.
- Windhaken nach historischem Vorbild ergänzen.

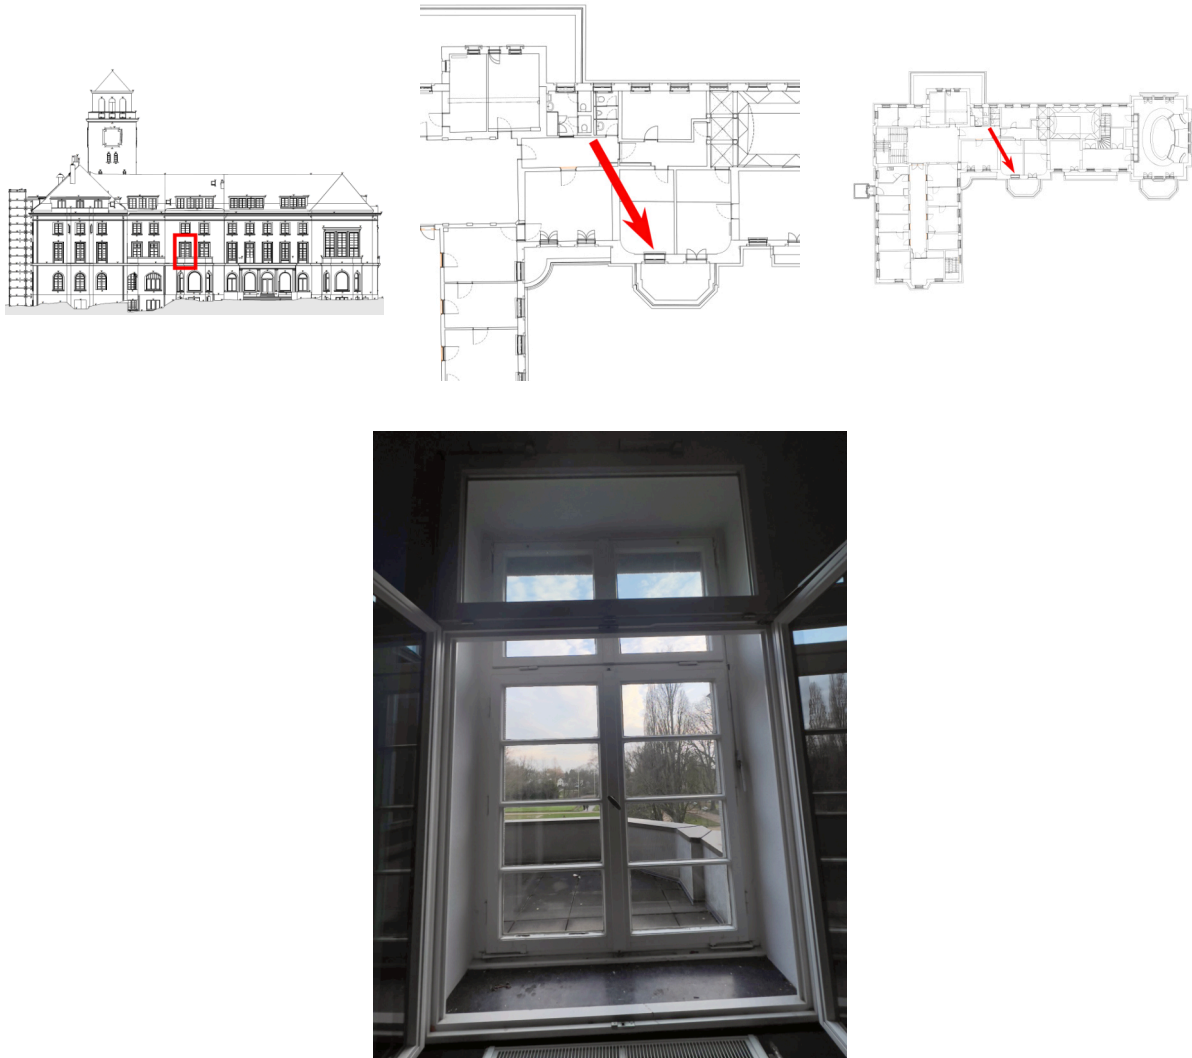
Fenster:	F 113	Bauteil:	Fenster
Geschoss:	1. Obergeschoss	Gebäude:	Rathaus Neubau 1927

Abb. 156: Innenansicht vom Fenster.

- Alle beweglichen Teile werden gangbar gemacht.
- Der Fensterkitt wird erneuert.
- Kondensatablauf wieder herstellen.
- Die Farbe wird komplett entfernt.
- Konstruktive Funktionen (z.B. Wassernut/Tropfnase) werden wieder hergestellt.
- Das Blech unterhalb der Schlagleiste wird erneuert.
- Metallteile werden nach Möglichkeit von Korrosion befreit und mit einem Korrosionsschutz versehen.
- Unteres Zargenholz überprüfen und Festigen ggf. erneuern.
- Wetterschenkel der Flügel ggf. erneuern.
- Schlagleiste im unteren Bereich erneuern.
- Eckverbindungen der Flügel überprüfen und festigen ggf. partiell erneuern.
- ggf. Holz partiell erneuern.
- Windhaken nach historischem Vorbild erneuern.

- ggf. Fenster ausbauen.

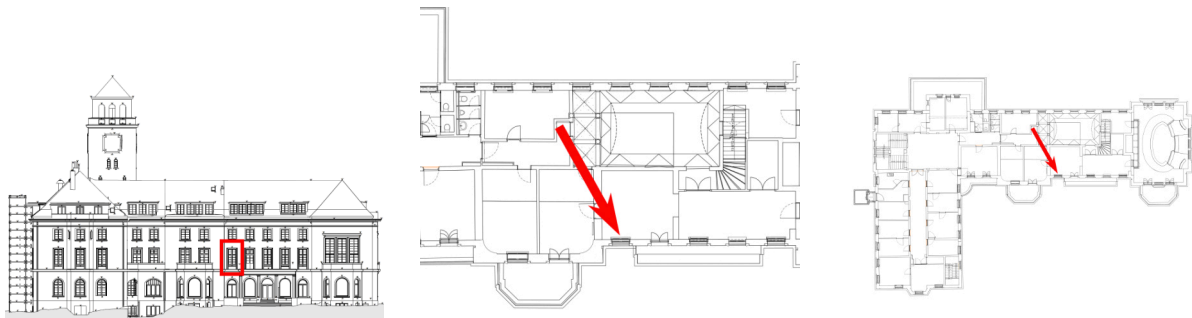
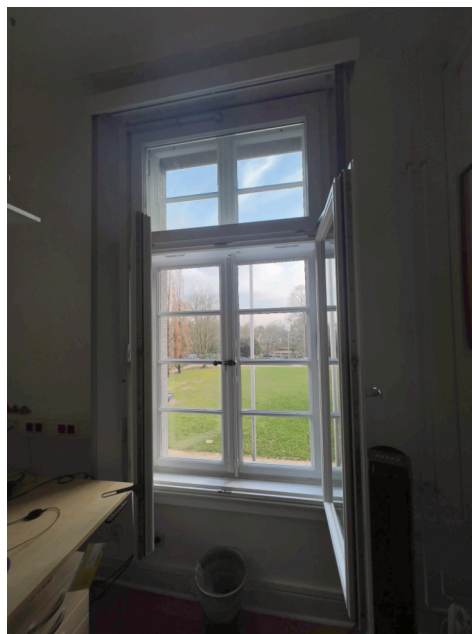
Fenster:	F 115	Bauteil:	Fenster
Geschoss:	1. Obergeschoss	Gebäude:	Messtorffsche Villa 1899

Abb. 157: Innenansicht vom Fenster.

- Das Oberlicht lässt sich mit Vierkantdrücker verriegeln.
- Der Fensterkitt ist partiell gelöst bzw. weist Fehlstellen auf.
- Öffnungsmechanik der Flügel partiell mit Farbe zugemalt.
- Blech unterhalb der äußeren Schlagleiste ist verbogen.
- Anstrich ist verwittert. Vereinzelte Farbablösungen.
- Holz am rechten Flügel gerissen.
- Holz überprüfen -> ggf. partiell erneuern.
- Dichtung nachträglich eingeklebt.

- Alle beweglichen Teile werden gangbar gemacht.
- Der Fensterkitt wird erneuert.
- Die Farbe wird komplett entfernt.
- Konstruktive Funktionen (z.B. Wassernut/Tropfnase) werden wieder hergestellt.
- Kondensatablauf wieder herstellen.
- Die Öffnungsmechanik der Flügel wird von Farbe befreit.
- Das Blech unterhalb der Schlagleiste wird erneuert.
- Metallteile werden nach Möglichkeit von Korrosion befreit und mit einem Korrosionsschutz versehen.
- Riss am rechten Flügel verleimen.
- Wasserschenkel der unteren Zarge ggf. erneuern.
- ggf. Holz partiell erneuern.
- Dichtung entfernen.

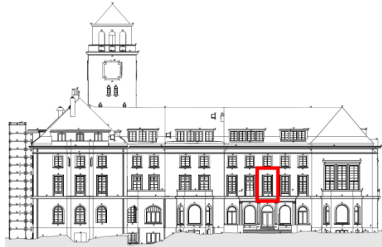
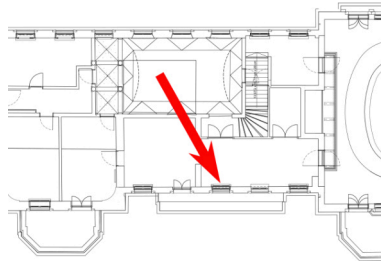
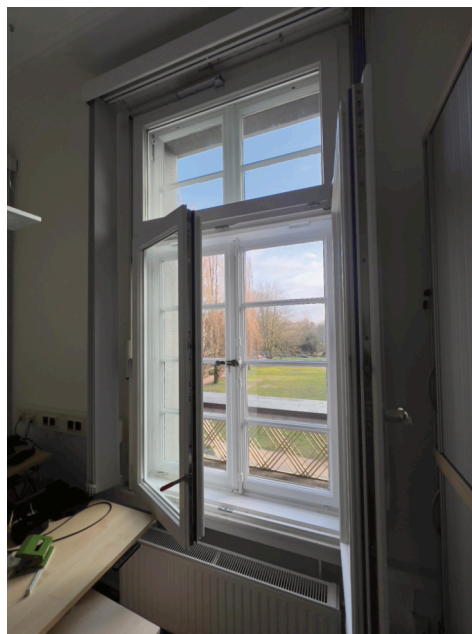
Fenster:	F 117	Bauteil:	Fenster
Geschoss:	1. Obergeschoss	Gebäude:	Messtorffsche Villa 1899

Abb. 158: Innenansicht vom Fenster.

- Alle beweglichen Teile werden gangbar gemacht.
- Der Fensterkitt wird erneuert.
- Die Farbe wird komplett entfernt.
- Die Öffnungsmechanik der Flügel wird von Farbe befreit.
- Silikon/Acryl wird entfernt.
- Konstruktive Funktionen (z.B. Wassernut/Tropfnase) werden wieder hergestellt.
- Kondensatablauf wieder herstellen.
- Das Blech unterhalb der Schlagleiste wird erneuert.
- Metallteile werden nach Möglichkeit von Korrosion befreit und mit einem Korrosionsschutz versehen.
- Wetterschenkel der Zarge erneuern.
- ggf. Holz partiell erneuern.
- Dichtungen werden entfernt.

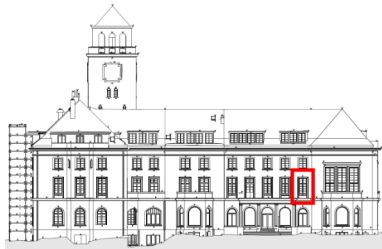
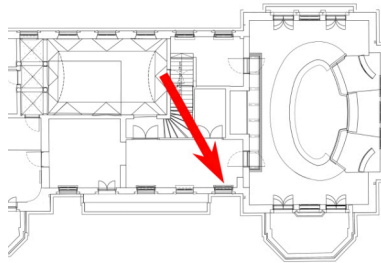
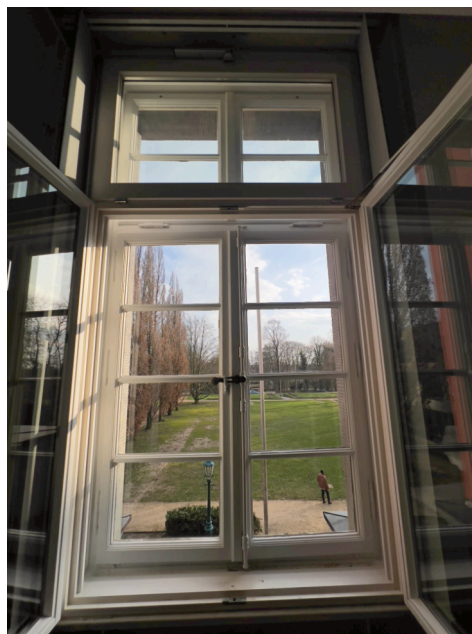
Fenster:	F 119	Bauteil:	Fenster
Geschoss:	1. Obergeschoss	Gebäude:	Messtorffsche Villa 1899

Abb. 159: Innenansicht vom Fenster.

- Alle beweglichen Teile werden gangbar gemacht.
- Der Fensterkitt wird erneuert.
- Die Farbe wird komplett entfernt.
- Konstruktive Funktionen (z.B. Wassernut/Tropfnase) werden wieder hergestellt.
- Kondensatablauf wieder herstellen
- Das Blech unterhalb der Schlagleiste wird erneuert.
- Metallteile werden nach Möglichkeit von Korrosion befreit und mit einem Korrosionsschutz versehen.
- Unteres Zargenholz ggf. partiell oder komplett erneuern.
- Wetterschenkel an der Zarge ggf. erneuern.
- Wetterschenkel an den Flügeln ggf. partiell oder komplett erneuern.
- ggf. Holz partiell erneuern.
- Dichtung entfernen.

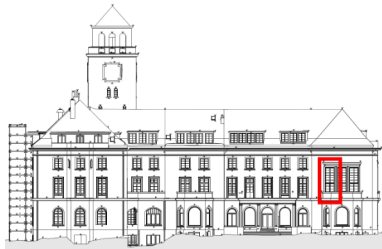
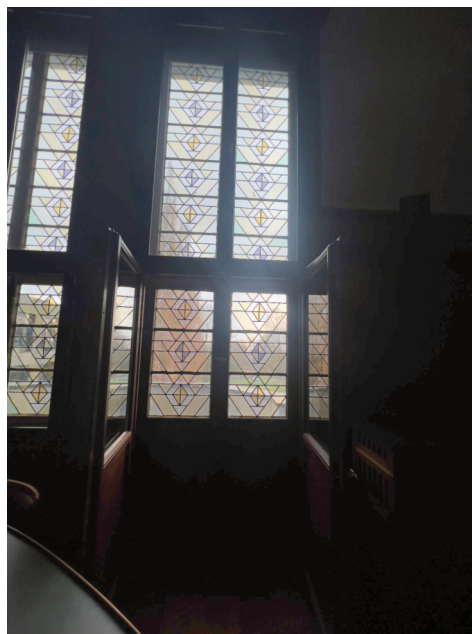
Fenster:	F 120	Bauteil:	Tür
Geschoss:	1. Obergeschoss	Gebäude:	Rathaus Neubau 1927

Abb. 160: Innenansicht vom Fenster.

- Alle beweglichen Teile werden gangbar gemacht.
- Der Fensterkitt wird erneuert. -> **Vorsicht Buntglasfenster!**
- Die Farbe wird komplett entfernt.
- Konstruktive Funktionen (z.B. Wassernut/Tropfnase) werden wieder hergestellt.
- Das Blech unterhalb der Schlagleiste wird erneuert.
- Metallteile werden nach Möglichkeit von Korrosion befreit und mit einem Korrosionsschutz versehen.
- ggf. Teile der Zarge und der Flügel im unteren Bereich erneuern.
- ggf. Holz partiell erneuern.

- Kittfälze 100% entfernen, freigelegte Rahmenteile mit Leinöl-Firnis behandeln, neue (Leinöl-) Kittfälze anlegen.
- Kitteinlagen innen prüfen, losen Kitt entfernen, verbleibenden Kitt grundieren (z.B. Leinöl-Firnis) und ergänzen.
- Beschädigungen an Bleistegen so weit möglich beheben (glätten) oder mit bleigrauem Kitt ausgleichen.
- Defekte Scheiben gemäß Bestand in Farbe und Struktur erneuern.

Bei den Bleiverglasungen dieser Fenster sollte in Betracht gezogen werden, ob es auf lange Sicht besser wäre, die Bleiverglasungen komplett auszubauen, zu zerlegen und neu zu verbleien (neu in Blei zu fassen). Ein beträchtlicher Aufwand, aber der Zustand des Bleirutennetzes auf dieser Seite ist so deutlich schlechter als auf der Nord und Ostseite, dass man diese Maßnahme in Erwägung ziehen sollte, wenn man auf die nächsten 50 bis 80 Jahre schaut. Für die kommenden 20 Jahre sehe ich bei oben beschriebenen Reparaturarbeiten aber noch keine Probleme für die Bleiverglasungen.

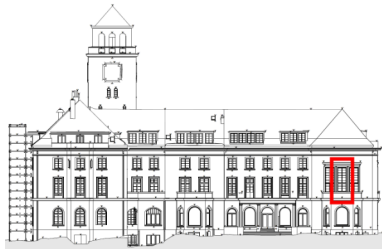
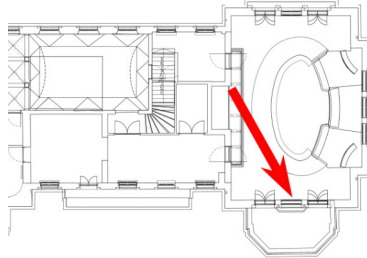
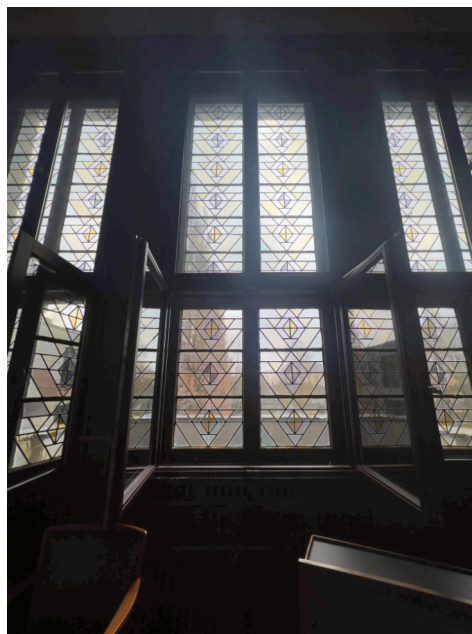
Fenster:	F 121	Bauteil:	Fenster
Geschoss:	1. Obergeschoss	Gebäude:	Rathaus Neubau 1927

Abb. 161: Innenansicht vom Fenster.

- Alle beweglichen Teile werden gangbar gemacht.
- Der Fensterkitt wird erneuert. -> **Vorsicht Buntglasfenster!**
- Die Farbe wird komplett entfernt.
- Konstruktive Funktionen (z.B. Wassernut/Tropfnase) werden wieder hergestellt.
- Kondensatablauf wieder herstellen.
- Das Blech unterhalb der Schlagleiste wird erneuert.
- Metallteile werden nach Möglichkeit von Korrosion befreit und mit einem Korrosionsschutz versehen.
- Unteren Bereich der Flügel und der Zarge überprüfen und ggf. partiell erneuern.
- ggf. Holz partiell erneuern.
- Windhaken nach historischem Vorbild ergänzen.

- Kittfälze 100% entfernen, freigelegte Rahmenteile mit Leinöl-Firnis behandeln, neue (Leinöl-) Kittfälze anlegen.
- Kitteinlagen innen prüfen, losen Kitt entfernen, verbleibenden Kitt grundieren (z.B. Leinöl-Firnis) und ergänzen.
- Beschädigungen an Bleistegen so weit möglich beheben (glätten) oder mit bleigrauem Kitt ausgleichen.
- Defekte Scheiben gemäß Bestand in Farbe und Struktur erneuern.

Bei den Bleiverglasungen dieser Fenster sollte in Betracht gezogen werden, ob es auf lange Sicht besser wäre, die Bleiverglasungen komplett auszubauen, zu zerlegen und neu zu verbleien (neu in Blei zu fassen). Ein beträchtlicher Aufwand, aber der Zustand des Bleirutennetzes auf dieser Seite ist so deutlich schlechter als auf der Nord und Ostseite, dass man diese Maßnahme in Erwägung ziehen sollte, wenn man auf die nächsten 50 bis 80 Jahre schaut. Für die kommenden 20 Jahre sehe ich bei oben beschriebenen Reparaturarbeiten aber noch keine Probleme für die Bleiverglasungen.

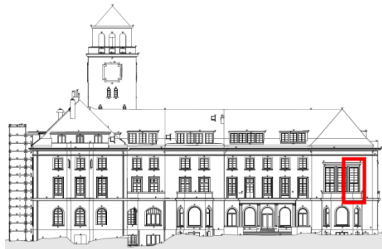
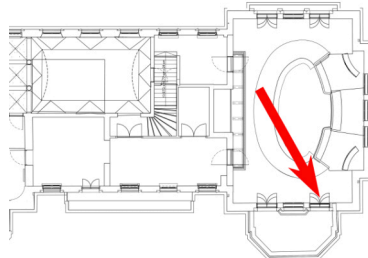
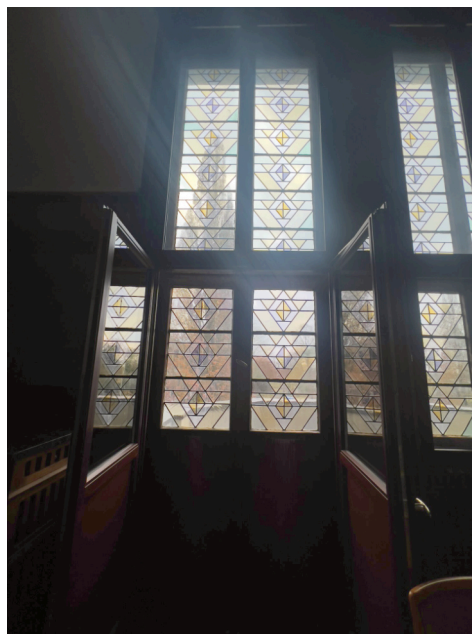
Fenster:	F 122	Bauteil:	Tür
Geschoss:	1. Obergeschoss	Gebäude:	Rathaus Neubau 1927

Abb. 162: Innenansicht vom Fenster.

- Alle beweglichen Teile werden gangbar gemacht.
- Der Fensterkitt wird erneuert. -> **Vorsicht Buntglasfenster!**
- Die Farbe wird komplett entfernt.
- Konstruktive Funktionen (z.B. Wassernut/Tropfnase) werden wieder hergestellt.
- Das Blech unterhalb der Schlagleiste wird erneuert.
- Metallteile werden nach Möglichkeit von Korrosion befreit und mit einem Korrosionsschutz versehen.
- ggf. Teile der Zarge und der Flügel im unteren Bereich erneuern.
- ggf. Holz partiell erneuern.

- Kittfälze 100% entfernen, freigelegte Rahmenteile mit Leinöl-Firnis behandeln, neue (Leinöl-) Kittfälze anlegen.
- Kitteinlagen innen prüfen, losen Kitt entfernen, verbleibenden Kitt grundieren (z.B. Leinöl-Firnis) und ergänzen.
- Beschädigungen an Bleistegen so weit möglich beheben (glätten) oder mit bleigrauem Kitt ausgleichen.
- Defekte Scheiben gemäß Bestand in Farbe und Struktur erneuern.

Bei den Bleiverglasungen dieser Fenster sollte in Betracht gezogen werden, ob es auf lange Sicht besser wäre, die Bleiverglasungen komplett auszubauen, zu zerlegen und neu zu verbleien (neu in Blei zu fassen). Ein beträchtlicher Aufwand, aber der Zustand des Bleirutennetzes auf dieser Seite ist so deutlich schlechter als auf der Nord und Ostseite, dass man diese Maßnahme in Erwägung ziehen sollte, wenn man auf die nächsten 50 bis 80 Jahre schaut. Für die kommenden 20 Jahre sehe ich bei oben beschriebenen Reparaturarbeiten aber noch keine Probleme für die Bleiverglasungen.

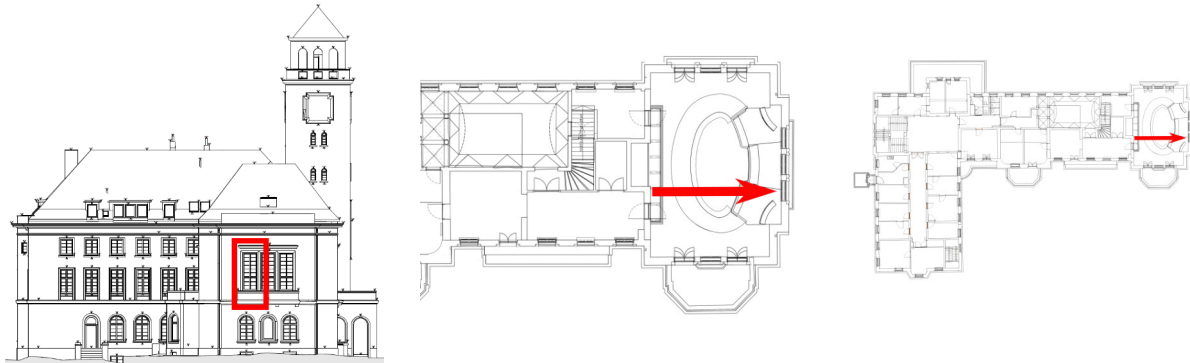
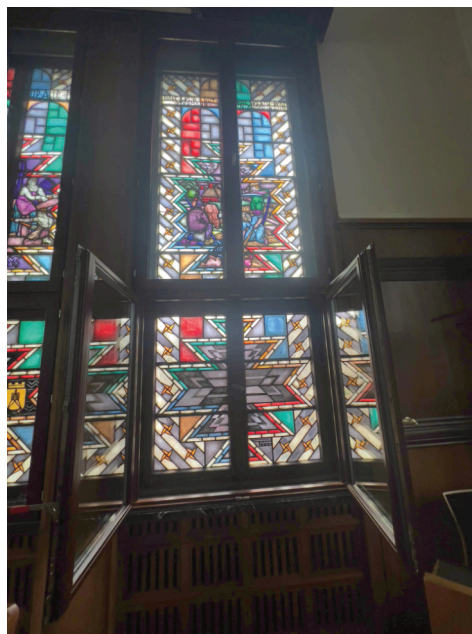
Fenster:	F 123	Bauteil:	Fenster
Geschoss:	1. Obergeschoss	Gebäude:	Rathaus Neubau 1927

Abb. 163: Innenansicht vom Fenster.

- Kittfälze zu 70 – 100% entfernen, freigelegte Rahmentteile mit Leinöl-Firnis behandeln, neue (Leinöl-)Kittfälze anlegen.
- Kitteinlagen innen prüfen, losen Kitt entfernen, verbleibenden Kitt grundieren (z.B. Leinöl-Firnis) und ergänzen.
- Beschädigungen an Bleistegen so weit möglich beheben (glätten) oder mit bleigrauem Kitt ausgleichen.
- Äußere Verkittung der Bleistege ergänzen wo notwendig.
- 6 Windeisen prüfen. Entrosten, grundieren und lackieren, gegebenenfalls erneuern.
- Befestigungshaften der Windeisen prüfen, gegebenenfalls erneuern.
- Verformungen des Bleirutennetzes – Ein Richten der Deformierungen ist eingebaut nicht möglich. Daher gegebenenfalls die sechs besttreffenden Bleiverglasungen ausbauen, richten, entsprechend stabilisieren und vor Ort wieder einsetzen.
- Sprung in defekter Scheibe verkleben oder aufgesetztes Blei anlegen.

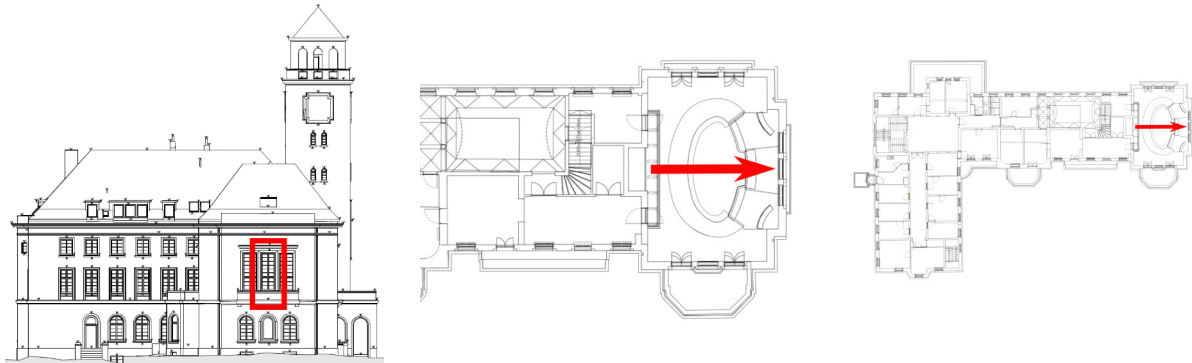
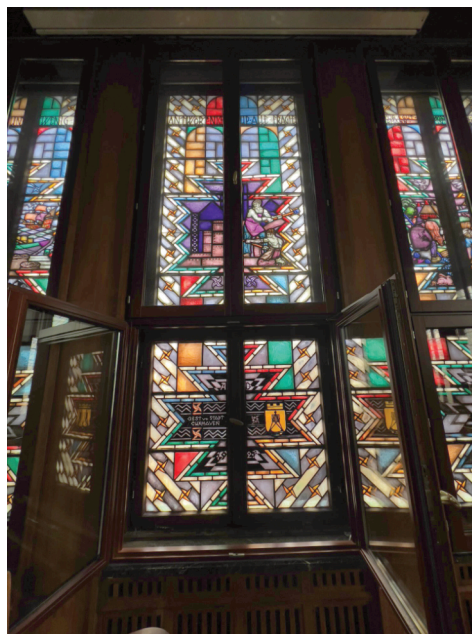
Fenster:	F 124	Bauteil:	Fenster
Geschoss:	1. Obergeschoss	Gebäude:	Rathaus Neubau 1927

Abb. 164: Innenansicht vom Fenster.

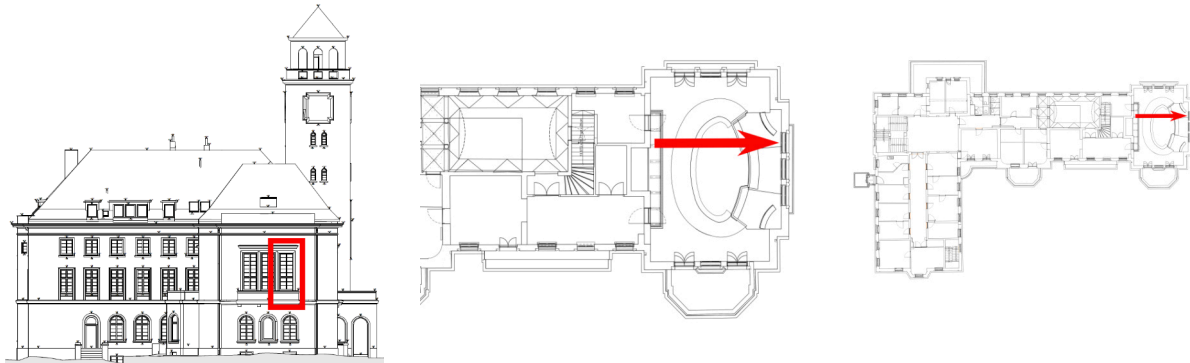
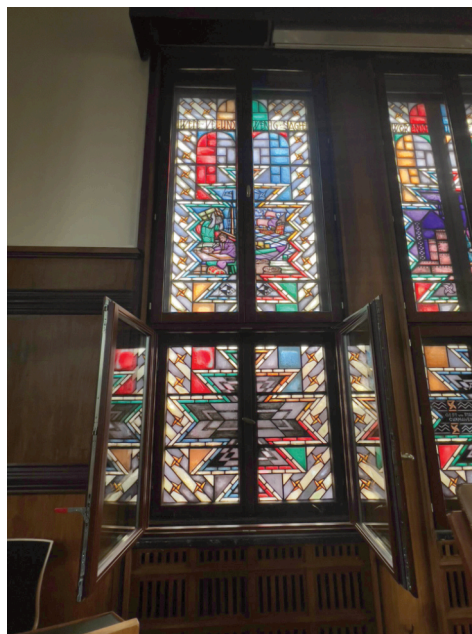
Fenster:	F 125	Bauteil:	Fenster
Geschoss:	1. Obergeschoss	Gebäude:	Rathaus Neubau 1927

- Kittfälze teilweise ausgetrocknet und bereits lose, bzw. abgängig.
- Kitteinlagen innen vor allem an den unteren Kanten brüchig und lose.
- Bleiqualität grundsätzlich dem Alter entsprechend gut, stellenweise durch Aufbiegen für Glasreparaturen beschädigt.
- Verkittung der Bleistege außen altersgemäß lückenhaft.
- Windeisen stark korrodiert.
- Bleirutennetz teilweise bereits leicht verformt, einige wenige Bleiruten gebrochen.
- Zur Zeit der Besichtigung eine defekte Scheibe.

- Alle beweglichen Teile werden gangbar gemacht.
- Der Fensterkitt wird erneuert. -> **Vorsicht Buntglasfenster!**
- Dichtung entfernen.
- Windhaken richten.
- Die Farbe wird komplett entfernt.
- Konstruktive Funktionen (z.B. Wassernut/Tropfnase) werden wieder hergestellt.
- Kondensatablauf wieder herstellen.
- Das Blech unterhalb der Schlagleiste wird erneuert.
- Metallteile werden nach Möglichkeit von Korrosion befreit und mit einem Korrosionsschutz versehen.
- ggf. Schlagleiste im unteren Bereich erneuern.
- ggf. linke Zargenecke partiell erneuern.
- ggf. Wetterschenkel an den Flügeln erneuern.
- Allgemein ggf. Holz partiell erneuern.

- Kittfälze zu 70 – 100% entfernen, freigelegte Rahmentteile mit Leinöl-Firnis behandeln, neue (Leinöl-)Kittfälze anlegen.
- Kitteinlagen innen prüfen, losen Kitt entfernen, verbleibenden Kitt grundieren (z.B. Leinöl-Firnis) und ergänzen.
- Beschädigungen an Bleistegen so weit möglich beheben (glätten) oder mit bleigrauem Kitt ausgleichen.
- Äußere Verkittung der Bleistege ergänzen wo notwendig.
- 6 Windeisen prüfen. Entrosten, grundieren und lackieren, gegebenenfalls erneuern.
- Befestigungshaften der Windeisen prüfen, gegebenenfalls erneuern.
- Verformungen des Bleirutennetzes – Ein Richten der Deformierungen ist eingebaut nicht möglich. Daher gegebenenfalls die sechs betreffenden Bleiverglasungen ausbauen, richten, entsprechend stabilisieren und vor Ort wieder einsetzen.
- Sprung in defekter Scheibe verkleben oder aufgesetztes Blei anlegen.

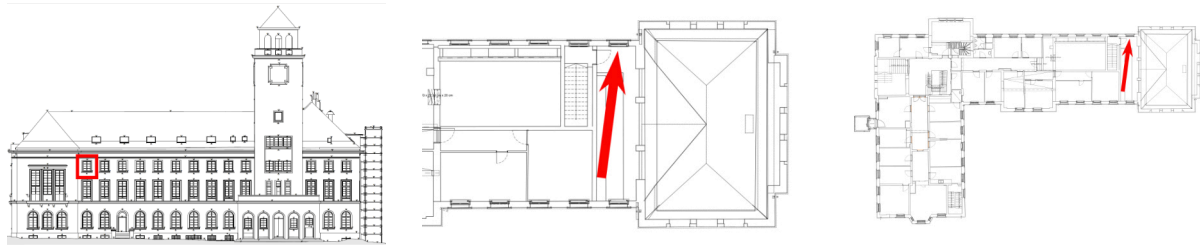
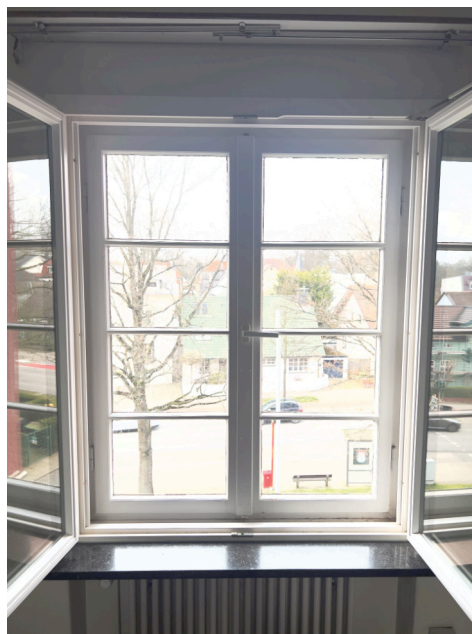
Fenster:	F 126	Bauteil:	Fenster
Geschoss:	2. Obergeschoss	Gebäude:	Rathaus Neubau 1927

- ggf. die Olive ersetzen. Hierbei an die bauzeitlichen Oliven annähern.
- Fahnenhalterung verursacht langfristig Schäden. Eine andere Anbringung wäre wünschenswert!

- Alle beweglichen Teile werden gangbar gemacht.
- Der Fensterkitt wird erneuert.
- Die Farbe wird komplett entfernt.
- Konstruktive Funktionen (z.B. Wassernut/Tropfnase) werden wieder hergestellt.
- Kondensatablauf wieder herstellen.
- Das Blech unterhalb der Schlagleiste wird erneuert.
- Metallteile werden nach Möglichkeit von Korrosion befreit und mit einem Korrosionsschutz versehen.
- ggf. die Schlagleiste im unteren Bereich erneuern.
- ggf. Holz partiell erneuern.
- Windhaken nach historischem Vorbild erneuern.

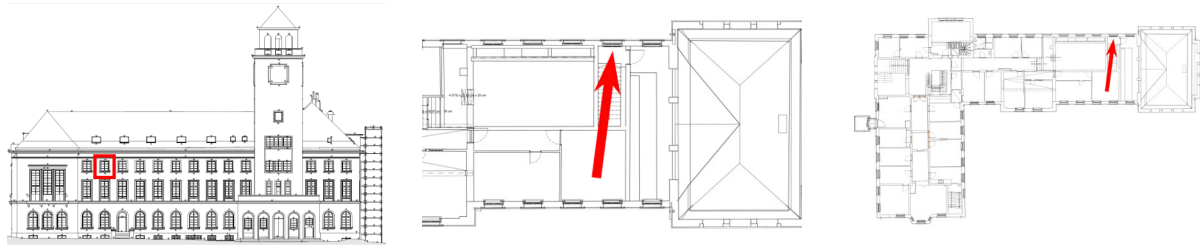
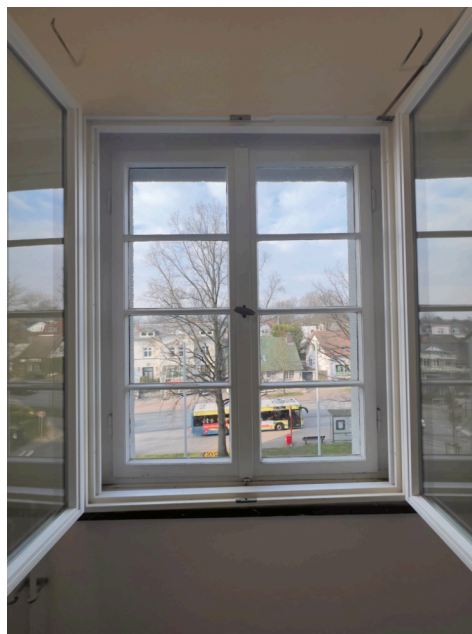
Fenster:	F 127	Bauteil:	Fenster
Geschoss:	2. Obergeschoss	Gebäude:	Rathaus Neubau 1927

- Fahnenhalterung verursacht langfristig Schäden. Eine andere Anbringung wäre wünschenswert!

- Alle beweglichen Teile werden gangbar gemacht.
- Der Fensterkitt wird erneuert.
- Die Farbe wird komplett entfernt.
- Konstruktive Funktionen (z.B. Wassernut/Tropfnase) werden wieder hergestellt.
- Kondensatablauf wieder herstellen.
- Das Blech unterhalb der Schlagleiste wird erneuert.
- Metallteile werden nach Möglichkeit von Korrosion befreit und mit einem Korrosionsschutz versehen.
- Den linken Flügel überprüfen und ggf. partiell erneuern.
- Das untere Rahmenholz und der Wetterschenkel müssen ggf. partiell erneuert werden.
- Der untere Bereich der Schlagleiste muss ggf. partiell erneuert werden.
- ggf. Holz partiell erneuern.
- Windhaken nach historischem Vorbild erneuern.
