**Untersuchungsbericht zum Zustand
der historischen Fenster
Rathaus Bergedorf**

Wendtorfer Straße 38
21029 Hamburg

Zeitraum der Untersuchung: Januar bis Juli 2024

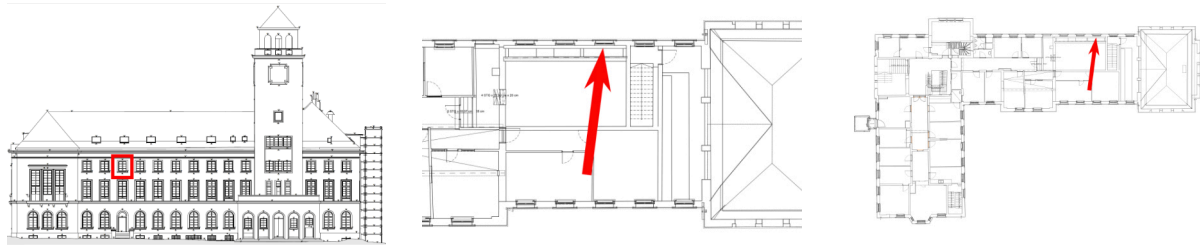
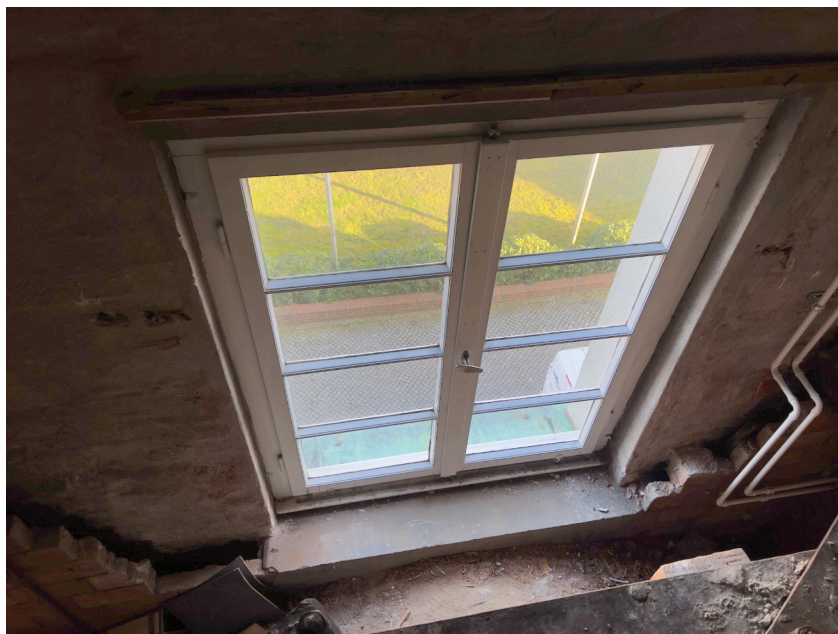
Fenster:	F 128	Bauteil:	Fenster
Geschoss:	2. Obergeschoss	Gebäude:	Rathaus Neubau 1927

- Fahnenhalterung verursacht langfristig Schäden. Eine andere Anbringung wäre wünschenswert!

- Alle beweglichen Teile werden gangbar gemacht.
- Der Fensterkitt wird erneuert.
- Die Farbe wird komplett entfernt.
- Konstruktive Funktionen (z.B. Wassernut/Tropfnase) werden wieder hergestellt.
- Kondensatablauf wieder herstellen.
- Das Blech unterhalb der Schlagleiste wird erneuert.
- Metallteile werden nach Möglichkeit von Korrosion befreit und mit einem Korrosionsschutz versehen.
- ggf. Holz partiell erneuern.
- Windhaken nach historischem Vorbild ergänzen.

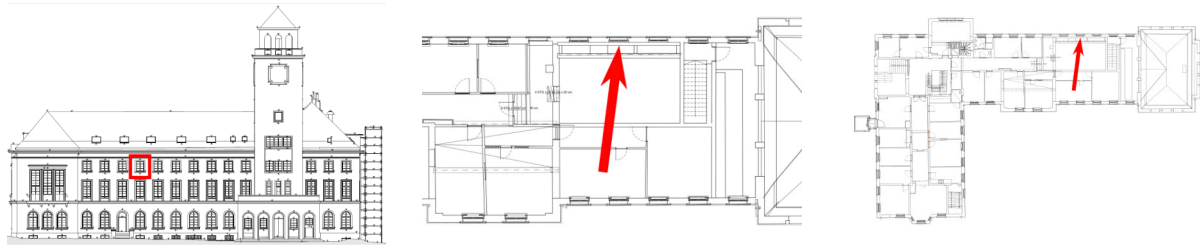
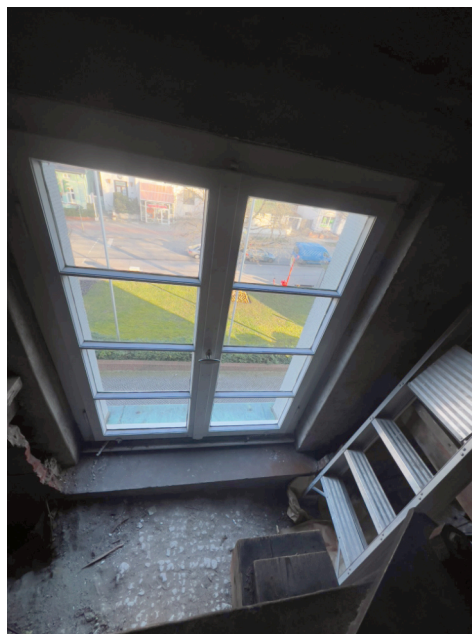
Fenster:	F 129	Bauteil:	Fenster
Geschoss:	2. Obergeschoss	Gebäude:	Rathaus Neubau 1927

- Fahnenhalterung verursacht langfristig Schäden. Eine andere Anbringung wäre wünschenswert!

- Alle beweglichen Teile werden gangbar gemacht.
- Der Fensterkitt wird erneuert.
- Die Farbe wird komplett entfernt.
- Konstruktive Funktionen (z.B. Wassernut/Tropfnase) werden wieder hergestellt.
- Kondensatablauf wieder herstellen.
- Das Blech unterhalb der Schlagleiste wird erneuert.
- Metallteile werden nach Möglichkeit von Korrosion befreit und mit einem Korrosionsschutz versehen.
- Wetterschenkel der Zarge überprüfen und ggf. partiell oder komplett erneuern.
- ggf. die rechte untere Ecke des rechten Flügels partiell erneuern.
- ggf. Schlagleiste im unteren Bereich erneuern.
- Fehlstellen im Holz durch Farbverklebungen ggf. ergänzen oder kitten.
- ggf. Holz partiell erneuern.
- Windhaken nach historischem Vorbild ergänzen.

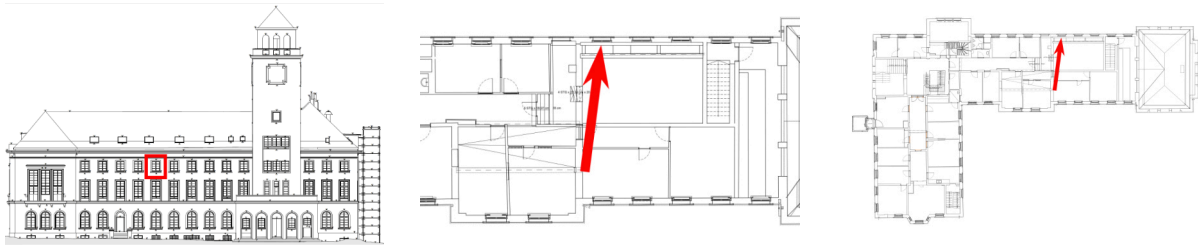
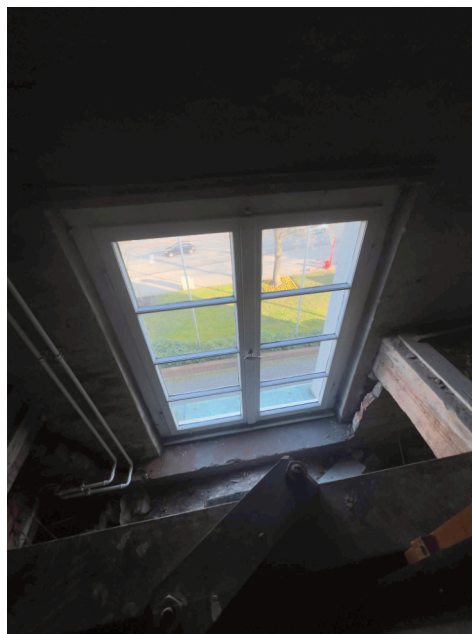
Fenster:	F 130	Bauteil:	Fenster
Geschoss:	2. Obergeschoss	Gebäude:	Rathaus Neubau 1927

- Fahnenhalterung verursacht langfristig Schäden. Eine andere Anbringung wäre wünschenswert!

- Alle beweglichen Teile werden gangbar gemacht.
- Der Fensterkitt wird erneuert.
- Die Farbe wird komplett entfernt.
- Konstruktive Funktionen (z.B. Wassernut/Tropfnase) werden wieder hergestellt.
- Kondensatablauf wieder hergestellt.
- Das Blech unterhalb der Schlagleiste wird erneuert.
- Metallteile werden nach Möglichkeit von Korrosion befreit und mit einem Korrosionsschutz versehen.
- ggf. den Wetterschenkel partiell oder komplett erneuern.
- Fehlstellen im Holz durch Farbverklebungen ggf. ergänzen oder kitten.
- ggf. Holz partiell erneuern.
- Windhaken nach historischem Vorbild ergänzen.

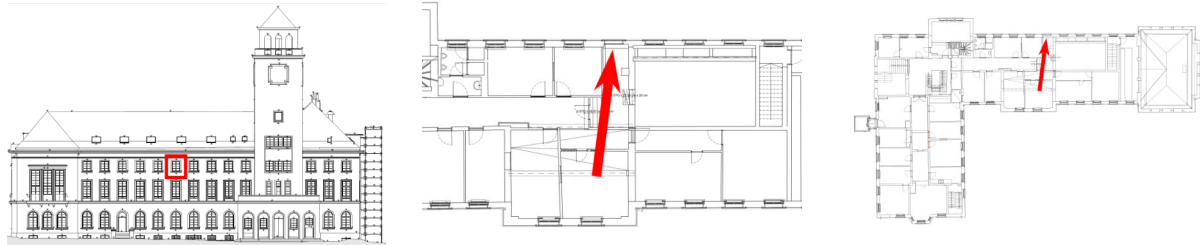
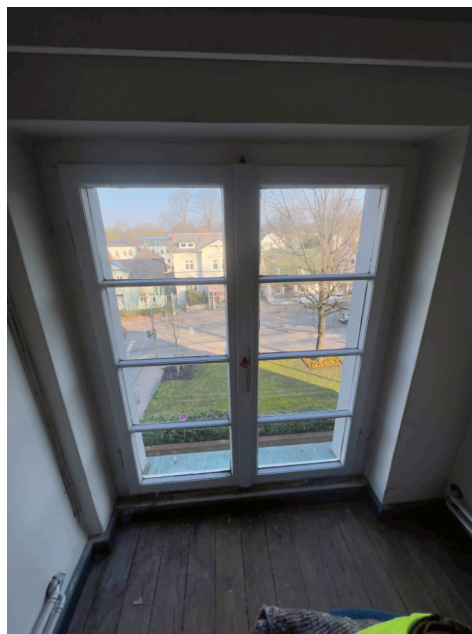
Fenster:	F 131	Bauteil:	Fenster
Geschoss:	2. Obergeschoss	Gebäude:	Rathaus Neubau 1927

- Fahnenhalterung verursacht langfristig Schäden. Eine andere Anbringung wäre wünschenswert!

- Alle beweglichen Teile werden gangbar gemacht.
- Der Fensterkitt wird erneuert.
- Die Farbe wird komplett entfernt.
- Konstruktive Funktionen (z.B. Wassernut/Tropfnase) werden wieder hergestellt.
- Kondensatablauf wieder herstellen.
- Das Blech unterhalb der Schlagleiste wird erneuert.
- Metallteile werden nach Möglichkeit von Korrosion befreit und mit einem Korrosionsschutz versehen.
- Wetterschenkel und Zarge im unteren Bereich überprüfen und ggf. partiell erneuern.
- Kondensattrinne überprüfen und ggf. partiell erneuern.
- ggf. Holz partiell erneuern.
- ggf. die Olive ersetzen. Hierbei an die bauzeitlichen Oliven annähern.
- Windhaken nach historischem Vorbild erneuern.

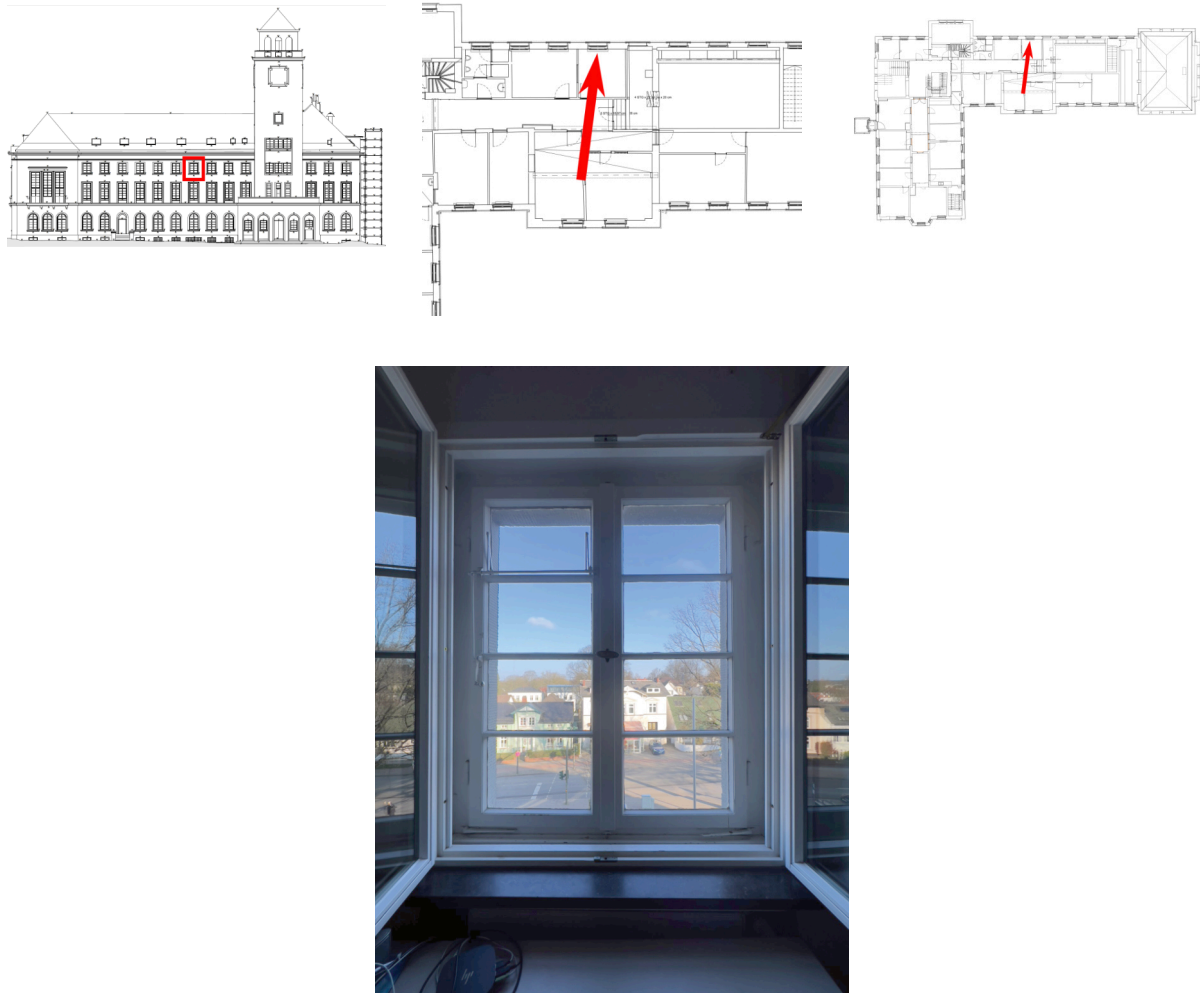
Fenster:	F 132	Bauteil:	Fenster
Geschoss:	2. Obergeschoss	Gebäude:	Rathaus Neubau 1927

- Kondensatablauf ist von innen und außen verschlossen.
- Die Flügel lassen sich öffnen.
- Das Oberlicht im linken Flügel ist funktionstüchtig. Es schließt nicht komplett und ist schwergängig. Mechanik gelöst. Weißt Korrosionsspuren auf.
- Der Fensterkitt ist partiell gelöst bzw. weist Fehlstellen auf.

- Fahnenhalterung verursacht langfristig Schäden. Eine andere Anbringung wäre wünschenswert!

- Alle beweglichen Teile werden gangbar gemacht.
- Der Fensterkitt wird erneuert.
- Die Farbe wird komplett entfernt.
- Konstruktive Funktionen (z.B. Wassernut/Tropfnase) werden wieder hergestellt.
- Das Blech unterhalb der Schlagleiste wird erneuert.
- Metallteile werden nach Möglichkeit von Korrosion befreit und mit einem Korrosionsschutz versehen.
- Wetterschenkel der Zarge überprüfen und ggf. partiell erneuern.
- Rechte Eckverbindung der Zarge überprüfen und ggf. partiell erneuern.
- Fehlstellen und gelöstes Holz im Bereich der Farbverklebungen ergänzen bzw. wieder verleimen.
- ggf. Holz partiell erneuern.
- Windhaken entfernen und durch Nachbildungen nach historischem Vorbild ersetzen.
- Mechanik vom Oberlicht richtig befestigen.

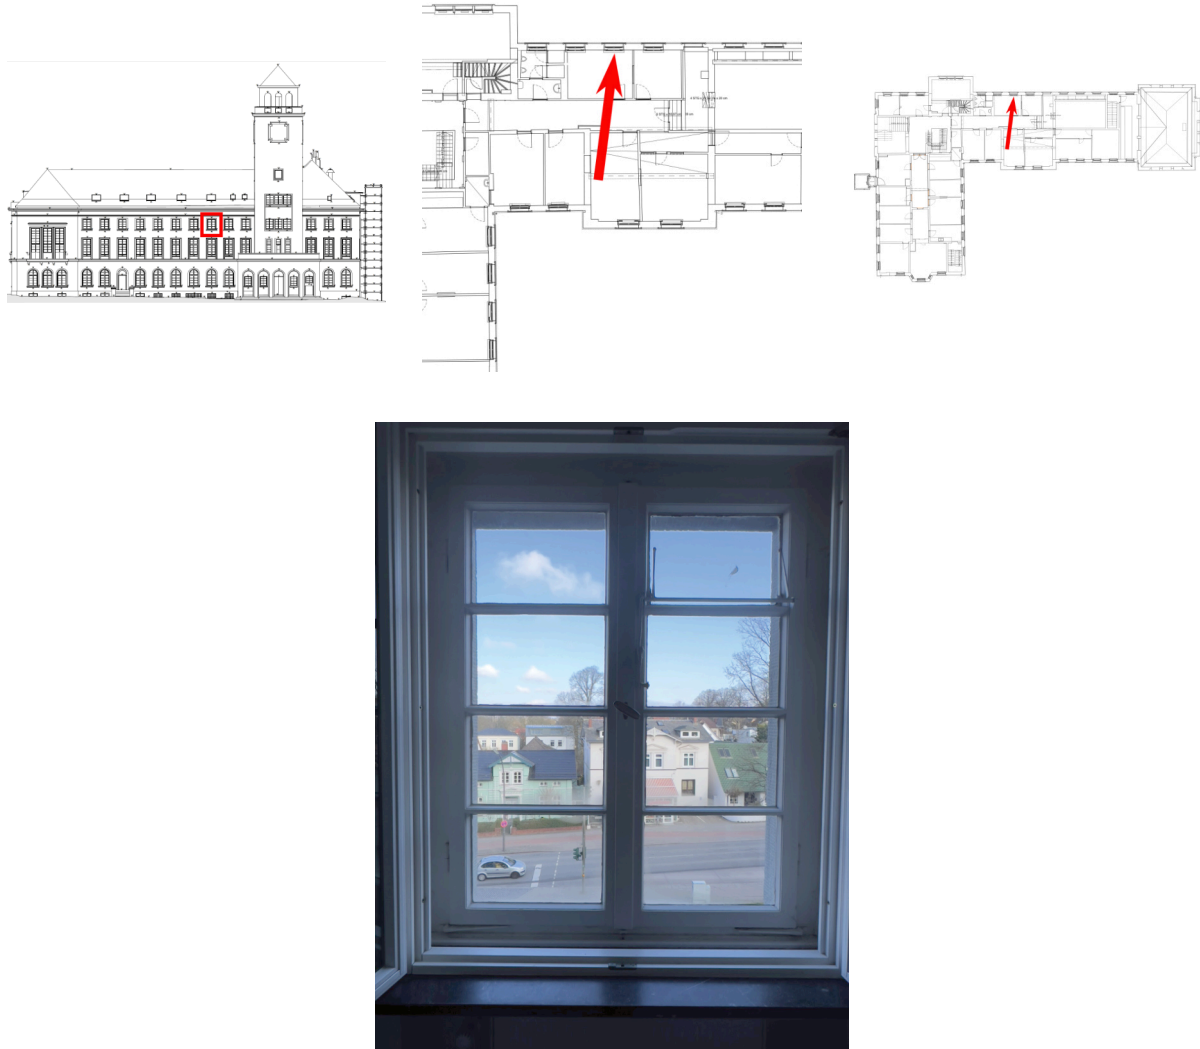
Fenster:	F 133	Bauteil:	Fenster
Geschoss:	2. Obergeschoss	Gebäude:	Rathaus Neubau 1927

- Kondensatablauf ist von innen und außen verschlossen.
- Kondensattrinne ist partiell gelb -> viel Kondensat!
- Die Innenseite der historischen Fenster war um 9.30 Uhr feucht.
- Die Flügel lassen sich öffnen.
- Das Oberlicht im rechten Flügel ist funktionstüchtig. Mechanik gelöst. Weißt

Korrosionsspuren auf.

- Fahnenhalterung verursacht langfristig Schäden. Eine andere Anbringung wäre wünschenswert!

- Alle beweglichen Teile werden gangbar gemacht.
- Der Fensterkitt wird erneuert.
- Die Farbe wird komplett entfernt.
- Konstruktive Funktionen (z.B. Wassernut/Tropfnase) werden wieder hergestellt.
- Kondensatablauf wieder herstellen.
- Das Blech unterhalb der Schlagleiste wird erneuert.
- Metallteile werden nach Möglichkeit von Korrosion befreit und mit einem Korrosionsschutz versehen.
- Windhaken entfernen und durch Nachbildungen nach historischem Vorbild ersetzen.
- Schlagleiste im unteren Bereich ggf. partiell erneuern.
- Rechte untere Eckverbindung der Zarge ggf. partiell erneuern.
- Wetterschenkel der Zarge ggf. partiell erneuern.
- ggf. Holz partiell erneuern.

- Ggf. ist es notwendig das Fenster auszubauen.

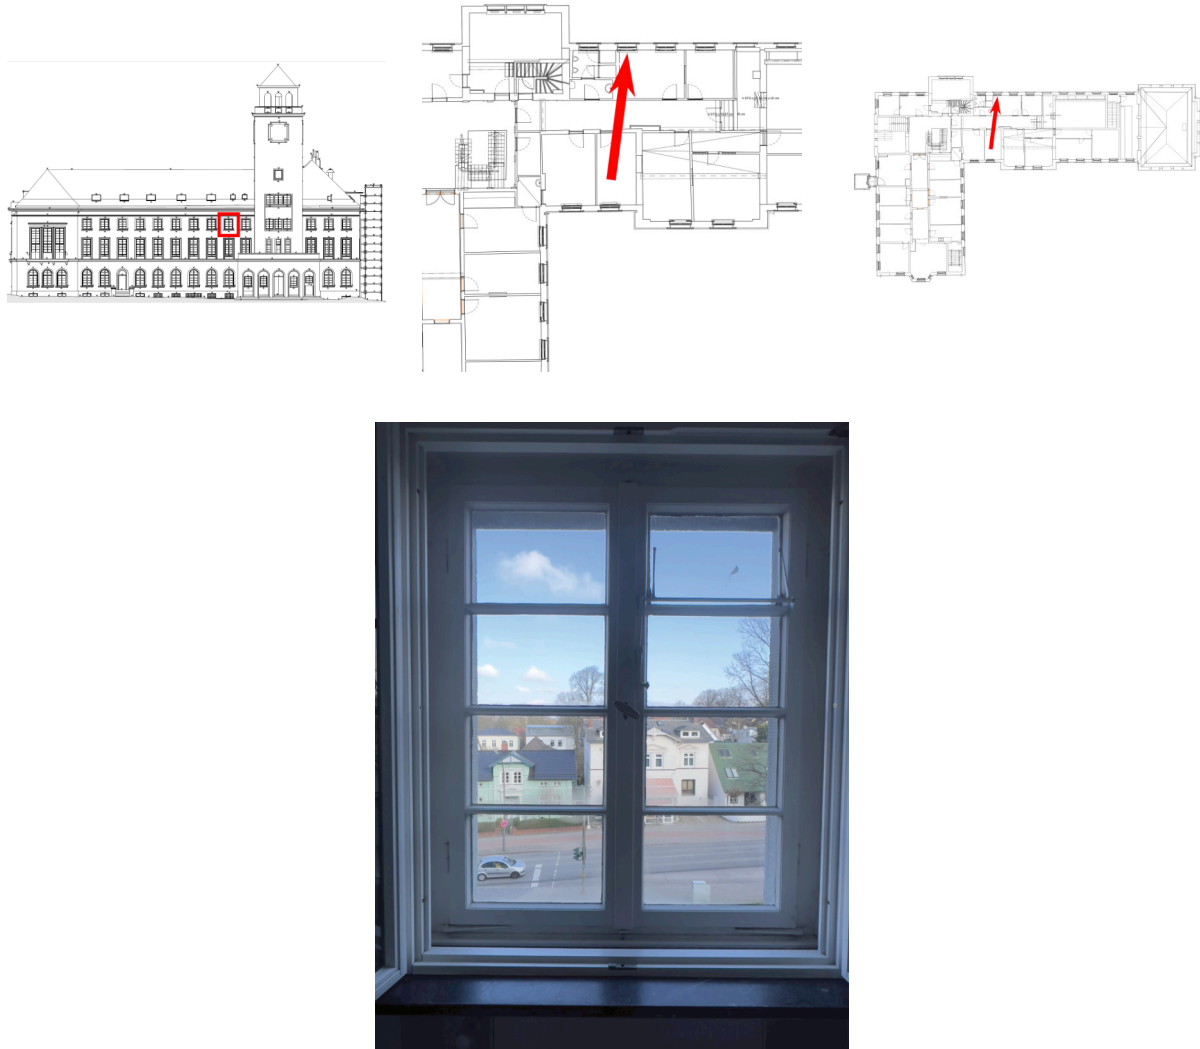
Fenster:	F 134	Bauteil:	Fenster
Geschoss:	2. Obergeschoss	Gebäude:	Rathaus Neubau 1927

- Fahnenhalterung verursacht langfristig Schäden. Eine andere Anbringung wäre wünschenswert!

- Alle beweglichen Teile werden gangbar gemacht.
- Der Fensterkitt wird erneuert.
- Die Farbe wird komplett entfernt.
- Konstruktive Funktionen (z.B. Wassernut/Tropfnase) werden wieder hergestellt.
- Kondensatablauf wieder herstellen.
- Das Blech unterhalb der Schlagleiste wird erneuert.
- Metallteile werden nach Möglichkeit von Korrosion befreit und mit einem Korrosionsschutz versehen.
- Silikon-/Acrylfuge entfernen und kitten.
- Wetterschenkel der Zarge und des linken Flügels überprüfen und ggf. partiell erneuern
- Sprossen überprüfen und ggf. partiell erneuern.
- ggf. Holz partiell erneuern.
- Windhaken entfernen und durch Nachbildungen nach historischem Vorbild ersetzen.

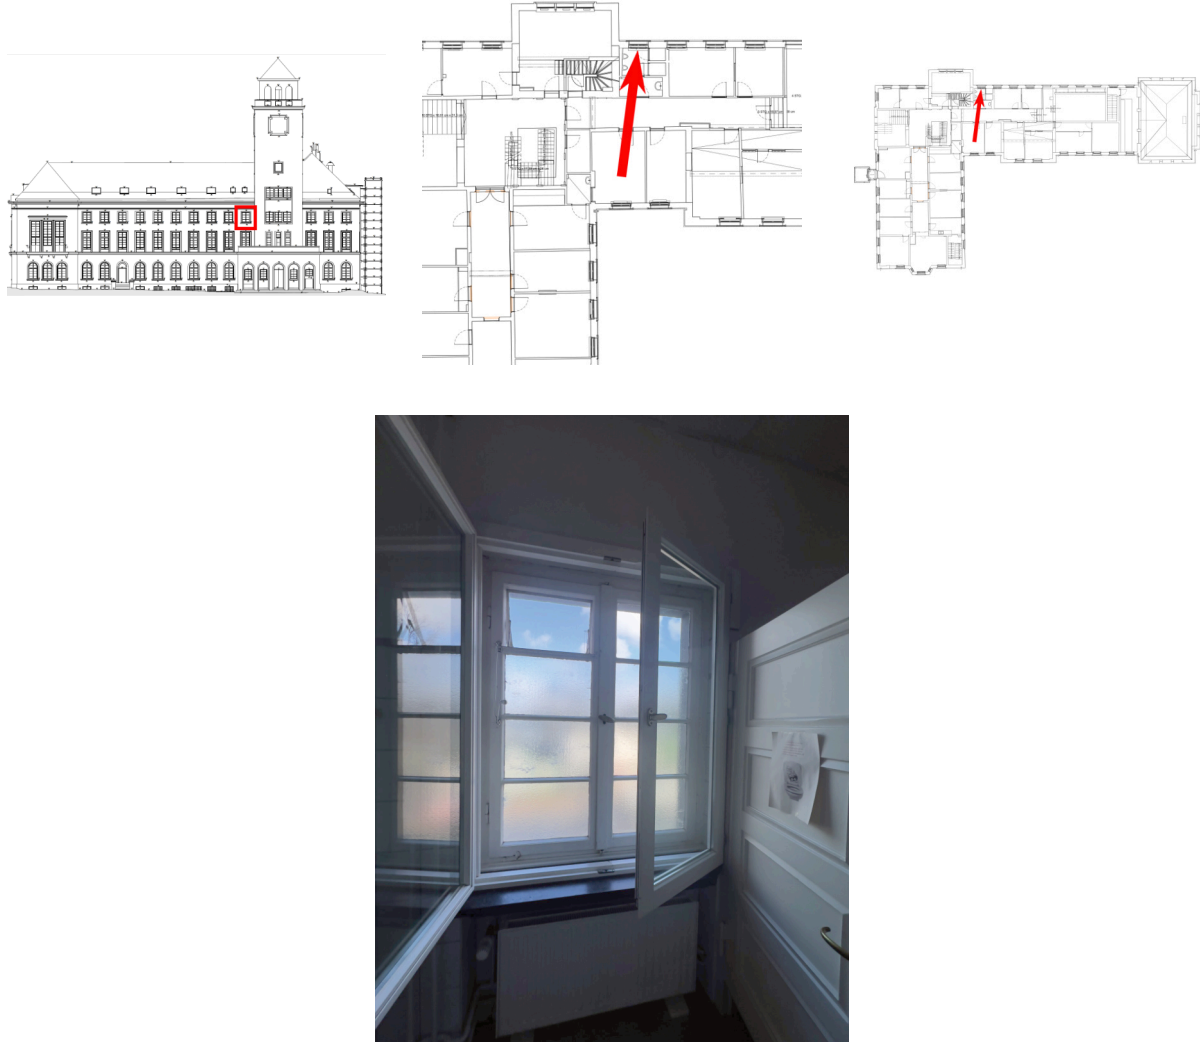
Fenster:	F 135	Bauteil:	Fenster
Geschoss:	2. Obergeschoss	Gebäude:	Rathaus Neubau 1927

- Fahnenhalterung verursacht langfristig Schäden. Eine andere Anbringung wäre wünschenswert!

- Alle beweglichen Teile werden gangbar gemacht.
- Der Fensterkitt wird erneuert.
- Die Farbe wird komplett entfernt.
- Konstruktive Funktionen (z.B. Wassernut/Tropfnase) werden wieder hergestellt.
- Kondensatablauf wieder herstellen.
- Das Blech unterhalb der Schlagleiste wird erneuert.
- Metallteile werden nach Möglichkeit von Korrosion befreit und mit einem Korrosionsschutz versehen.
- Wetterschenkel und Schlagleiste überprüfen und ggf. partiell erneuern.
- ggf. Holz partiell erneuern.
- Windhaken nach historischem Vorbild ergänzen.

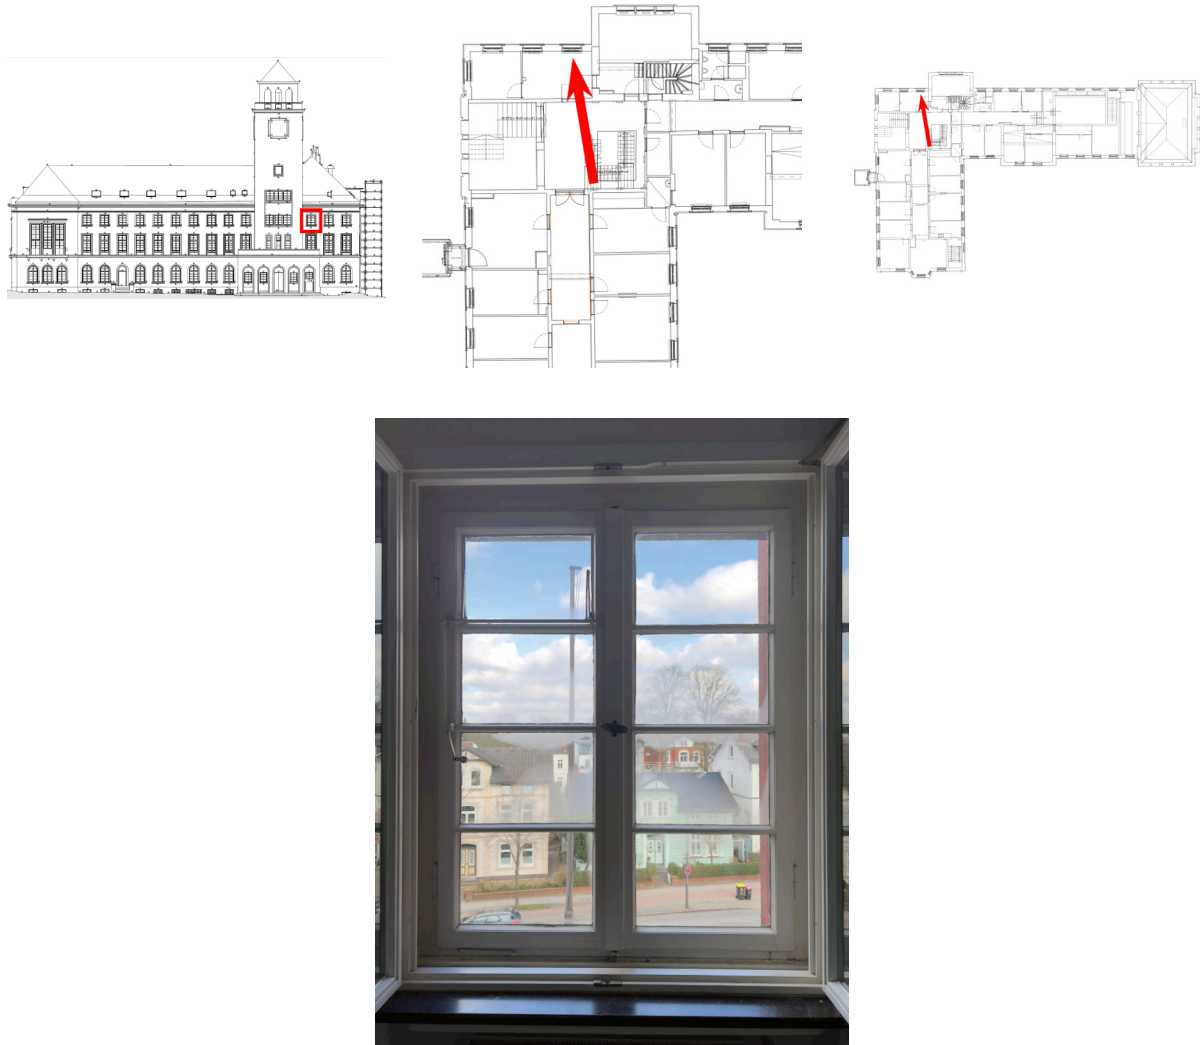
Fenster:	F 139	Bauteil:	Fenster
Geschoss:	2. Obergeschoss	Gebäude:	Rathaus Neubau 1927

- Fahnenhalterung verursacht langfristig Schäden. Eine andere Anbringung wäre wünschenswert!

- Alle beweglichen Teile werden gangbar gemacht.
- Der Fensterkitt wird erneuert.
- Die Farbe wird komplett entfernt.
- Konstruktive Funktionen (z.B. Wassernut/Tropfnase) werden wieder hergestellt.
- Kondensatablauf wieder herstellen.
- Das Blech unterhalb der Schlagleiste wird erneuert.
- Metallteile werden nach Möglichkeit von Korrosion befreit und mit einem Korrosionsschutz versehen.
- Wetterschenkel und Sprossen überprüfen und ggf. partiell erneuern.
- ggf. Holz partiell erneuern.
- Windhaken nach historischem Vorbild ergänzen.
- Oberlichtmechanik richten und befestigen.

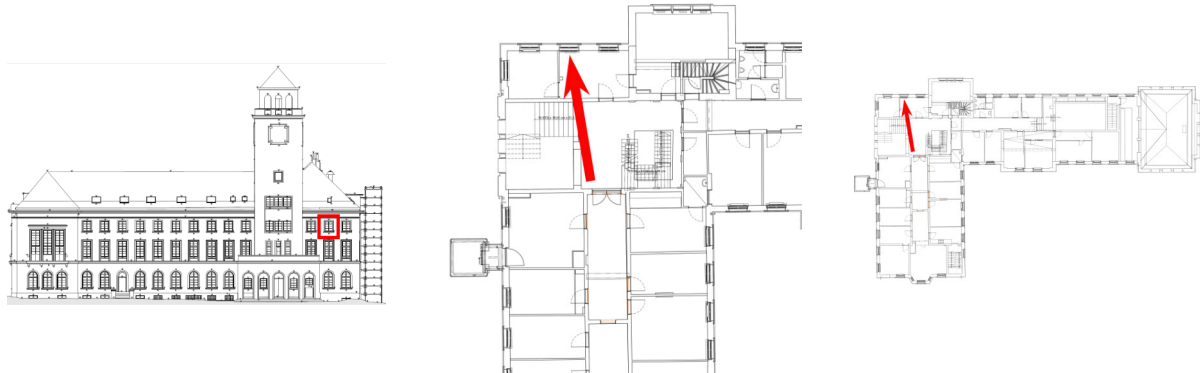
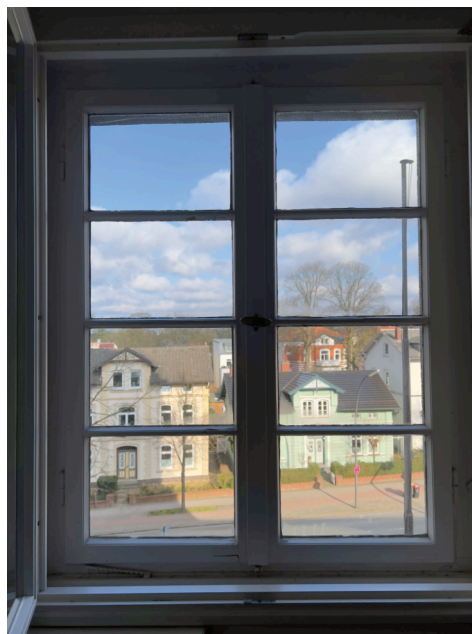
Fenster:	F 140	Bauteil:	Fenster
Geschoss:	2. Obergeschoss	Gebäude:	Rathaus Neubau 1927

- Fahnenhalterung verursacht langfristig Schäden. Eine andere Anbringung wäre wünschenswert!

- Alle beweglichen Teile werden gangbar gemacht.
- Der Fensterkitt wird erneuert.
- Die Farbe wird komplett entfernt.
- Konstruktive Funktionen (z.B. Wassernut/Tropfnase) werden wieder hergestellt.
- Kondensatablauf wieder herstellen.
- Das Blech unterhalb der Schlagleiste wird erneuert.
- Metallteile werden nach Möglichkeit von Korrosion befreit und mit einem Korrosionsschutz versehen.
- Eckverbindungen der Flügel überprüfen und ggf. verleimen oder partiell erneuern.
- Die Wetterschenkel, die Sprossen und die Schlagleiste überprüfen und ggf. partiell erneuern.
- ggf. Holz partiell erneuern.
- Windhaken nach historischem Vorbild ergänzen.
- Kondensatrinne überprüfen und ggf. partiell erneuern.

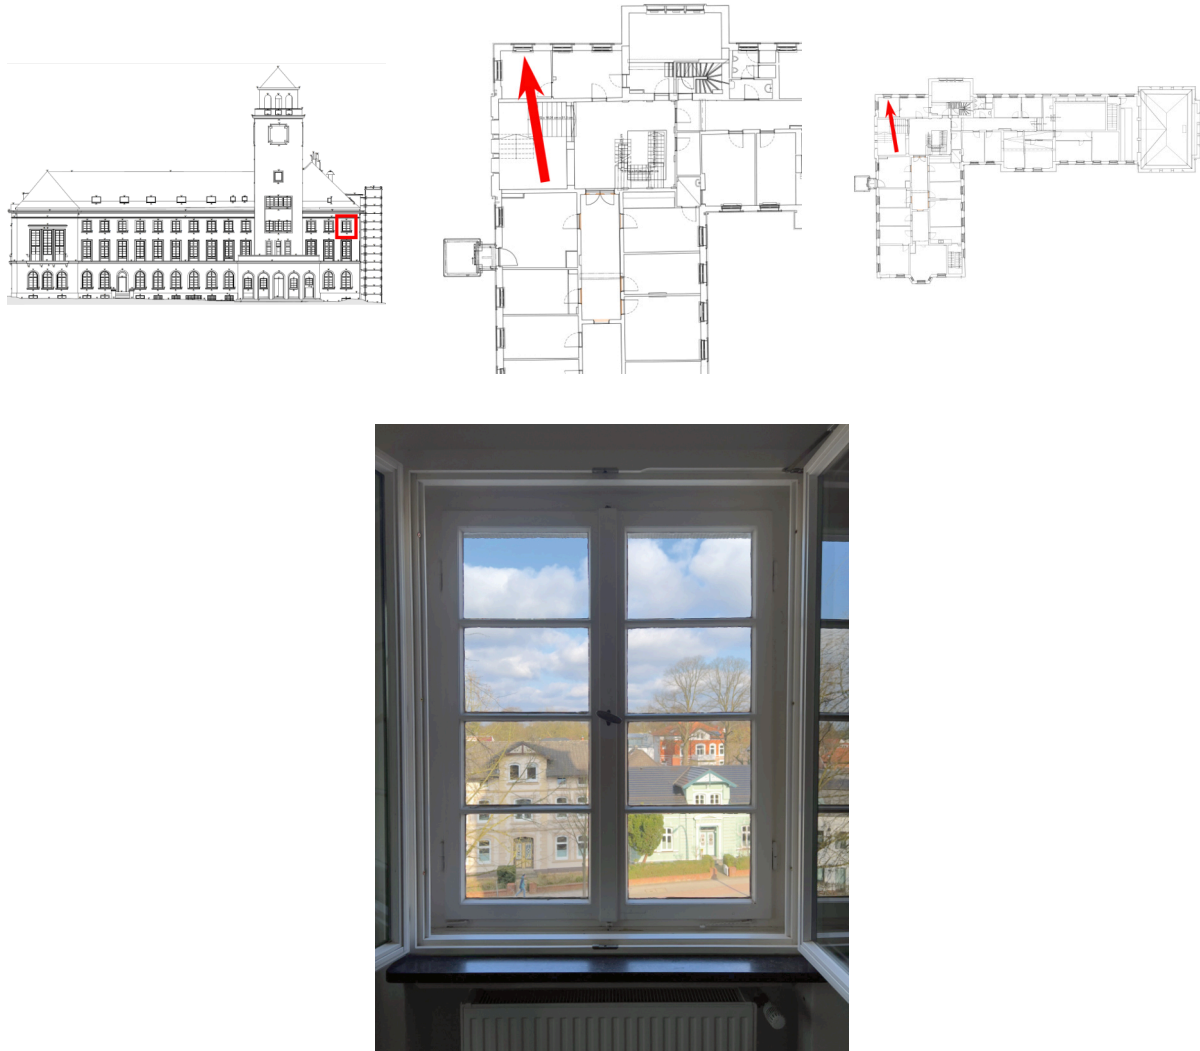
Fenster:	F 141	Bauteil:	Fenster
Geschoss:	2. Obergeschoss	Gebäude:	Rathaus Neubau 1927

- Fahnenhalterung verursacht langfristig Schäden. Eine andere Anbringung wäre wünschenswert!

- Alle beweglichen Teile werden gangbar gemacht.
- Der Fensterkitt wird erneuert.
- Die Farbe wird komplett entfernt.
- Konstruktive Funktionen (z.B. Wassernut/Tropfnase) werden wieder hergestellt.
- Kondensatablauf wieder herstellen.
- Das Blech unterhalb der Schlagleiste wird erneuert.
- Metallteile werden nach Möglichkeit von Korrosion befreit und mit einem Korrosionsschutz versehen.
- Die unteren Eckverbindungen der Flügel überprüfen und ggf. verleimen oder partiell erneuern.
- Die Wetterschenkel, die Sprossen und die Schlagleiste überprüfen und ggf. partiell erneuern.
- ggf. Holz partiell erneuern.
- Windhaken nach historischem Vorbild ergänzen.

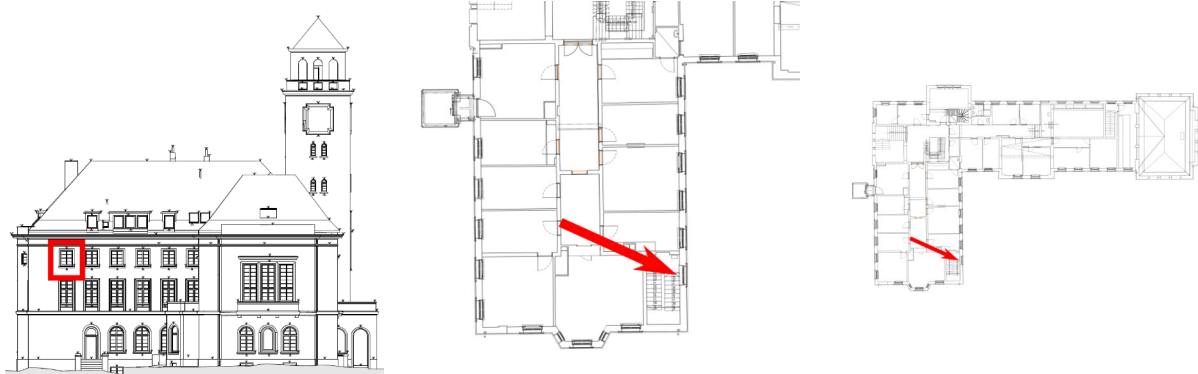
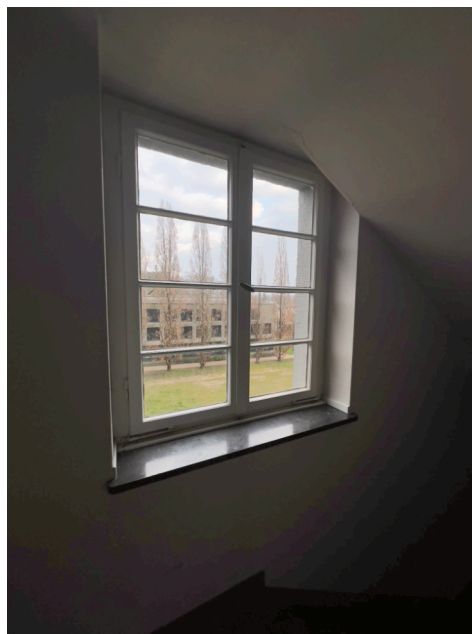
Fenster:	F 154	Bauteil:	Fenster
Geschoss:	2. Obergeschoss	Gebäude:	Rathaus Neubau 1927

Abb. 191: Innenansicht vom Fenster.

- Alle beweglichen Teile werden gangbar gemacht.
- Der Fensterkitt wird erneuert.
- Die Farbe wird komplett entfernt.
- Konstruktive Funktionen (z.B. Wassernut/Tropfnase) werden wieder hergestellt.
- Kondensatablauf wieder herstellen.
- Das Blech unterhalb der Schlagleiste wird erneuert.
- Metallteile werden nach Möglichkeit von Korrosion befreit und mit einem Korrosionsschutz versehen.
- Fehlstelle am Wetterschenkel ergänzen
- ggf. Holz partiell erneuern.
- Acryl-/Silikonfuge entfernen.
- Windhaken entfernen und durch Nachbildungen nach historischem Vorbild ersetzen.

- Treppe anpassen, damit der Flügel komplett geöffnet werden kann?

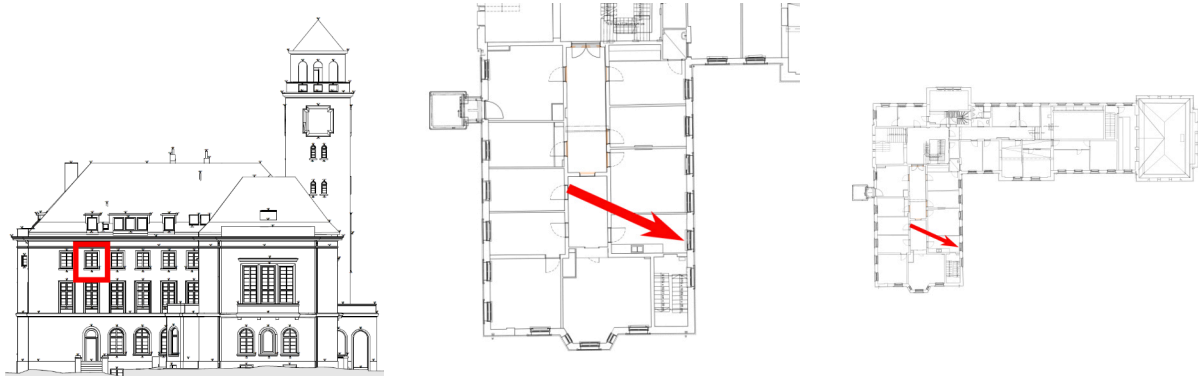
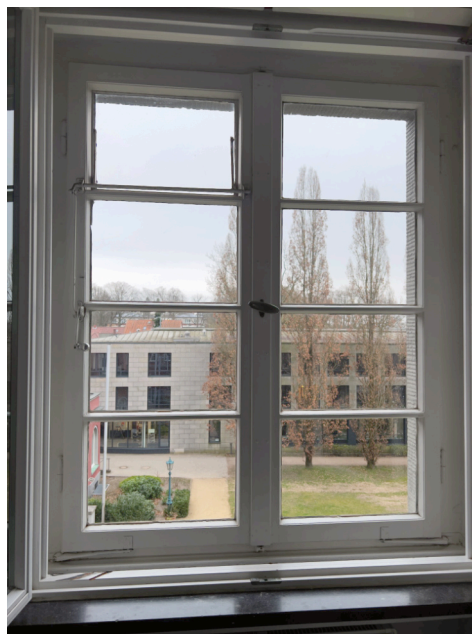
Fenster:	F 155	Bauteil:	Fenster
Geschoss:	2. Obergeschoss	Gebäude:	Rathaus Neubau 1927

Abb. 192: Innenansicht vom Fenster.

- Fahnenhalterung verursacht langfristig Schäden. Eine andere Anbringung wäre wünschenswert!

- Alle beweglichen Teile werden gangbar gemacht.
- Der Fensterkitt wird erneuert.
- Die Farbe wird komplett entfernt.
- Konstruktive Funktionen (z.B. Wassernut/Tropfnase) werden wieder hergestellt.
- Kondensatablauf wieder herstellen.
- Das Blech unterhalb der Schlagleiste wird erneuert.
- Metallteile werden nach Möglichkeit von Korrosion befreit und mit einem Korrosionsschutz versehen.
- ggf. Holz partiell erneuern.
- Windhaken entfernen und durch Nachbildungen nach historischem Vorbild ersetzen.

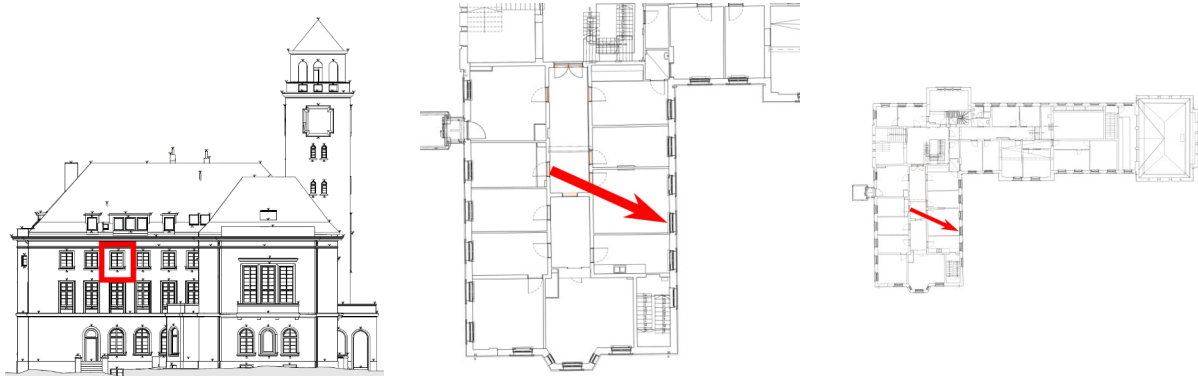
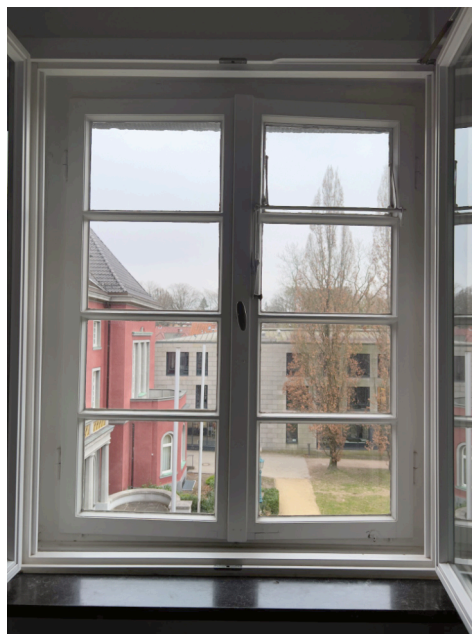
Fenster:	F 156	Bauteil:	Fenster
Geschoss:	2. Obergeschoss	Gebäude:	Rathaus Neubau 1927

Abb. 193: Innenansicht vom Fenster.

- Kondensatablauf ist von innen und außen verschlossen.
- Die Flügel lassen sich öffnen, aber sie klemmen bzw. schleifen.
- Das Oberlicht im rechten Flügel ist funktionstüchtig. Es schließt nicht komplett. Es ist korrodiert. Kitt ist rissig.
- Das Oberlicht schließt nicht komplett.

- Der Fensterkitt ist partiell gelöst bzw. weist Fehlstellen auf.
- Acryl-/Silikonfuge auf der Glasinnenseite.
- Olive ist schwergängig und schließt nicht komplett. -> Fenster war nicht richtig verschlossen. Feuchteintrag!
- Blech unterhalb der äußeren Schlagleiste ist verbogen.
- Anstrich ist verwittert. Vereinzelte Farbablösungen.
- Die Schlagleiste ist im unteren Bereich verwittert.
- Holz überprüfen -> ggf. partiell erneuern.
- Metallband/-dichtung im seitlichen Falz der Zarge als Dichtung eingeklebt.
- Windhaken partiell vorhanden.

- Fahnenhalterung verursacht langfristig Schäden. Eine andere Anbringung wäre wünschenswert!

- Alle beweglichen Teile werden gangbar gemacht.
- Der Fensterkitt wird erneuert.
- Die Farbe wird komplett entfernt.
- Konstruktive Funktionen (z.B. Wassernut/Tropfnase) werden wieder hergestellt.
- Kondensatablauf wieder herstellen.
- Acryl-Silikonfuge entfernen und durch Kitt ersetzen.
- Das Blech unterhalb der Schlagleiste wird erneuert.
- Metallteile werden nach Möglichkeit von Korrosion befreit und mit einem Korrosionsschutz versehen.
- Schlagleiste im unteren Bereich ggf. partiell erneuern.
- ggf. Holz partiell erneuern.
- Windhaken nach historischem Vorbild ergänzen.
- Das Metallband/-dichtung im Falz wird entfernt.

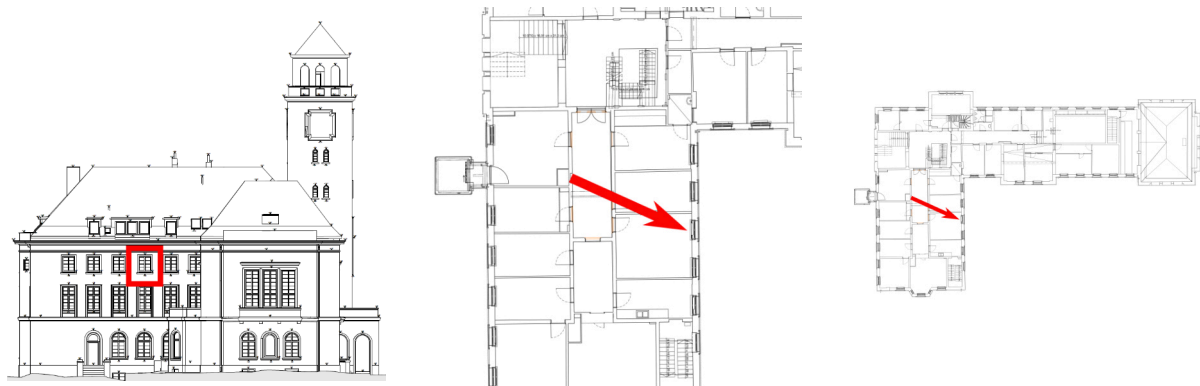
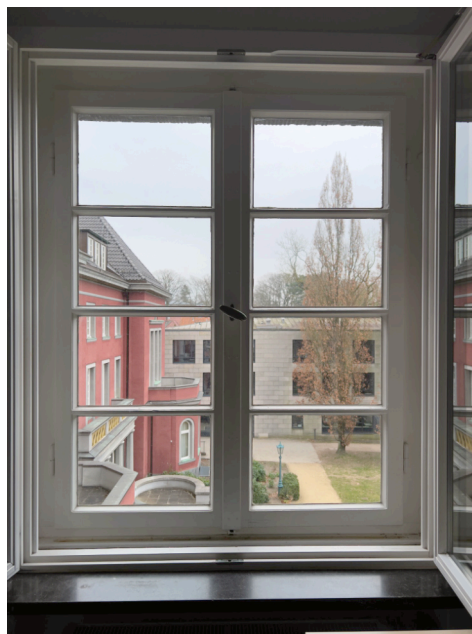
Fenster:	F 157	Bauteil:	Fenster
Geschoss:	2. Obergeschoss	Gebäude:	Rathaus Neubau 1927

Abb. 194: Innenansicht vom Fenster.

- Fahnenhalterung verursacht langfristig Schäden. Eine andere Anbringung wäre wünschenswert!

- Alle beweglichen Teile werden gangbar gemacht.
- Der Fensterkitt wird erneuert.
- Die Farbe wird komplett entfernt.
- Konstruktive Funktionen (z.B. Wassernut/Tropfnase) werden wieder hergestellt.
- Kondensatablauf wieder herstellen.
- Das Blech unterhalb der Schlagleiste wird ergänzt.
- Metallteile werden nach Möglichkeit von Korrosion befreit und mit einem Korrosionsschutz versehen.
- Schlagleiste im unteren Bereich ggf. partiell erneuern.
- Wetterschenkel der Zarge überprüfen und ggf. partiell erneuern.
- Kondensatrinne überprüfen und ggf. partiell erneuern.
- ggf. Holz partiell erneuern.
- Windhaken nach historischem Vorbild ergänzen.
- Das Metallband/-dichtung im Falz wird entfernt.
- Acryl-/Silikonfuge entfernen und durch Kitt ersetzen.

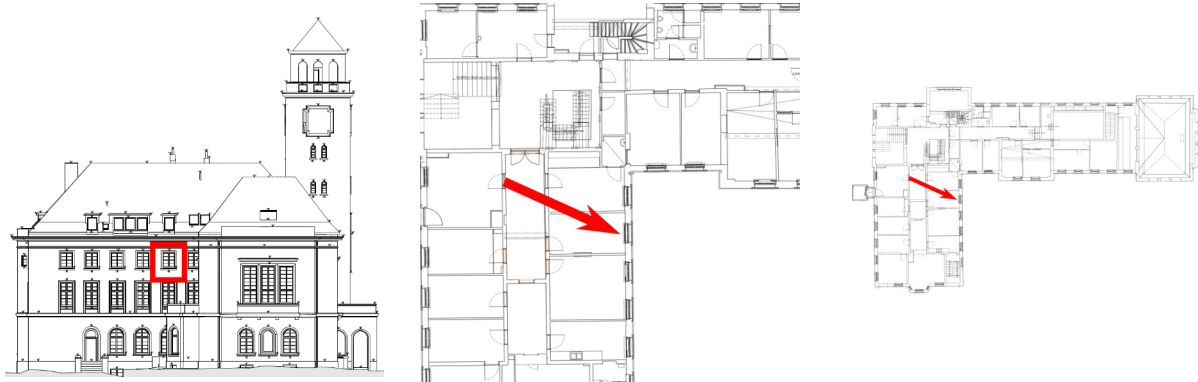
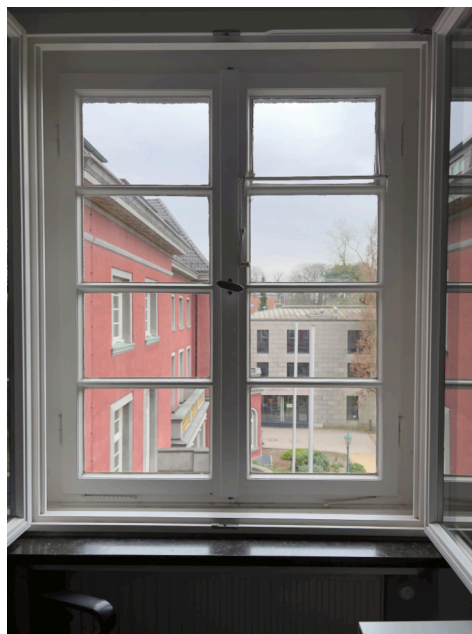
Fenster:	F 158	Bauteil:	Fenster
Geschoss:	2. Obergeschoss	Gebäude:	Rathaus Neubau 1927

Abb. 195: Innenansicht vom Fenster.

- Fahnenhalterung verursacht langfristig Schäden. Eine andere Anbringung wäre wünschenswert!

- Alle beweglichen Teile werden gangbar gemacht.
- Der Fensterkitt wird erneuert.
- Die Farbe wird komplett entfernt.
- Konstruktive Funktionen (z.B. Wassernut/Tropfnase) werden wieder hergestellt.
- Kondensatablauf wieder herstellen.
- Schließblech nach historischem Vorbild ersetzen.
- Das Blech unterhalb der Schlagleiste wird erneuert.
- Metallteile werden nach Möglichkeit von Korrosion befreit und mit einem Korrosionsschutz versehen.
- Linken Flügel im unteren Bereich überprüfen und ggf. partiell erneuern.
- Schlagleiste im unteren Bereich überprüfen und ggf. partiell erneuern.
- Wetterschenkel der Zarge überprüfen und ggf. partiell erneuern.
- Kondensattrinne überprüfen ggf. partiell erneuern.
- ggf. Holz partiell erneuern.
- Windhaken nach historischem Vorbild ergänzen.
- Das Metallband/-dichtung im Falz wird entfernt.
- Acryl-/Silikonfuge entfernen und durch Kitt ersetzen.

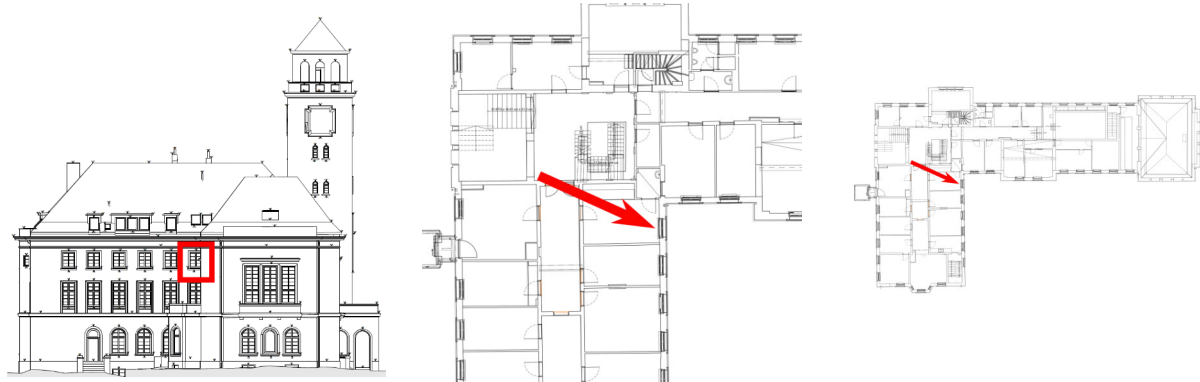
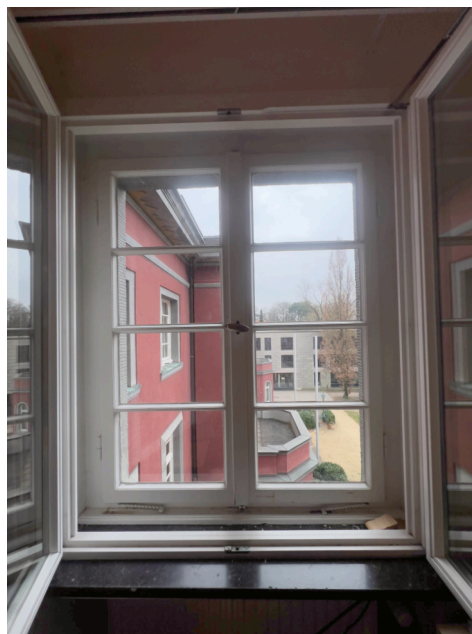
Fenster:	F 159	Bauteil:	Fenster
Geschoss:	2. Obergeschoss	Gebäude:	Rathaus Neubau 1927

Abb. 196: Innenansicht vom Fenster.

- Anstrich ist verwittert. Vereinzelte Farbablösungen.
- Holz überprüfen -> ggf. partiell erneuern.
- Schlagleiste ist im unteren Bereich verwittert.
- An der inneren Schlagleiste sind Risse bzw. Fehlstellen.
- Windhaken partiell vorhanden.
- Metallband/-dichtung im seitlichen Falz der Zarge als Dichtung eingeklebt.
- Band am rechten Flügel locker.
- Schließblech ist neuzeitlich.

- Fahnenhalterung verursacht langfristig Schäden. Eine andere Anbringung wäre wünschenswert!

- Alle beweglichen Teile werden gangbar gemacht.
- Der Fensterkitt wird erneuert.
- Die Farbe wird komplett entfernt.
- Konstruktive Funktionen (z.B. Wassernut/Tropfnase) werden wieder hergestellt.
- Kondensatablauf wieder herstellen.
- Das Blech unterhalb der Schlagleiste wird erneuert.
- Metallteile werden nach Möglichkeit von Korrosion befreit und mit einem Korrosionsschutz versehen.
- Schlagleiste im unteren Bereich überprüfen und ggf. partiell neu.
- Innere Schlagleiste die Risse verleimen oder ausspannen. Fehlstellen ergänzen.
- Kondensattrinne überprüfen und ggf. partiell erneuern.
- ggf. Holz partiell erneuern.
- Das Metallband/-dichtung im Falz wird entfernt.
- Windhaken nach historischem Vorbild ergänzen.
- Band am rechten Flügel befestigen.
- Schließblech nach historischem Vorbild erneuern.

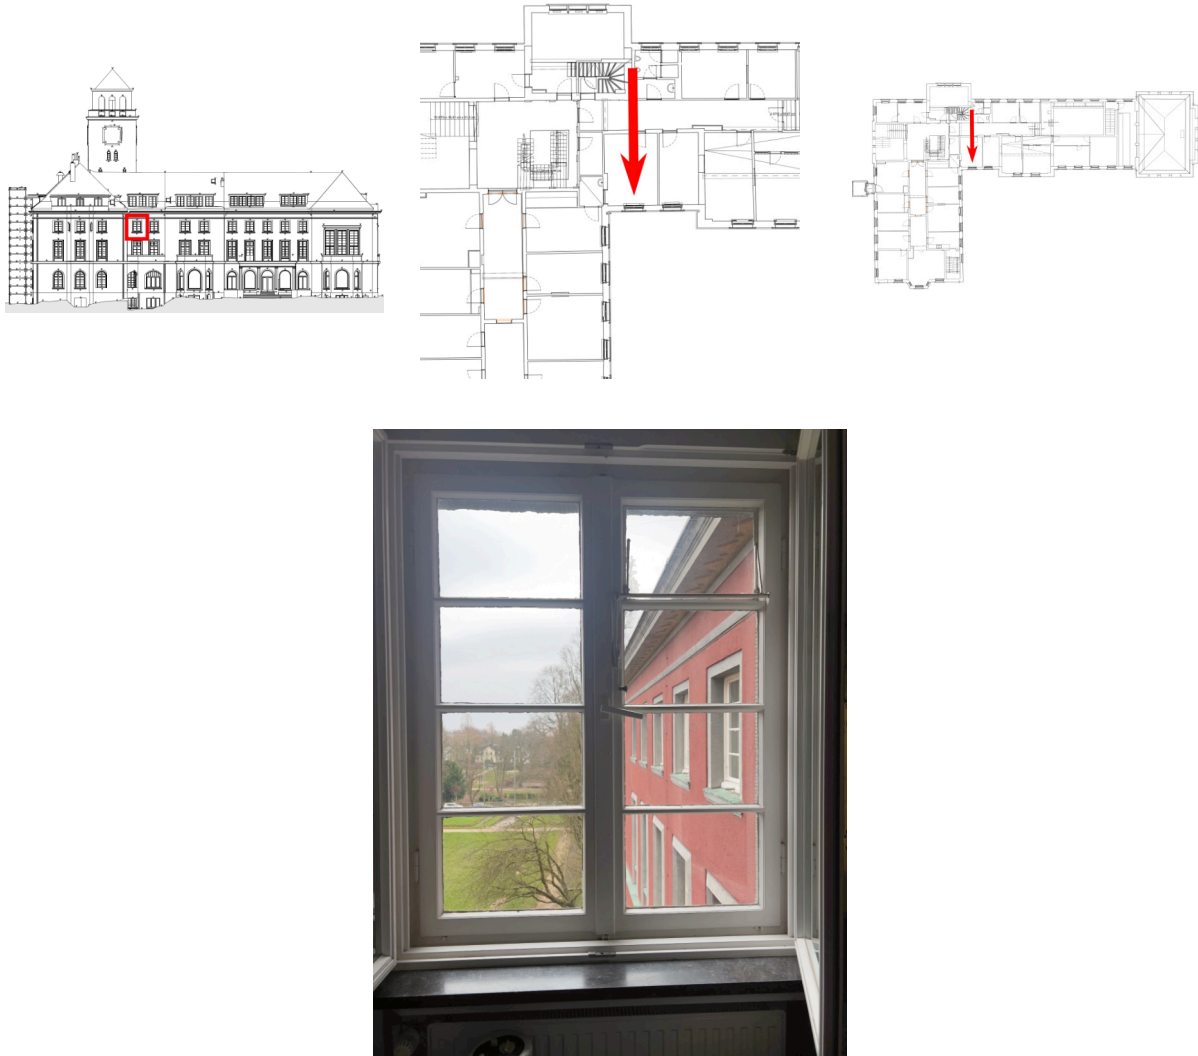
Fenster:	F 160	Bauteil:	Fenster
Geschoss:	2. Obergeschoss	Gebäude:	Rathaus Neubau 1927

Abb. 197: Innenansicht vom Fenster.

- Fahnenhalterung verursacht langfristig Schäden. Eine andere Anbringung wäre wünschenswert!
- Das innere Fenster ist sehr dicht vor dem äußeren Fenster.

- Alle beweglichen Teile werden gangbar gemacht.
- Der Fensterkitt wird erneuert.
- Die Farbe wird komplett entfernt.
- Konstruktive Funktionen (z.B. Wassernut/Tropfnase) werden wieder hergestellt.
- Kondensatablauf wieder herstellen.
- Das Blech unterhalb der Schlagleiste wird erneuert.
- Metallteile werden nach Möglichkeit von Korrosion befreit und mit einem Korrosionsschutz versehen.
- Schlagleist im unteren Bereich überprüfen und ggf. partiell erneuern.
- Die Wetterschenkel überprüfen und ggf. partiell erneuern.
- Fehlstellen an der Schlagleiste ergänzen.
- ggf. Holz partiell erneuern.
- Windhaken nach historischem Vorbild ergänzen.
- Olive nach historischem Vorbild ergänzen.
