**Untersuchungsbericht zum Zustand
der historischen Fenster
Rathaus Bergedorf**

Wendtorfer Straße 38
21029 Hamburg

Zeitraum der Untersuchung: Januar bis Juli 2024

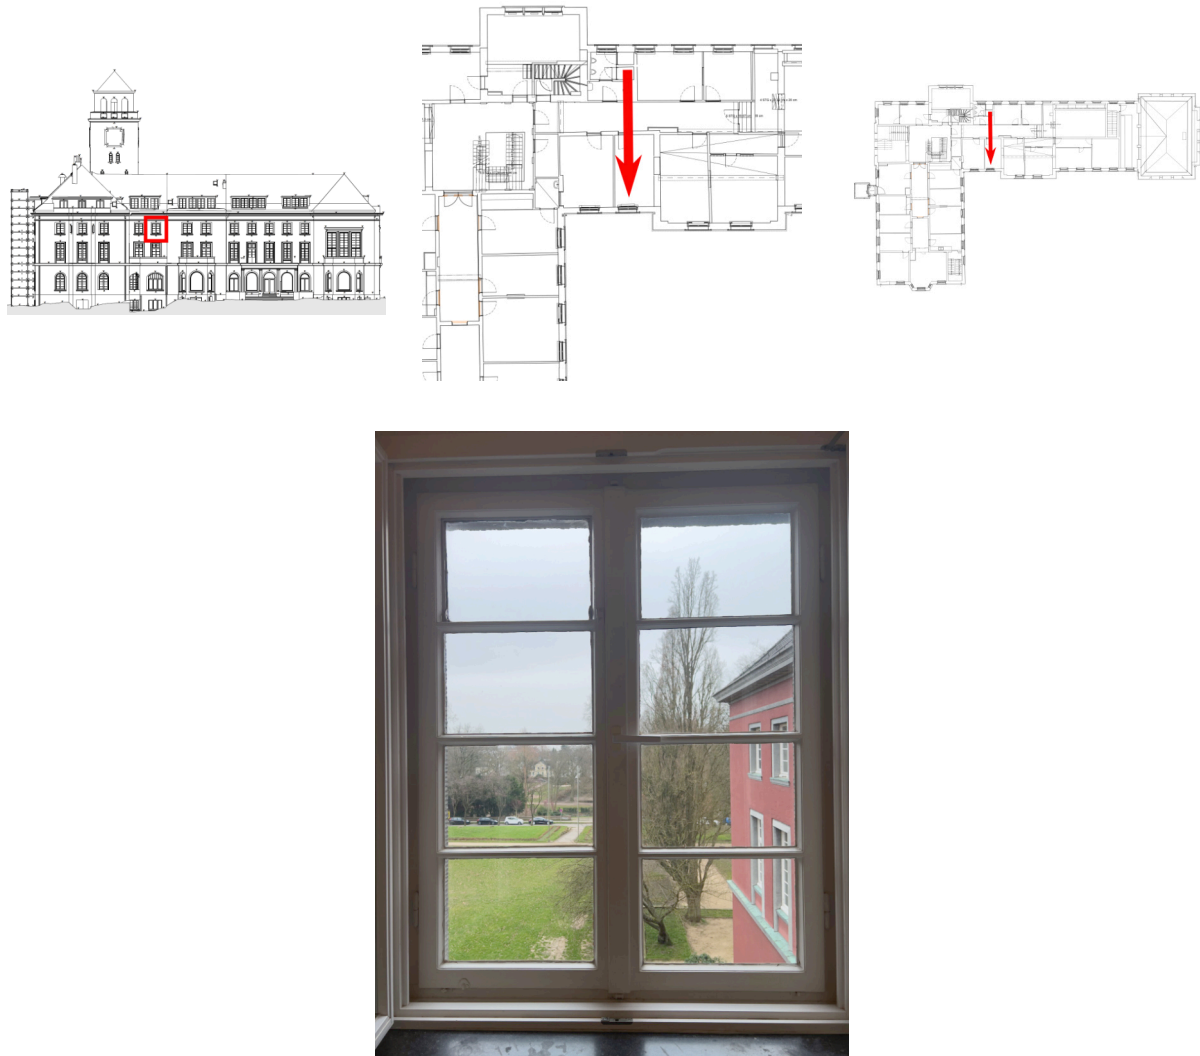
Fenster:	F 161	Bauteil:	Fenster
Geschoss:	2. Obergeschoss	Gebäude:	Rathaus Neubau 1927

Abb. 198: Innenansicht vom Fenster.

- Olive ist nicht bauzeitlich
- Blech unterhalb der äußeren Schlagleiste ist verbogen.
- Anstrich ist verwittert. Vereinzelte Farbablösungen.
- Schlagleiste im unteren Bereich und die Wetterschenkel sind verwittert. Der Wetterschenkel an der Zarge ist evtl. neu.
- Holz überprüfen -> ggf. partiell erneuern.
- Beim Schließblech sind Risse.
- Windhaken sind partiell vorhanden.

- Fahnenhalterung verursacht langfristig Schäden. Eine andere Anbringung wäre wünschenswert!
- Das innere Fenster ist sehr dicht vor dem äußeren Fenster.

- Alle beweglichen Teile werden gangbar gemacht.
- Der Fensterkitt wird erneuert.
- Die Farbe wird komplett entfernt.
- Konstruktive Funktionen (z.B. Wassernut/Tropfnase) werden wieder hergestellt.
- Kondensatablauf wieder herstellen.
- Das Blech unterhalb der Schlagleiste wird erneuert.
- Metallteile werden nach Möglichkeit von Korrosion befreit und mit einem Korrosionsschutz versehen.
- Schlagleiste und Wetterschenkel überprüfen und ggf. partiell erneuern.
- ggf. Holz partiell erneuern.
- Risse beim Schließblech verleimen oder ausspannen.
- Windhaken nach historischem Vorbild ergänzen.
- Olive nach historischem Vorbild ergänzen.

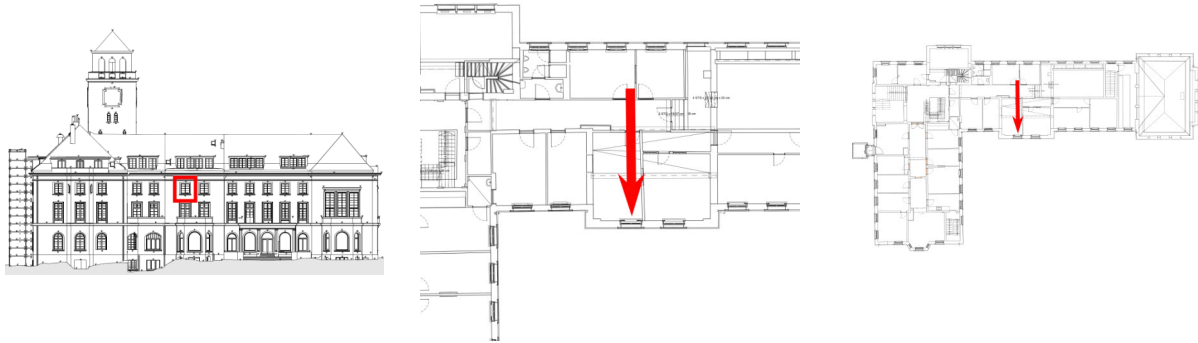
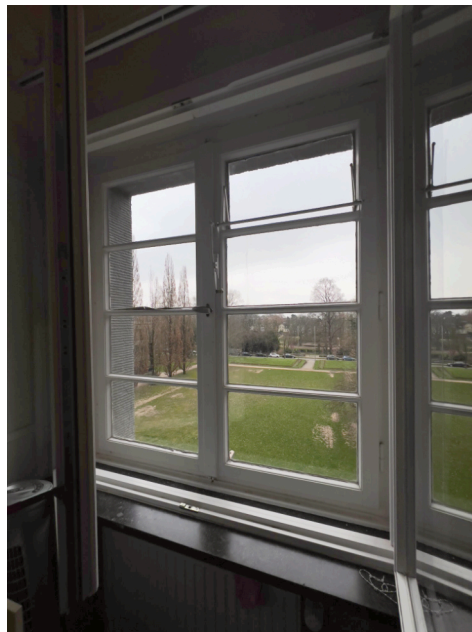
Fenster:	F 162	Bauteil:	Fenster
Geschoss:	2. Obergeschoss	Gebäude:	Rathaus Neubau 1927

Abb. 199: Innenansicht vom Fenster.

- Fahnenhalterung verursacht langfristig Schäden. Eine andere Anbringung wäre wünschenswert!

- Alle beweglichen Teile werden gangbar gemacht.
- Der Fensterkitt wird erneuert.
- Die Farbe wird komplett entfernt.
- Konstruktive Funktionen (z.B. Wassernut/Tropfnase) werden wieder hergestellt.
- Kondensatablauf wieder herstellen.
- Das Blech unterhalb der Schlagleiste wird erneuert.
- Metallteile werden nach Möglichkeit von Korrosion befreit und mit einem Korrosionsschutz versehen.
- Die Wetterschenkel ggf. erneuern.
- Schlagleiste im unteren Bereich überprüfen und ggf. partiell erneuern.
- Zarge im unteren Bereich überprüfen und ggf. erneuern
- Fehlstellen in der Schlagleiste ergänzen.
- ggf. Holz partiell erneuern.
- Windhaken nach historischem Vorbild ergänzen.
- Acryl-/Silikonfuge entfernen und durch Kitt ersetzen.

- Fenster muss ggf. ausgebaut werden.

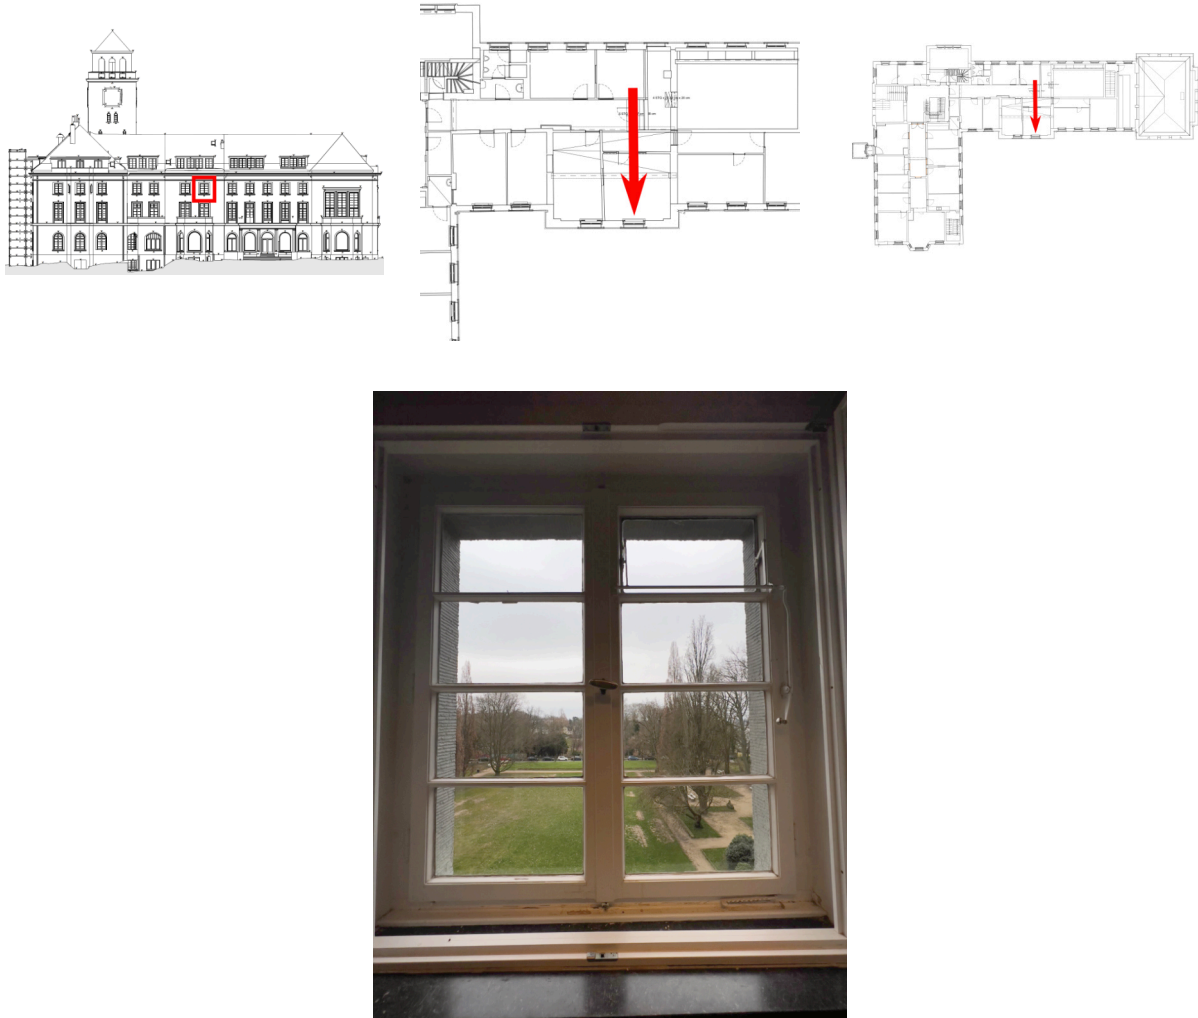
Fenster:	F 163	Bauteil:	Fenster
Geschoss:	2. Obergeschoss	Gebäude:	Rathaus Neubau 1927

Abb. 200: Innenansicht vom Fenster.

- Fahnenhalterung verursacht langfristig Schäden. Eine andere Anbringung wäre wünschenswert!

- Alle beweglichen Teile werden gangbar gemacht.
- Der Fensterkitt wird erneuert.
- Die Farbe wird komplett entfernt.
- Konstruktive Funktionen (z.B. Wassernut/Tropfnase) werden wieder hergestellt.
- Kondensatablauf wieder herstellen.
- Das Blech unterhalb der Schlagleiste wird ergänzt.
- Metallteile werden nach Möglichkeit von Korrosion befreit und mit einem Korrosionsschutz versehen.
- Kondensattrinne überprüfen und ggf. partiell erneuern.
- Fehlstellen in der Schlagleiste ergänzen.
- Schlagleiste im unteren Bereich überprüfen und ggf. partiell erneuern.
- Die Wetterschenkel überprüfen und ggf. partiell oder komplett erneuern. Fehlstellen bei Erhalt ergänzen.
- ggf. Holz partiell erneuern.
- Windhaken nach historischem Vorbild ergänzen.
- Schimmelbefall entfernen.
- Acryl-/Silikonfuge entfernen und durch Kitt ersetzen.

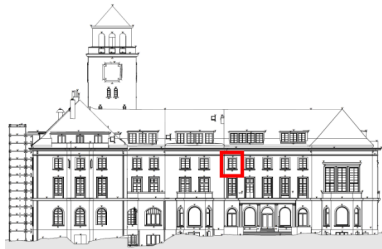
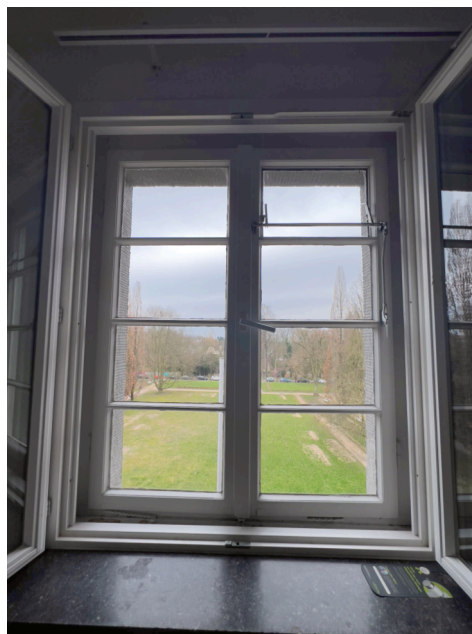
Fenster:	F 164	Bauteil:	Fenster
Geschoss:	2. Obergeschoss	Gebäude:	Rathaus Neubau 1927

Abb. 201: Innenansicht vom Fenster.

- Fahnenhalterung verursacht langfristig Schäden. Eine andere Anbringung wäre wünschenswert!
- **Partiell historisches Glas vorhanden!**
- Das innere Fenster ist sehr dicht vor dem äußeren Fenster.

- Alle beweglichen Teile werden gangbar gemacht.
- Der Fensterkitt wird erneuert.
- Die Farbe wird komplett entfernt.
- Konstruktive Funktionen (z.B. Wassernut/Tropfnase) werden wieder hergestellt.
- Das Blech unterhalb der Schlagleiste wird erneuert.
- Metallteile werden nach Möglichkeit von Korrosion befreit und mit einem Korrosionsschutz versehen.
- Die Wetterschenkel und die Schlagleiste überprüfen und ggf. partiell oder komplett erneuern.
- ggf. Holz partiell erneuern.
- Olive nach historischem Vorbild ersetzen.
- Acryl-/Silikonfuge entfernen und durch Kitt ersetzen.
- Windhaken nach historischem Vorbild ergänzen.

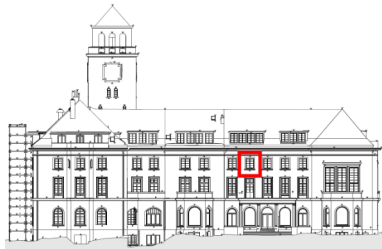
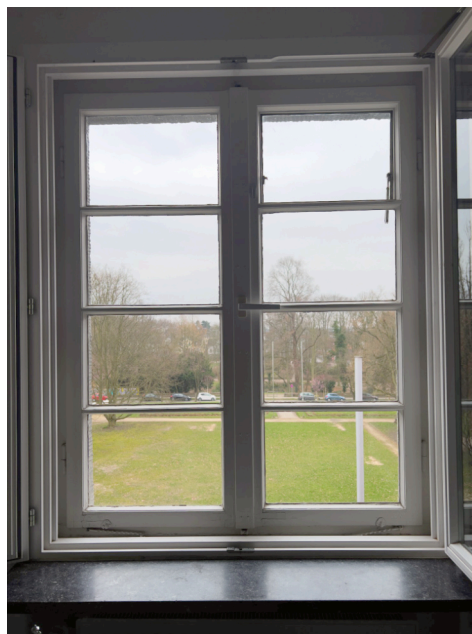
Fenster:	F 165	Bauteil:	Fenster
Geschoss:	2. Obergeschoss	Gebäude:	Rathaus Neubau 1927

Abb. 202: Innenansicht vom Fenster.

- Fahnenhalterung verursacht langfristig Schäden. Eine andere Anbringung wäre wünschenswert!

- Das innere Fenster ist sehr dicht vor dem äußeren Fenster.

- Alle beweglichen Teile werden gangbar gemacht.
- Der Fensterkitt wird erneuert.
- Die Farbe wird komplett entfernt.
- Konstruktive Funktionen (z.B. Wassernut/Tropfnase) werden wieder hergestellt.
- Kondensatablauf wieder herstellen.
- Das Blech unterhalb der Schlagleiste wird erneuert.
- Metallteile werden nach Möglichkeit von Korrosion befreit und mit einem Korrosionsschutz versehen.
- Kondensatrinne überprüfen und ggf. partiell erneuern.
- Fenster allgemein im unteren Bereich überprüfen und ggf. partiell erneuern.
- Wetterschenkel an der Zarge erneuern wenn neu.
- Fehlstellen an der Schlagleiste ergänzen.
- ggf. Holz partiell erneuern.
- Olive nach historischem Vorbild ersetzen.
- Acryl-/Silikonfuge entfernen und durch Kitt ersetzen.
- Windhaken nach historischem Vorbild ergänzen.

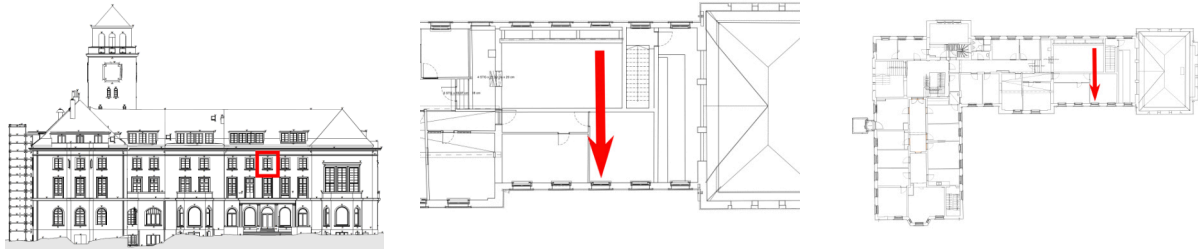
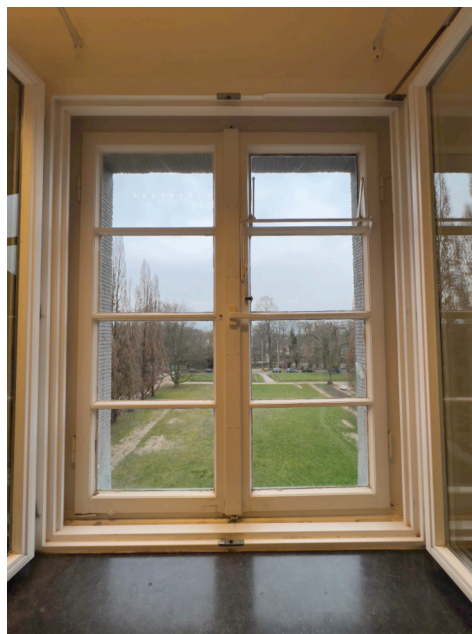
Fenster:	F 166	Bauteil:	Fenster
Geschoss:	2. Obergeschoss	Gebäude:	Rathaus Neubau 1927

Abb. 203: Innenansicht vom Fenster.

- Das innere Fenster ist sehr dicht vor dem äußeren Fenster.

- Alle beweglichen Teile werden gangbar gemacht.
- Der Fensterkitt wird erneuert.
- Die Farbe wird komplett entfernt.
- Konstruktive Funktionen (z.B. Wassernut/Tropfnase) werden wieder hergestellt.
- Kondensatablauf wieder herstellen.
- Das Blech unterhalb der Schlagleiste wird erneuert.
- Metallteile werden nach Möglichkeit von Korrosion befreit und mit einem Korrosionsschutz versehen.
- Sprossen überprüfen und ggf. partiell erneuern.
- Fenster im unteren Bereich überprüfen und ggf. partiell erneuern.
- ggf. Holz partiell erneuern.
- Dichtung entfernen.
- Olive nach historischem Vorbild ersetzen.
- Acryl-/Silikonfuge entfernen und durch Kitt ersetzen.
- Windhaken nach historischem Vorbild ergänzen.

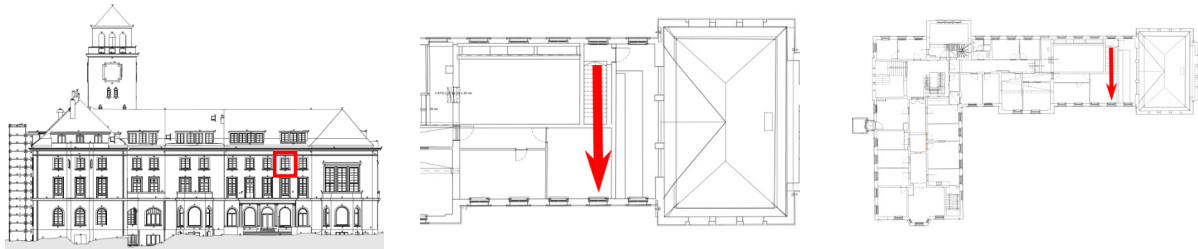
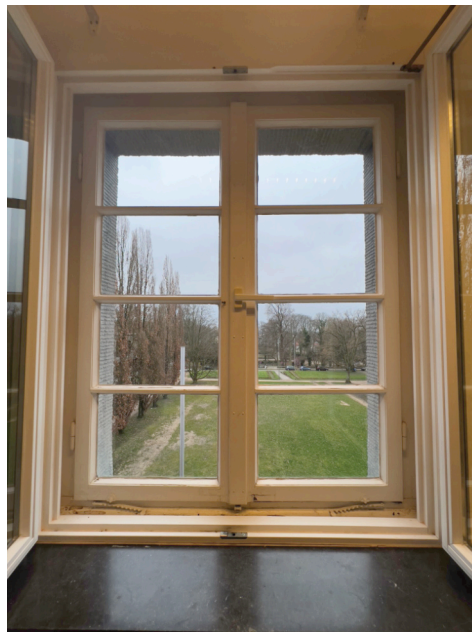
Fenster:	F 167	Bauteil:	Fenster
Geschoss:	2. Obergeschoss	Gebäude:	Rathaus Neubau 1927

Abb. 204: Innenansicht vom Fenster.

- Das innere Fenster ist sehr dicht vor dem äußeren Fenster.

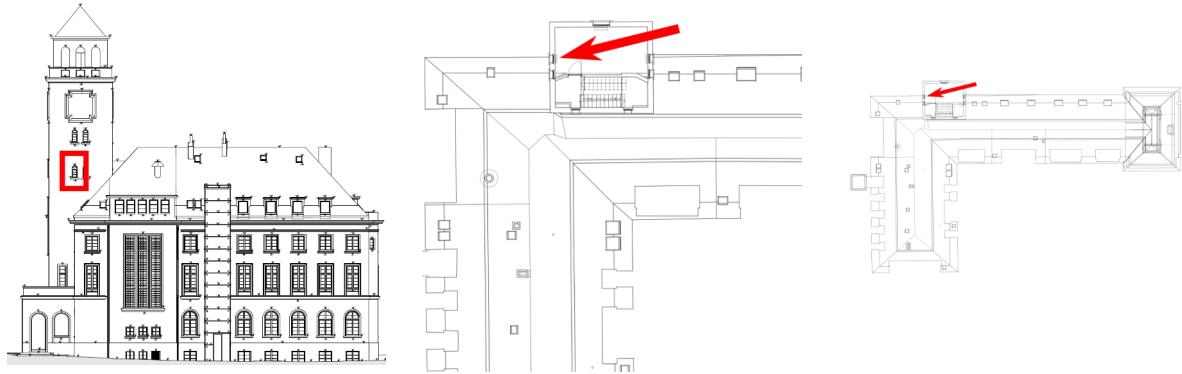
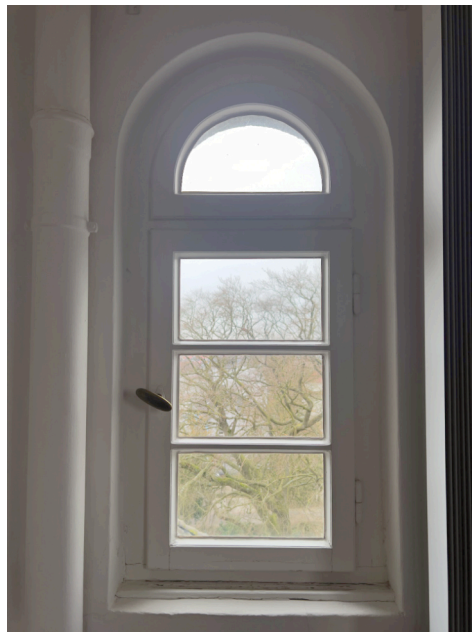
Fenster:	F 205	Bauteil:	Fenster
Geschoss:	4. Obergeschoss	Gebäude:	Rathaus Neubau 1927

Abb. 207: Innenansicht vom Fenster.

- Fenster ggf. ausbauen.

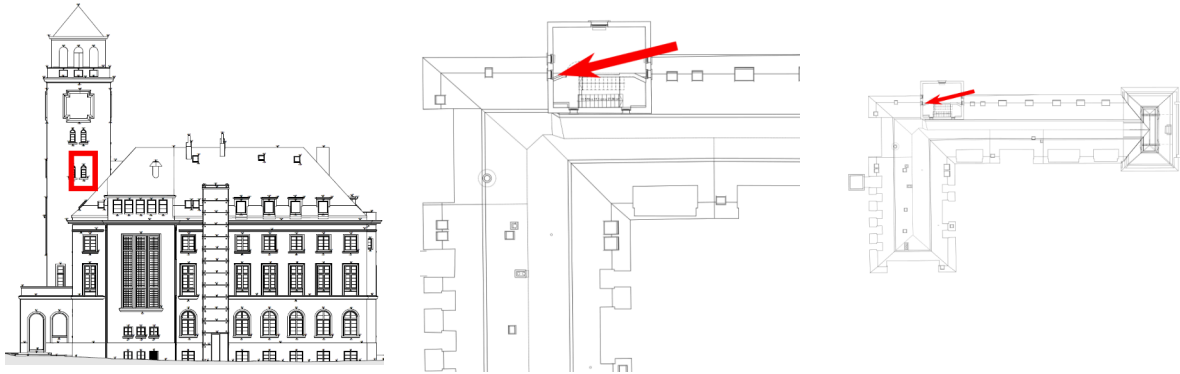
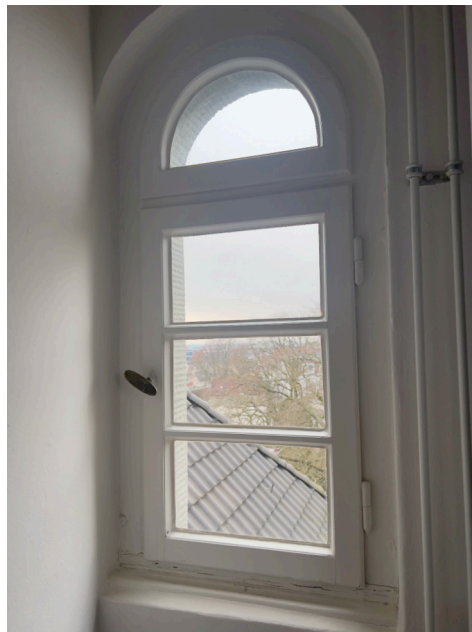
Fenster:	F 206	Bauteil:	Fenster
Geschoss:	4. Obergeschoss	Gebäude:	Rathaus Neubau 1927

Abb. 208: Innenansicht vom Fenster.

- Fenster ggf. ausbauen.

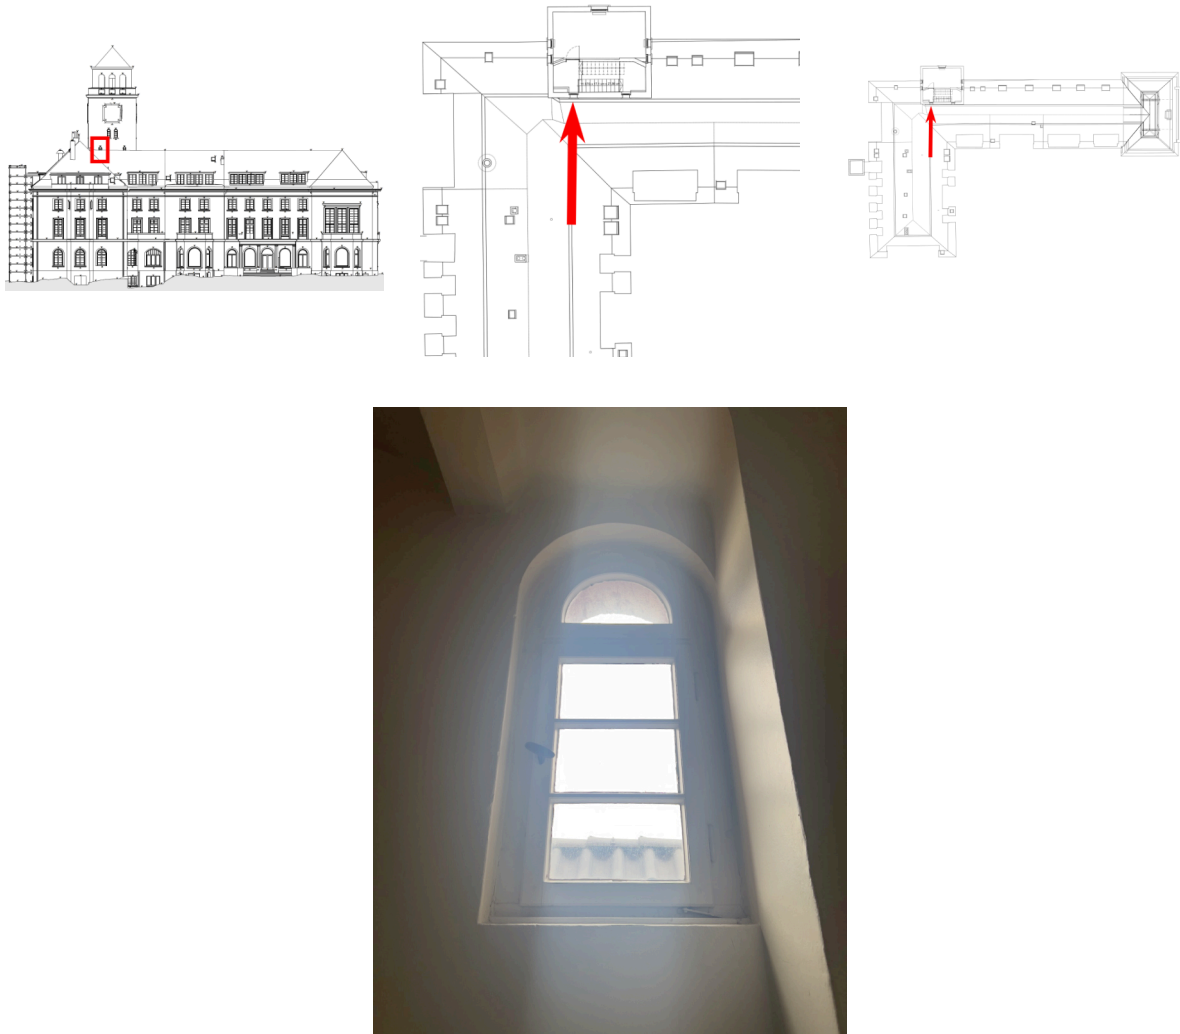
Fenster:	F 207	Bauteil:	Fenster
Geschoss:	4. Obergeschoss	Gebäude:	Rathaus Neubau 1927

Abb. 209: Innenansicht vom Fenster.

- Fenster ggf. ausbauen.

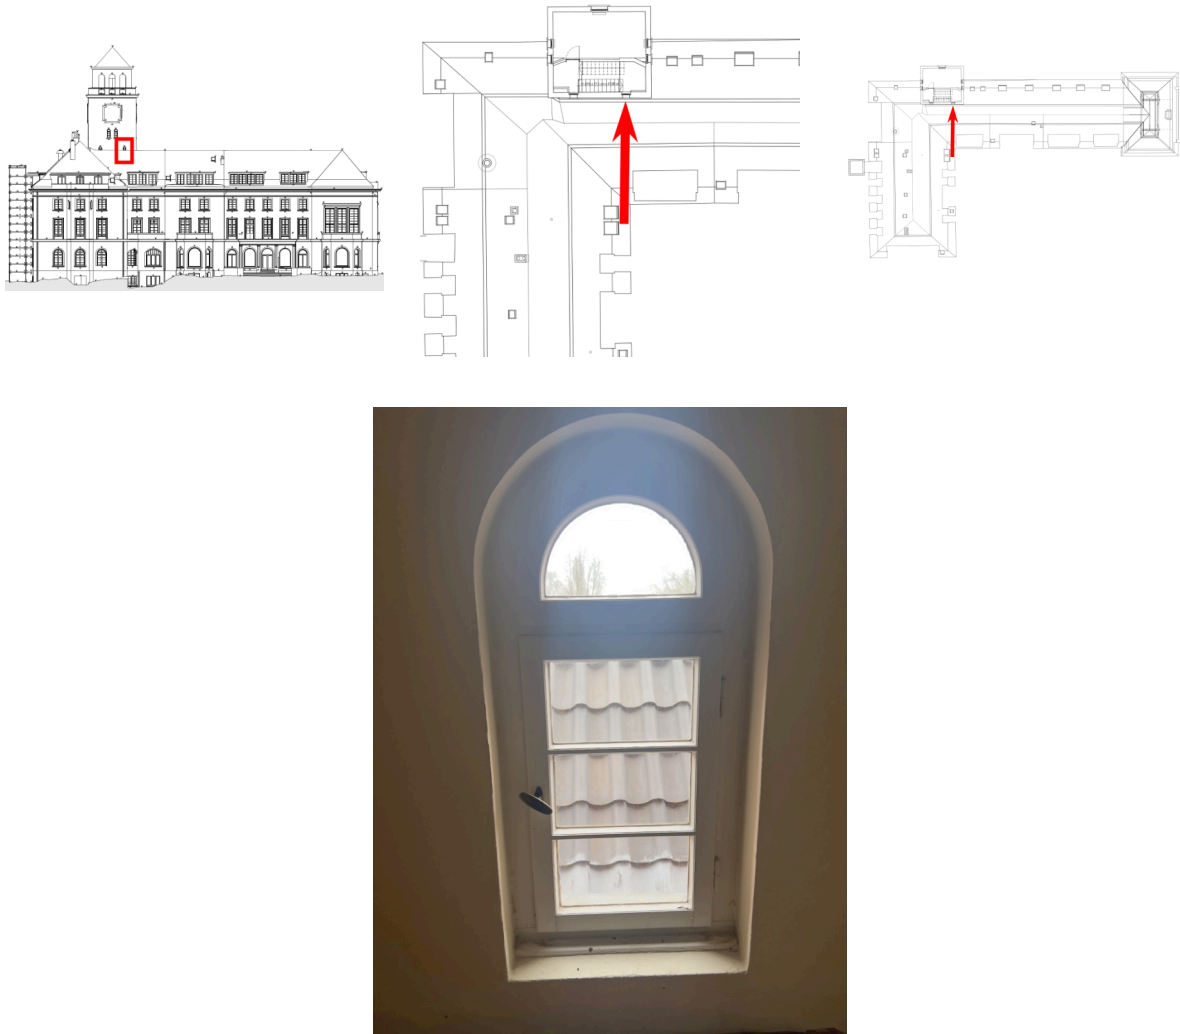
Fenster:	F 208	Bauteil:	Fenster
Geschoss:	4. Obergeschoss	Gebäude:	Rathaus Neubau 1927

Abb. 210: Innenansicht vom Fenster.

- Fenster ggf. ausbauen.

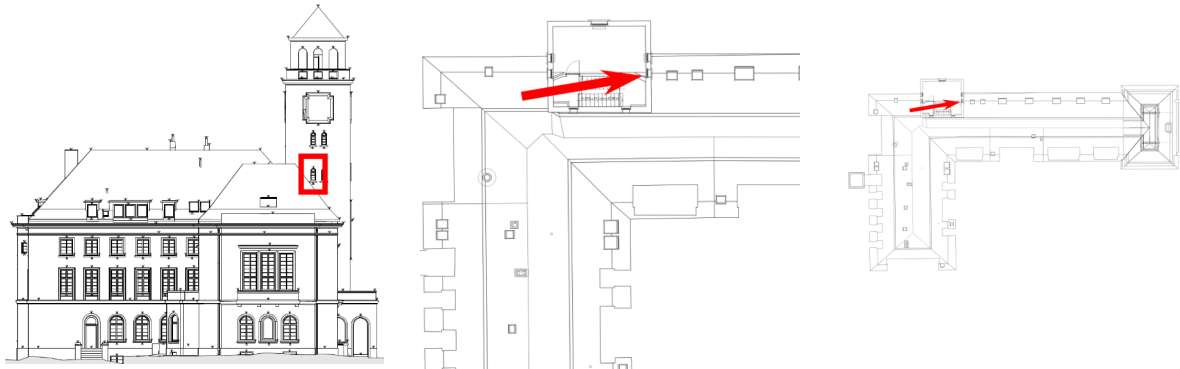
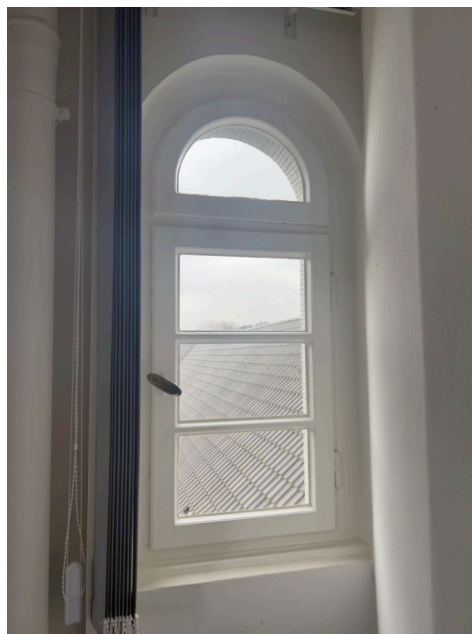
Fenster:	F 209	Bauteil:	Fenster
Geschoss:	4. Obergeschoss	Gebäude:	Rathaus Neubau 1927

Abb. 211: Innenansicht vom Fenster.

- Fenster ggf. ausbauen.

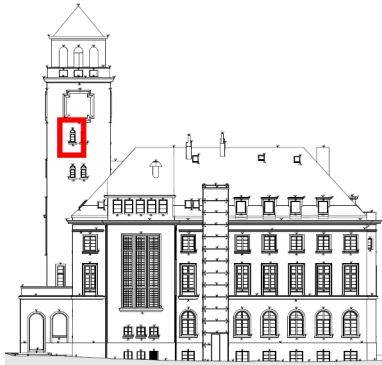
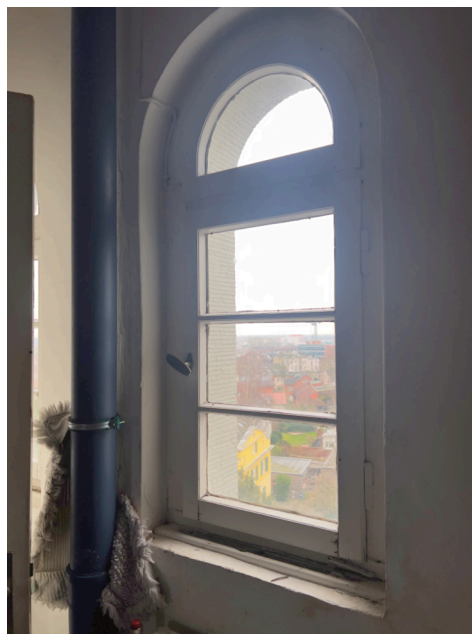
Fenster:	F 211	Bauteil:	Fenster
Geschoss:	5. Obergeschoss	Gebäude:	Rathaus Neubau 1927

Abb. 213: Innenansicht vom Fenster.

- Alle beweglichen Teile werden gangbar gemacht.
- Der Fensterkitt wird erneuert.
- Die Farbe wird komplett entfernt.
- Konstruktive Funktionen (z.B. Wassernut/Tropfnase) werden wieder hergestellt.
- Kondensatablauf wieder herstellen.
- Metallteile werden nach Möglichkeit von Korrosion befreit und mit einem Korrosionsschutz versehen.
- Metallschiene erneuern.
- Fenster allgemein überprüfen und ggf. partiell erneuern.
- ggf. Holz partiell erneuern.
- Windhaken nach historischem Vorbild ergänzen.

- Fenster ggf. ausbauen.

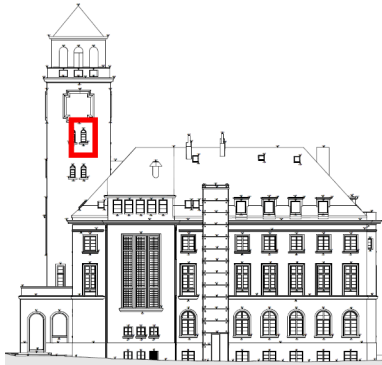
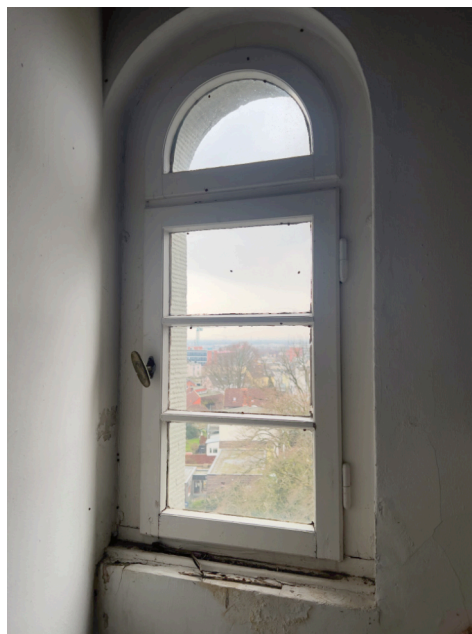
Fenster:	F 212	Bauteil:	Fenster
Geschoss:	5. Obergeschoss	Gebäude:	Rathaus Neubau 1927

Abb. 214: Innenansicht vom Fenster.

- Alle beweglichen Teile werden gangbar gemacht.
- Der Fensterkitt wird erneuert.
- Die Farbe wird komplett entfernt.
- Konstruktive Funktionen (z.B. Wassernut/Tropfnase) werden wieder hergestellt.
- Kondensatablauf wieder herstellen.
- Metallteile werden nach Möglichkeit von Korrosion befreit und mit einem Korrosionsschutz versehen.
- Metallschiene erneuern.
- Fenster allgemein überprüfen und ggf. partiell erneuern.
- ggf. Holz partiell erneuern.
- Windhaken nach historischem Vorbild ergänzen.

- Fenster ggf. ausbauen.

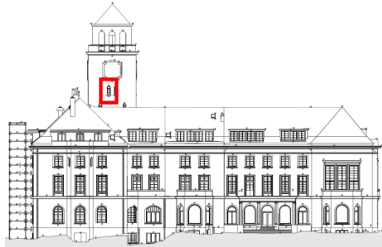
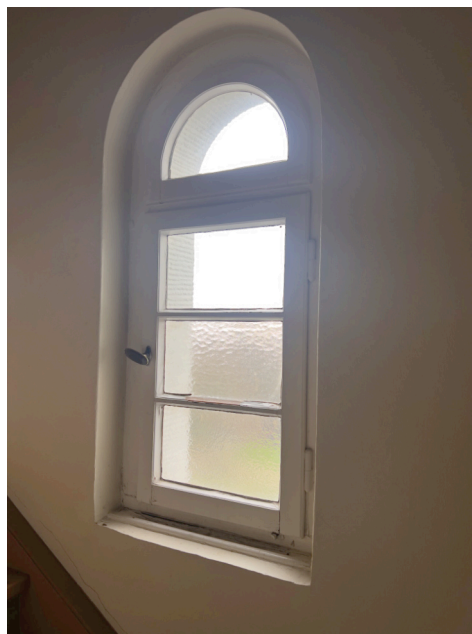
Fenster:	F 213	Bauteil:	Fenster
Geschoss:	5. Obergeschoss	Gebäude:	Rathaus Neubau 1927

Abb. 215: Innenansicht vom Fenster.

- Alle beweglichen Teile werden gangbar gemacht.
- Der Fensterkitt wird erneuert.
- Die Farbe wird komplett entfernt.
- Konstruktive Funktionen (z.B. Wassernut/Tropfnase) werden wieder hergestellt.
- Kondensatablauf wieder herstellen.
- Metallteile werden nach Möglichkeit von Korrosion befreit und mit einem Korrosionsschutz versehen.
- Fenster allgemein überprüfen und ggf. partiell erneuern.
- ggf. Holz partiell erneuern.
- Windhaken nach historischem Vorbild ergänzen.

- Fenster ggf. ausbauen.

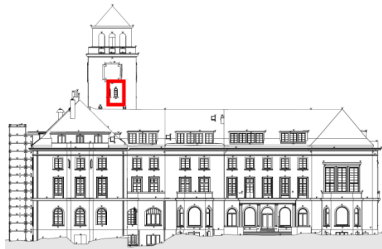
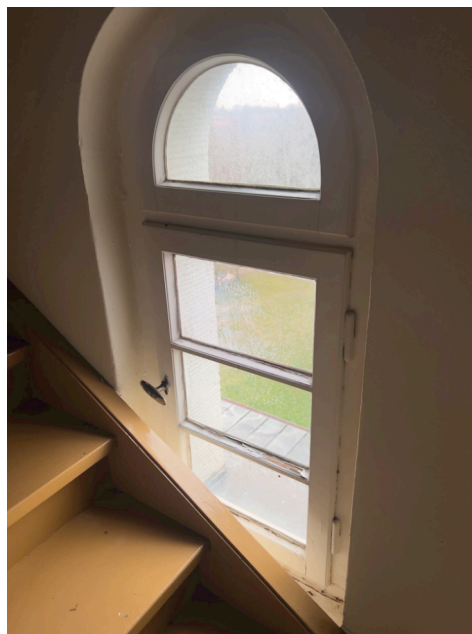
Fenster:	F 214	Bauteil:	Fenster
Geschoss:	5. Obergeschoss	Gebäude:	Rathaus Neubau 1927

Abb. 216: Innenansicht vom Fenster.

- Die Farbe wird komplett entfernt.
- Konstruktive Funktionen (z.B. Wassernut/Tropfnase) werden wieder hergestellt.
- Kondensatablauf wieder herstellen.
- Metallteile werden nach Möglichkeit von Korrosion befreit und mit einem Korrosionsschutz versehen.
- Fenster überprüfen und ggf. Holz partiell erneuern.

- Fenster ggf. ausbauen.
- Wie wird mit der Einbausituation umgegangen?

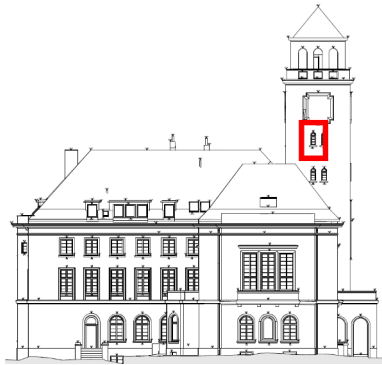
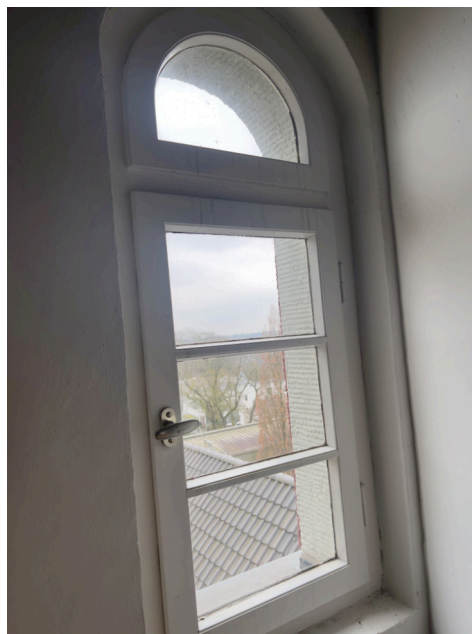
Fenster:	F 215	Bauteil:	Fenster
Geschoss:	5. Obergeschoss	Gebäude:	Rathaus Neubau 1927

Abb. 217: Innenansicht vom Fenster.

- Konstruktive Funktionen (z.B. Wassernut/Tropfnase) werden wieder hergestellt.
- Kondensatablauf wieder herstellen.
- Das Blech unterhalb der Schlagleiste wird erneuert.
- Metallteile werden nach Möglichkeit von Korrosion befreit und mit einem Korrosionsschutz versehen.
- ggf. Holz partiell erneuern.

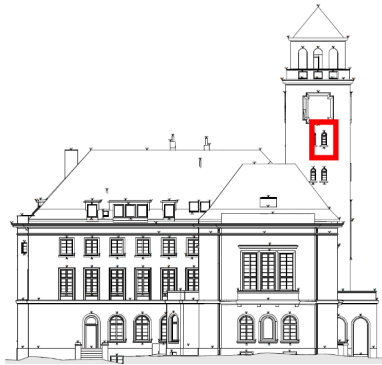
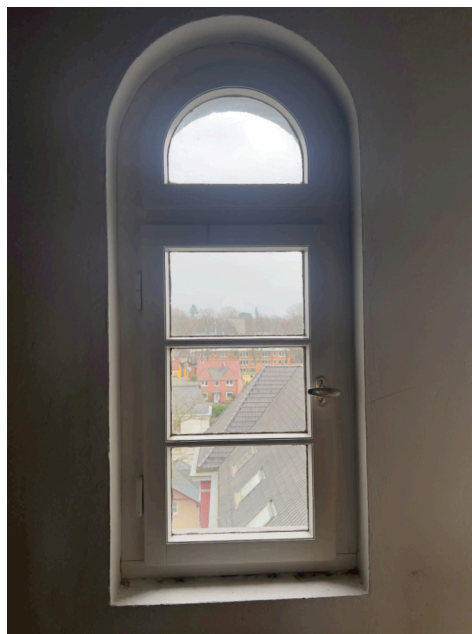
Fenster:	F 216	Bauteil:	Fenster
Geschoss:	5. Obergeschoss	Gebäude:	Rathaus Neubau 1927

Abb. 218: Innenansicht vom Fenster.

- Konstruktive Funktionen (z.B. Wassernut/Tropfnase) werden wieder hergestellt.
- Kondensatablauf wieder herstellen.
- Das Blech unterhalb der Schlagleiste wird erneuert.
- Metallteile werden nach Möglichkeit von Korrosion befreit und mit einem Korrosionsschutz versehen.
- ggf. Holz partiell erneuern.
